## 38. 대성교

### 38.1 시설물의 개요

본 시설물은 경상북도 영천시 고경면 오류리(상주영천고속도로 89.143~89.263km)에 위치한 교량으로서 총 연장 120.0m, 폭 24.3m, 왕복 4차로로 시공되어 있다.

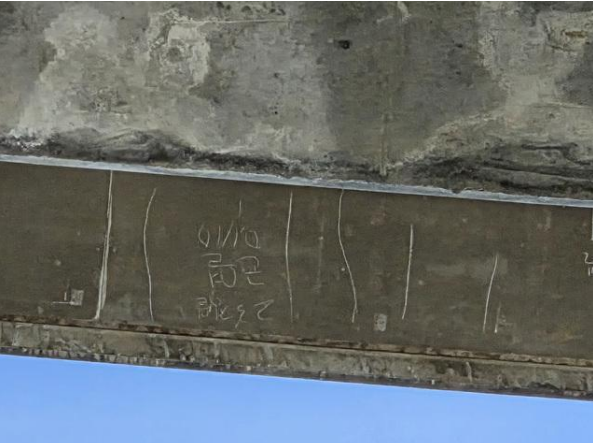
| 손상현황 | • S3 균열 (0.1mm/1.0m) | 손상현황 | • S4 균열 (0.1mm/1.0m) |
| 원 인 | • 건조수축, 공용중 열화 등 | 원 인 | • 건조수축, 공용중 열화 등 |

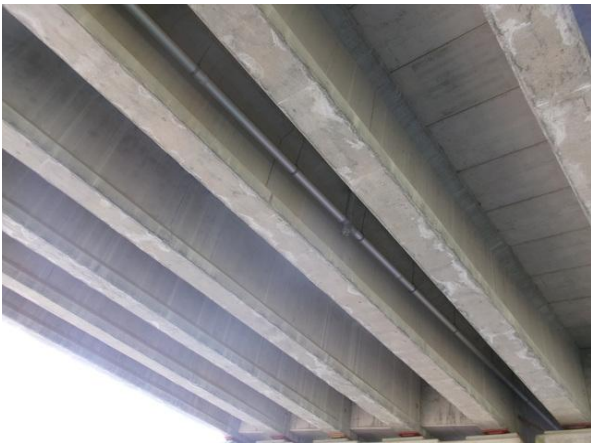
| 손상현황 | • 거더 상태양호 | 손상현황 | • 거더 상태양호 |

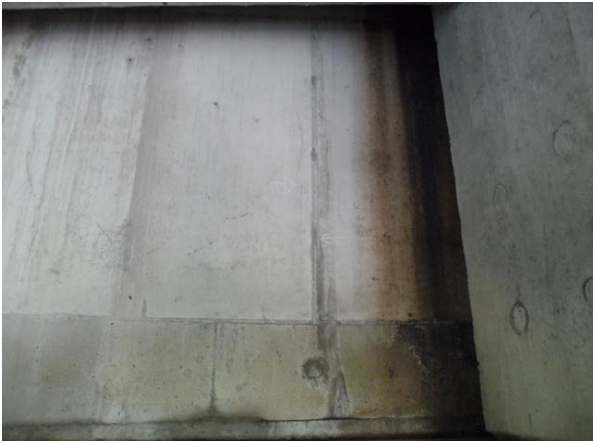
| 손상현황 | • A1 균열(0.2mm/2.0m) | 손상현황 | • A2 균열(0.2mm/2.0m) |
| 원 인 | • 건조수축, 공용중 열화 등 | 원 인 | • 건조수축, 공용중 열화 등 |

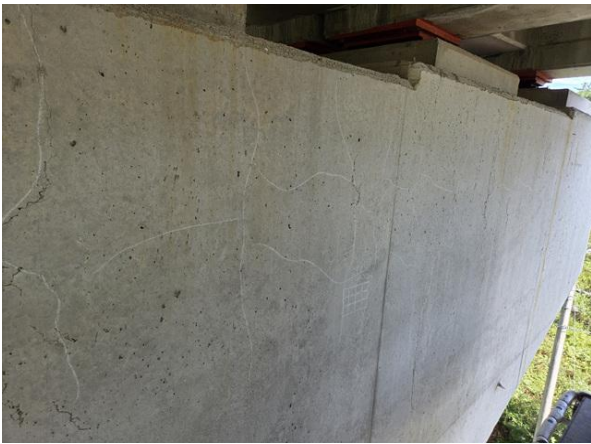
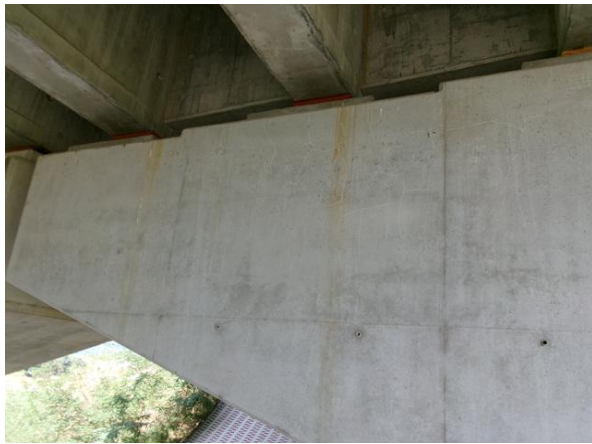
| 손상현황 | • P1 코핑부 망상균열(10.0m×2.0m) | 손상현황 | • P1 코핑부 망상균열(10.0m×2.0m) |
| 원 인 | • 초기 건조수축 등 | 원 인 | • 초기 건조수축 등 |

| 조치방안 | • 표면처리 | 조치방안 | • 표면처리 |

- 교각 코핑부에 발생한 망상균열은 건조수축, 온도변화 등의 복합적인 원인에 의한 비구조적 소수의 미세균열로서 표면보수를 실시하여 내구성을 확보하는 것이 바람직할 것으로 판단된다. 표면박리의 경우 다짐미흡, 거푸집 조기탈영 등의 복합적인 원인에 의한 손상으로 부재의 내구성 확보차원의 단면보수 등의 유지관리가 필요할 것으로 사료된다.

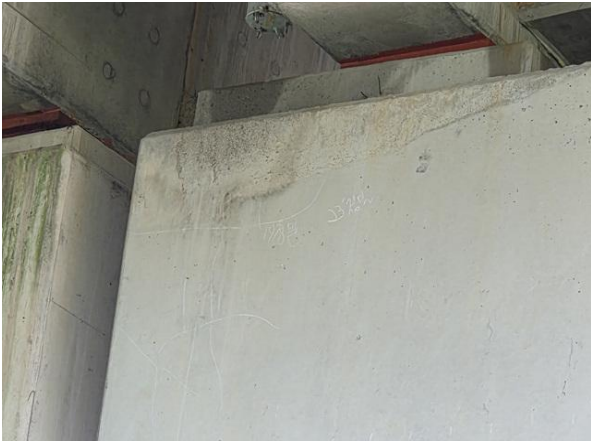
| 손상현황 | • P2 코핑부 망상균열(10.0m×2.0m) | 손상현황 | • P2 코핑부 표면박리(9.0m×1.0m) |
| 원 인 | • 초기 건조수축 등 | 원 인 | • 다짐미흡, 거푸집 조기탈영 등 |

| 조치방안 | • 표면처리 | 조치방안 | • 단면보수 |

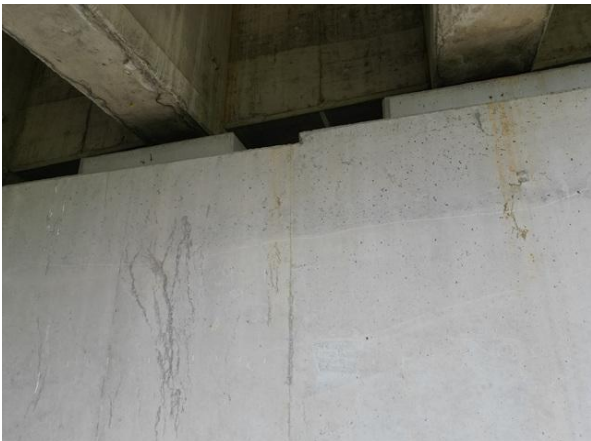
| 손상현황 | • P2 코핑부 표면박리(9.0m×1.0m) | 손상현황 | • P3 코핑부 망상균열(10.0m×2.0m) |
| 원 인 | • 다짐미흡, 거푸집 조기탈영 등 | 원 인 | • 초기 건조수축 등 |

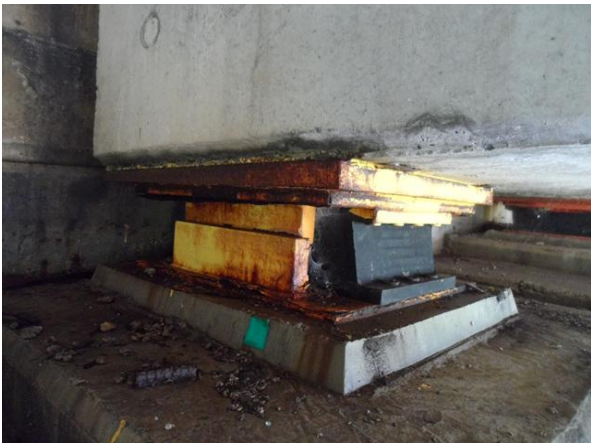
| 손상현황 | • A1-Sh3 플레이트 부식 | 손상현황 | • A2-Sh2 몰탈 균열(0.2mm/0.1m) |
| 원 인 | • 외부 우수유입 | 원 인 | • 초기 건조수축 등 |

| 조치방안 | • 재도장 | 조치방안 | • 표면처리 |

- 무수축물탈에서 조사된 균열은 건조수축에 의해 발생한 것으로 판단되는 폭 0.1~0.2mm의 미세균열로 현 상태에서 별도의 조치보다는 유지관리 후 손상진전 및 추가 손상 발생 시 일괄 보수하는 것이 바람직 할 것으로 판단된다. 재료분리의 경우 시공당시 타설불량에 의한 것으로 단면보수가 필요하다. 플레이트 부식의 경우 외부 우수유입에 의한 손상으로 부재의 내구성 확보 차원의 재도장 등의 유지관리가 요구된다.

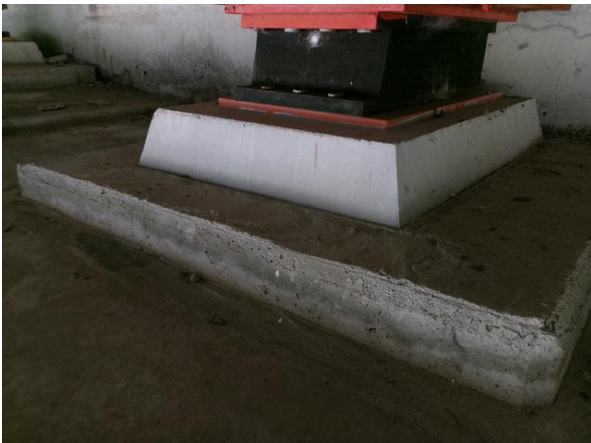
| 손상현황 | • A2-Sh3 몰탈 균열(0.1mm/0.1m) | 손상현황 | • A2-Sh5 플레이트 부식 |
| 원 인 | • 초기 건조수축 등 | 원 인 | • 외부 우수유입 |

| 조치방안 | • 표면처리 | 조치방안 | • 재도장 |

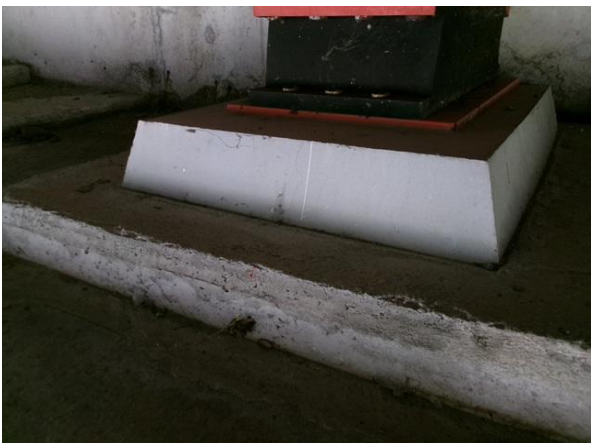
| 손상현황 | • A2-Sh5 몰탈 균열(0.1mm/0.1m) | 손상현황 | • P1-Sh8 플레이트 부식 |
| 원 인 | • 초기 건조수축 등 | 원 인 | • 외부 우수유입 |

| 조치방안 | • 표면처리 | 조치방안 | • 재도장 |

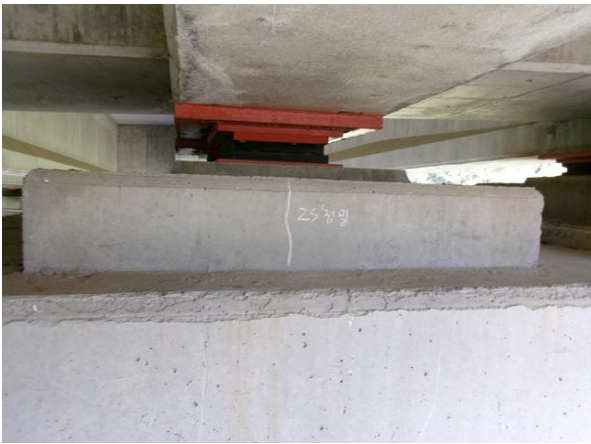
| 손상현황 | • P1-Sh7 균열(0.2mm/0.3m) | 손상현황 | • P1-Sh9 몰탈 균열(0.1mm/0.2m) |
| 원 인 | • 초기 건조수축 등 | 원 인 | • 초기 건조수축 등 |

| 조치방안 | • 표면처리 | 조치방안 | • 표면처리 |

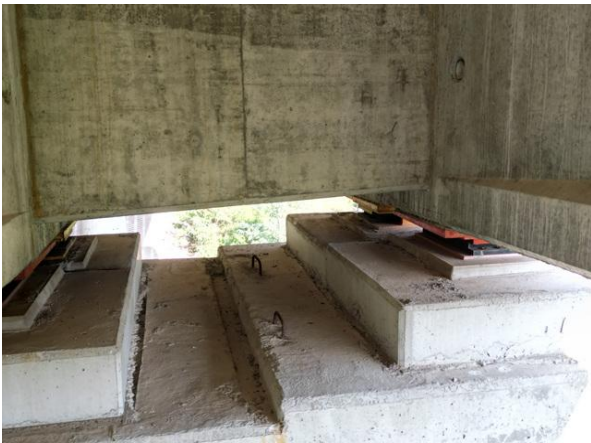
| 손상현황 | • P2-Sh6 재료분리(0.1m×1.0m) | 손상현황 | • P2-Sh8 몰탈 균열(0.1mm/0.3m) |
| 원 인 | • 다짐미흡, 거푸집 조기탈형 등 | 원 인 | • 초기 건조수축 등 |

| 조치방안 | • 단면보수 | 조치방안 | • 표면처리 |

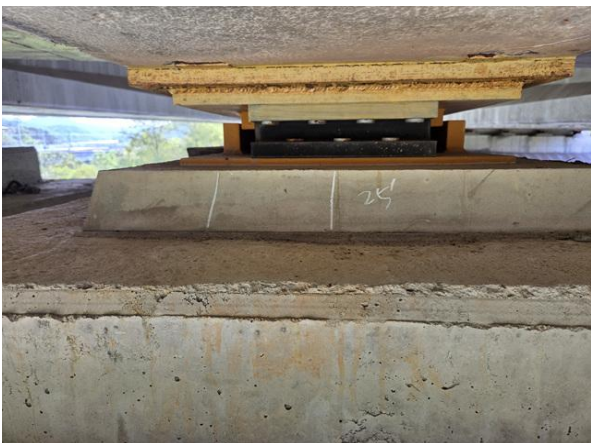
| 손상현황 | • P3-Sh3 몰탈 균열(0.1mm/0.2m) | 손상현황 | • P3-Sh4 받침 균열(0.1mm/0.3m) |
| 원 인 | • 초기 건조수축 등 | 원 인 | • 초기 건조수축 등 |

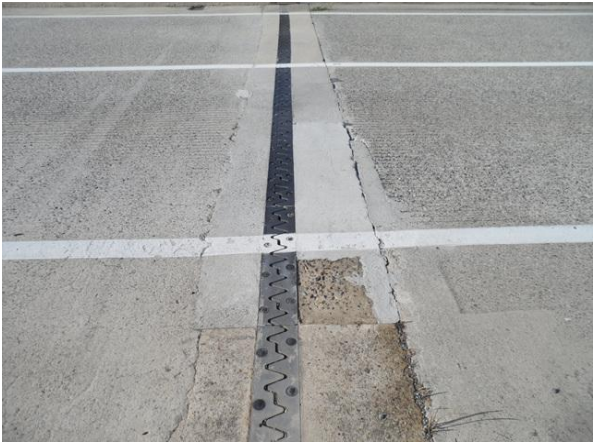
| 손상현황 | • A1 후타재 균열 (0.2mm) | 손상현황 | • A1 후타재 균열 (0.5m×2.0m) |
| 원 인 | • 초기 건조수축 등 | 원 인 | • 초기 건조수축 등 |

| 조치방안 | • 표면처리 | 조치방안 | • 표면처리 |

- 신축이음에 발생한 후타재 박리, 파손은 차량의 충격 및 반복하중 등으로 인한 손상으로 판단되며 단면보수를 실시하는 것이 바람직하다. 신축이음에 발생한 접속부 이격의 경우 시공미흡 및 공용기간 증가 등에 의한 손상으로 추정되며, 현재 손상정도가 경미하여 주의관찰 후 손상의 진전 시 적절한 조치를 취하는 것이 바람직 할 것으로 판단된다.
- 신축이음에 발생한 후타재 균열 및 망상균열은 차량 통행하중 및 충격, 콘크리트 열화 등으로 인한 손상으로 판단되며, 표면처리를 실시하는 유지관리가 필요하다. 공용시 본체에서는 차량통행으로 인한 분산먼지, 우수에 의한 갯길측 체수 등에 의한 이물질퇴적이 조사되었고, 손상은 진전시 본체 부식 등의 손상이 추가 발생할 가능성이 있으므로, 주기적인 정비를 통한 유지관리가 필요하다. 차수판 볼트탈락의 경우 공용중 열화에 의한 손상으로 교체 등의 정비가 필요할 것으로 사료된다.

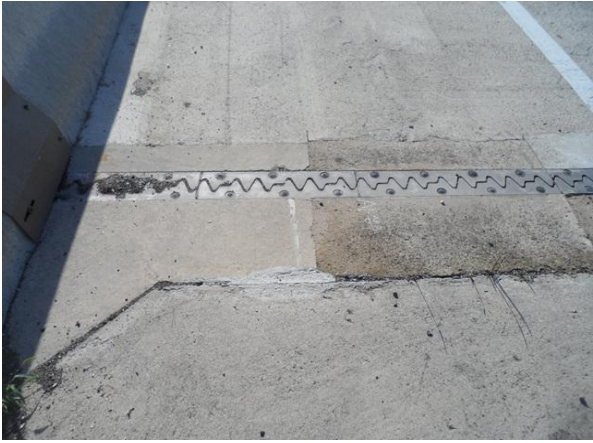
| 손상현황 | • A1 후타재 파손 (0.1m×0.3m) -보수- | 손상현황 | • A2 후타재 균열 (0.5m×3.0m) |
| 원 인 | • - | 원 인 | • 초기 건조수축 등 |

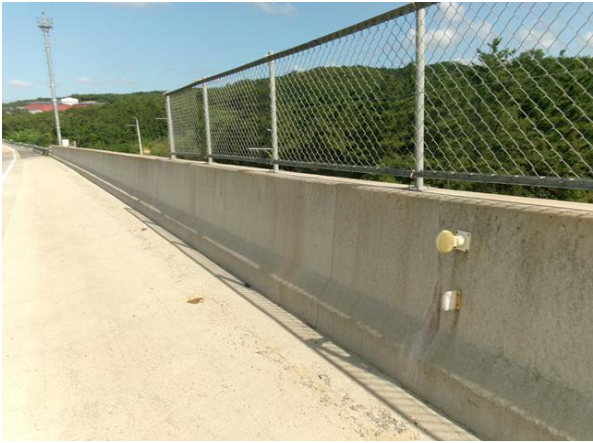
| 손상현황 | • S2 균열부 백태 (0.2m×1.5m) | 손상현황 | • S3 균열부 백태 (0.2m×1.5m) |
| 원 인 | • 외부 우수유입 | 원 인 | • 외부 우수유입 |

- 방호벽에 발생한 균열부 백태는 초기 건조수축, 공용기간 증가, 우수유입 등에 의한 손상으로 내구성확보를 위한 표면보수를 실시하여야 할 것으로 판단된다.

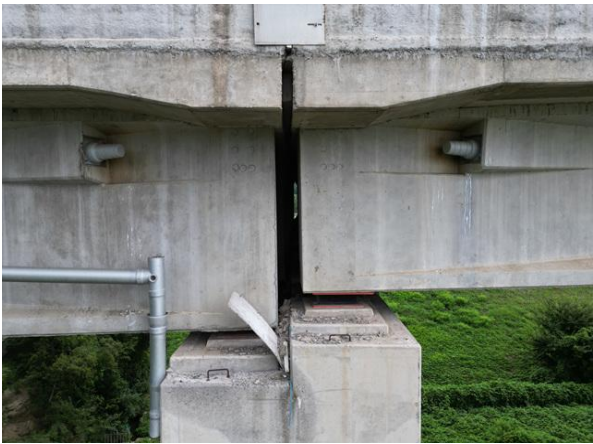
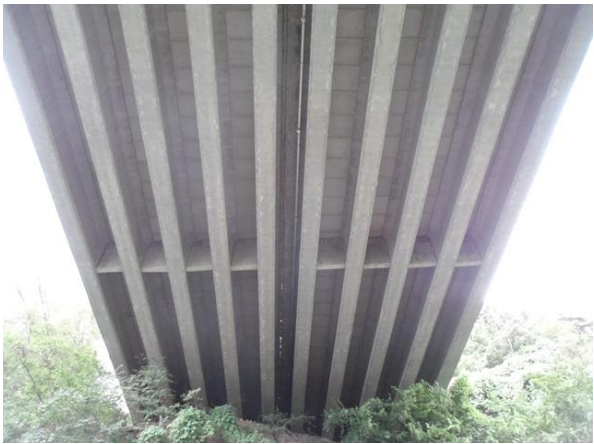
| 배수관 고정상태 양호 | |

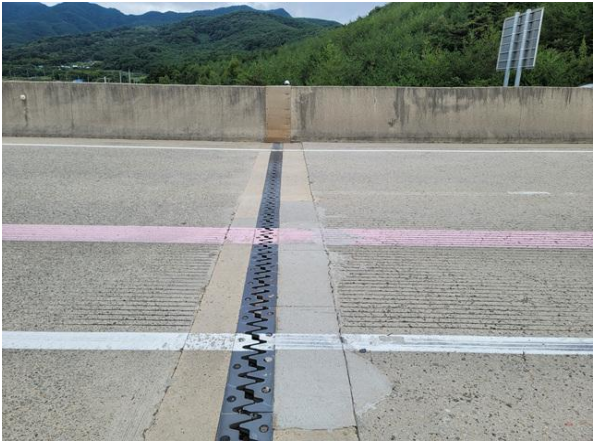
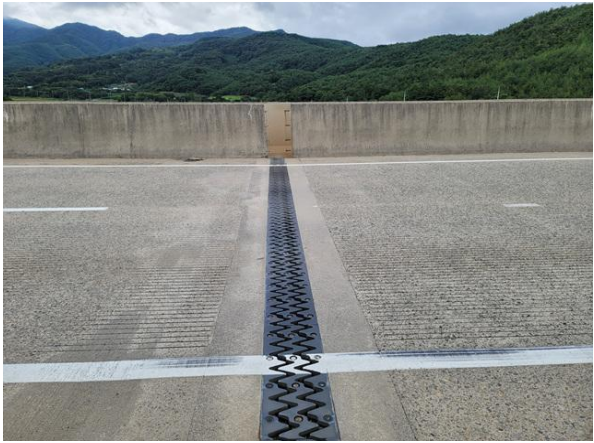
| 신축이음 상태양호 | |

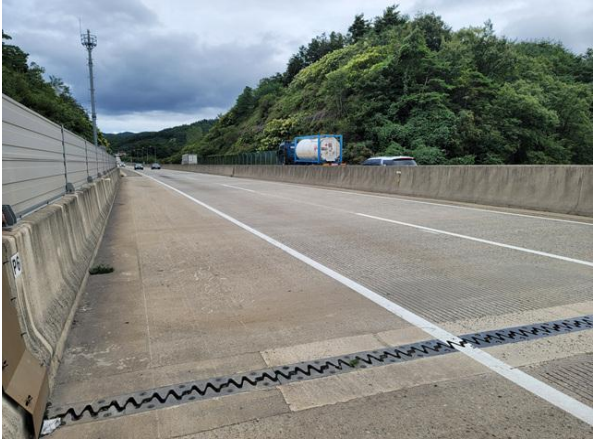
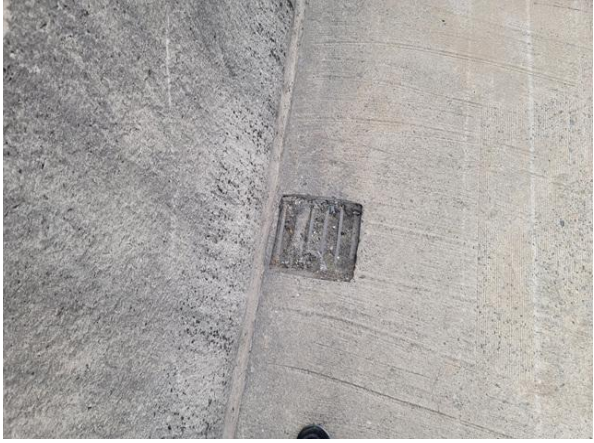
【사진 38.3.28】 교량의 공중이용시설 10대 위험요소 손상현황

| 교면포장 상태양호 | 교량 배수구 막힘 |

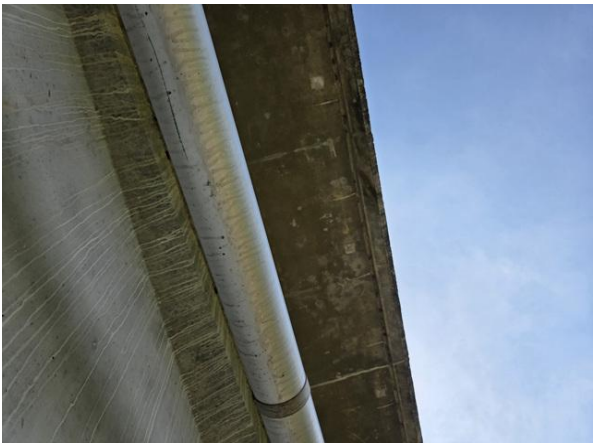
| 손상현황 | • S2 균열(0.3mm미만) | 손상현황 | • S2 균열(0.3mm미만) |
| 원 인 | • 건조수축, 공용중 열화 등 | 원 인 | • 건조수축, 공용중 열화 등 |

- 바닥판하면 캔틸레버에 발생한 균열은 건조수축, 온도변화, 거푸집 조기탈형 등의 복합적인 원인에 의한 비구조적 소수의 균열로서 부재의 내구성 확보 차원의 표면보수를 실시하여 내구성을 확보하는 것이 바람직할 것으로 판단된다.
- 조사된 파손은 시공미흡, 외부충격 등에 의한 손상으로 판단되며, 내구성 확보 차원에서 단면보수를 실시하는 것이 요구된다.

| 조치방안 | • 표면보수 | 조치방안 | • 표면보수 |

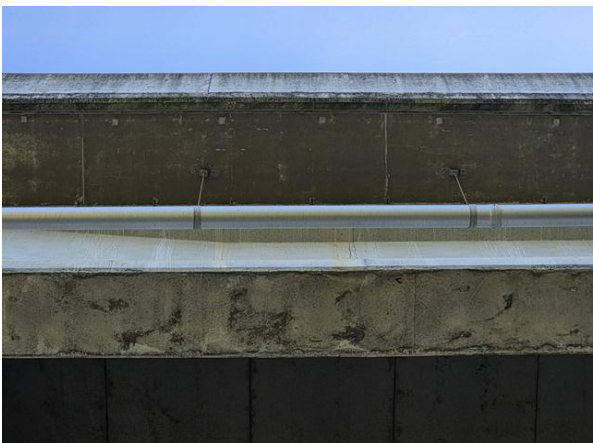
【사진 38.3.28】 바닥판하면 손상현황

| 손상현황 | • S3 균열(0.3mm미만) | 손상현황 | • S3 균열(0.3mm미만) |
| 원 인 | • 건조수축, 공용중 열화 등 | 원 인 | • 건조수축, 공용중 열화 등 |

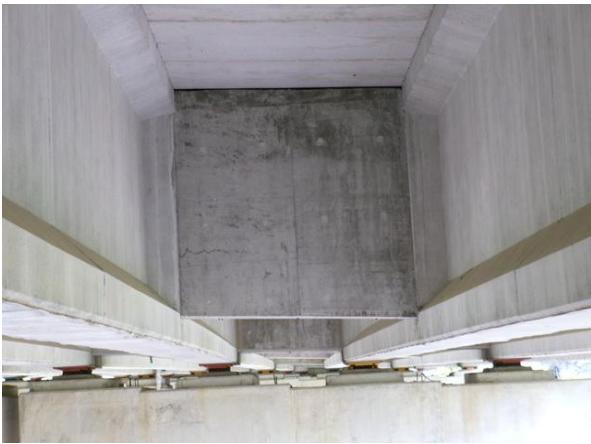
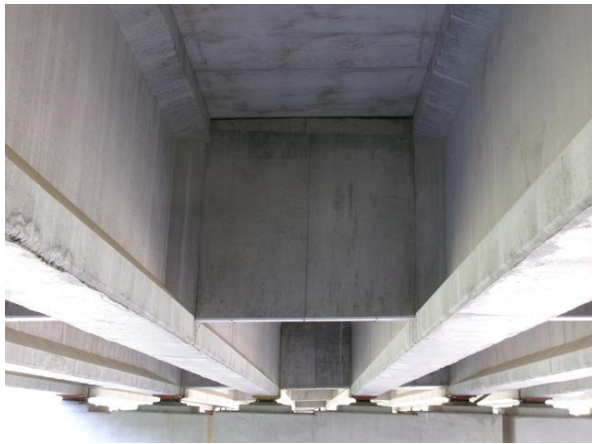
【사진 38.3.32】 가로보 손상현황

| 손상현황 | • 가로보 상태양호 | 손상현황 | • 가로보 상태양호 |

- 가로보는 기 손상이 없는 양호한 상태로 확인되었고, 금회 정밀안전점검 결과 기 점검과 동일한 상태로 확인되었다.

- 가로보는 손상이 없는 양호한 상태로 확인되었고, 주기적인 점검을 통한 손상의 발생여부 확인 등의 유지관리가 요구된다.

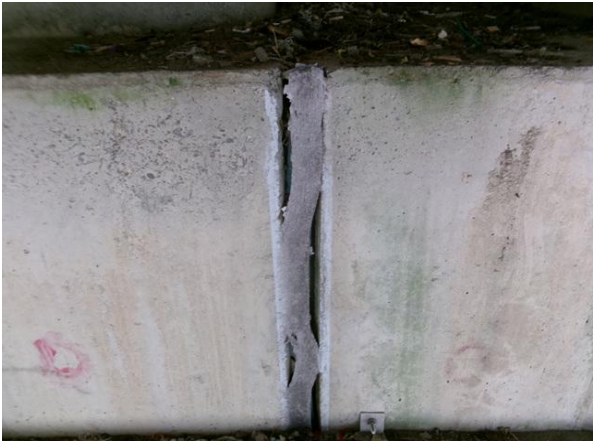
| 손상현황 | • A1 실란트 파손 (2.0m) | 손상현황 | • A1 파손 (0.1m×0.2m) |
| 원 인 | • 공용중 열화 | 원 인 | • 외부 충격 |

| 조치방안 | • 실란트 주입 | 조치방안 | • 단면보수 |

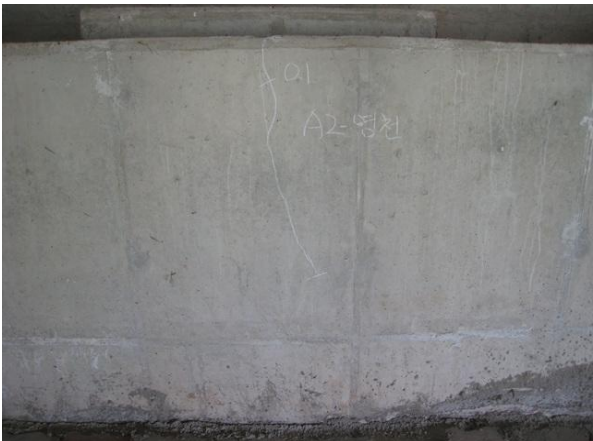
【사진 38.3.34】 교대 손상현황

| 손상현황 | • A2 균열 (0.1mm/0.5m) | 손상현황 | • A2 망상균열 (2.0m×2.0m) |
| 원 인 | • 건조수축, 공용중 열화 등 | 원 인 | • 건조수축, 공용중 열화 등 |

- 교대에 발생한 균열 및 망상균열(폭 0.3mm미만)의 경우 건조수축 및 온도변화에 의한 초기 손상으로 판단되며, 손상의 진전 방지 및 구조물의 내구성 증진을 위한 표면보수 등의 조치가 요망된다. 박락 및 파손 등 단면손상은 시공미흡, 외부충격 등에 의한 것으로 내구성확보를 위해 단면보수를 실시하는 것이 바람직하다. 교대 체수의 경우 상부 신축이음부에서 유입된 우수로 인해 체수가 발생한 것으로 판단되며, 상부 신축이음과 연계하여 보수를 실시하는 것이 바람직하다. 실란트 파손의 경우 공용중 열화로 실란트 주입 등의 정비가 필요하다.

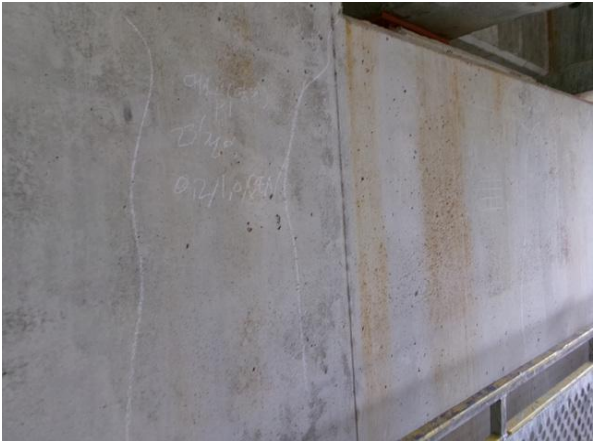
| 손상현황 | • P1 코핑부 균열(0.2mm/1.0m) | 손상현황 | • P1 기둥부 망상균열(5.0m×1.0m) |
| 원 인 | • 초기 건조수축 등 | 원 인 | • 초기 건조수축 등 |

- 교각 코핑부에 발생된 균열 및 망상균열, 백태의 경우 건조수축, 손상부 우수유입, 온도변화에 의한 손상으로 추정되며, 현재 손상의 경우 폭 0.3mm미만의 경미한 표면균열로 비구조적 손상으로 판단된다. 기 손상부의 경우 손상의 진전 방지 및 구조물의 내구성 증진을 위한 표면보수 등의 조치가 요망된다. 재료분리는 위커빌리티 효율성 감소, 관리미흡에 의한 타설불량에 의해 발생된 손상이며, 외부 충격에 의한 파손은 내구성 증진을 위해 단면보수를 실시하는 것이 향후 추가손상 방지 등 유지관리에 효율적일 것으로 판단된다.

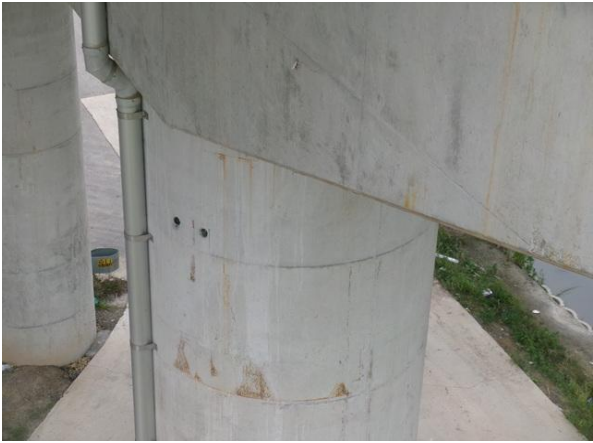
| 손상현황 | • P1 기둥부 망상균열(5.0m×1.0m) | 손상현황 | • P2 코핑부 균열(0.1mm/5.0m) |
| 원 인 | • 초기 건조수축 등 | 원 인 | • 초기 건조수축 등 |

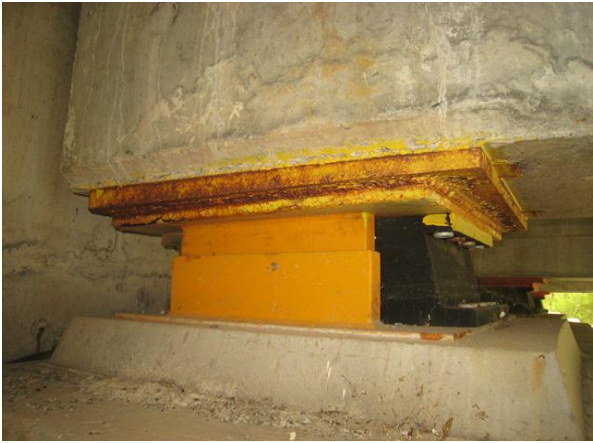
| 손상현황 | • A2-Sh3 플레이트 부식 | 손상현황 | • A2-Sh5 플레이트 부식 |
| 원 인 | • 외부 우수유입 | 원 인 | • 외부 우수유입 |

- 무수축물탈 균열은 국부적으로 발생된 폭 0.1~0.2mm의 미세균열로 건조수축 및 온도변화에 의한 손상으로 추정된다. 기 발생한 손상의 경우 교량받침의 거동에 영향을 미칠만한 손상은 아니나, 손상의 진전 방지를 위한 표면보수 등의 조치가 요망된다. 플레이트 도장 박리, 부식의 경우 외부 우수유입에 의한 손상으로 손상부에 대해서는 내구성 확보를 위해 재도장이 필요하다. 재료분리 및 철근노출 경우 다짐미흡에 의한 손상으로 단면보수(방청) 등의 유지관리가 필요하다.

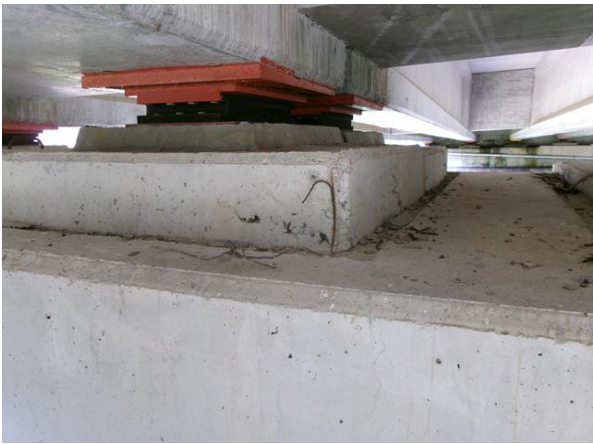
| 손상현황 | • P1-Sh9 반침콘크리트 재료분리 및 철근노출(0.3×0.3) | 손상현황 | • P1-Sh9 반침콘크리트 재료분리 및 철근노출(0.3×0.3) |
| 원 인 | • 다짐미흡, 거푸집 조기탈영 등 | 원 인 | • 다짐미흡, 거푸집 조기탈영 등 |

| 조치방안 | • 단면보수(방청) | 조치방안 | • 단면보수(방청) |

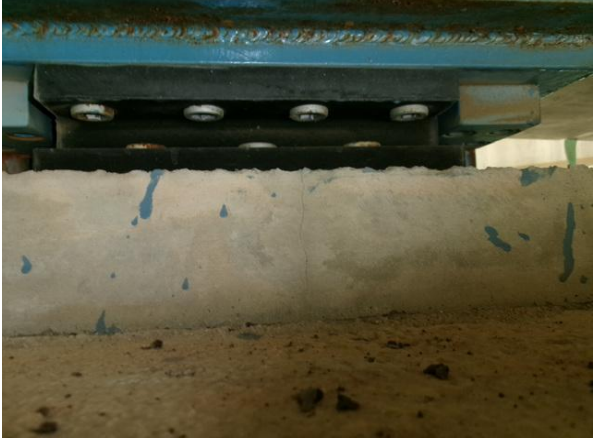
| 손상현황 | • P2-Sh3 몰탈 균열(0.1mm/0.2m) | 손상현황 | • P2-Sh4 도장박리(0.5m×0.2m) |
| 원 인 | • 초기 건조수축 등 | 원 인 | • 외부 우수유입 |

| 조치방안 | • 표면처리 | 조치방안 | • 재도장 |

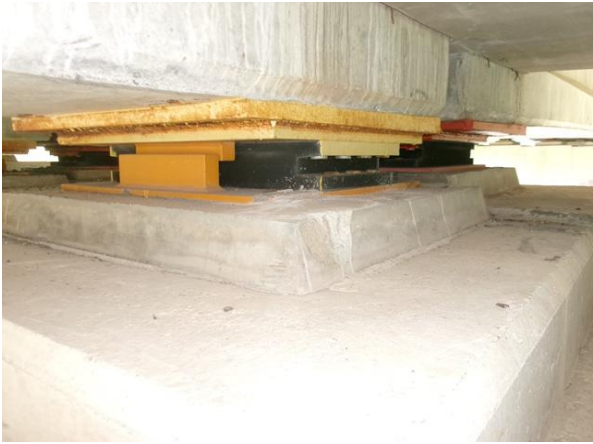
【사진 37.3.38】 교량반침 손상현황(계속)

| 손상현황 | • P2-Sh1 몰탈 박락(0.1m×0.2m) | 손상현황 | • P3-Sh4 반침 균열(0.1mm/0.3m) |
| 원 인 | • 다짐미흡, 거푸집 조기탈영 등 | 원 인 | • 초기 건조수축 등 |

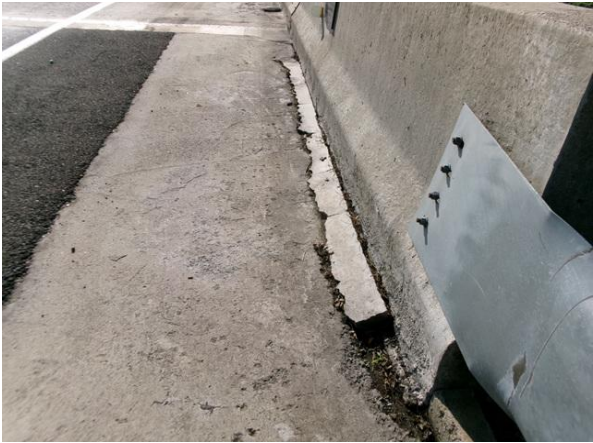
| 손상현황 | • S1 접속부 층분리 (0.1m×4.0m) | 손상현황 | • S2 갓길부 표면박리 (35.0m×3.0m) |
| 원 인 | • 초기 접속부 침하 등 | 원 인 | • 공용중 열화 |

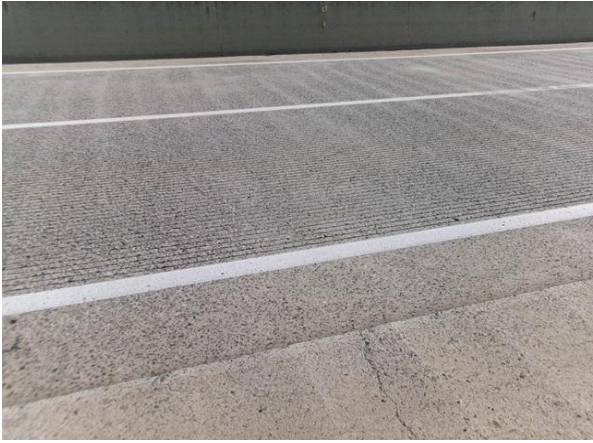
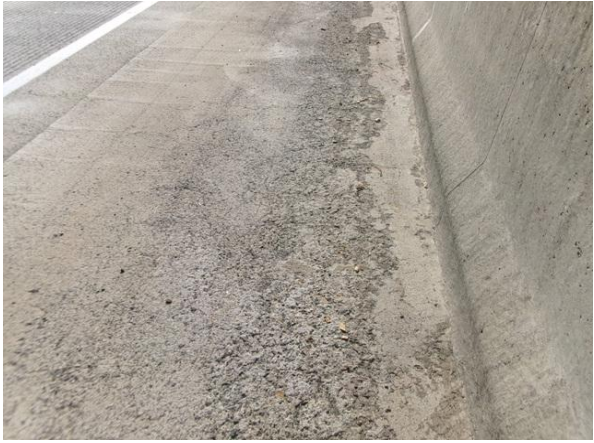
【사진 38.3.45】 교면포장 손상현황

| 손상현황 | • S2 포장 망상균열 (35.0m×3.0m) | 손상현황 | • S3 갓길부 표면박리 (35.0m×3.0m) |
| 원 인 | • 공용중 열화 | 원 인 | • 공용중 열화 |

- 기 손상인 포장부 균열 및 망상균열, 층분리, 표면박리, 접속부 이격 등의 진전은 미미한 상태이며, 금회 정밀조사로 인한 신규 손상은 조사되지 않았다.

- 교면포장 발생된 균열 및 망상균열, 표면박리는 건조수축, 온도변화, 우수유입, 중차량 반복통행 등의 복합적인 원인에 의한 손상으로 추정되며, 차량의 주행성 및 안전성 확보를 위한 전면재포장 등의 조치가 요망된다. 교량 시점측 접속도로구간 층분리, 접속부 이격에 대해서는 단면보수를 실시하여 내구성 확보를 하는 것이 바람직하다.

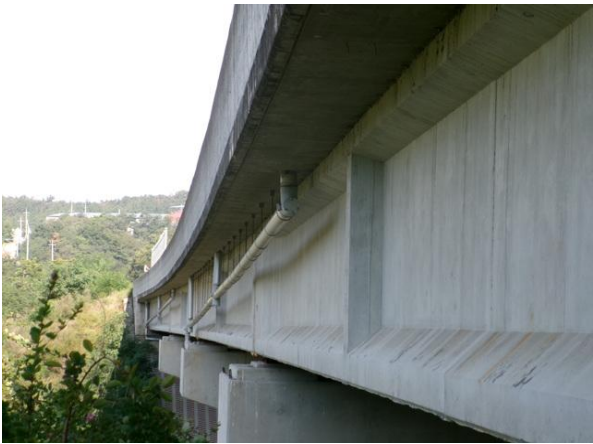
【사진 38.3.47】 배수시설 손상현황

| 손상현황 | • 배수시설 상태양호 | 손상현황 | • 배수시설 상태양호 |

- 배수시설은 기 손상이 없는 양호한 상태이며, 금회 신규 손상은 확인되지 않았다.

- 배수시설의 경우 현재 손상이 없는 양호한 상태이며, 추후 주기적인 점검을 통한 손상의 발생 여부 파악 등의 유지관리가 필요할 것으로 판단된다.

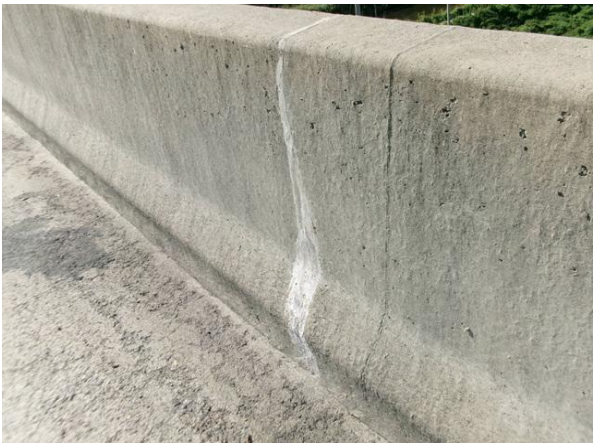
【사진 38.3.49】 방호벽 및 중앙분리대 손상현황

| 손상현황 | • S1 균열(0.2mm/1.0m) | 손상현황 | • S1 중분대 균열부 백태(0.2m×1.0m) |
| 원 인 | • 조기 건조수축 | 원 인 | • 외부 우수유입 |

- 방호벽은 기 손상인 균열 및 백태의 경우 손상의 진전은 없는 것으로 확인되었으며, 금회 신규 손상은 확인되지 않았다.

- 방호벽에 발생한 균열 및 백태는 건조수축, 온도변화, 균열부 우수유입 등에 의해 발생한 것으로 판단되며 내구성 확보를 위한 보수가 필요하다.

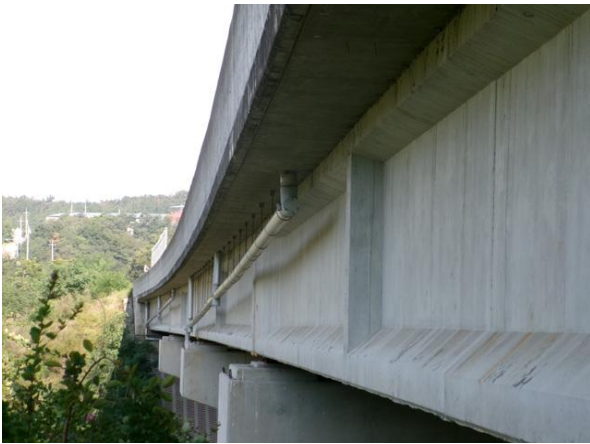
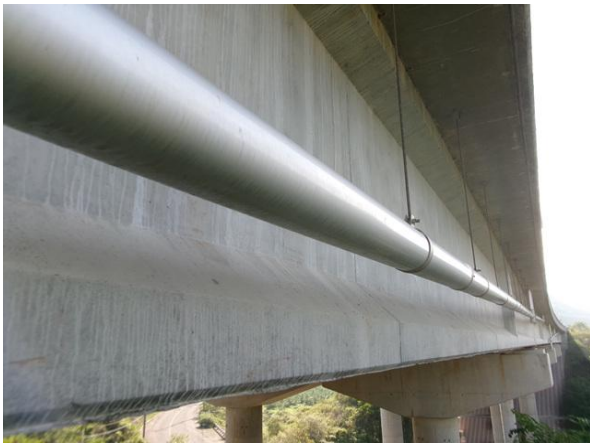
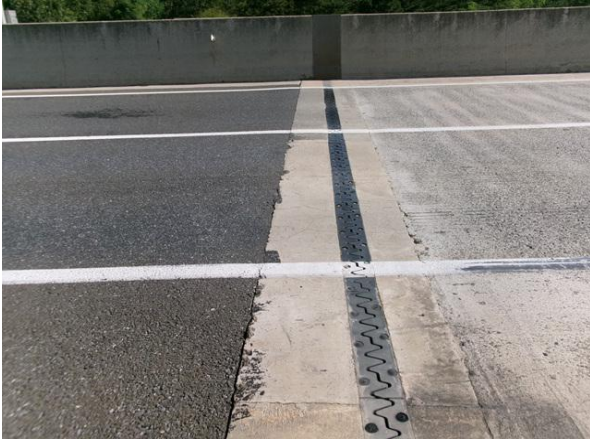
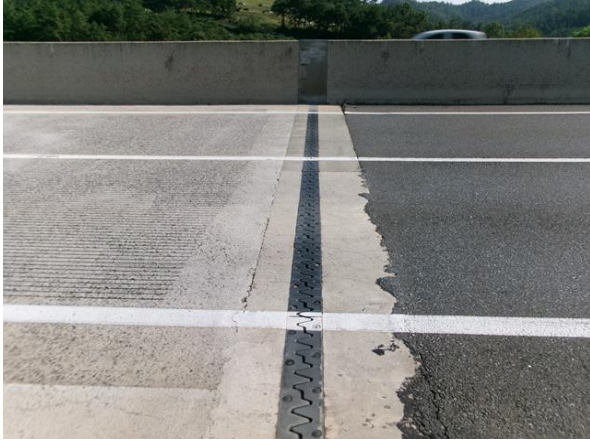
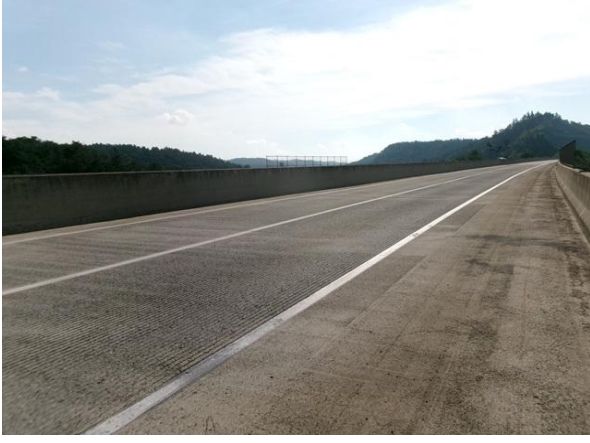
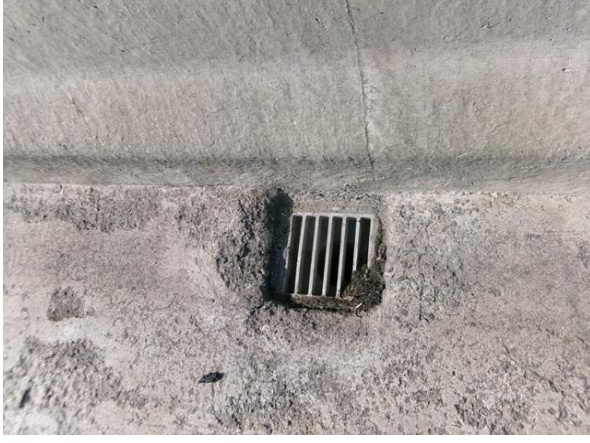
【사진 38.3.53】 교량의 공중이용시설 10대 위험요소 손상현황

| 배수관 고정상태 양호 | |
| 신축이음 상태양호 | |
| 교면포장 상태양호 | 교량 배수시설 상태양호 |

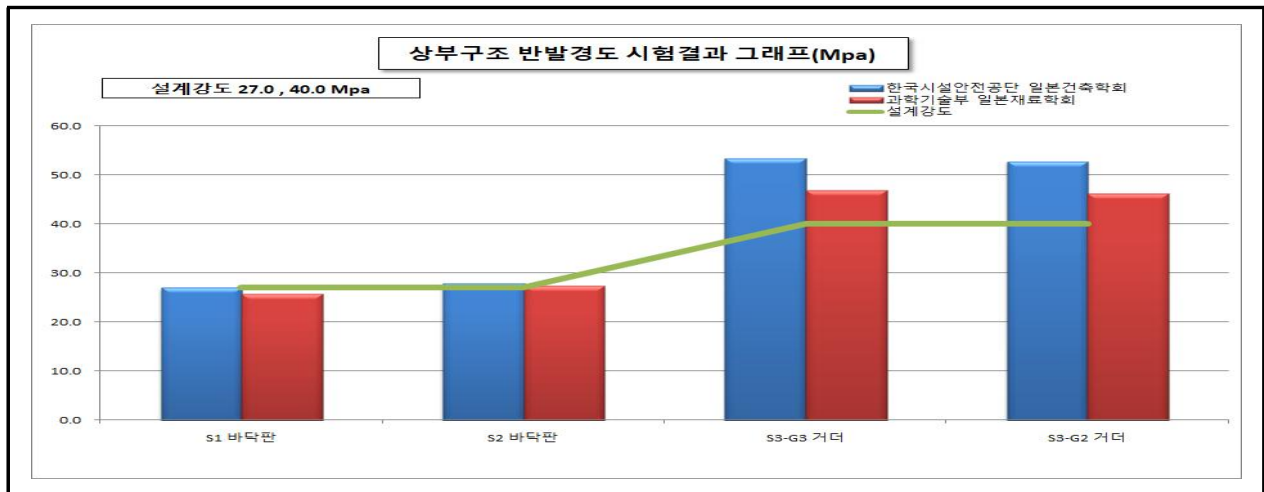
【그림 38.4.2】 상주방향 상부구조 반발경도시험 측정결과

- 반발경도법에 의한 압축강도 측정결과 상부구조(바닥판 하면) 27.1~28.0MPa, 상부구조(거더) 52.7~53.4MPa 하부구조(교대) 26.8~27.0MPa, 하부구조(교각) 27.6~27.8MPa로 측정되었으며, 설계기준 압축강도(바닥판 하면: 27.0MPa, 거더: 40.0MPa, 교대: 24.0MPa, 교각: 27.0MPa)를 전반적으로 상회하여 콘크리트의 강도상태는 양호한 것으로 확인된다. 또한 비건전부의 측정강도가 설계기준 압축강도를 상회하고, 건전부 대비 99.3%이상으로 콘크리트의 강도는 양호한 상태로 판단된다. 따라서, 금회 시험을 실시한 콘크리트 강도는 공용년수 경과에 따른 강도 저하가 발생되지 않은 것으로 판단된다.

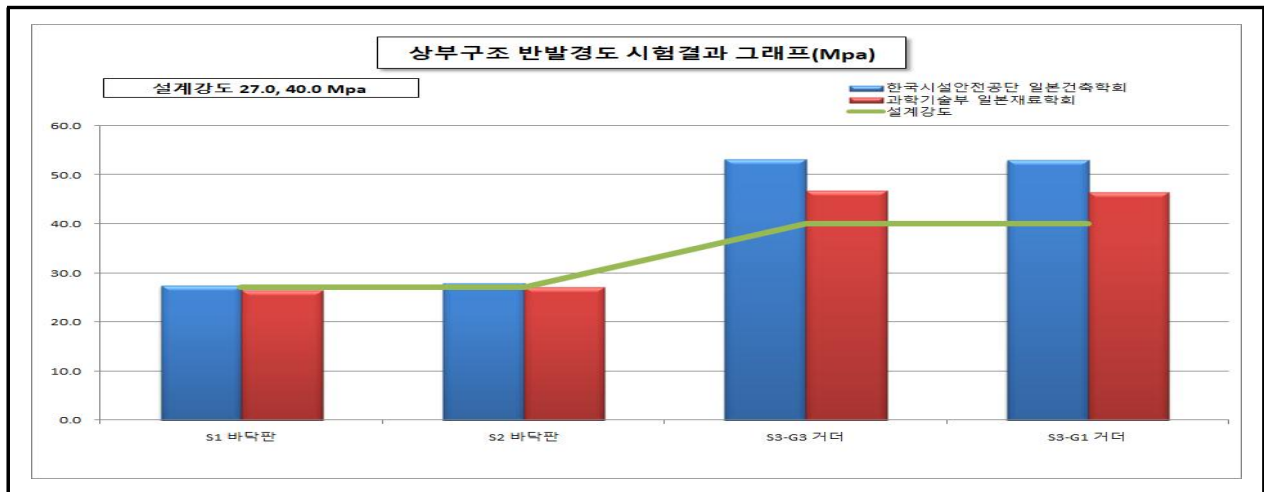
【그림 38.4.2】 영천방향 상부구조 반발경도시험 측정결과

- 반발경도법에 의한 압축강도 측정결과 상부구조(바닥판 하면) 27.5~27.9MPa, 상부구조(거더) 53.0~53.2MPa, 하부구조(교대) 26.5~26.7MPa, 하부구조(교각) 27.5~28.0MPa로 측정되었으며, 설계기준 압축강도(바닥판 하면: 27.0MPa, 거더: 40MPa, 교대: 24.0MPa, 교각: 27.0MPa)를 전반적으로 상회하여 콘크리트의 강도상태는 양호한것으로 확인된다. 또한 비건전부의 측정강도가 설계기준 압축강도를 상회하고, 건전부 대비 98.9%이상으로 콘크리트의 강도는 양호한 상태로 판단된다. 따라서, 금회 시험을 실시한 콘크리트 강도는 공용년수 경과에 따른 강도 저하가 발생되지 않은 것으로 판단된다.
