## 제2편 시 설 물 편

# 1. 군위터널(상주,영천)

## 1.1 시설물의 개요

본 시설물은 경상북도 구미시 도개면(상주영천고속도로 22.024~22.954km)에 위치한 2층 터널 시설물로서 총 연장 965.0m(상주), 930.0m(영천), 폭 13.4m, 높이 7.9m로 시공되어 있다.

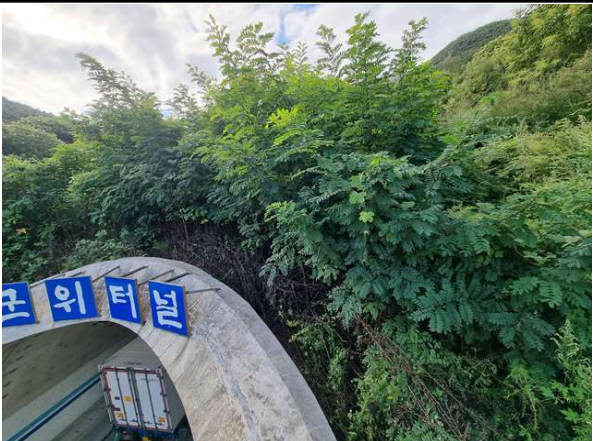
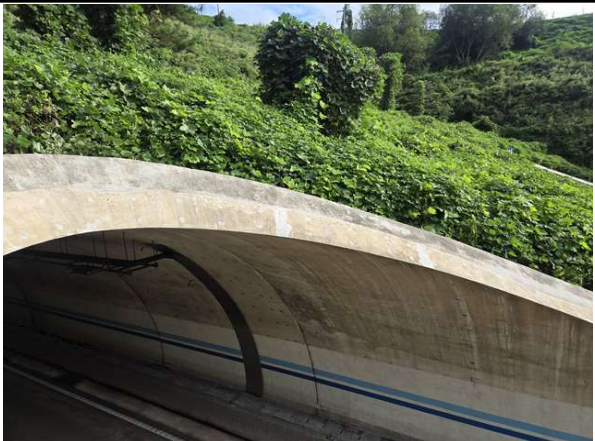
| 현 황 | 중점측 갯문 상태양호 | 현 황 | 중점측 갯문 상태양호 |

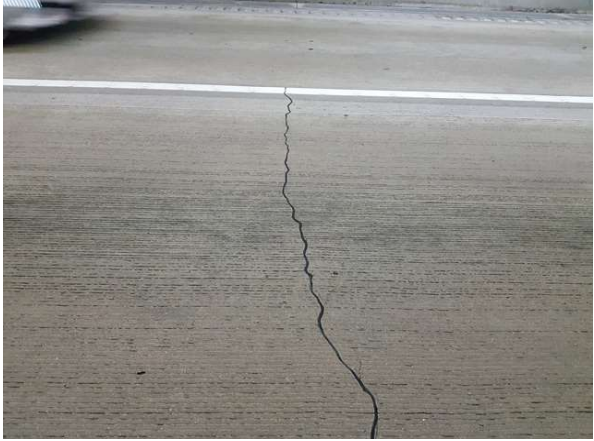
| 현 황 | S096 포장부 박리 | 현 황 | S088 포장부 균열 보수부 전경 |

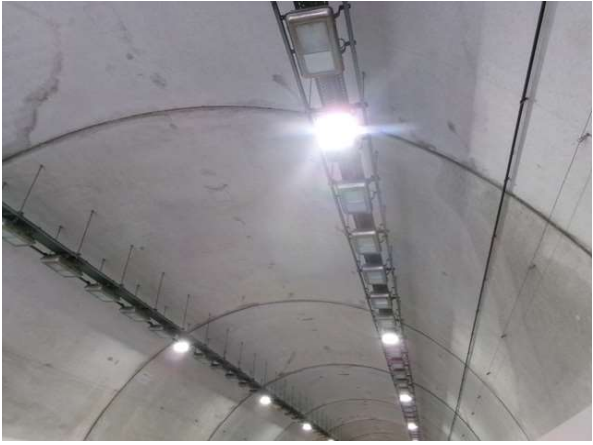
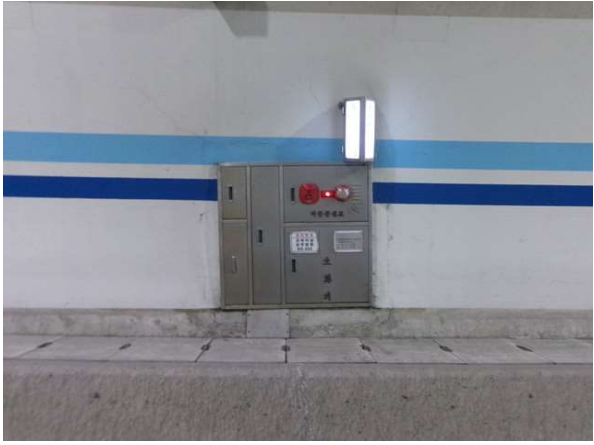
| 현 황 | 조명시설 상태양호 | 현 황 | 소화시설 상태양호 |

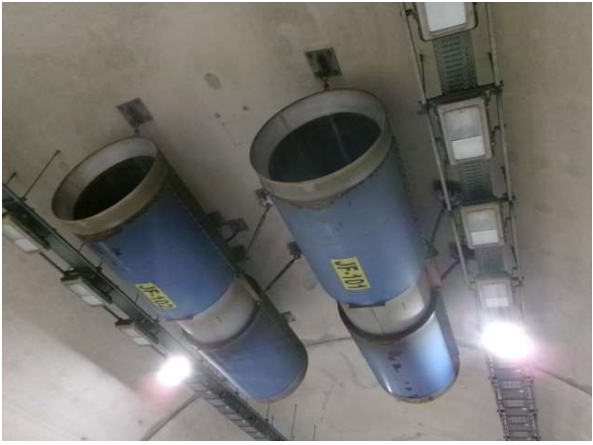
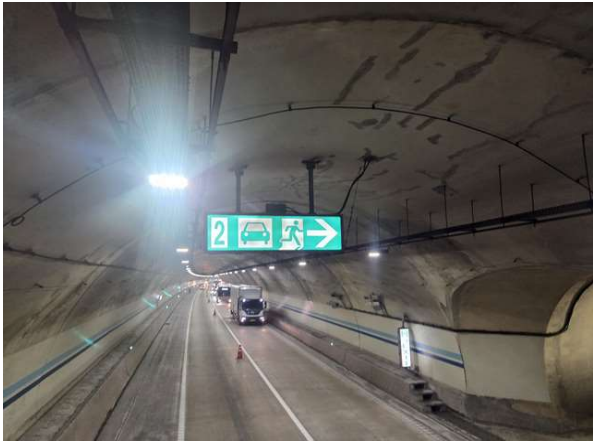
| 현 황 | 환기시설 상태양호 | 현 황 | 비상문 안내판 시설 상태양호 |

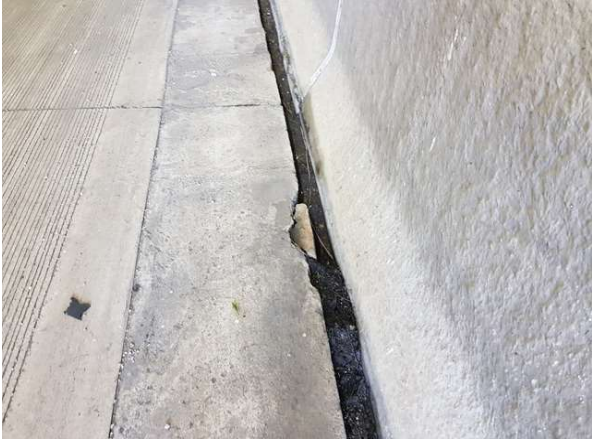
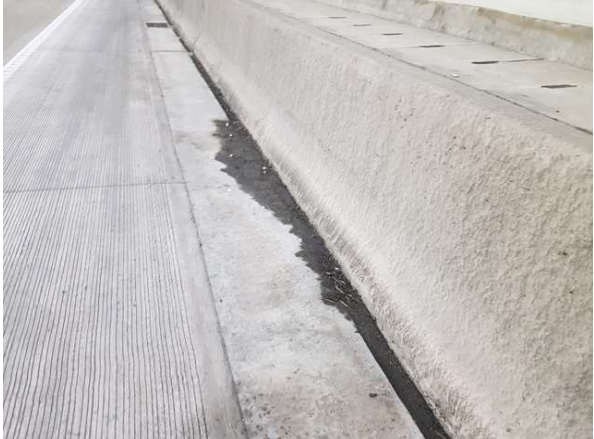
【사진 1.3.22】 공동구 및 배수시설 손상현황(계속)

| 현 황 | S003 측구 박락 | 현 황 | S015 측구 이물질퇴적 |
| 원 인 | 통과차량의 충격, 다짐불량 | 원 인 | 공용 중 비산물 퇴적 |

- 공동구에 발생한 주요 손상인 균열은 초기 건조수축 및 공용년수 증가로 인해 일부 구간에서 신규 및 진전된 것으로 판단되며, 재균열은 보수재료의 열화로 발생한 것으로 판단된다. 기 발생한 균열에 대해서는 내구성 저하방지 차원의 보수를 실시하는 것으로 바람직하다.
- 덮개 파손 및 파손은 공용중 외부충격 등에 의한 것으로 판단되며, 공동구는 점검자의 도보를 통한 안전점검시 보도로서 활용하는 만큼 안전사고 예방차원에서 정비가 필요하며, 벽체 파손은 시설물의 내구성 확보를 위하여 보수가 필요한 것으로 판단된다.
- 배수시설 손상은 포장 갓길측에 위치한 측구 손상으로 균열이 주로 발생하였으며, 기 발생한 손상은 초기 건조수축 및 공용년수 증가의 원인으로 판단되며, 내구성 저하방지를 위한 보수가 필요하다.
- 측구에 발생한 파손, 박리 및 박락의 경우 포장부에서 전달되는 지속적인 충격 및 다짐미흡에 따른 손상으로 손상의 규모는 작으나, 사용성 향상을 위해 적절한 보수가 필요하다.
- 측구에 발생한 이물질퇴적은 공용년수가 증가함에 따라 비산물의 퇴적으로 인해 발생한 손상으로 원활한 배수를 위하여 정비가 필요하다.

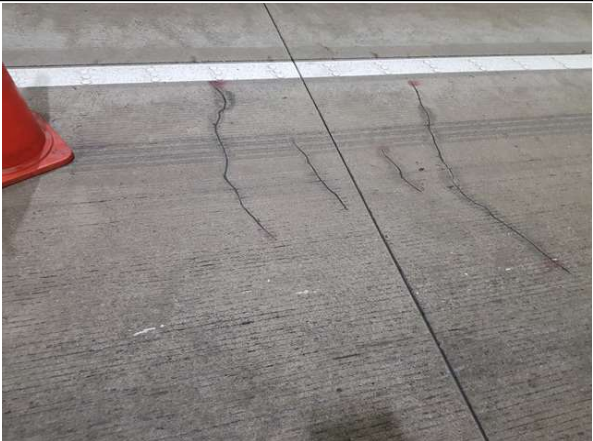
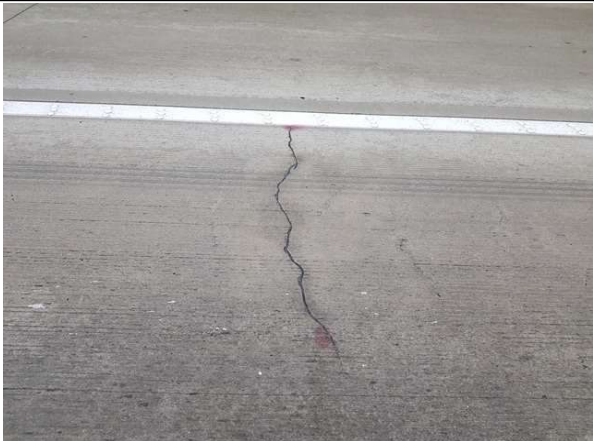
【사진 1.3.24】 포장부 손상현황

| 현 황 | S064 포장부 망상균열 보수 | 현 황 | S0067 포장부 균열 보수 |
| 원 인 | - | 원 인 | - |

콘크리트 포장에 발생한 균열 및 망상균열, 파손, 박리 및 박락 등은 건조수축 및 온도변화, 중차량의 반복통행에 의해 발생한 것으로 판단되며, 일부 보수가 실시된 것으로 조사되었고, 망상균열은 추가 발생한 것으로 확인되었다. 기 발생한 손상은 통과차량의 주행성 확보를 위해 보수가 필요하며, 보수 후에도 차량하중으로 인한 재손상이 우려되므로 지속적인 유지관리가 필요하다.

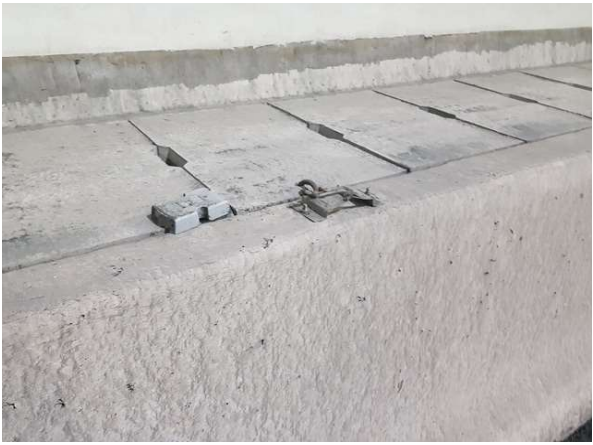
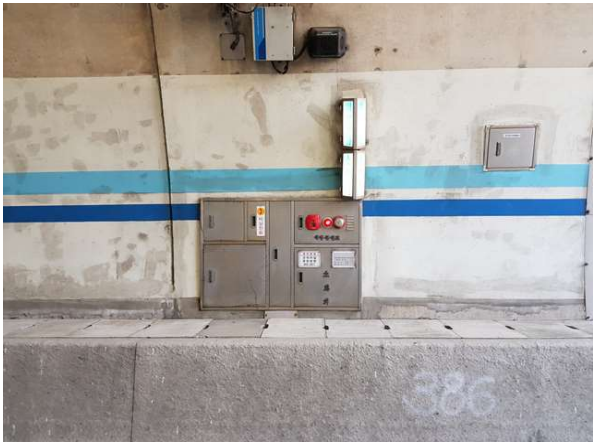
【사진 1.3.26】 기타 부속시설 손상현황

| 현 황 | S030 공동구 차량 유도등 파손 | 현 황 | 소화시설 상태양호 |
| 원 인 | 통과차량의 충격 | 원 인 | - |

터널의 부속시설에 대한 외관조사 결과, 전반적으로 양호한 상태인 것으로 조사되었으며, 일부 구간에서 차량 유도등 파손 손상이 발생하였다. 기 손상은 통과차량의 충돌로 인해 발생한 것으로 판단되며, 사용성 향상을 위해 정비가 필요한 것으로 판단된다.

| 대 책 | 재설치 | 대 책 | - |

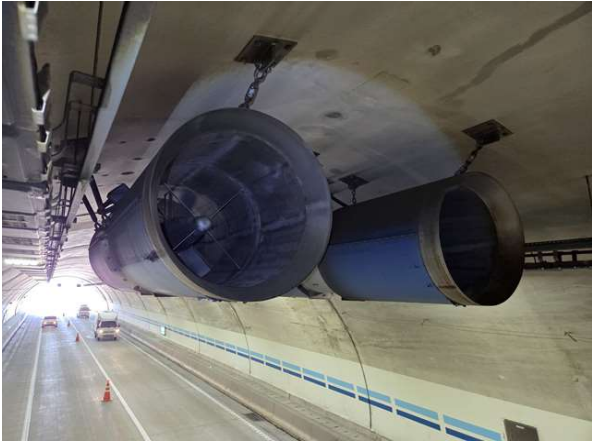
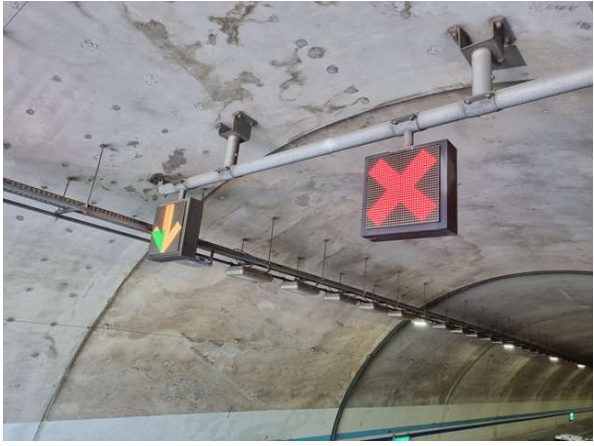
| 현 황 | 환기시설 상태양호 | 현 황 | 신호기 상태양호 |

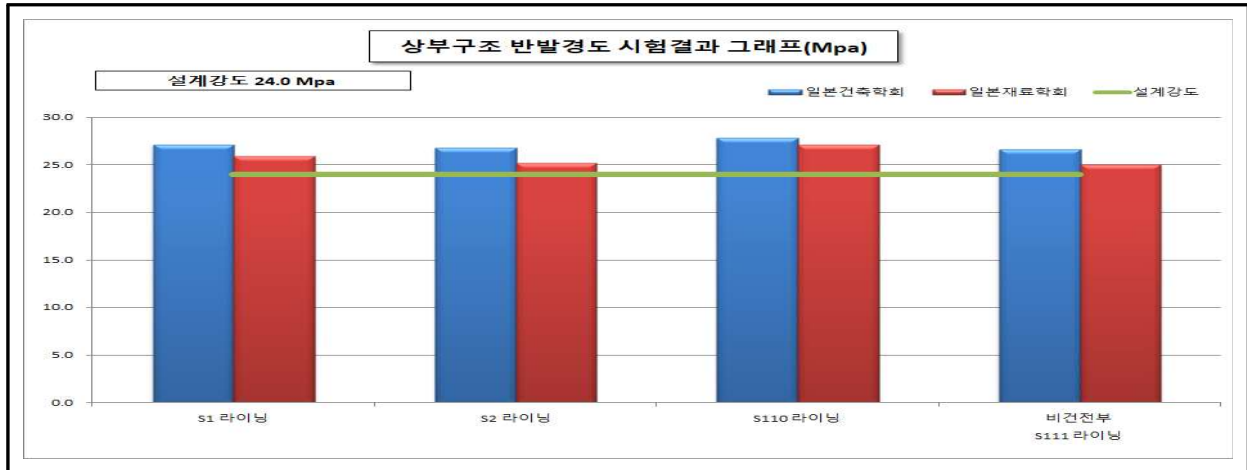
【그림 1.4.3】콘크리트 라이닝 반발경도시험 측정결과 (상주방향)

- 반발경도법에 의한 압축강도 측정결과 26.7~27.6MPa로 측정되었으며, 설계기준 압축강도 (24.0MPa)를 전반적으로 상회하여 콘크리트의 강도상태는 양호한것으로 확인된다. 또한 비건전부의 측정강도가 설계기준 압축강도를 상회하고, 건전부 대비 95.8%이상으로 콘크리트의 강도는 양호한 상태로 판단된다. 따라서, 금회 시험을 실시한 콘크리트 강도는 공용년수 경과에 따른 강도 저하가 발생되지 않은 것으로 판단된다.

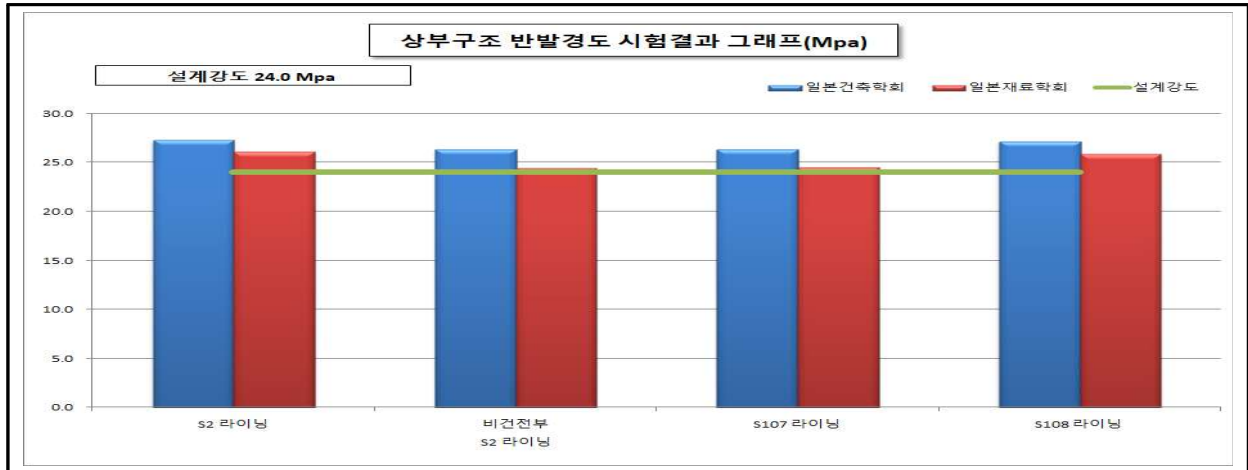
【그림 1.4.4】영천방향 콘크리트 라이닝 반발경도시험 측정결과

- 반발경도법에 의한 압축강도 측정결과 26.3~27.3MPa로 측정되었으며, 설계기준 압축강도 (24.0MPa)를 전반적으로 상회하여 콘크리트의 강도상태는 양호한것으로 확인된다. 또한 비건전부의 측정강도가 설계기준 압축강도를 상회하고, 건전부 대비 95.5%이상으로 콘크리트의 강도는 양호한 상태로 판단된다. 따라서, 금회 시험을 실시한 콘크리트 강도는 공용년수 경과에 따른 강도 저하가 발생되지 않은 것으로 판단된다.

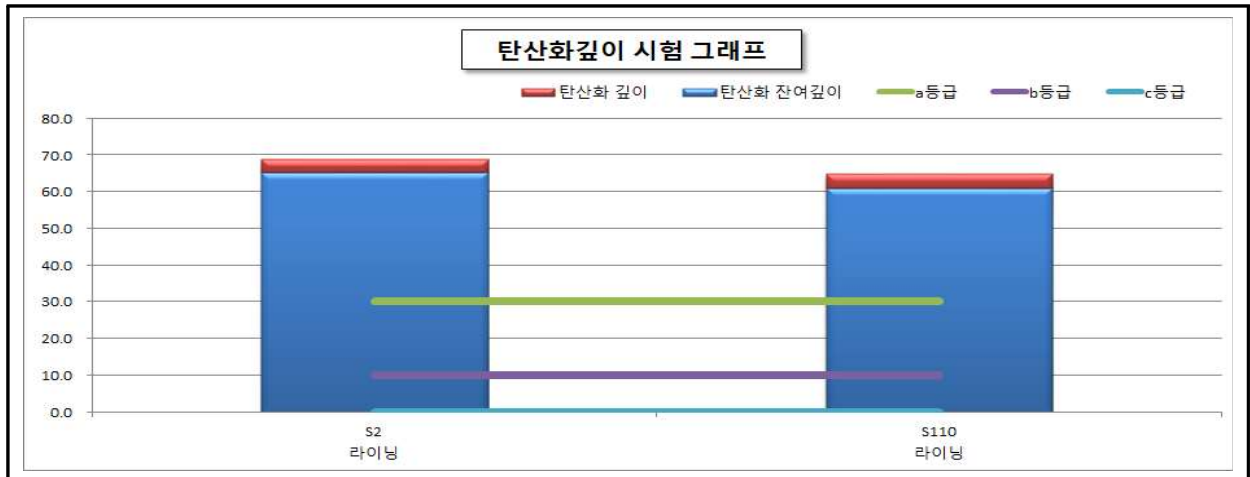
【그림 1.4.5】 탄산화 깊이 측정결과 (상주방향)

| 구 분 | 탄산화 깊이(mm) | 잔여깊이(mm) | 비고 |
|---|---|---|---|
| 라이닝 | 3.5~4.0 | 61.0~65.5 | |

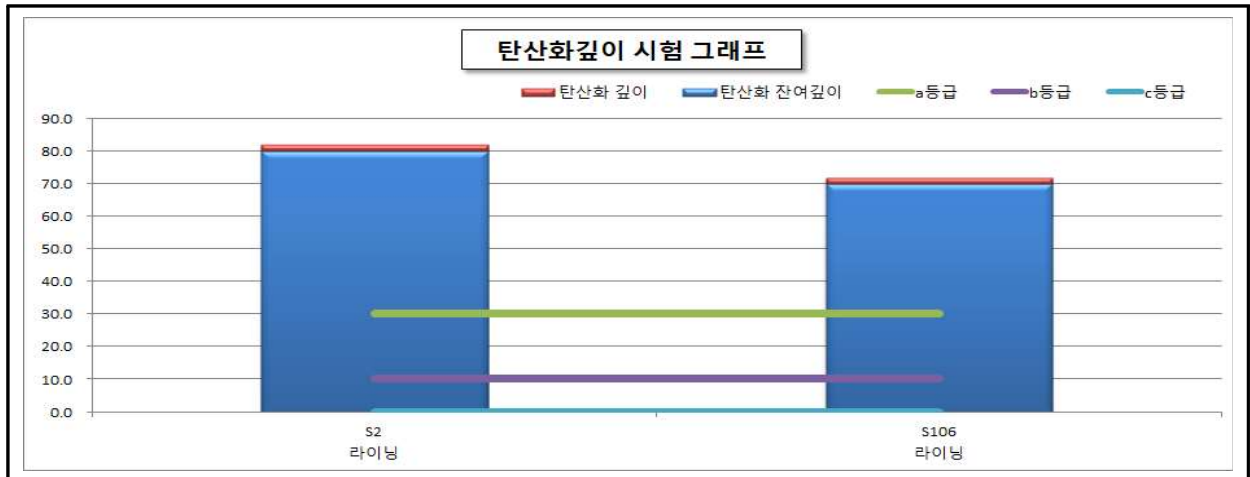
【그림 1.4.6】 탄산화 깊이 측정결과 (영천방향)

| 구 분 | 탄산화 깊이(mm) | 잔여깊이(mm) | 비고 |
|---|---|---|---|
| 라이닝 | 2.0 | 70.0~80.0 | |
