## 제2편 시 설 물 편

# 1. 패널식 옹벽 01

## 1.1 시설물 개요

본 시설물은 경상북도 구미시 도개면 다곡리(상주영천고속도로 20.694~21.190km)에 위치한 2중 시설물로서 연장 496.0m, 지면노출높이 19.0m의 패널식 보강토옹벽이다.

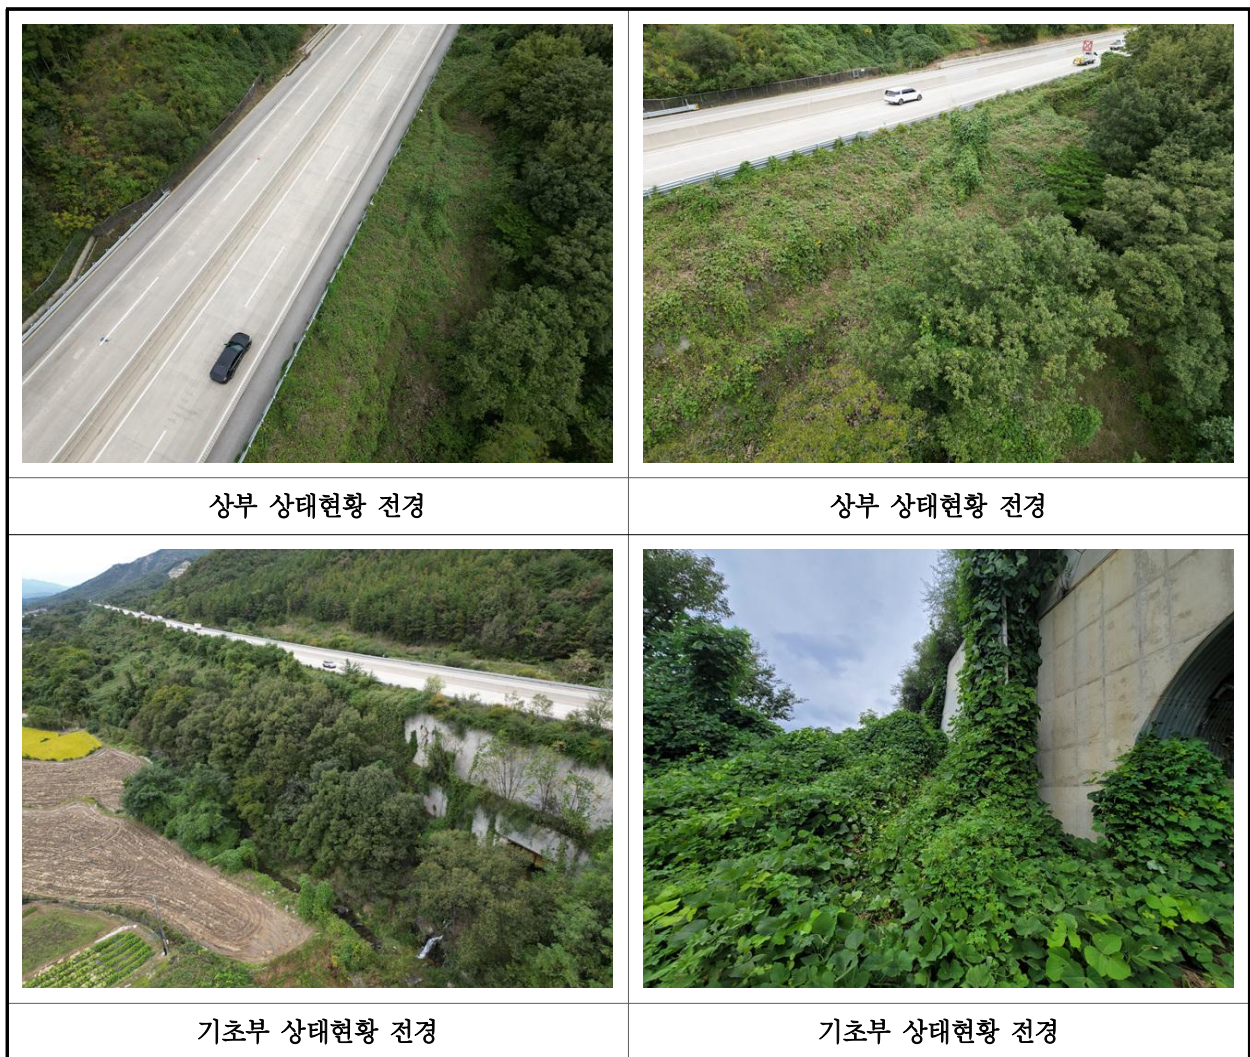
【사진 1.2.1】 주변환경 및 하중변화 전경

FMS(시설물통합정보관리시스템 fms.or.kr) 및 관리주체인 상주영천고속도로(주)에 보관된 준공관련자료를 검토한 결과 준공시 고려되었던 하중 이외의 추가하중은 없는 상태이며, 향후 본 옹벽 및 옹벽 상부에 부속시설 설치시 그에 따른 구조검토를 실시하여 하중변화에 따른 옹벽의 안정성을 확보하여야 할 것이다.

또한, 준공도면 및 기 실시되었던 점검자료를 검토한 결과 준공시와 점검일현재의 옹벽 주변 현황의 변화는 없는 것으로 검토되었다.

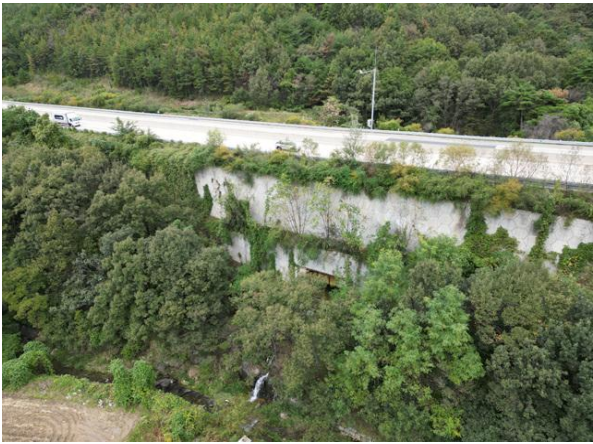
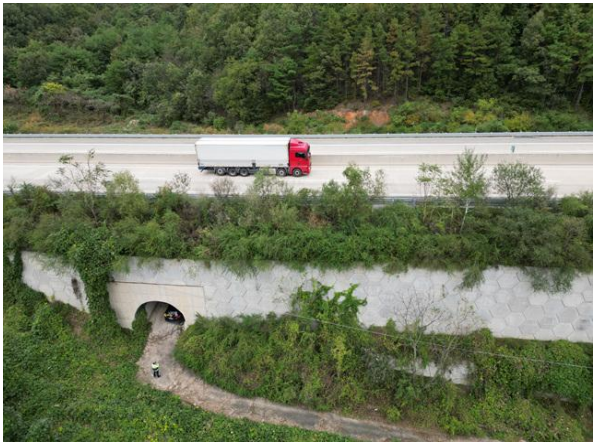
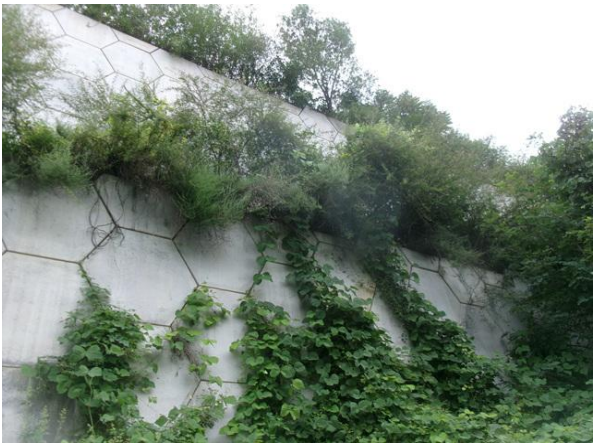
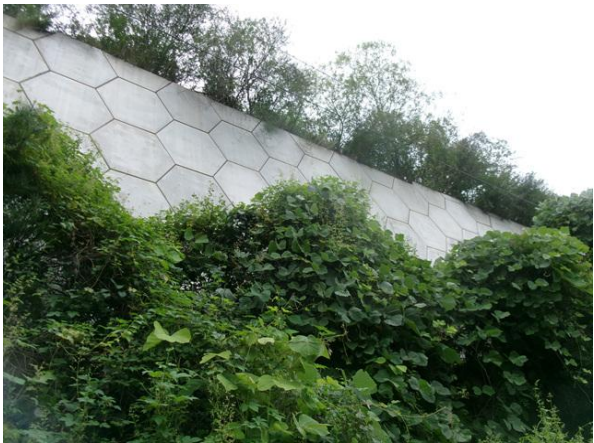
| 구분 | 유해·위험요인 | 점검결과 | 내용 | 보수방안 | 비고 |
|---|---|---|---|---|---|
| 1 | 절토사면·옹벽 표면 손상 | <input type="checkbox"/> 유, <input checked="" type="checkbox"/> 무 | 이상없음 | — | |

| <p>전면부 상태현황</p> | <p>전면부 상태현황</p> |

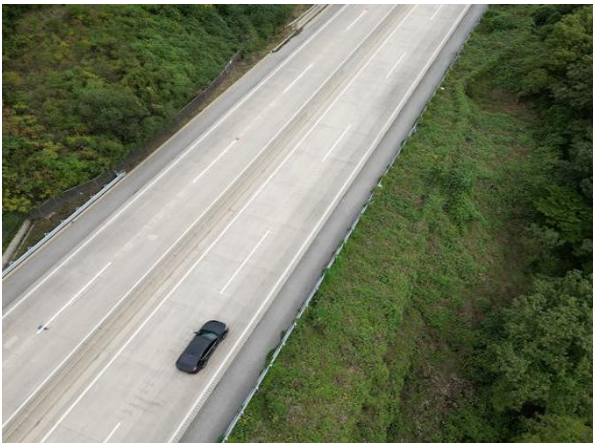
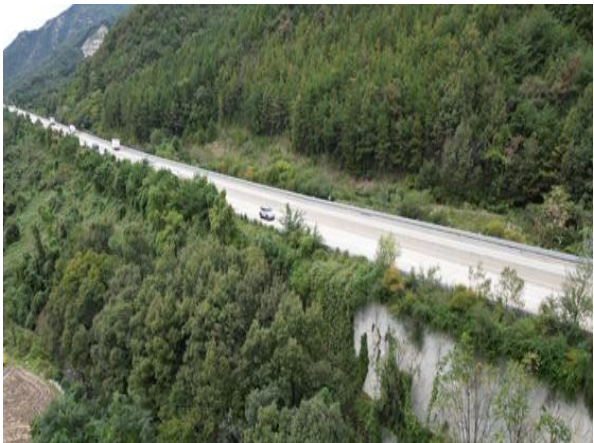
| <p>주변영향인자(성토부, 상부 본선) 상태현황</p> | <p>주변영향인자(성토부, 상부 본선) 상태현황</p> |

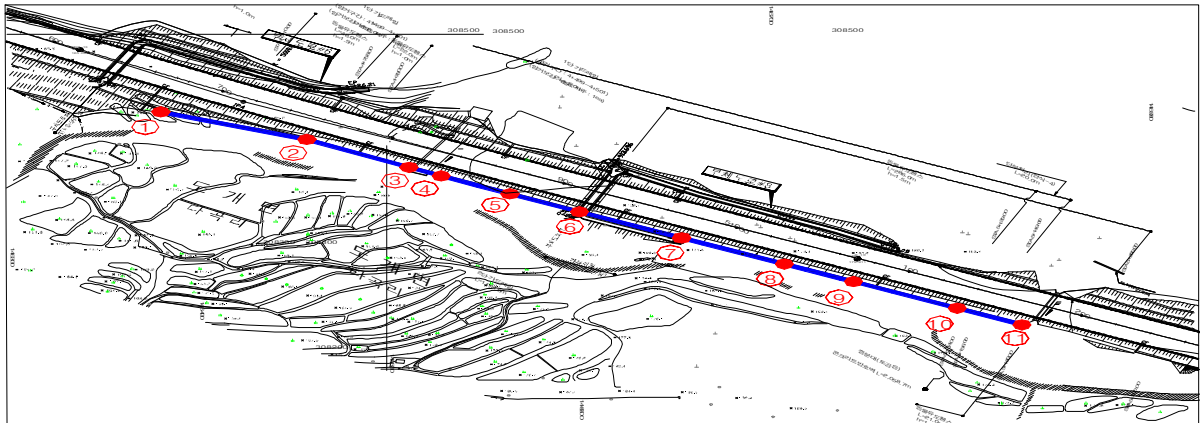
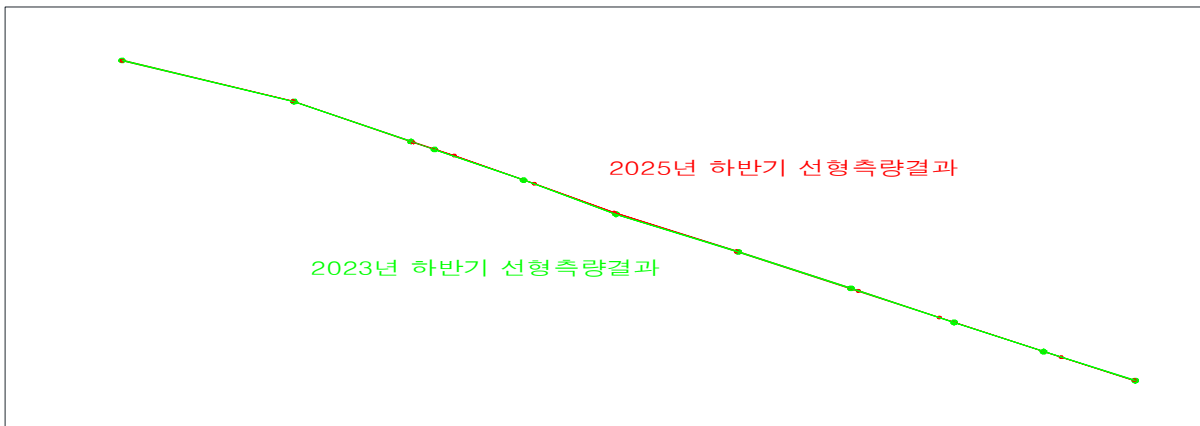
【그림 1.4.4】 선형측량 결과 및 비교

금회 정밀안전점검 대상시설물(패널식 옹벽 01)은 광파기, 클리노미터, 경사계 등을 이용하여 선형 및 수준측량, 경사도를 측정을 하였으며, 전차 정밀안전점검의 측정된 값과 금회 정밀안전점검의 측정값을 비교 검토하여 침하 및 활동에 대해 검토하였다.
