## **5. 패널식 옹벽 05**

## 5. 패널식 옹벽 05

본 시설물은 대구광역시 군위군 소보면 산법리(상주영천고속도로 31.230~31.335km)에 위치한 2중 시설물로서 연장 155.0m, 지면노출높이 25.5m의 패널식 보강토옹벽이다.

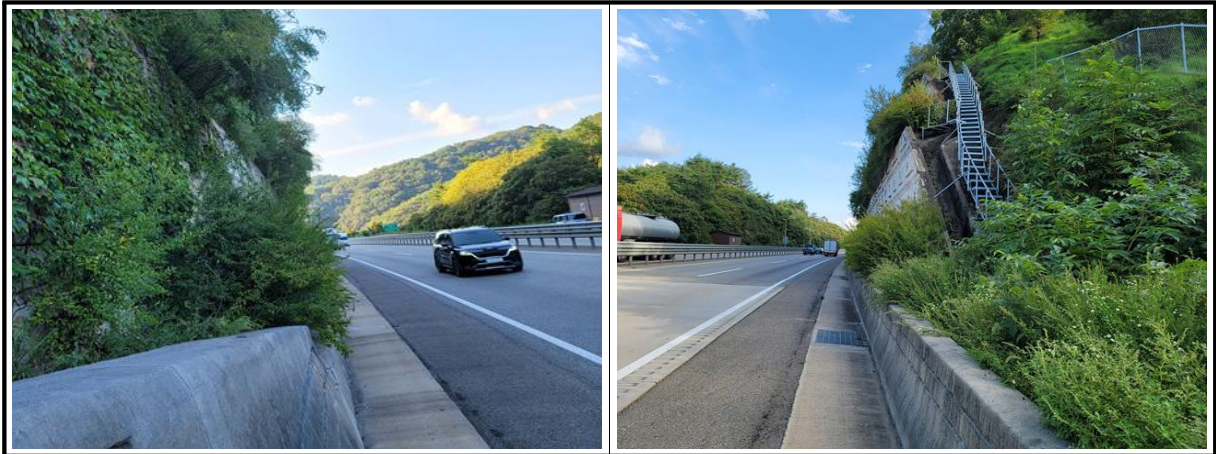
【사진 5.3.1】 지반, 기초부 전경

- 지반, 기초부에 대한 현장조사 결과, 침하, 활동, 전도 등 구조적인 손상결함 및 세굴이 없는 양호한 상태로 조사되었고, 하부 도로 포장부에도 손상이 없는 양호한 상태로 조사되었다.

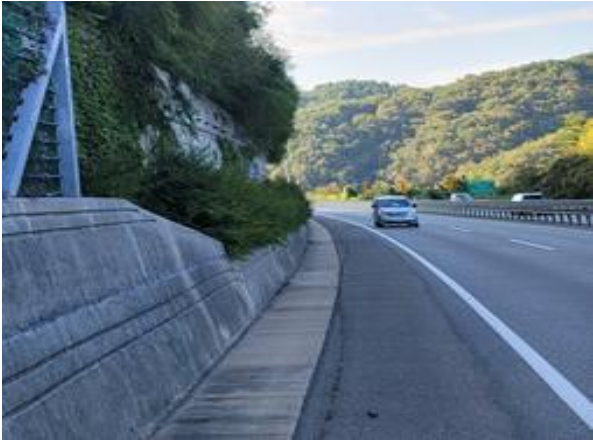
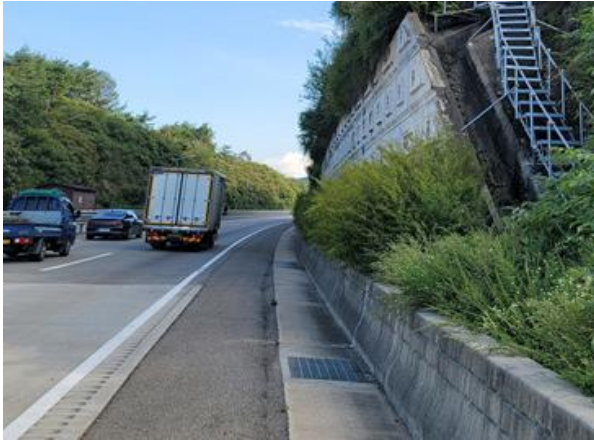
| 현 황 | • 상태양호 | 현 황 | • 상태양호 |
| 원 인 | • - | 원 인 | • - |

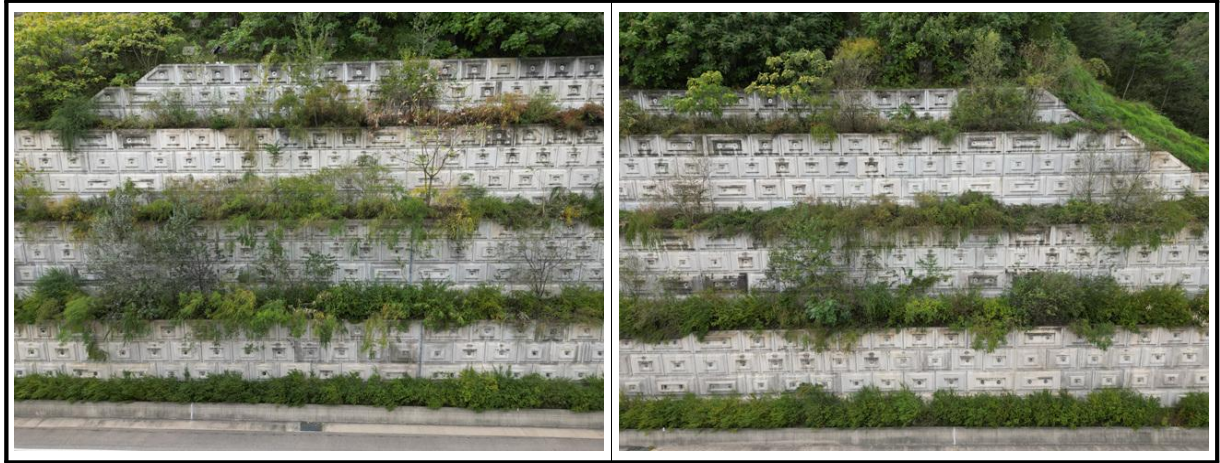
【사진 5.3.2】전면부 전경

- 전면부에 대한 현장조사 결과, 판넬 백태(표면열화), 앵커캡 파손, 판넬 파손, 판넬 들뜸 등의 손상이 조사되었다.

- 전면부에서 조사된 판넬 파손, 들뜸의 경우 외부충격, 시공미흡, 공용기간 증가, 우수유입, 동결융해 등 복합적인 원인에 의한 손상으로 추정되며, 구조물 사용성에 영향을 주는 구조적인 손상은 아닌 것으로 판단된다. 이에 부재의 내구성 확보 차원의 단면보수 등의 보수조치가 필요하다.
- 조사된 앵커캡 파손의 경우 외부충격, 시공미흡, 공용기간 증가 등으로 인한 손상으로 앵커부의 우수유입을 방지 및 내구성 확보차원의 정비 등의 조치가 필요하다.
- 조사된 판넬 백태(표면열화)의 경우 공용기간 증가, 우수, 열화 등으로 인한 손상으로 구조물에 영향을 미치는 손상은 아니며, 이에 즉각적인 보수를 실시하기보다는 주기적인 점검을 통한 유지관리를 실시하고 손상의 진전시 표면처리 등 적절한 보수공법을 선정하여 조치를 취하는 것이 바람직할 것으로 사료된다.
- 옹벽 상부 및 전면부에 과도한 식생이 산재하여, 추후 원활한 점검을 위한 정비 등의 조치가 필요하다.

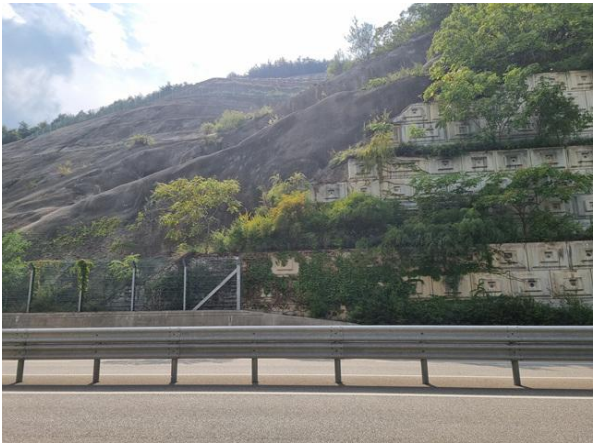
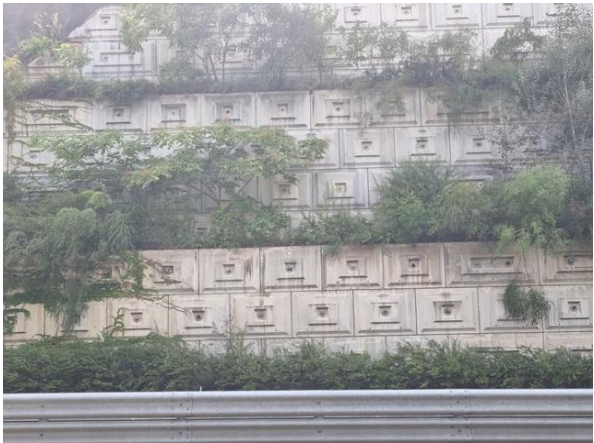
| 현 황 | • 전면부 상태현황 | 현 황 | • 전면부 상태현황 |
| 원 인 | • - | 원 인 | • - |

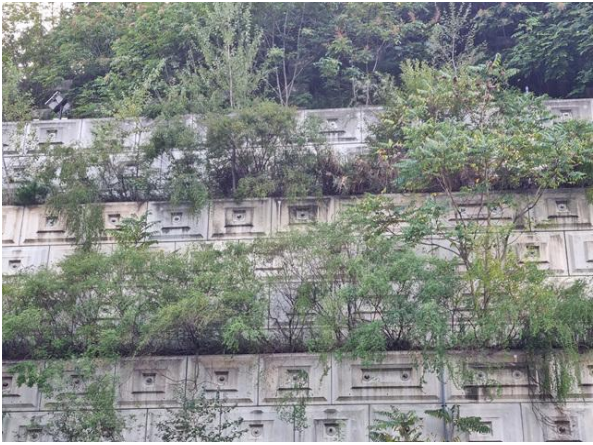
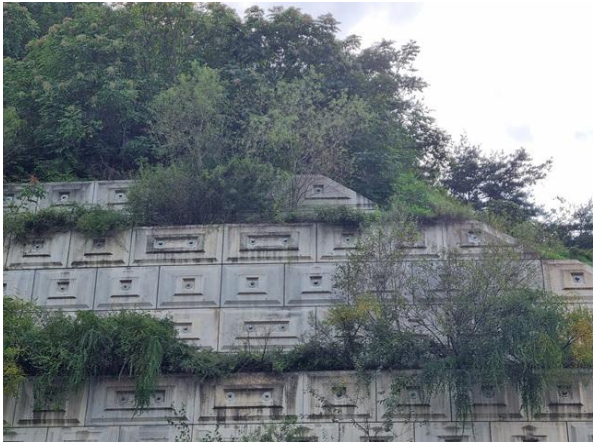
| 현 황 | • 전면부 상태현황 | 현 황 | • 전면부 상태현황 |
| 원 인 | • - | 원 인 | • - |

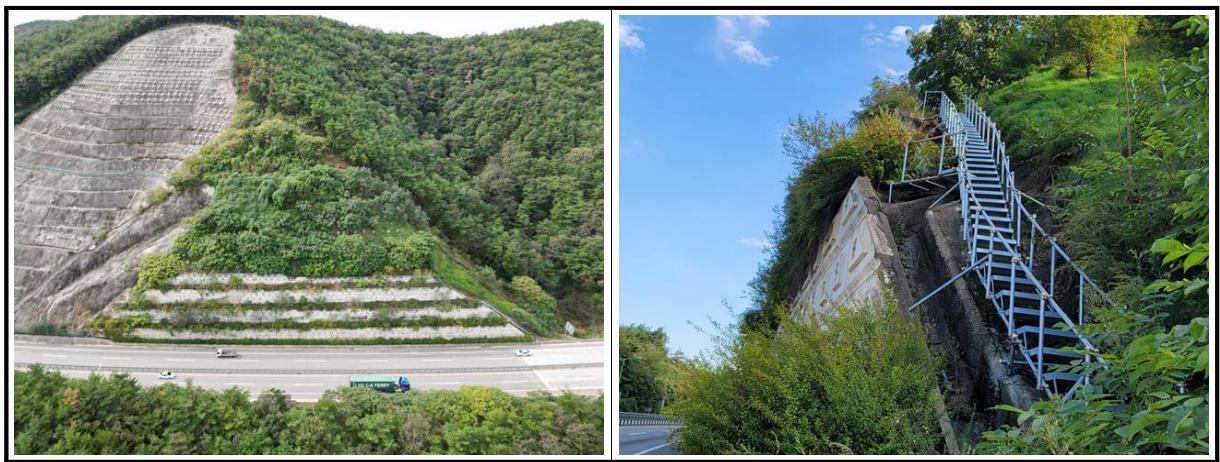
【사진 5.3.3】 주변영향인자 전경

- 주변영향인자에 대한 현장조사 결과, 기존 자료에 배수시설 배수로 균열, 들뜸, 이격 등의 손상이 확인되었으나 금회 점검에서 상부 배수로는 접근이 불가능한 것으로 조사되었다. 또한 상부 절토부 내의 침식, 유실 등의 손상이 없는 상태로서 전반적으로 양호한 상태를 유지하고 있는 것으로 조사되었다.

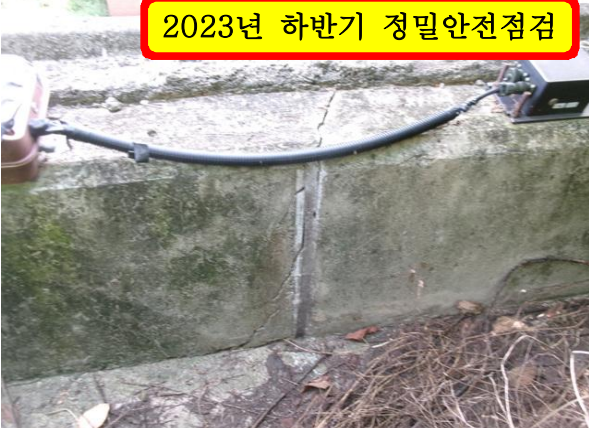
| <p>현 황</p> <ul style="list-style-type: none"> <li>• S4 배수로 들뜸</li> </ul> | <p>현 황</p> <ul style="list-style-type: none"> <li>• S4 배수로 들뜸</li> </ul> |
| <p>원 인</p> <ul style="list-style-type: none"> <li>• -</li> </ul> | <p>원 인</p> <ul style="list-style-type: none"> <li>• 시공미흡, 공용기간 증가</li> </ul> |

| <p>대 책</p> <ul style="list-style-type: none"> <li>• -</li> </ul> | <p>대 책</p> <ul style="list-style-type: none"> <li>• 단면보수</li> </ul> |

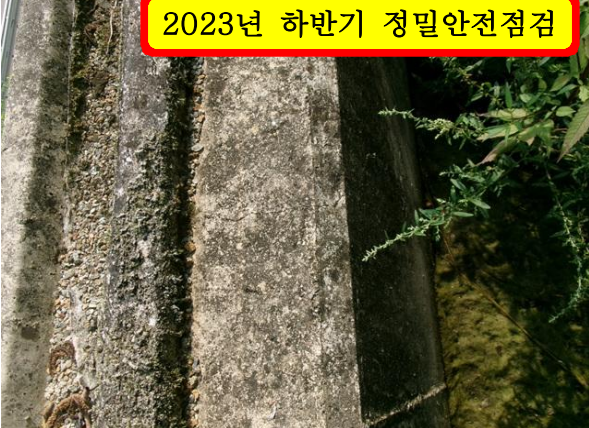
| <p>현 황</p> <ul style="list-style-type: none"> <li>• S5 배수로 균열(0.3mm미만)</li> </ul> | <p>현 황</p> <ul style="list-style-type: none"> <li>• S5 배수로 균열(0.3mm미만)</li> </ul> |
| <p>원 인</p> <ul style="list-style-type: none"> <li>• -</li> </ul> | <p>원 인</p> <ul style="list-style-type: none"> <li>• 건조수축</li> </ul> |

| <p>대 책</p> <ul style="list-style-type: none"> <li>• -</li> </ul> | <p>대 책</p> <ul style="list-style-type: none"> <li>• 표면처리</li> </ul> |

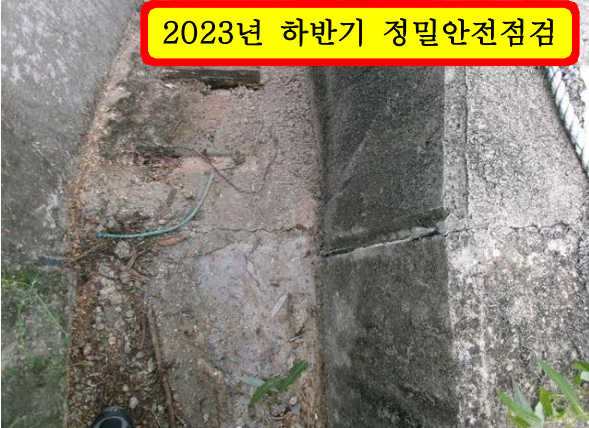
| <p>현 황</p> <ul style="list-style-type: none"> <li>• S7 배수로 이격(T=1.0cm)</li> </ul> | <p>현 황</p> <ul style="list-style-type: none"> <li>• S7 배수로 이격(T=1.0cm)</li> </ul> |
| <p>원 인</p> <ul style="list-style-type: none"> <li>• -</li> </ul> | <p>원 인</p> <ul style="list-style-type: none"> <li>• 건조수축 및 거푸집 조기탈거</li> </ul> |

| <p>대 책</p> <ul style="list-style-type: none"> <li>• -</li> </ul> | <p>대 책</p> <ul style="list-style-type: none"> <li>• 주의관찰</li> </ul> |

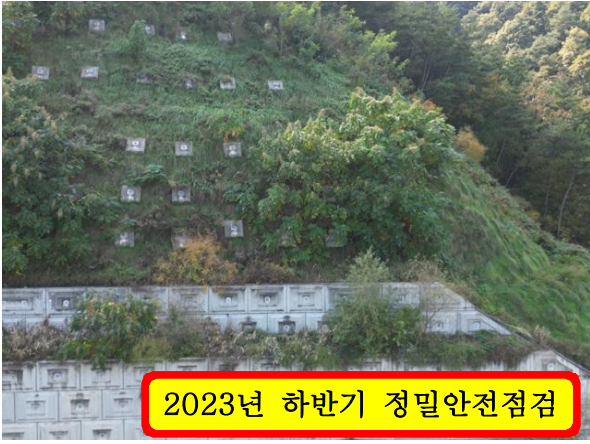
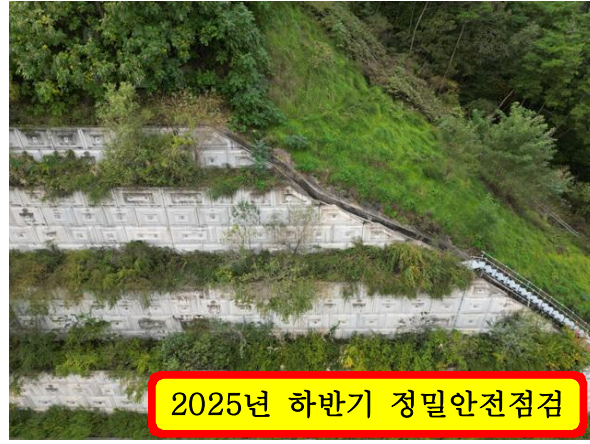
| <table border="1"> <tr> <td>현황</td><td>• 옹벽 상부 절토사면 현황</td></tr> </table> | 현황 | • 옹벽 상부 절토사면 현황 | <table border="1"> <tr> <td>현황</td><td>• 옹벽 상부 절토사면 현황</td></tr> </table> | 현황 | • 옹벽 상부 절토사면 현황 |

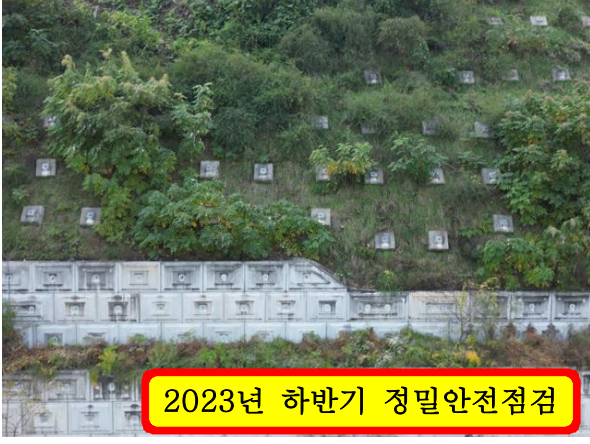
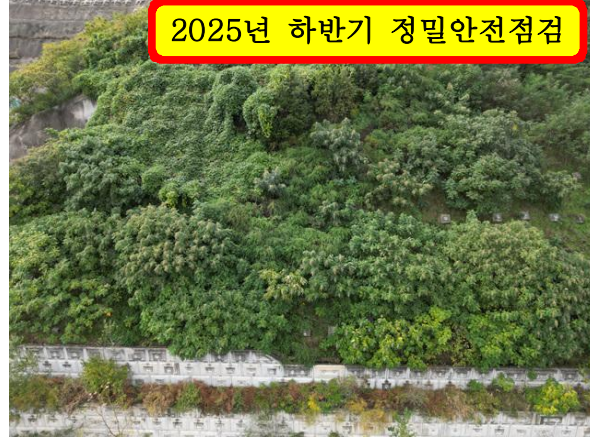
| <table border="1"> <tr> <td>현황</td><td>• 옹벽 상부 절토사면 현황</td></tr> </table> | 현황 | • 옹벽 상부 절토사면 현황 | <table border="1"> <tr> <td>현황</td><td>• 옹벽 상부 절토사면 현황</td></tr> </table> | 현황 | • 옹벽 상부 절토사면 현황 |

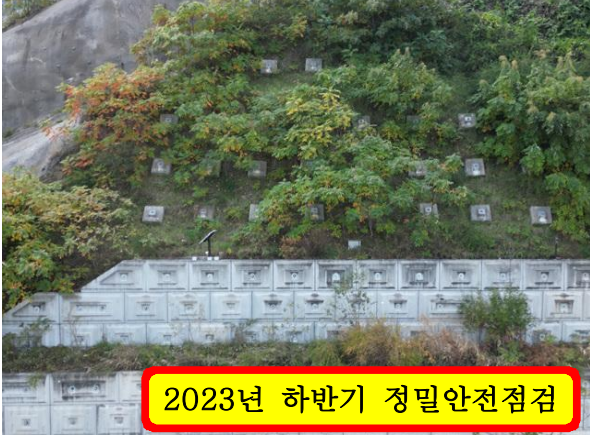
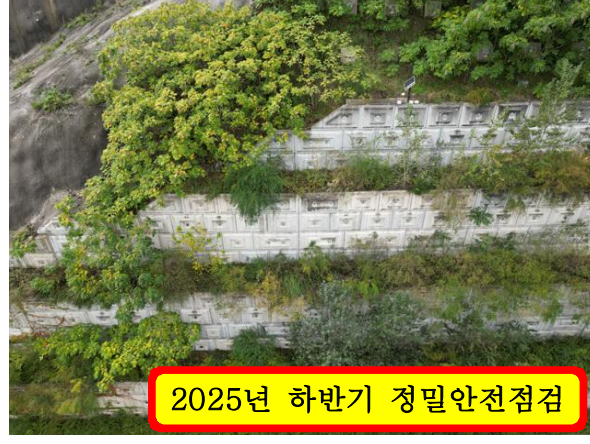
| <table border="1"> <tr> <td>현황</td><td>• 옹벽 상부 절토사면 현황</td></tr> </table> | 현황 | • 옹벽 상부 절토사면 현황 | <table border="1"> <tr> <td>현황</td><td>• 옹벽 상부 절토사면 현황</td></tr> </table> | 현황 | • 옹벽 상부 절토사면 현황 |

- 전회 점검과 비교결과, 기존손상인 배수로 들뜸, 균열, 이격 손상이 확인되었으나 금회 점검에서 옹벽 상부 과도한 식생으로 인한 접근불가로 배수로 이격만 조사되었고, 신규손상은 조사되지 않았다. 또한 성부 절토사면에 대한 신규손상은 조사되지 않았다.

- 주변영향인자(배수시설)에서 조사된 배수로 균열, 배수로 이격, 배수로 들뜸의 경우 건조수축 및 거푸집 조기탈거, 시공미흡, 공용기간 증가 등에 의한 손상으로 유추되며, 금회 점검에서 배수로 들뜸, 균열은 상부 절토사면부의 과도한 식생으로 인하여 손상부에 접근이 불가능한 것으로 조사되었다. 이외 손상인 배수로 이격의 경우 손상의 진전이 없는 상태로 손상이 확인되어 주기적인 점검을 통한 유지관리를 실시하는 것이 바람직할 것으로 사료되고, 배수로 들뜸, 균열의 경우 내구성 확보 차원의 단면보수, 표면처리 등의 보수가 필요할 것으로 판단된다.
- 상부 절토사면부의 침식, 유실 등의 손상이 없는 상태로 전반적으로 양호한 상태를 유지하고 있는 것으로 조사되었으나 주기적인 점검을 통하여 손상발생 여부 확인 등의 유지관리가 필요하다. 또한 구조물의 손상 발생여부 확인을 위하여 원활한 점검구역 확보 차원의 옹벽 상부 정비가 필요할 것으로 사료된다.

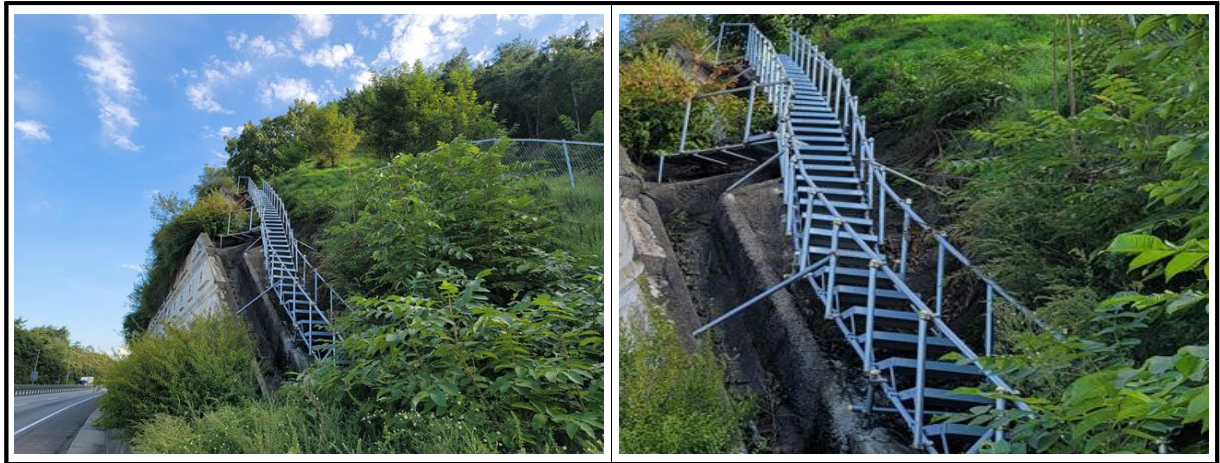
【사진 5.3.4】 옹벽 점검시설 전경

- 패널식 옹벽 05 중점부에 옹벽 상단으로 이어지는 점검사다리가 배수로라인을 따라 시공되어있다.

- 옹벽 점검시설에 대한 현장조사 결과, 손상이 없는 양호한 상태로 조사되었다.

- 옹벽 점검시설에 대한 현장조사 결과, 손상이 없는 양호한 상태로 조사되었으나 주기적인 점검을 통한 신규손상의 발생여부를 확인하는 유지관리를 실시하는 것이 바람직할 것으로 사료된다.

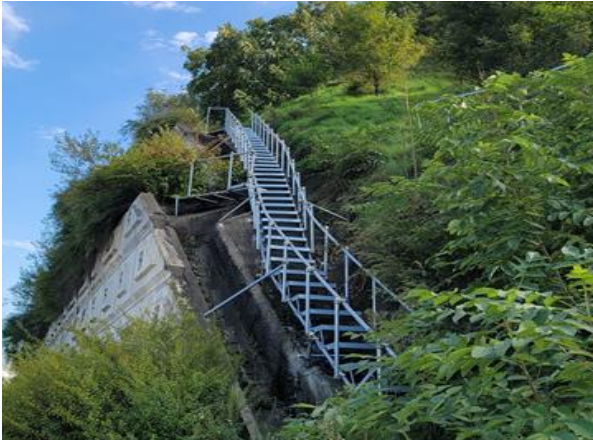
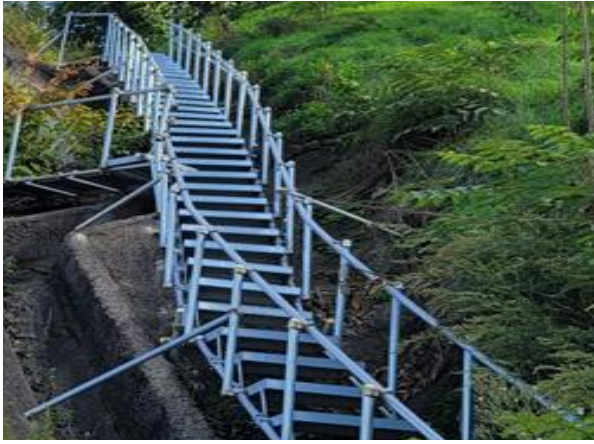
| 현황 | • 옹벽 점검시설 상태현황 | 현황 | • 옹벽 점검시설 상태현황 |

- 전회 점검과 비교결과, 기존손상이 없는 양호한 상태로 확인되었고, 금회 점검에서 신규손상은 조사되지 않았다.

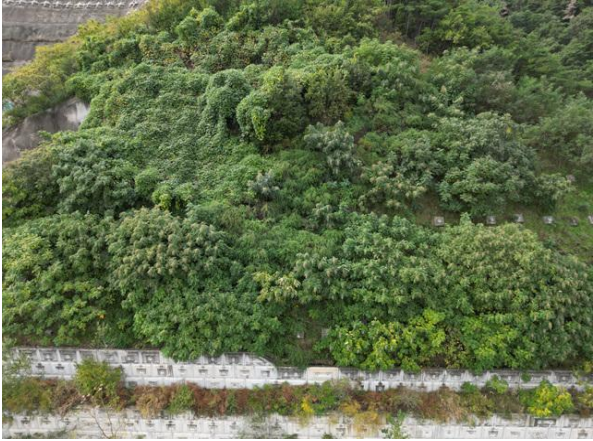
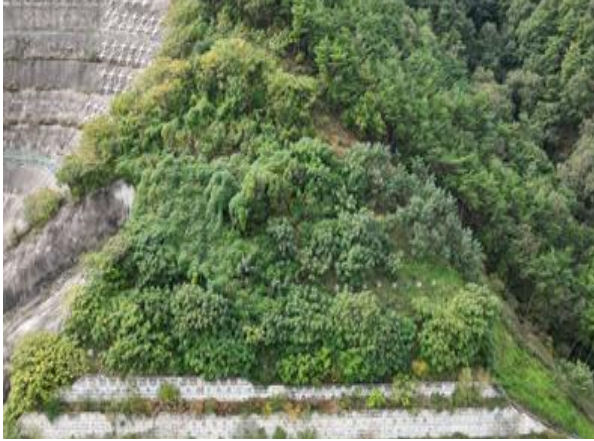
【사진 5.3.5】 옹벽의 공중이용시설 10대 위험요소 손상현황

| 주변영향인자(상부 절토사면부) 상태현황 | 주변영향인자(상부 절토사면부) 상태현황 |
