## **12. 패널식 옹벽 12**

### 12.1 시설물 개요

본 시설물은 경상북도 영천시 신녕면 화남리(상주영천고속도로 63.430~63.788km)에 위치한 2중 시설물로서 연장 798.0m, 지면노출높이 18.7m의 패널식 보강토옹벽이다.

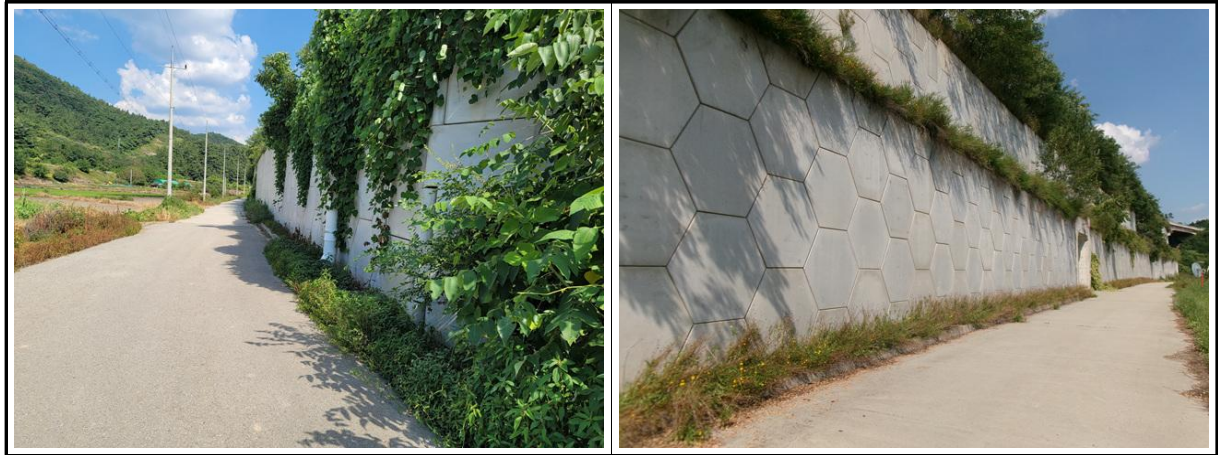
【사진 12.3.1】 지반, 기초부 전경

- 지반, 기초부에 대한 현장조사 결과, 침하, 활동, 전도 등 구조적인 손상결함 및 세굴이 없는 양호한 상태로 조사되었다.

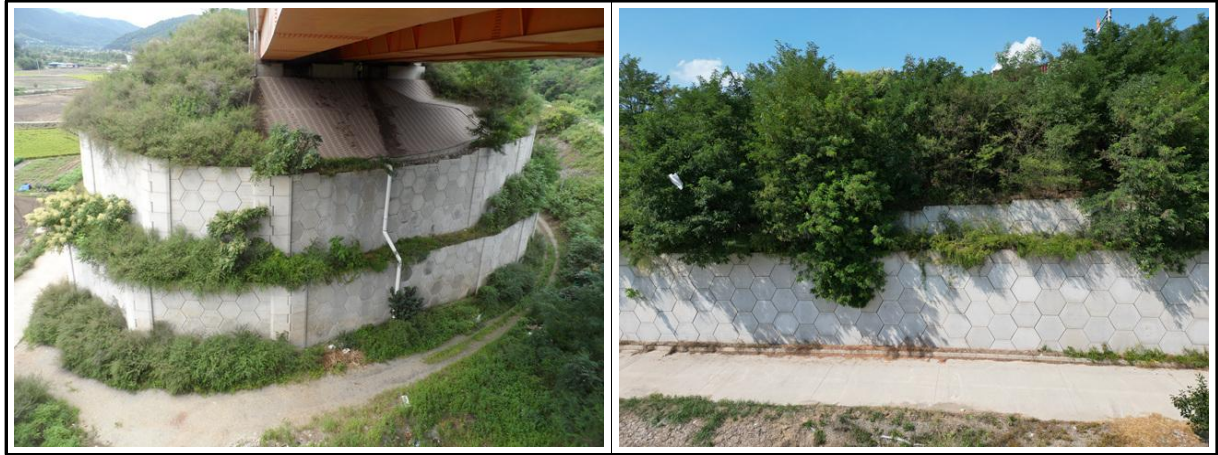
【사진 12.3.2】 전면부 전경

- 전면부에 대한 현장조사 결과, 좌측 판넬 파손, 배부름, 우측 판넬 균열, 망상균열, 기울음 등의 손상이 조사되었다.

- 전면부에서 조사된 우측 판넬 파손, 배부름, 좌측 판넬 균열, 망상균열, 기울음의 경우 외부충격, 건조수축, 온도변화, 시공미흡 등으로 인한 손상으로 점검당시 손상이 경미하여 구조적인 영향을 미치는 손상은 아닌 것으로 검토되었으며, 특히, 판넬 기울음은 옹벽 배면측으로 발생하여 전도위험이 낮고, 배부름의 경우 전회 점검 대비 배부름으로 인한 추가적인 손상은 발생하지 않은 것으로 조사되었다. 이에 즉각적인 보수를 실시하기 보다는 판넬 균열, 망상균열 파손은 주기적인 점검을 통하여 손상의 진전여부를 확인하고 손상의 진전시 표면처리, 단면보수 등 일괄 보수를 실시하는 것이 바람직하고, 판넬 기울음, 배부름은 점검당시는 비진행성으로 추정되나 발생한 손상 등에 대하여 주기적인 점검을 통하여 손상의 진전여부를 확인하는 유지관리를 실시하고 손상의 진전시 보강안을 선정하여 조치를 취하는 것이 바람직하다.
- 또한 상부 배수로 설치부에 과도한 식생이 산재하여, 추후 원활한 점검을 위한 정비 등의 조치가 필요하다.

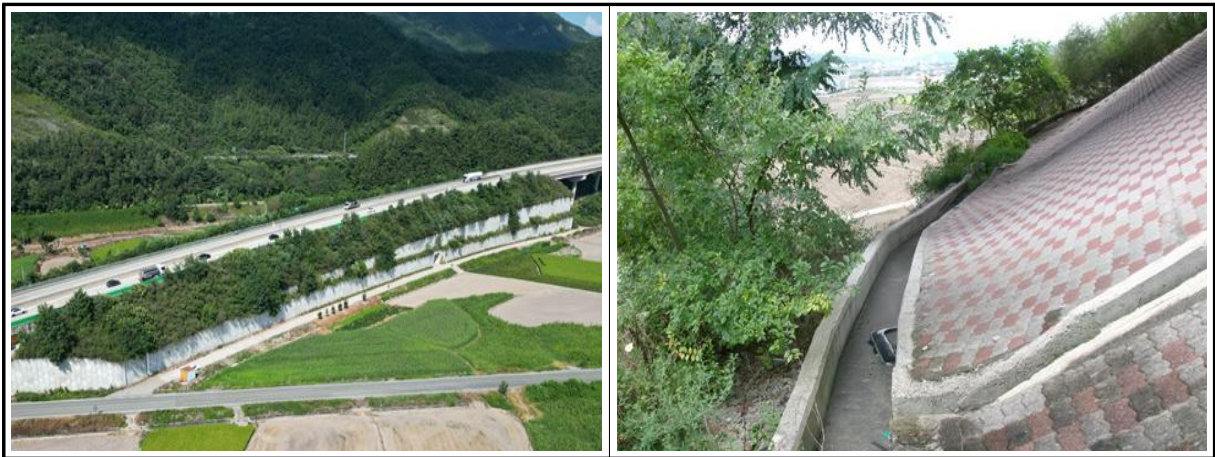
【사진 12.3.3】 주변영향인자 전경

- 주변영향인자에 대한 현장조사 결과, 우측 배수시설 배수관 하부 집수정 미설치, 배수로 균열, 좌측 배수로 균열, 이격 등의 손상이 조사되었다.

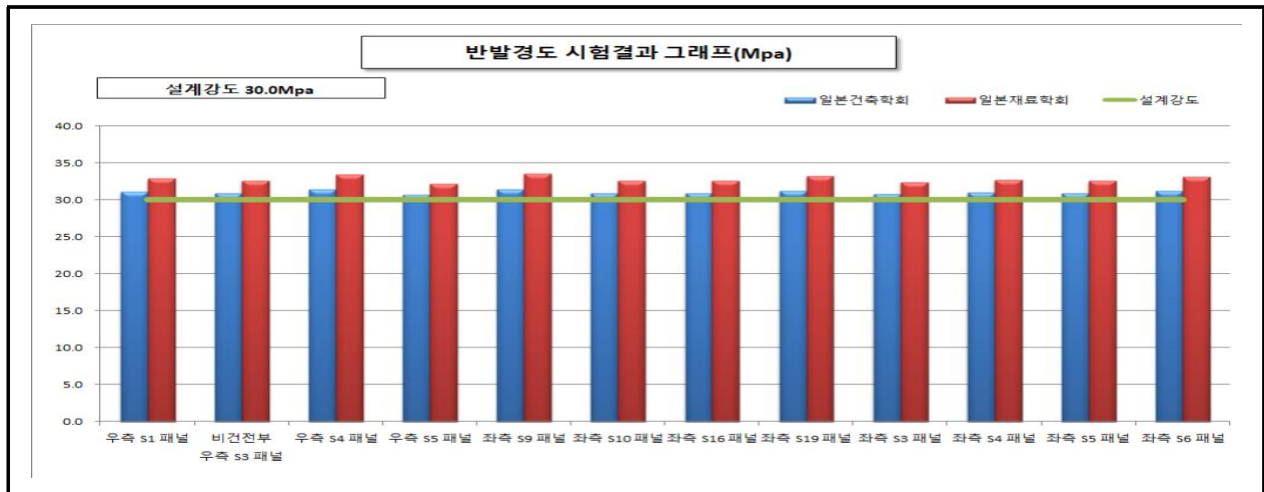
【그림 12.4.2】반발경도시험 측정결과

- 반발경도법에 의한 압축강도 측정결과 30.6~31.4MPa로 측정되었으며, 설계기준압축강도(30.0MPa)를 100%이상 상회하는 것으로 확인되었고, 건전부와 비건전부의 강도를 비교 및 검토한 결과, 비건전부의 강도가 건전부의 97.9%이상으로 큰 차이가 없는 것으로 분석되었다. 따라서 콘크리트의 내구성능은 양호한 상태인 것으로 판단되며, 콘크리트 강도는 공용년수 경과에 따른 강도저하가 없는 것으로 조사되었다.

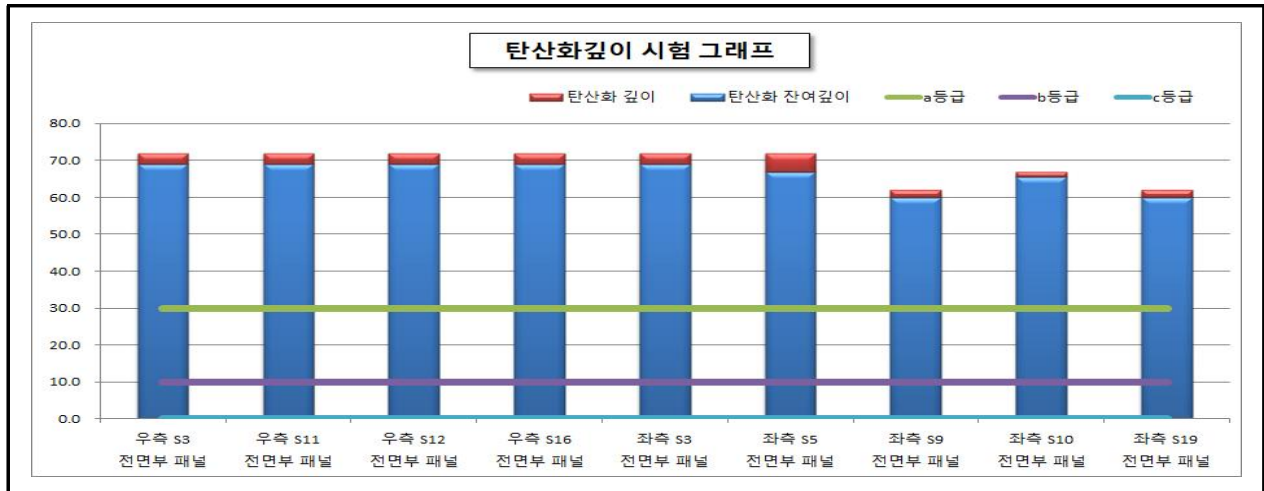
【그림 12.4.3】 탄산화 깊이 측정결과

- 금회 점검에서 탄산화시험은 총 9개소 시험을 실시하였으며 분석 결과, 전개소 모두 “탄산화에 의한 부식발생 우려 없음”인 ‘a’ 등급으로 평가되었고 100년 이상의 잔존수명을 확보하여 공용상의 문제는 없을 것으로 판단된다.

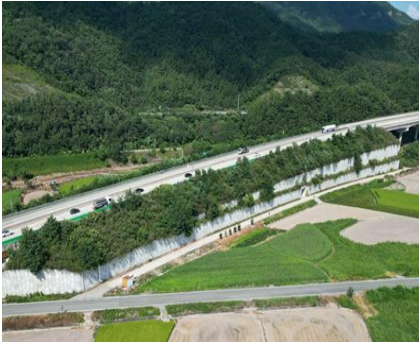
| 구 분 | 중점유지관리 사항 | 현황 사진 |
|---|---|---|
| 성<br>토<br>부 | <ul style="list-style-type: none"> <li>우수 및 동결융해에 의한 지하수 침투, 식생유실 발생여부를 주기적인 관찰을 통한 확인필요</li> </ul> | |

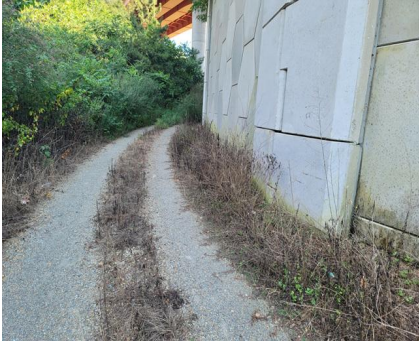
| 구 분 | 중점유지관리 사항 | 현황 사진 |
|---|---|---|
| 지<br>반<br><br>및<br><br>기<br>초<br>부 | <ul style="list-style-type: none"> <li>우수에 의한 기초부 침식, 세굴 등의 손상 발생여부를 주기적인 관찰을 통한 확인필요</li> </ul> | |
