# 13. 패널식 옹벽 13

본 시설물은 경상북도 영천시 화산면 화산리(상주영천고속도로 73.125~73.250km)에 위치한 2중 시설물로서 연장 125.6m, 지면노출높이 13.9m의 패널식 보강토옹벽이다.

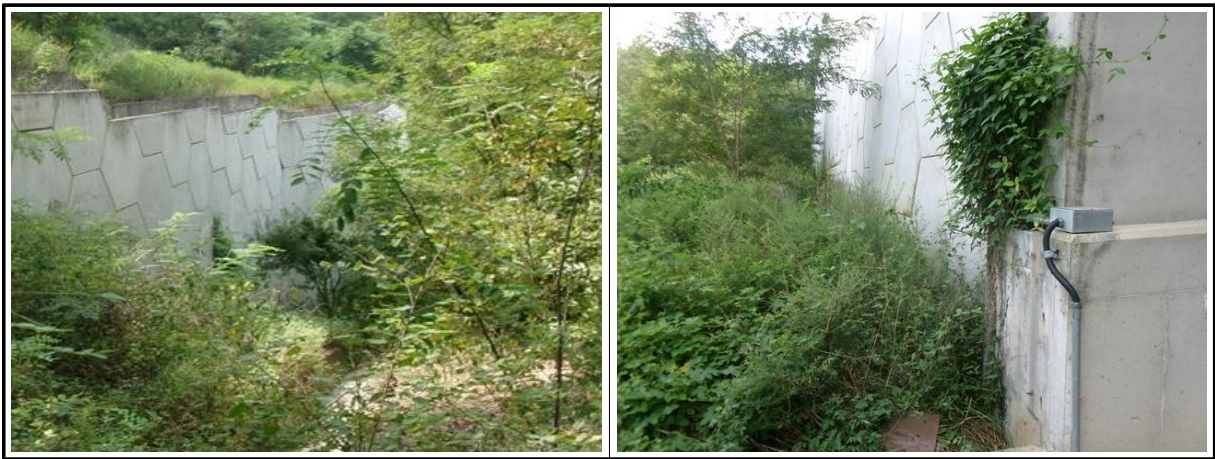
【사진 13.3.1】 지반, 기초부 전경

- 조사결과, 침하, 활동, 전도 등 구조적인 손상결함 및 세굴이 없는 양호한 상태로 조사되었다.

- 지반, 기초부에 대한 현장조사 결과, 점검 당시에 침하, 활동, 전도 등 구조적인 손상결함 및 세굴이 없는 양호한 상태로 신규 손상 등은 조사되지 않았으나 주기적인 점검을 통하여 지반, 기초부의 손상발생 여부 확인 등의 유지관리가 필요할 것으로 사료된다.
