# 14. 패널식 옹벽 14

고속국도 301호선  
상주~영천고속도로 민간투자사업  
제 9 공구 ; 25년 ~ 26년

**패널식 보강토옹벽 전개도 (2)**  
STA.0+140.0(좌측) ~ STA.0+194.4(좌측)

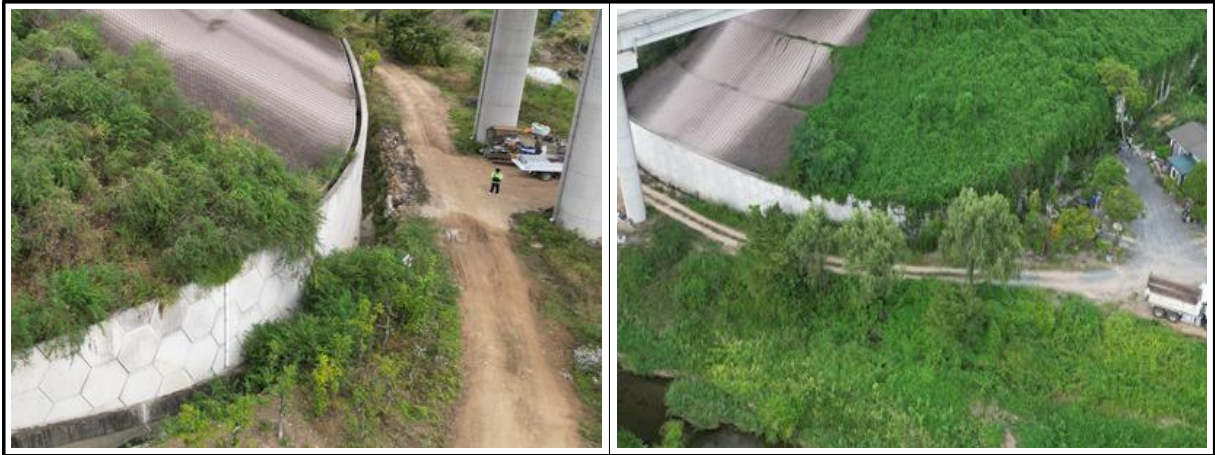
【사진 14.3.1】 지반, 기초부 전경

- 지반, 기초부에 대한 현장조사 결과, 침하, 활동, 전도 등 구조적인 손상결함 및 세굴이 없는 양호한 상태로 조사되었다.
