# 15. 패널식 옹벽 15

## 15. 패널식 옹벽 15

본 시설물은 경상북도 영천시 매산동(상주영천고속도로 78.940~78.983km)에 위치한 2종 시설물로서 연장 182.2m, 지면노출높이 12.8m의 패널식 보강토옹벽이다.

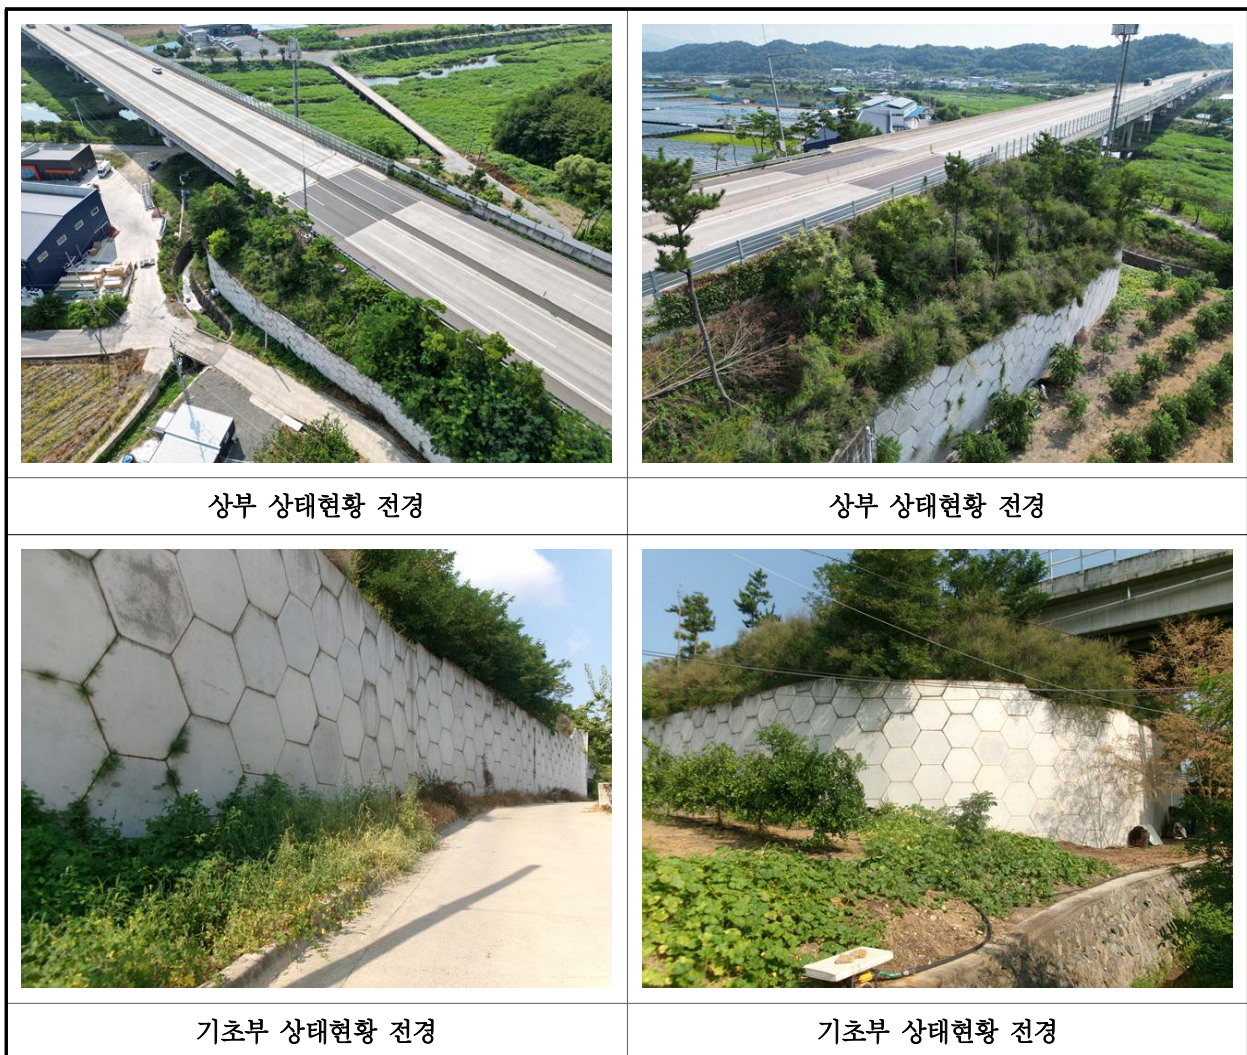
【사진 15.2.1】 주변환경 및 하중변화 전경

FMS(시설물통합정보관리시스템 fms.or.kr) 및 관리주체인 상주영천고속도로(주)에 보관된 준공관련자료를 검토한 결과 준공시 고려되었던 하중 이외의 추가하중은 없는 상태이며, 향후 본 옹벽 및 옹벽 상부에 부속시설 설치시 그에 따른 구조검토를 실시하여 하중변화에 따른 옹벽의 안정성을 확보하여야 할 것이다.

또한, 준공도면 및 기 실시되었던 점검자료를 검토한 결과 준공시와 점검일현재의 옹벽 주변 현황의 변화는 없는 것으로 검토되었다.

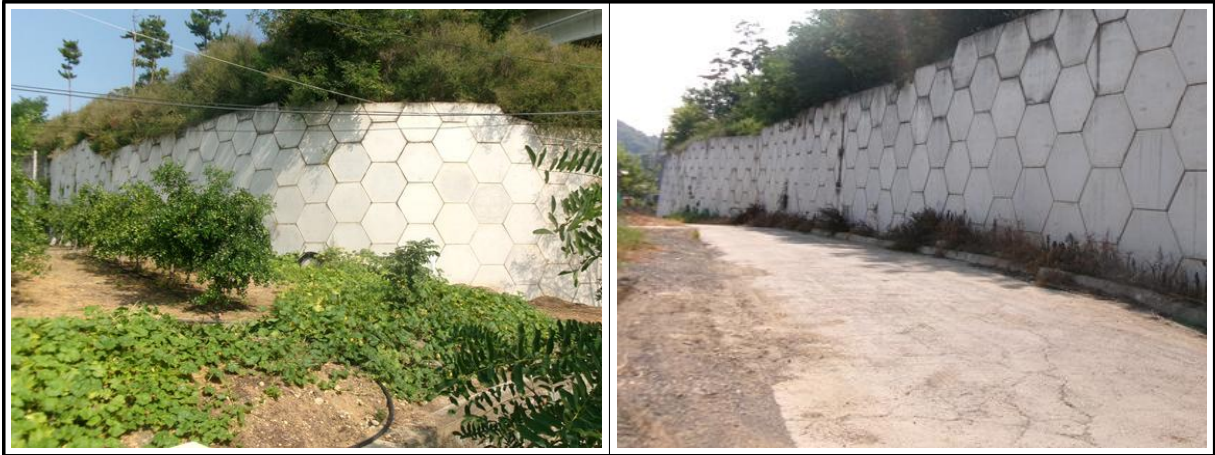
【사진 15.3.1】 지반, 기초부 전경

- 지반, 기초부에 대한 현장조사 결과, 침하, 활동, 전도 등 구조적인 손상결함 및 세굴이 없는 양호한 상태로 조사되었다.

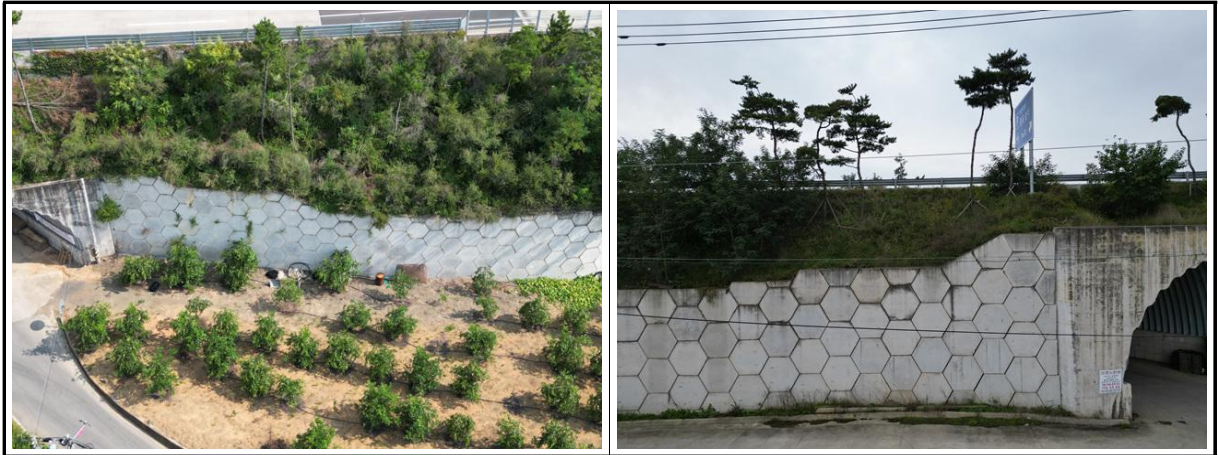
【사진 15.3.2】 전면부 전경

- 전면부에 대한 현장조사 결과, 판넬 파손, 상부 파손, 상부 들뜸 등의 손상이 조사되었다.

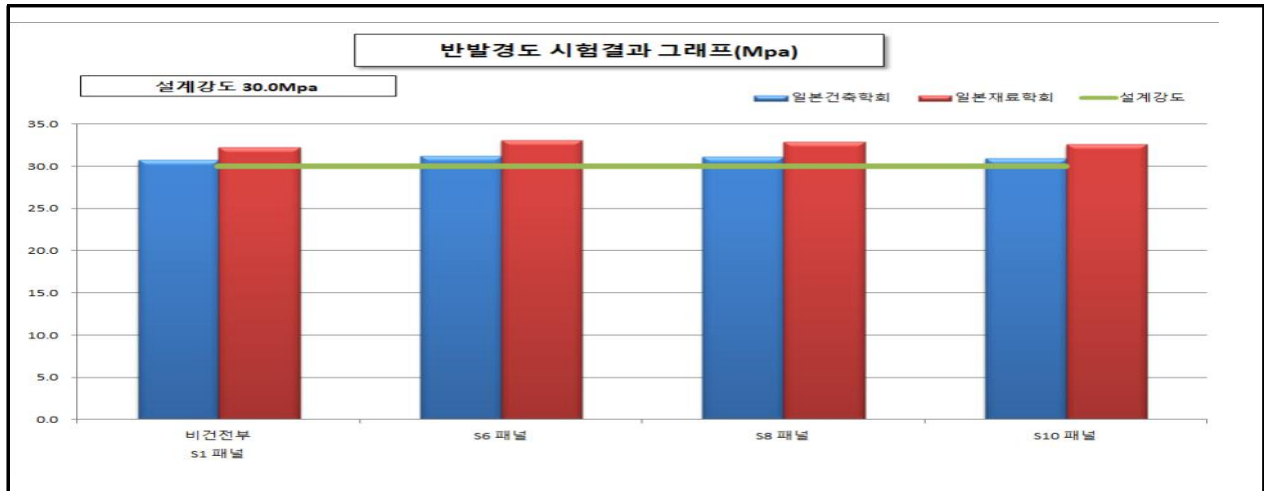
【그림 15.4.2】 반발경도시험 측정결과

- 반발경도법에 의한 압축강도 측정결과 30.7~31.2MPa로 측정되었으며, 설계기준압축강도 (30.0MPa)를 100%이상 상회하는 것으로 확인되었고, 건전부와 비건전부의 강도를 비교 및 검토한 결과, 비건전부의 강도가 건전부의 98.0%이상으로 큰 차이가 없는 것으로 분석되었다. 따라서 콘크리트의 내구성능은 양호한 상태인 것으로 판단되며, 콘크리트 강도는 공용년수 경과에 따른 강도저하가 없는 것으로 조사되었다.

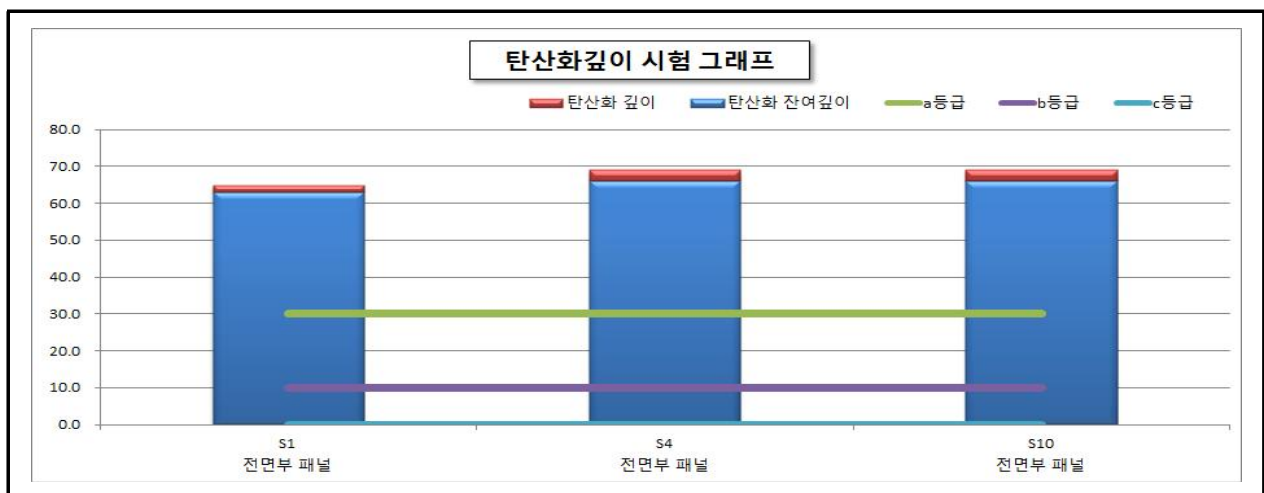
【그림 15.4.3】 탄산화 깊이 측정결과

- 금회 점검에서 탄산화시험은 총 3개소 시험을 실시하였으며 분석 결과, 전개소 모두 “탄산화에 의한 부식발생 우려 없음” 인 ‘a’ 등급으로 평가되었고 100년 이상의 잔존수명을 확보하여 공용상의 문제는 없을 것으로 판단된다.

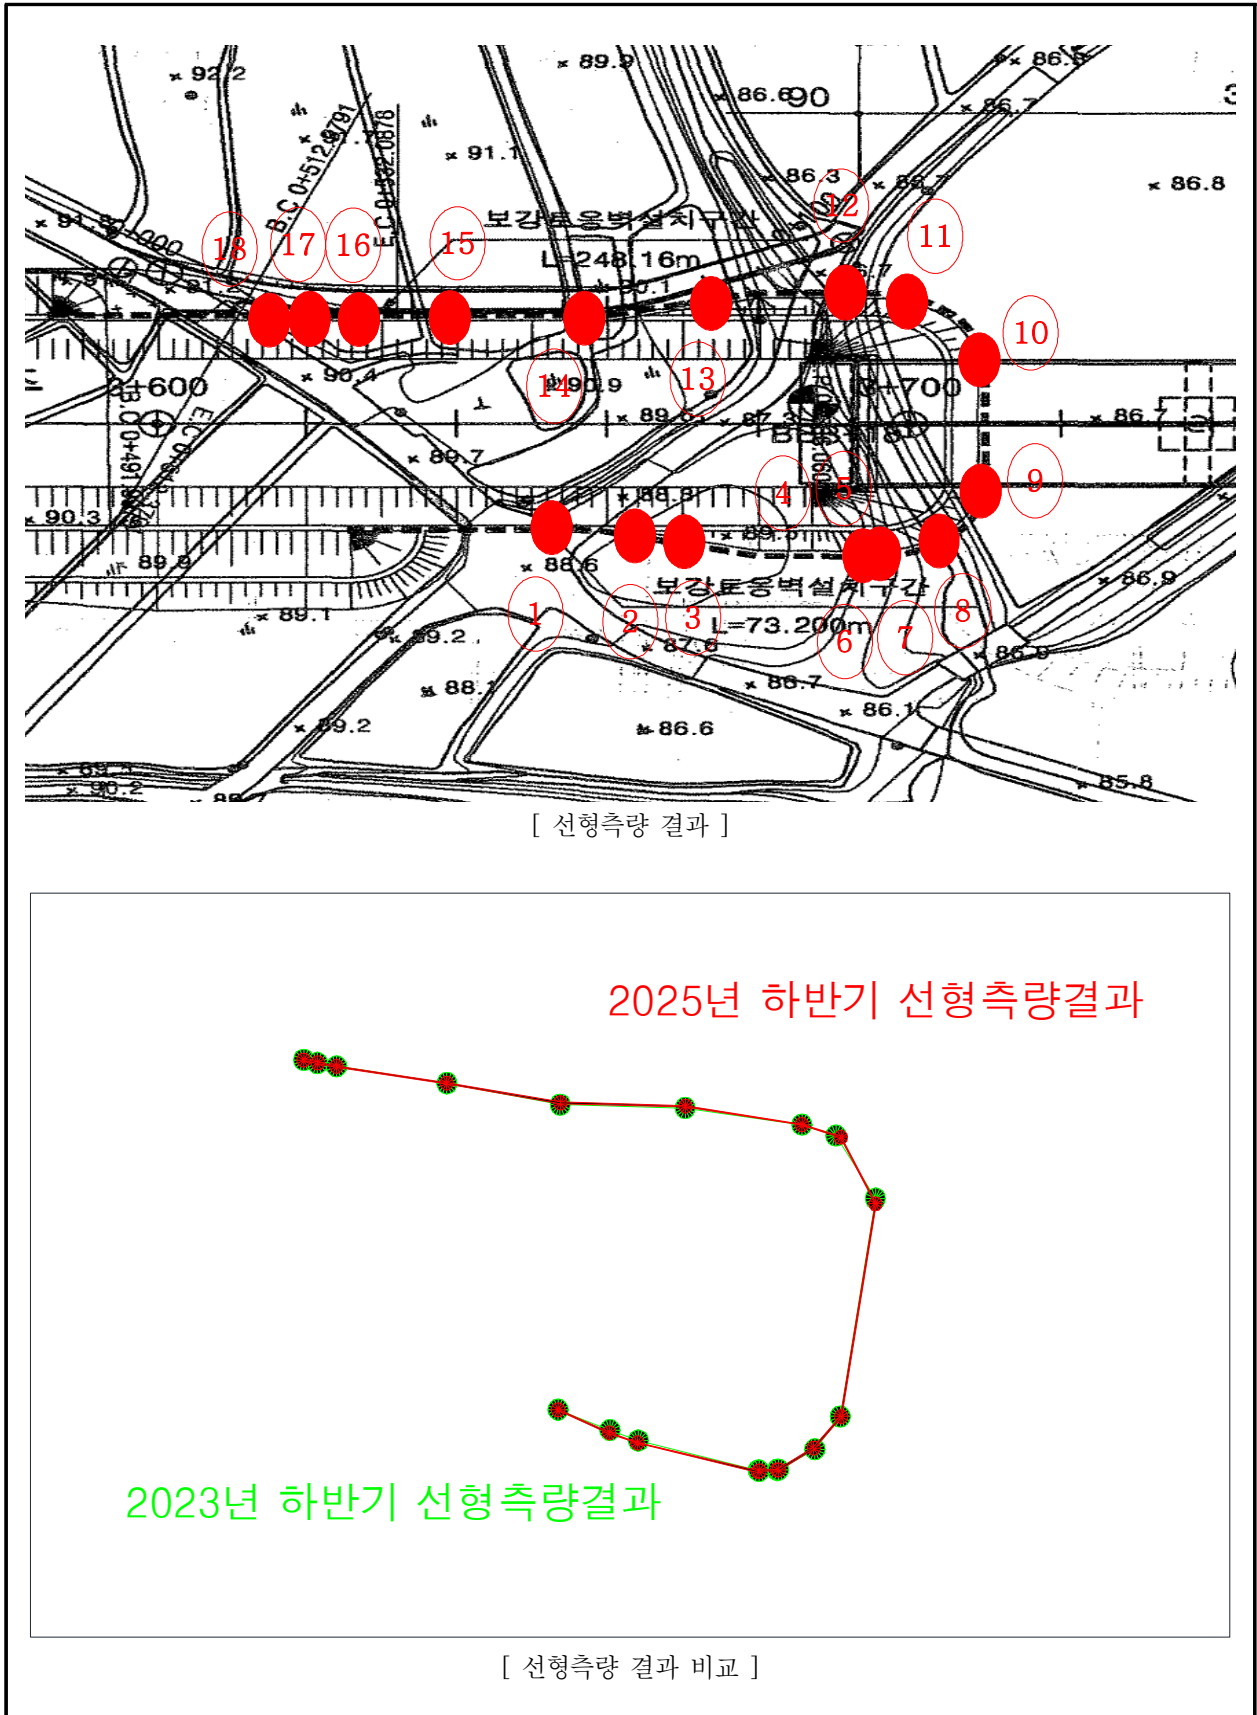
【그림 15.4.4】 선형측량 결과 및 비교

- 강도시험결과, 설계기준강도를 상회하는 양호한 상태로 확인되었다.
- 탄산화 깊이 시험 결과, 철근부식의 우려가 없는 양호한 상태로 확인되었다..
- 측량결과, 전회 및 설계도서와 비교하여 검토한 결과, 미소한 차이가 확인되었으며, 측량시 발생할 수 있는 측량기기 오차, 측량기기 사용 종류의 차이와 측량시 발생할 수 있는 오차내로서, 침하, 전도, 활동 등이 발생하지 않은 상태로 판단된다.

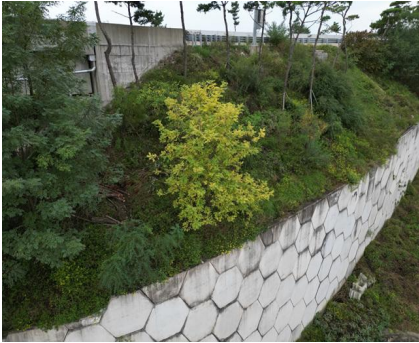
| 구 분 | 중점유지관리 사항 | 현황 사진 |
|---|---|---|
| 성<br>토<br>부 | <ul style="list-style-type: none"> <li>우수 및 동결융해에 의한 지하수 침투, 식생유실 발생여부를 주기적인 관찰을 통한 확인필요</li> </ul> | |

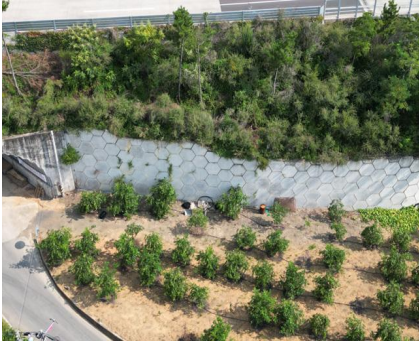
| 구 분 | 중점유지관리 사항 | 현황 사진 |
|---|---|---|
| 지<br>반<br><br>및<br><br>기<br>초<br>부 | <ul style="list-style-type: none"> <li>우수에 의한 기초부 침식, 세굴 등의 손상 발생여부를 주기적인 관찰을 통한 확인필요</li> </ul> | |
