## 7. 상주절토07

### 7.1 시설물의 개요

상주절토07은 경상북도 구미시 도개면 월림리(상주영천고속도로 도개IC R-A)에 위치한 사면으로서 총 연장 230.0m, 높이 30.0m로, 2017년 06월 준공된 절토사면이다. 또한, 준공 이후 별도의 용도변경 없이 공용중이다.

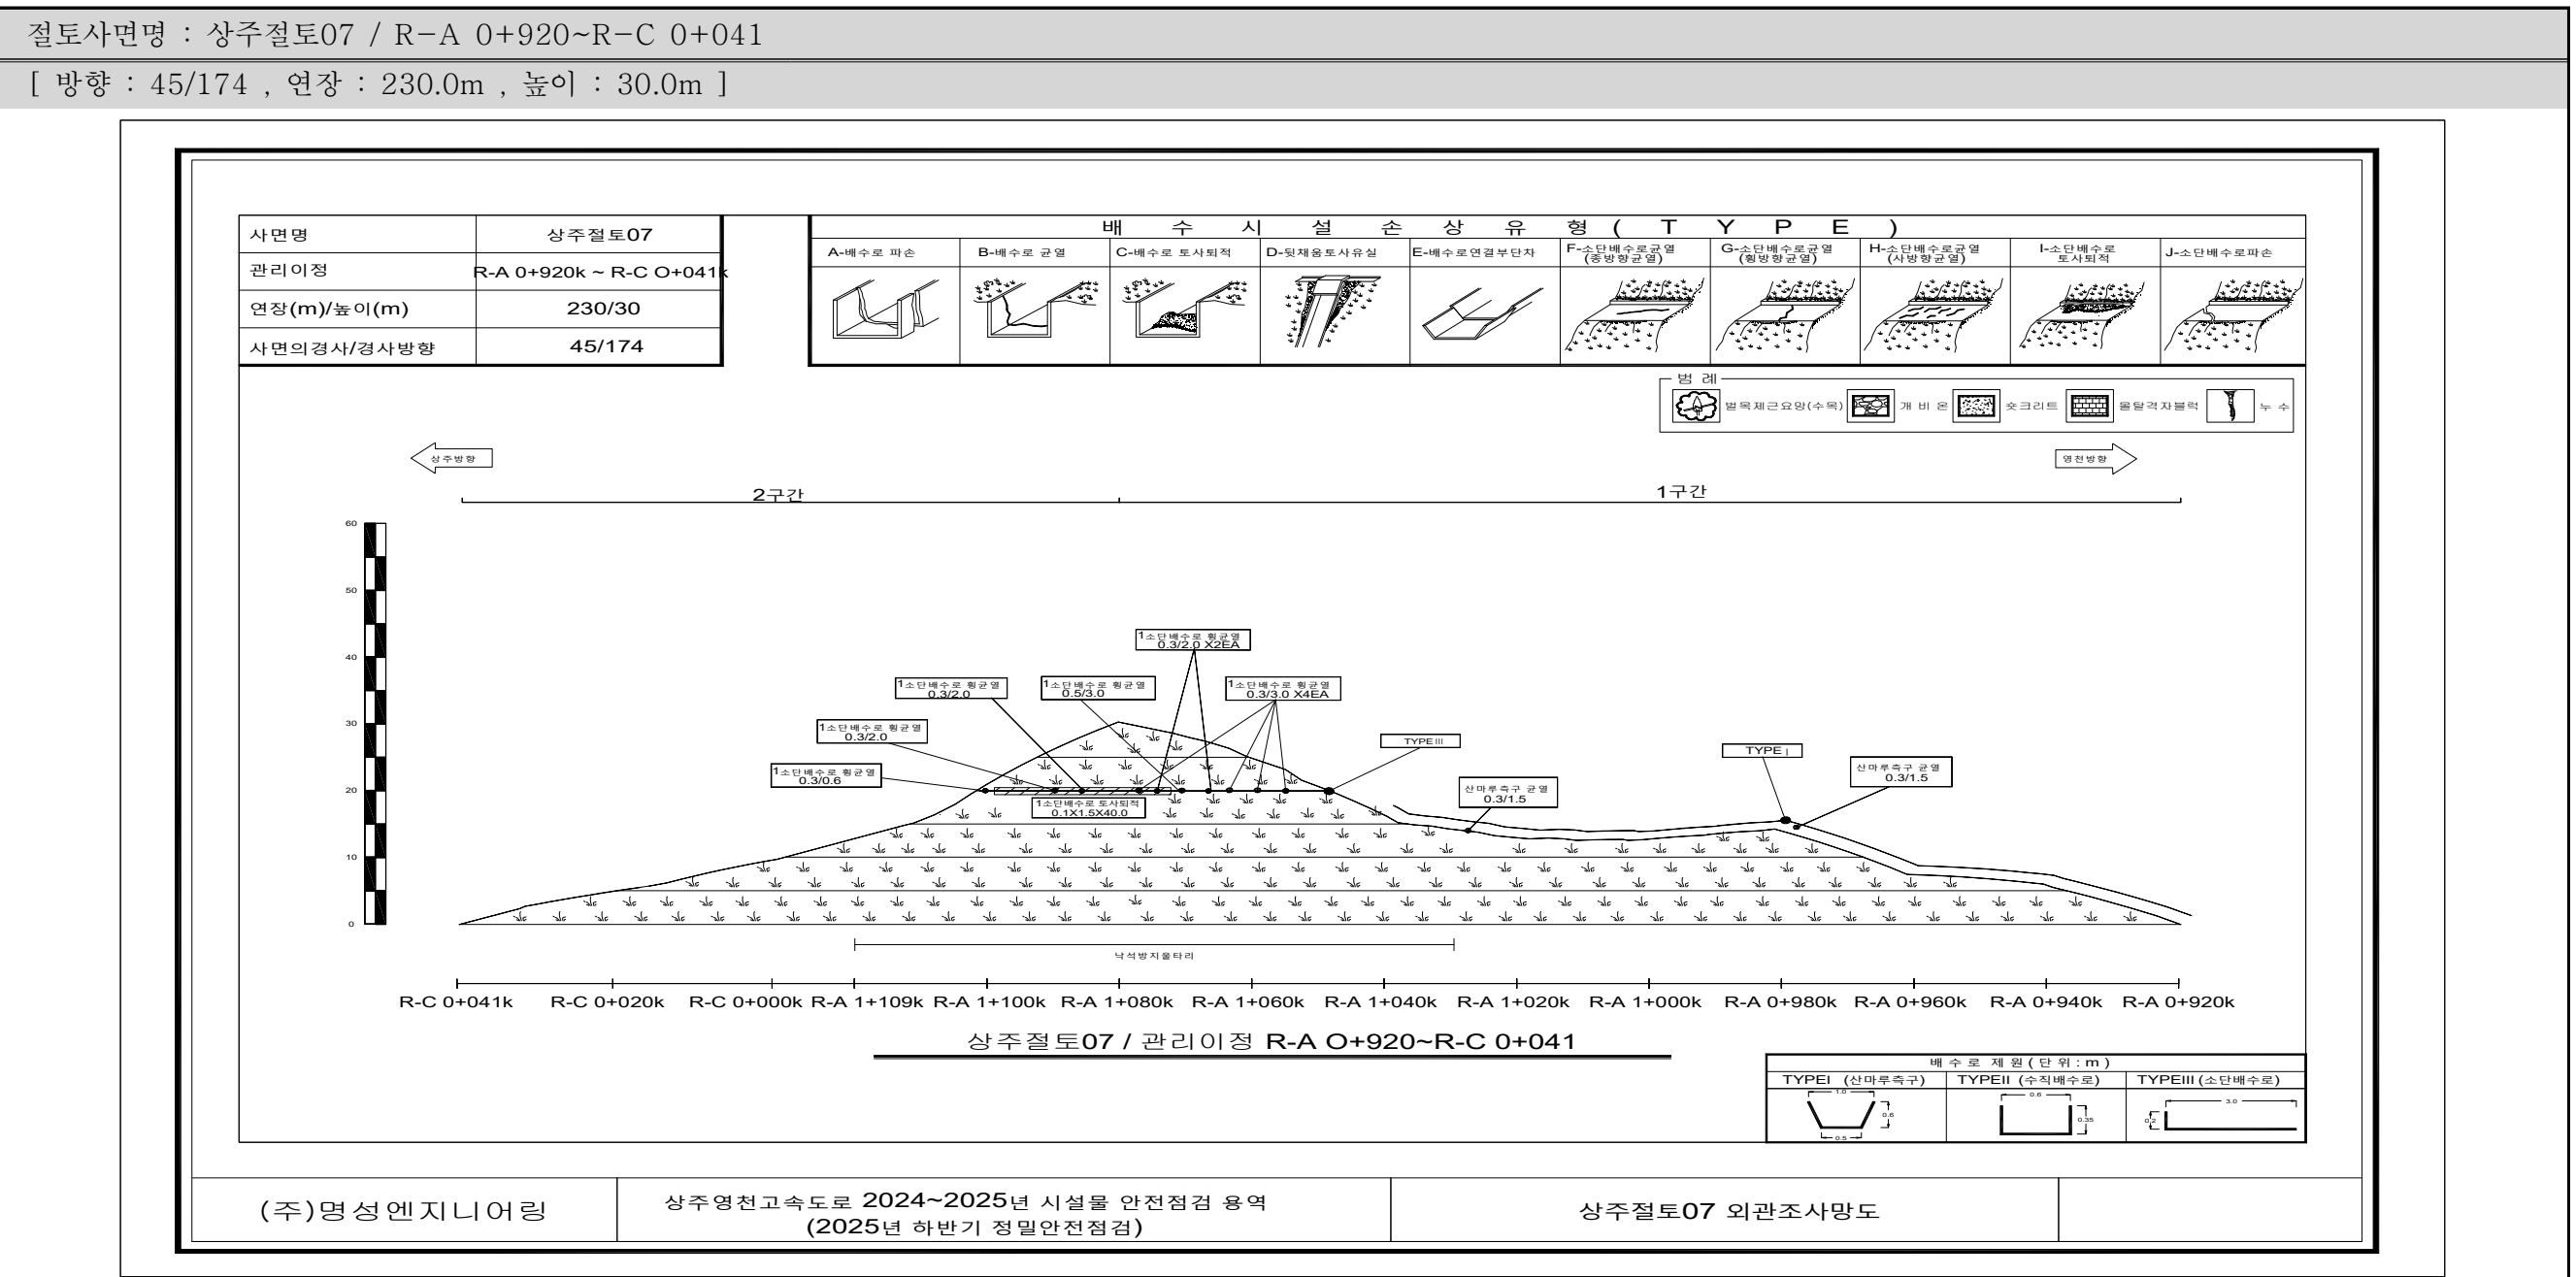
7.3.2 외관조사 결과 현황도(Face Map)

- 상부자연사면은 인장균열 및 이완암괴, 지반의 변형 등의 손상이 없는 양호한 상태로 확인되었다.

- 사면하부는 L형측구, 낙석방지울타리 등이 설치되어있으며, 구조물의 변형 및 파손 등의 손상이 없는 전반적으로 양호한 상태이다. 도로와의 이격거리는 3.5m정도의 거리를 유지하고 있다.

- 부대시설로는 낙석방지울타리(R-A 1+030~1+080)가 설치되어 있으며, 손상이 없는 양호한 상태로 조사되었다.

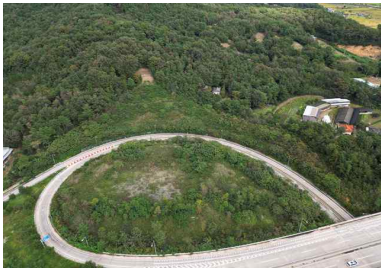
| 구 분 | 점검 결과 | 비고 |
|---|---|---|
| 도로부 포장 | 도로부 포장은 조사결과 손상이 관찰되지 않아 차량 주행에 특별한 문제가 없는 것으로 판단된다. | |
