## 20. 영천절토20

### 20.1 시설물의 개요

본 시설물은 대구광역시 군위군 소보면 달산리(상주영천고속도로 25.854~26.074km)에 위치한 사면으로서 총 연장 220.0m, 높이 46.0m의 절토사면으로 시공되어 있다. 또한, 준공 이후 별도의 용도변경 없이 공용중이다.

상주영천고속도로 2024~2025년 시설물 안전점검 용역  
(2025년 하반기 정밀안전점검)

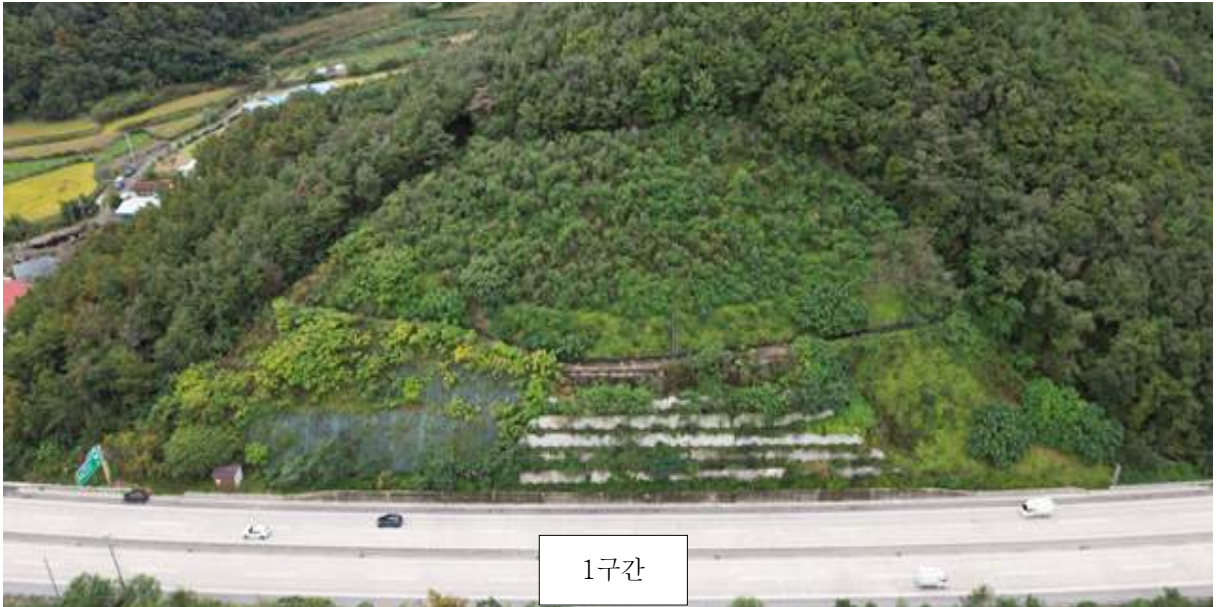
### 20.3.2 외관조사 결과 현황도(Face Map)

절토사면명 : 영천절토20 / 25.854~26.074km

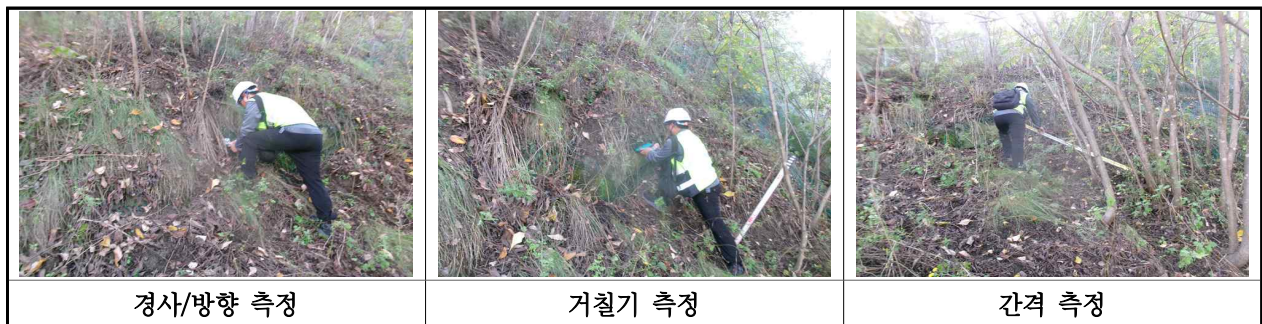
【사진 20.3.2】 불연속면 측정 현황

상태평가에서 실시한 사면분류 및 구간분할에 따라 구간을 분할하였고, 구간별 불연속면에 대해 조사를 실시하였다. 조사위치는 외관조사 결과현황도(Face Map)에 표시하여 지속적이고 연속적인 유지관리가 될 수 있게 하였다.
