## 21. 영천절토21

### 21.1 시설물의 개요

영천절토21은 대구광역시 군위군 소보면 달산리(상주영천고속도로 26.654~27.034km)에 위치한 사면으로서 총 연장 380.0m, 높이 33.0m로, 2017년 06월 준공된 절토사면이다. 또한, 준공 이후 별도의 용도변경 없이 공용중이다.

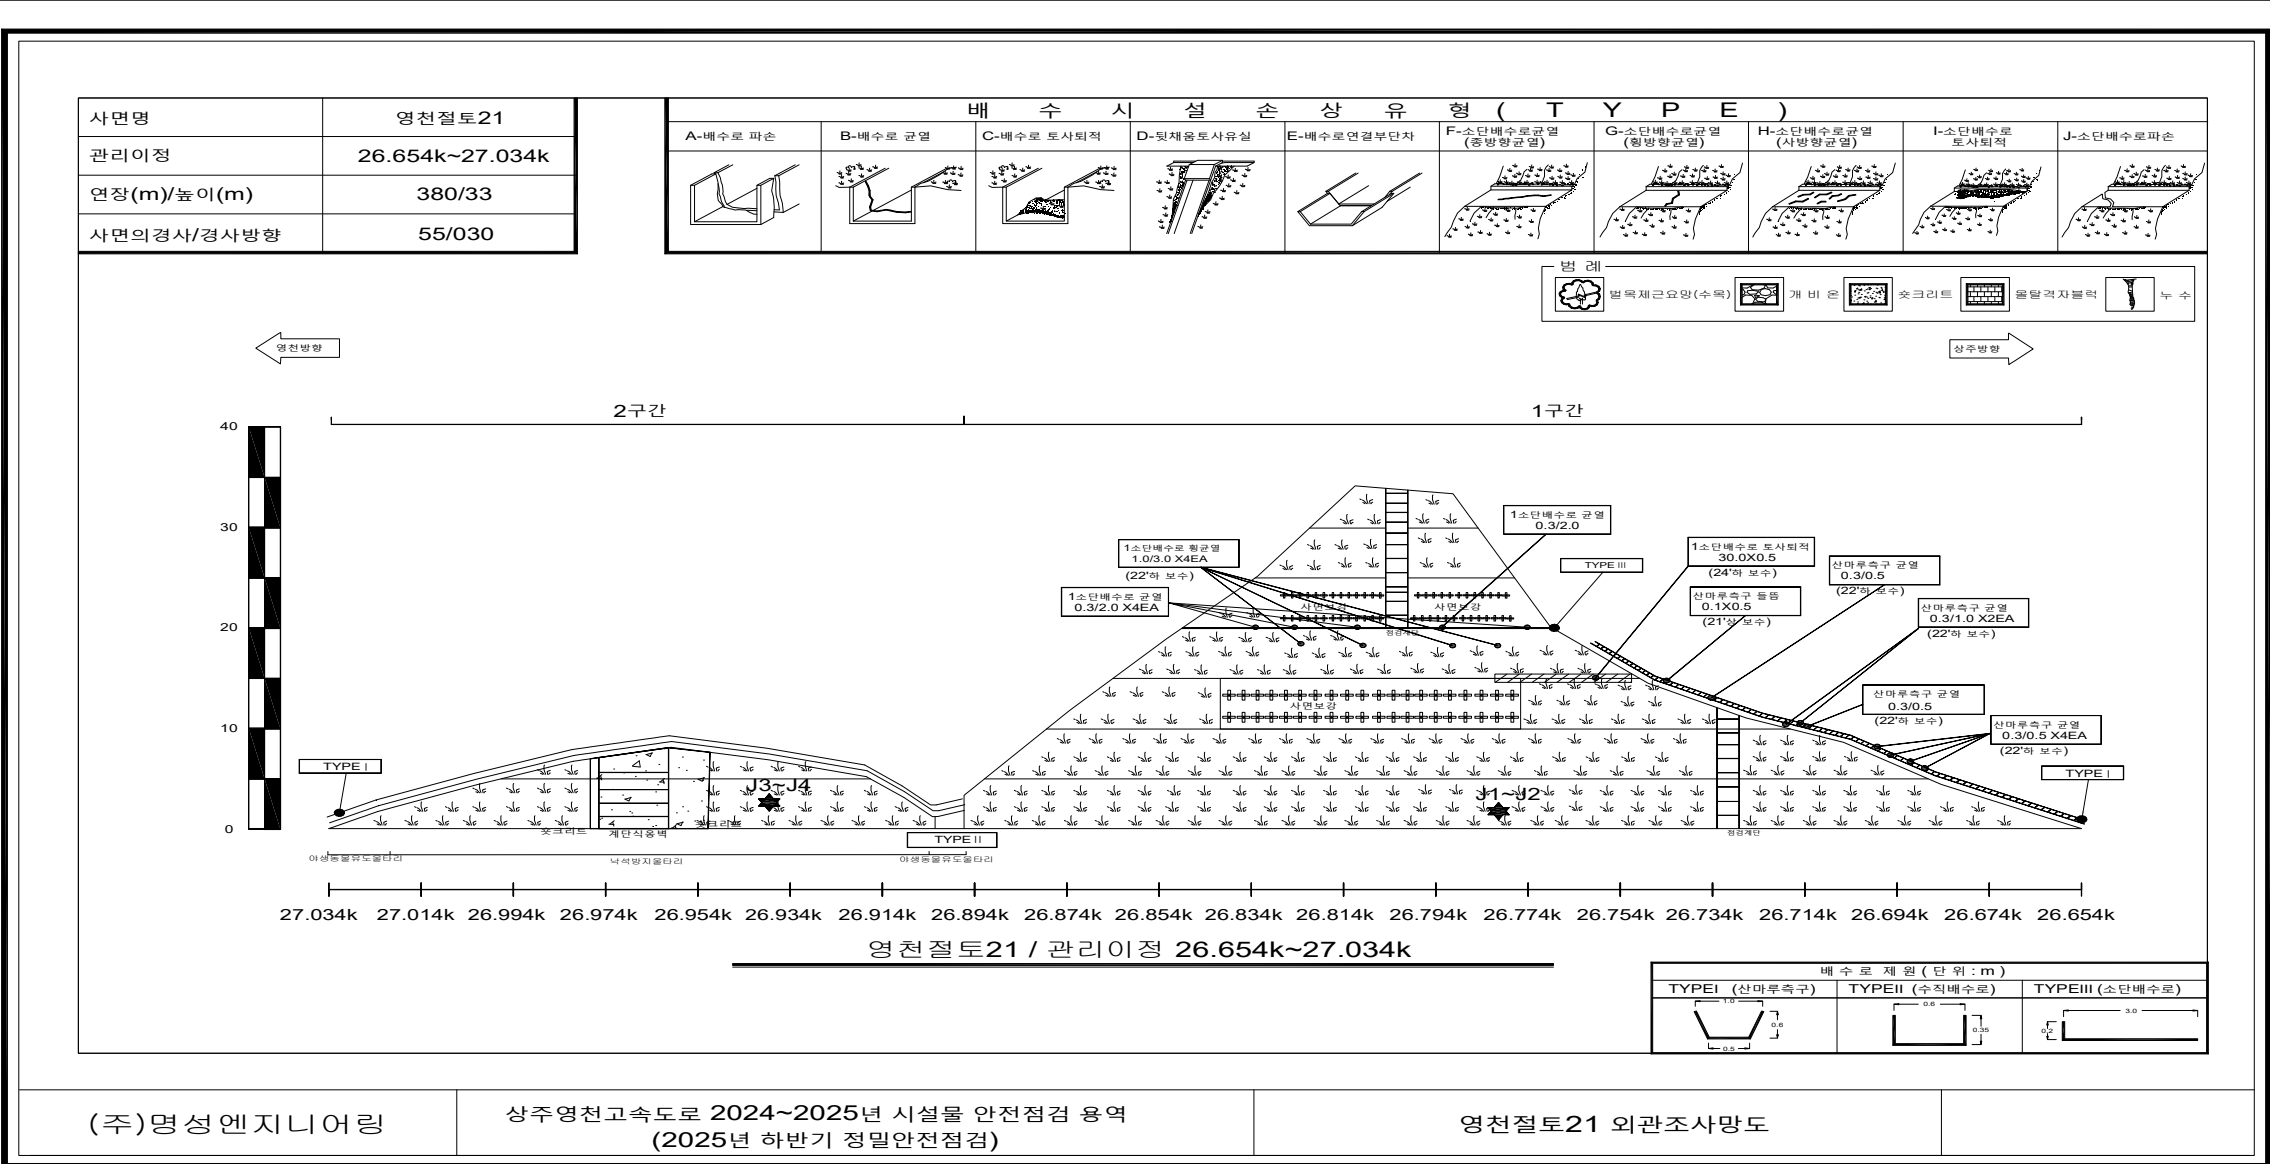
21.3.2 외관조사 결과 현황도(Face Map)

- 배수시설은 소단배수로 및 산마루측구, 수직도수로가 시공되어 있다.
- 소단배수로에 26.794k 균열(0.3/2.0\*4ea, 0.3/2.0)이 조사되었고, 산마루측구, 수직도수로는 전반적으로 양호한 것으로 조사되었다.
