## 27. 상주절토27

### 27.1 시설물의 개요

상주절토27은 경상북도 구미시 장천면 오로리(상주영천고속도로 36.235~36.375km)에 위치한 사면으로서 총 연장 140.0m, 높이 36.0m로, 2017년 06월 준공된 절토사면이다. 또한, 준공 이후 별도의 용도변경 없이 공용중이다.

2025년 정밀안전점검(금회)

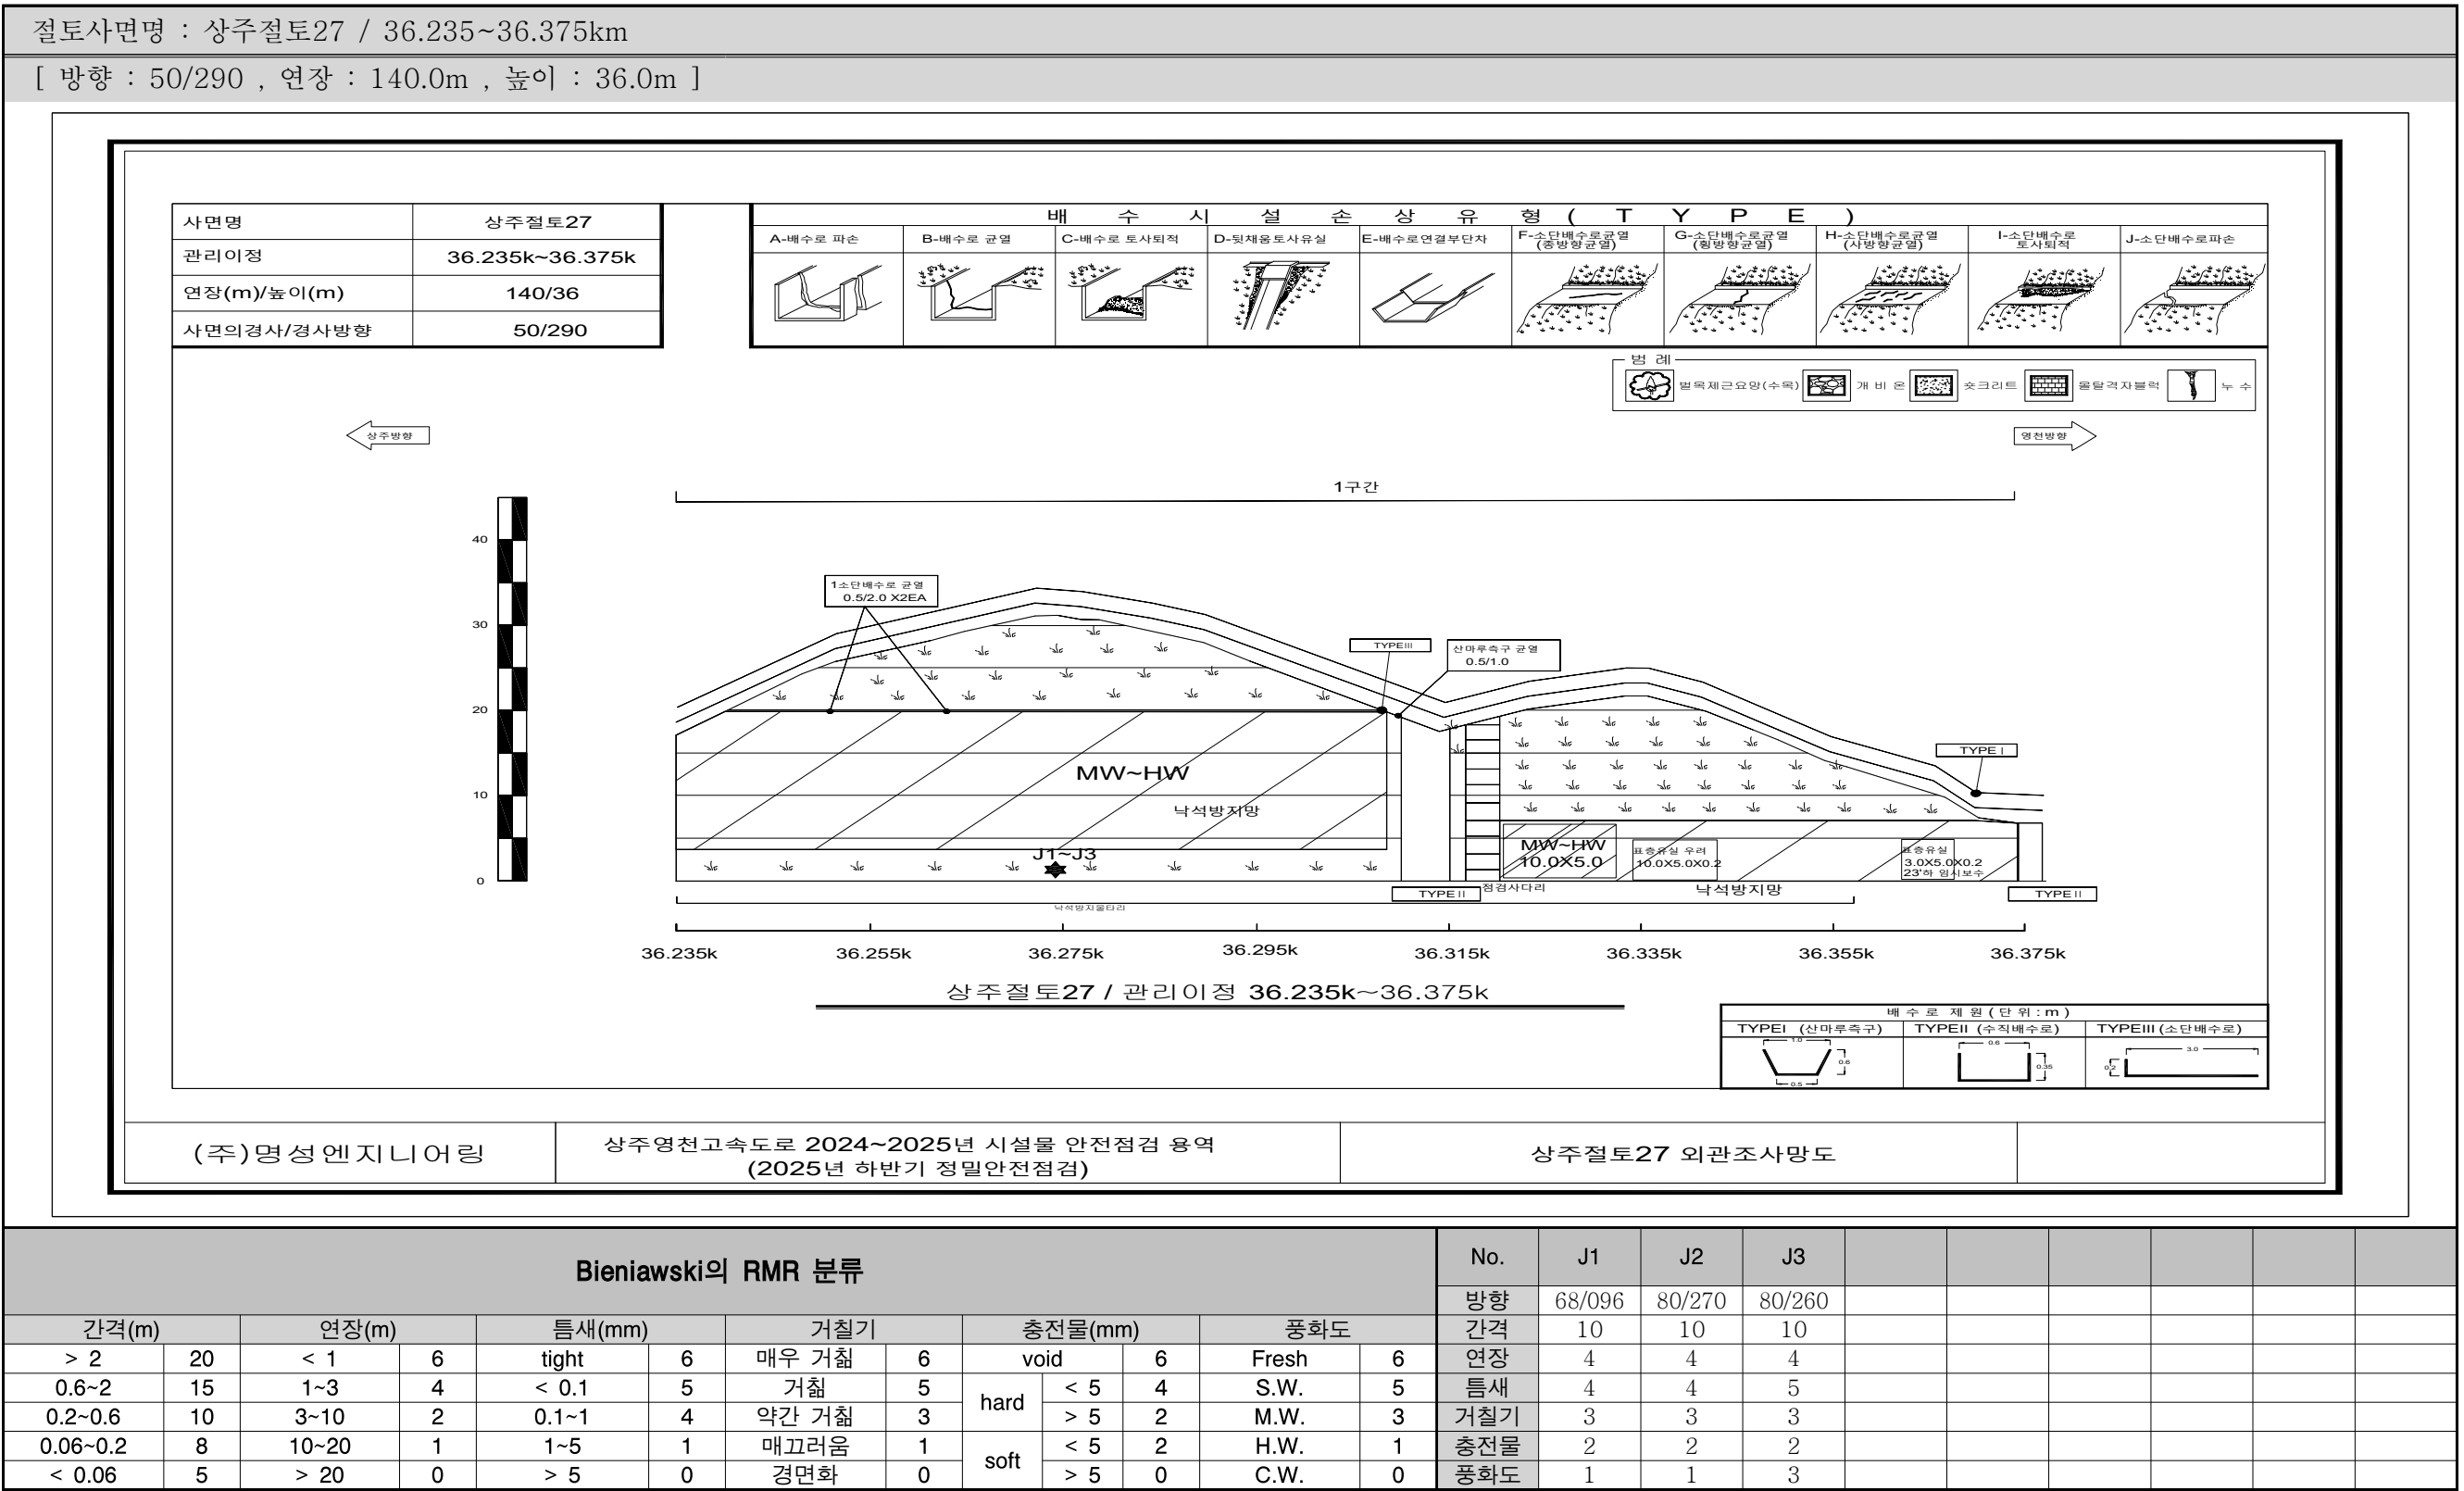
27.3.2 외관조사 결과 현황도(Face Map)

- 상부자연사면은 인장균열 및 이완암괴, 지반의 변형 등의 손상이 없는 양호한 상태로 확인되었다.
- 계곡부는 1개소가 있으며, 계곡부 주변상태는 표층유실 및 침식의 흔적이 없는 것으로 조사되었다.

- 사면전반에 걸쳐 보호공, 식생공이 시공되어 있으며, 전반적으로 양호한 상태로 확인되었다.
- 노출암반을 확인한 결과, 풍화등급은 보통풍화(MW)~심한풍화(HW) 정도로 판단된다. 점검결과, 식생공의 식생활착 상태는 양호한 편이고, 보호공인 방지망 내 퇴적은 없는 것으로 조사되었다. 사면 중·하단의 낙석방지망내 심한풍화는 현재 손상발생은 없으나, 지속적인 지표수 유입 및 동결융해 작용으로 충전물 유실이 발생하여 뜬돌 및 이완암이 발생할 수 있으므로, 주기적인 점검을 통한 유지관리가 필요하다.
- 36.335k 표층유실(10.0\*5.0) 우려 구간은 집중강우 등에 의해 발생한 손상으로 공용기간 증가 시 사면부 유실이 우려되므로 개비온 옹벽 등의 보수가 필요할 것으로 판단된다.
- 36.365k 표층유실(3.0\*5.0) 임시보수 구간은 집중강우 등에 의해 발생한 표층유실 구간에 임시로 보수를 실시한 것으로 점검일 현재 보수부 노후화가 진행중인 것이 확인되었다. 조사된 손상은 집중강우시 사면부 유실이 우려되므로 개비온 옹벽 등의 보수가 필요할 것으로 판단된다.

- 사면하부는 L형측구, 낙석방지울타리 등이 설치되어 있으며, 구조물의 변형 및 파손 등의 손상이 없는 전반적으로 양호한 상태이다. 이격거리는 1.0~1.5m정도의 거리를 유지하고 있다.

- 부대시설로는 낙석방지울타리(36.235~36.355k), 록볼트(36.235~36.375k), 점검계단(36.320k)이 설치되어 있으며, 손상이 없는 양호한 상태로 조사되었다.
- 점검계단은 주변식생으로 인한 유지관리의 불편함을 초래할 수 있으므로, 주기적인 정비를 실시하는 관리가 필요하다.

- 배수시설은 소단배수로 및 산마루측구, 수직도수로가 시공되어 있으며, 수직도수로는 양호한 상태로 확인되었다.
- 소단배수로 균열, 산마루측구 균열이 조사되었으며, 시공당시 건조수축, 다짐미흡으로 압밀작용 부위를 따라 배수로 자중 등에 의해 발생된 것으로 판단된다. 조사된 손상은 손상부위로 지표수의 유입으로 인해 손상의 진전이 예상되므로 원활한 배수 및 유지관리를 위해 주입보수 등의 조치가 필요하다.
