## 29. 상주절토29

### 29.1 시설물의 개요

상주절토29는 경상북도 구미시 장천면 오로리(상주영천고속도로 38.165~38.455km)에 위치한 사면으로서 총 연장 290.0m, 높이 39.0m의 절토사면으로 시공되어 있다. 또한, 준공 이후 별도의 용도변경 없이 공용중이다.

2025년 정밀안전점검(금회)

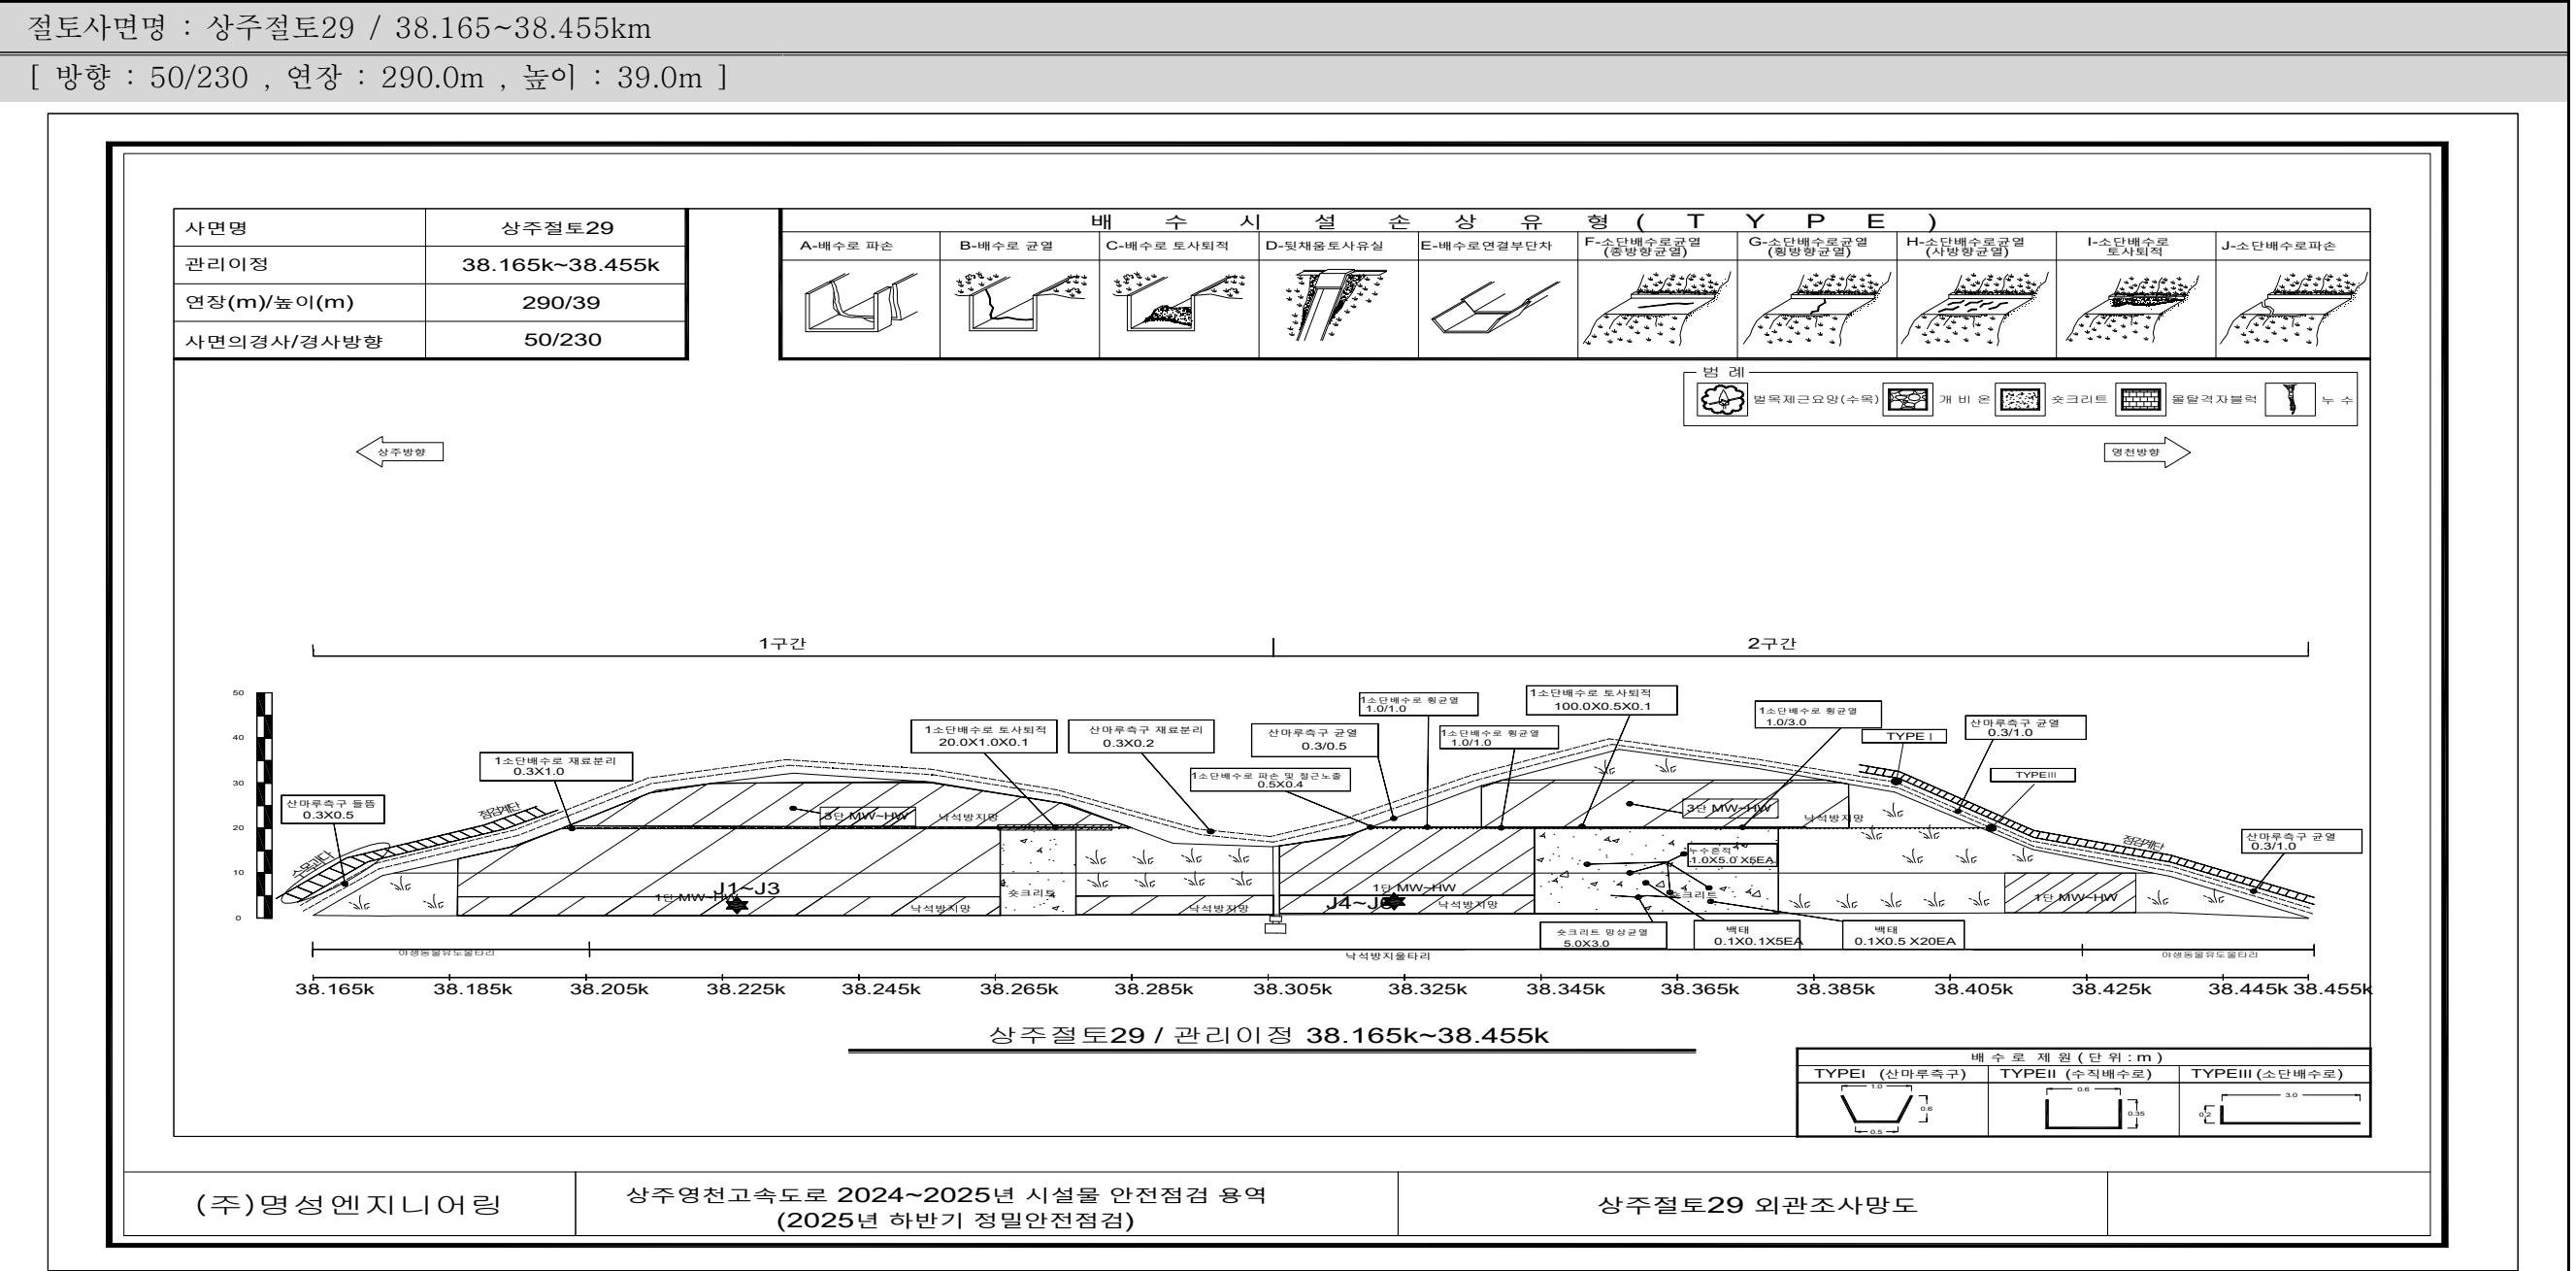
29.3.2 외관조사 결과 현황도(Face Map)

- 상부자연사면은 인장균열 및 이완암괴, 지반의 변형 등의 손상이 없는 양호한 상태로 확인되었다.
- 계곡부는 1개소가 있으며, 계곡부 주변상태는 표층유실 및 침식의 흔적이 없는 것으로 조사되었다.

- 사면하부는 L형측구, 낙석방지울타리 등이 설치되어있으며, 구조물의 변형 및 파손 등의 손상이 없는 전반적으로 양호한 상태이다. 도로까지의 이격거리는 1.0~1.5m정도의 거리를 유지하고 있다.

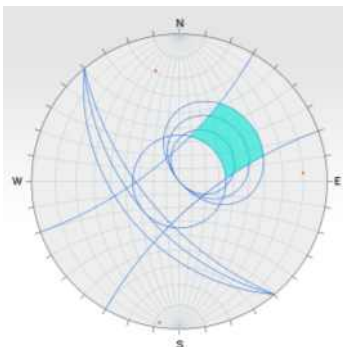
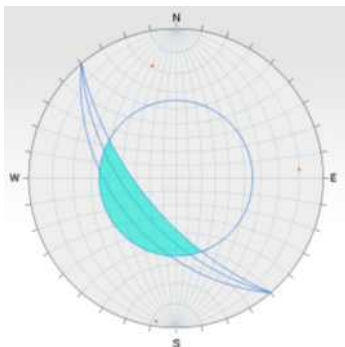
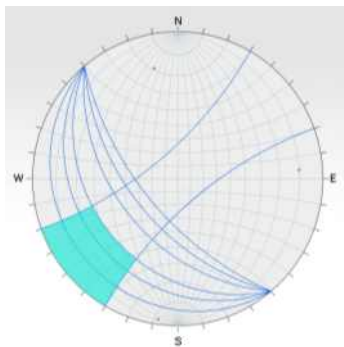
| 구 분 | | J1 | J2 | J3 | 절리상태 점수 | | |
|---|---|---|---|---|---|---|---|
| 안정 | | 안정 | | 안정 | | | |
| <ul style="list-style-type: none"><li>● 평면파괴 영역에 절리군의 극점이 분포하고 있지 않음</li><li>● 썰기파괴 영역에 절리군의 극점이 분포하고 있지 않음</li><li>● 전도파괴 영역에 절리군의 극점이 분포하고 있지 않음</li></ul> | | | | | | | |

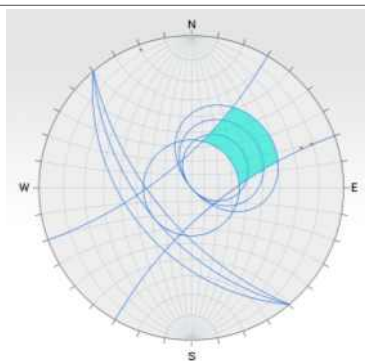
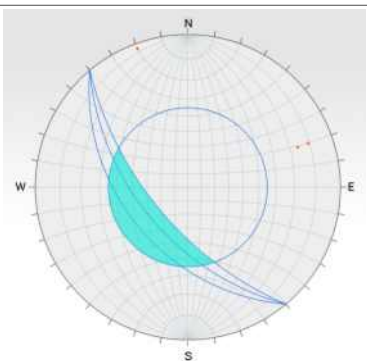
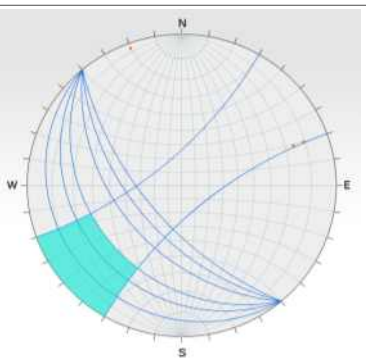
| 구 분 | | J4 | J5 | J6 | 절리상태 점수 | | |
|---|---|---|---|---|---|---|---|
| 안정 | | 안정 | | 안정 | | | |
| <div>● 평면파괴 영역에 절리군의 극점이 분포하고 있지 않음</div> <div>● 썰기파괴 영역에 절리군의 극점이 분포하고 있지 않음</div> <div>● 전도파괴 영역에 절리군의 극점이 분포하고 있지 않음</div> | | | | | | | |
