## 45. 영천절토45

### 45.1 시설물의 개요

영천절토45는 경상북도 영천시 화산면 효정리(상주영천고속도로 69.078~69.258km)에 위치한 사면으로서 총 연장 180.0m, 높이 32.0m로, 2017년 06월 준공된 절토사면이다. 또한 준공 이후 별도의 용도변경은 없이 공용중이다.

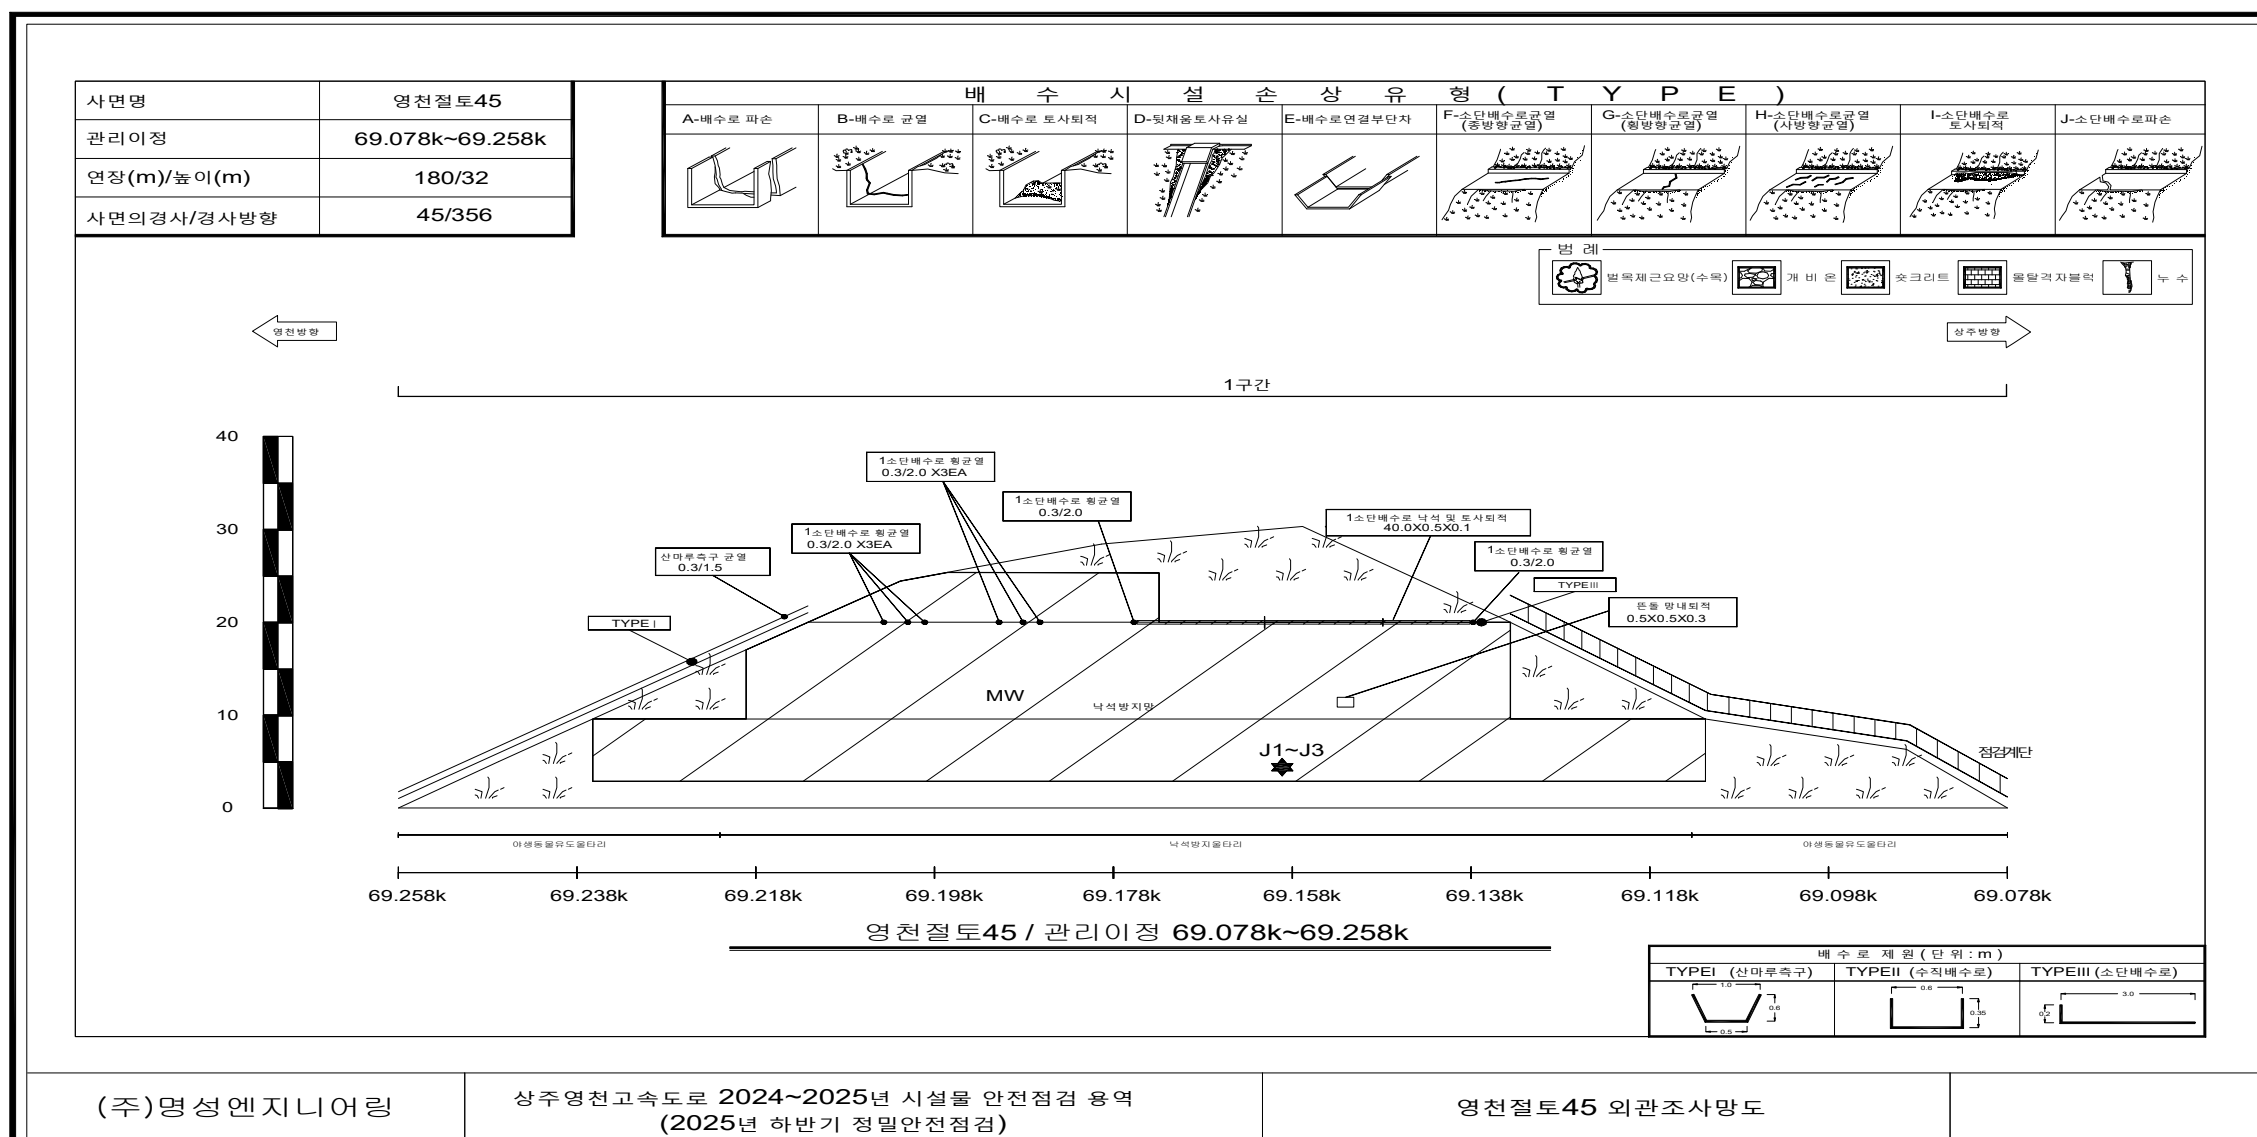
### 45.3.2 외관조사 결과 현황도(Face Map)

| 구 분 | 점검 결과 | 보수·보강 방안 |
|---|---|---|
| 결과요약 | 사면 전반에 걸쳐 식생공, 배수시설, 보호시설이 설치되어 있으며, 풍화등급은 보통풍화(MW) ~ 심한풍화(HW) 정도이다. 상부자연사면 및 사면부는 전반적으로 양호한 상태이나, 69.158k 낙석방지망내 뜯돌 퇴적이 조사되었고, 심한풍화 및 지표수에 의한 충전물유실로 발생한 손상으로 주의관찰 후 추가 손상 발생시 제거가 요망된다. 배수시설에 발생한 균열의 경우 내구성 및 배수기능 확보, 손상의 진전 방지를 위해 균열보수가 필요하다. 사면보호/보강시설은 기능발휘에 큰 문제가 없는 양호한 상태로 조사되었다. | |
