## 48. 영천절토48

### 48.1 시설물의 개요

영천절토48은 경상북도 영천시 화산면 화산리(상주영천고속도로 71.058~71.178km)에 위치한 사면으로서 총 연장 120.0m, 높이 38.0m로, 2017년 06월 준공된 절토사면이다. 또한, 준공 이후 별도의 용도변경 없이 공용중이다.

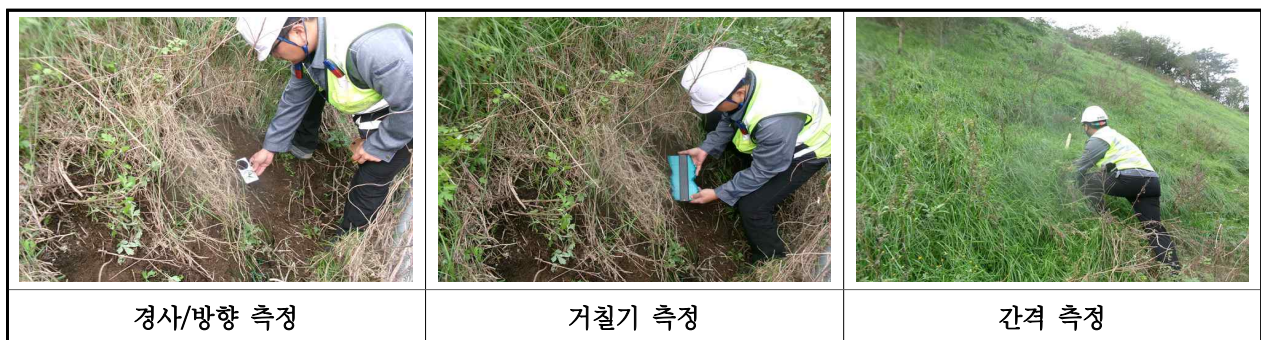
【사진 48.3.2】 불연속면 측정 현황

상태평가에서 실시한 사면분류 및 구간분할에 따라 구간을 분할하였고, 구간별 불연속면에 대해 조사를 실시하였다. 조사위치는 외관조사 결과현황도(Face Map)에 표시하였다. 본 사면은 식생 공으로 인해 불연속면 조사가 불가하였고, 준공자료 및 초기점검자료를 활용하여 불연속면을 작성하였다.
