# 51. 영천절토51

### 51.1 시설물의 개요

영천절토51은 경상북도 영천시 화산면 화산리(상주영천고속도로 72.378~72.558km)에 위치한 사면으로서 총 연장 180.0m, 높이 34.0m로, 2017년 06월 준공된 절토사면이다.

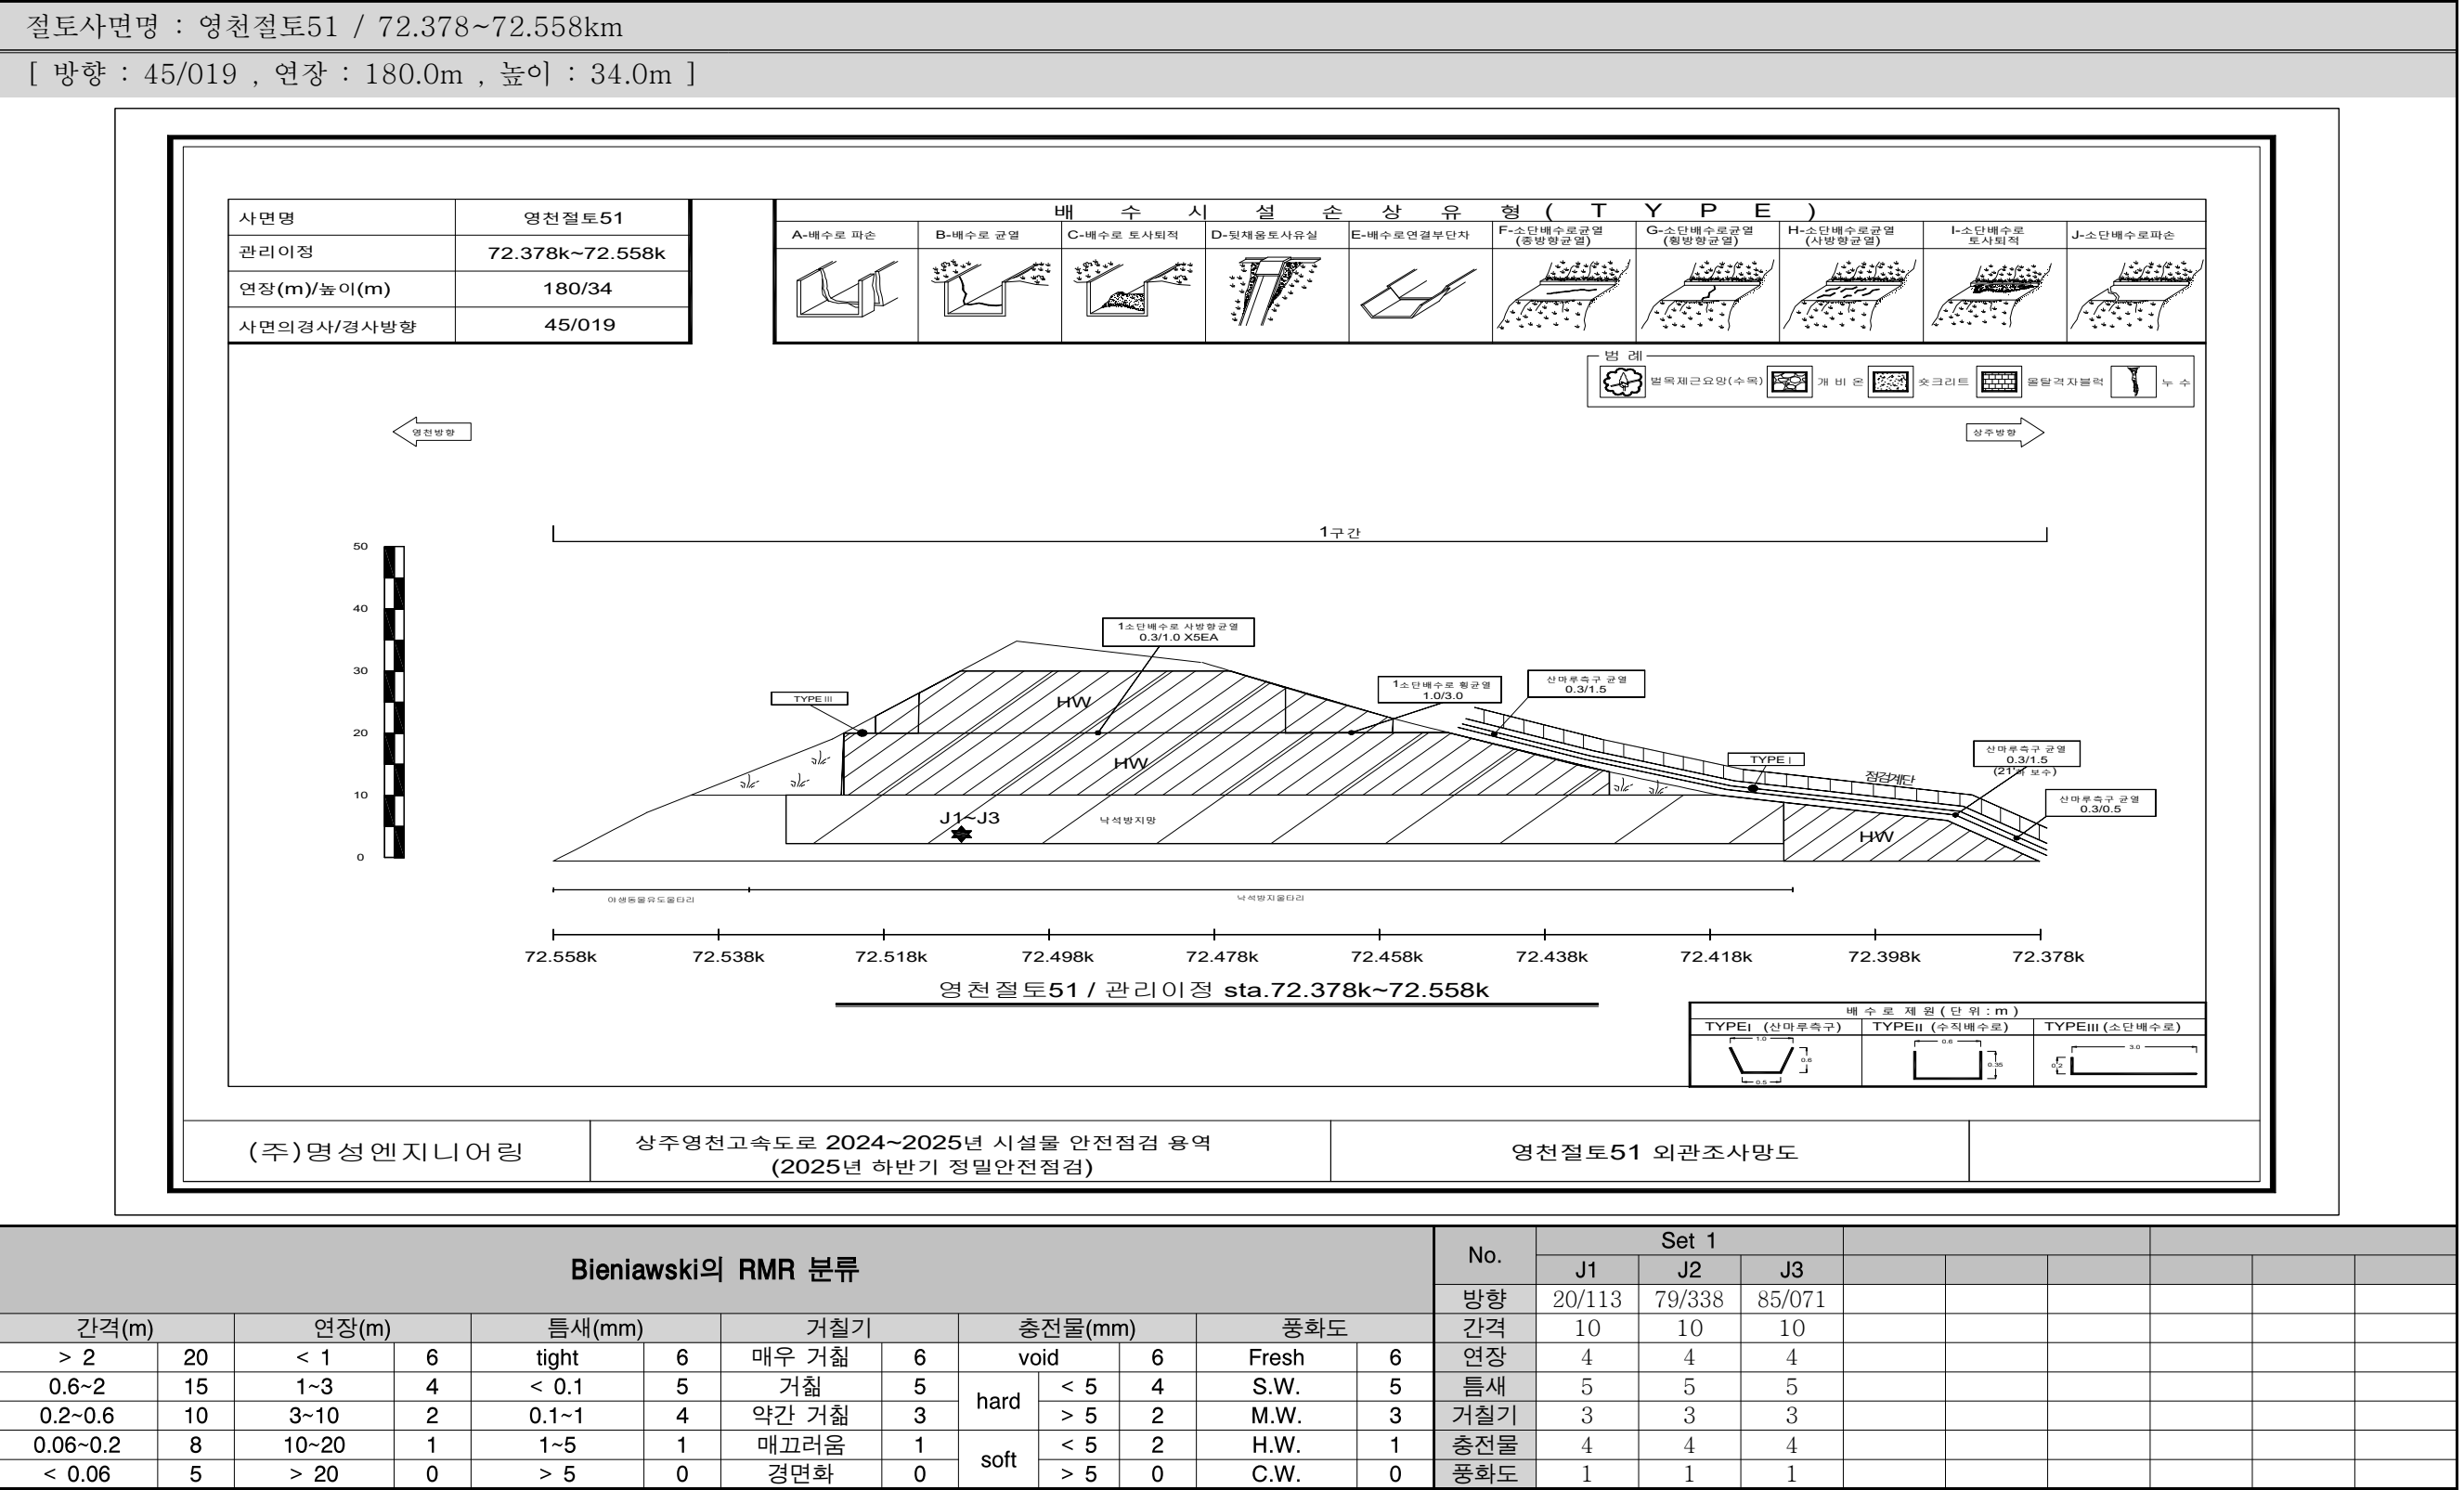
51.3.2 외관조사 결과 현황도(Face Map)

| 구 분 | 점검 결과 | 보수·보강 방안 |
|---|---|---|
| 배수시설 | 소단배수로 균열<br>산마루측구 균열 | 주입보수<br>주입보수 |
| 결과요약 | 금회 점검결과, 사면 전반에 걸쳐 식생공, 배수시설, 보호시설이 설치되어 있으며, 풍화등급은 약 한풍화(SW) ~ 심한풍화(HW) 정도이다. 상부자연사면 및 사면부는 손상이 없는 상태이며, 심한 풍화는 낙석방지망 및 낙석방지울타리 설치로 인해 침식 및 낙석의 위험성은 낮으나, 공용기간 증가에 따른 충전물유실 등의 손상이 발생할 수 있으므로, 세심한 주의관찰이 요구된다. 배수시설에 발생한 균열은 배수로의 내구성확보 및 원활한 배수기능 확보를 위해 보수가 필요하다. 사면보호/보강시설은 기능발휘에 큰 문제가 없는 상태로 조사되었다. | |

| 구분 | 손상내용 | 보수방안 | 손상<br>물량 | 보수<br>물량 | 단위 | 단가<br>(천원) | 개략공사비<br>(천원) | 우선<br>순위 |
|---|---|---|---|---|---|---|---|---|
| 배수시설 | 소단배수로 균열 | 주입보수 | 8.0 | 12.00 | m | 65 | 780 | 1 |
| | 산마루측구 균열 | 주입보수 | 0.5 | 0.75 | m | 65 | 49 | 1 |
