## 60. 영천절토60

### 60.1 시설물의 개요

영천절토60은 경상북도 영천시 화산면 가상리(상주영천고속도로 화산 JCT R-D 우측 STA. 0+140~0+260)에 위치한 사면으로서 총 연장 120.0m, 높이 38.0m로, 2017년 06월 준공된 절토사면이다. 또한, 준공 이후 별도의 용도변경 없이 공용중이다.

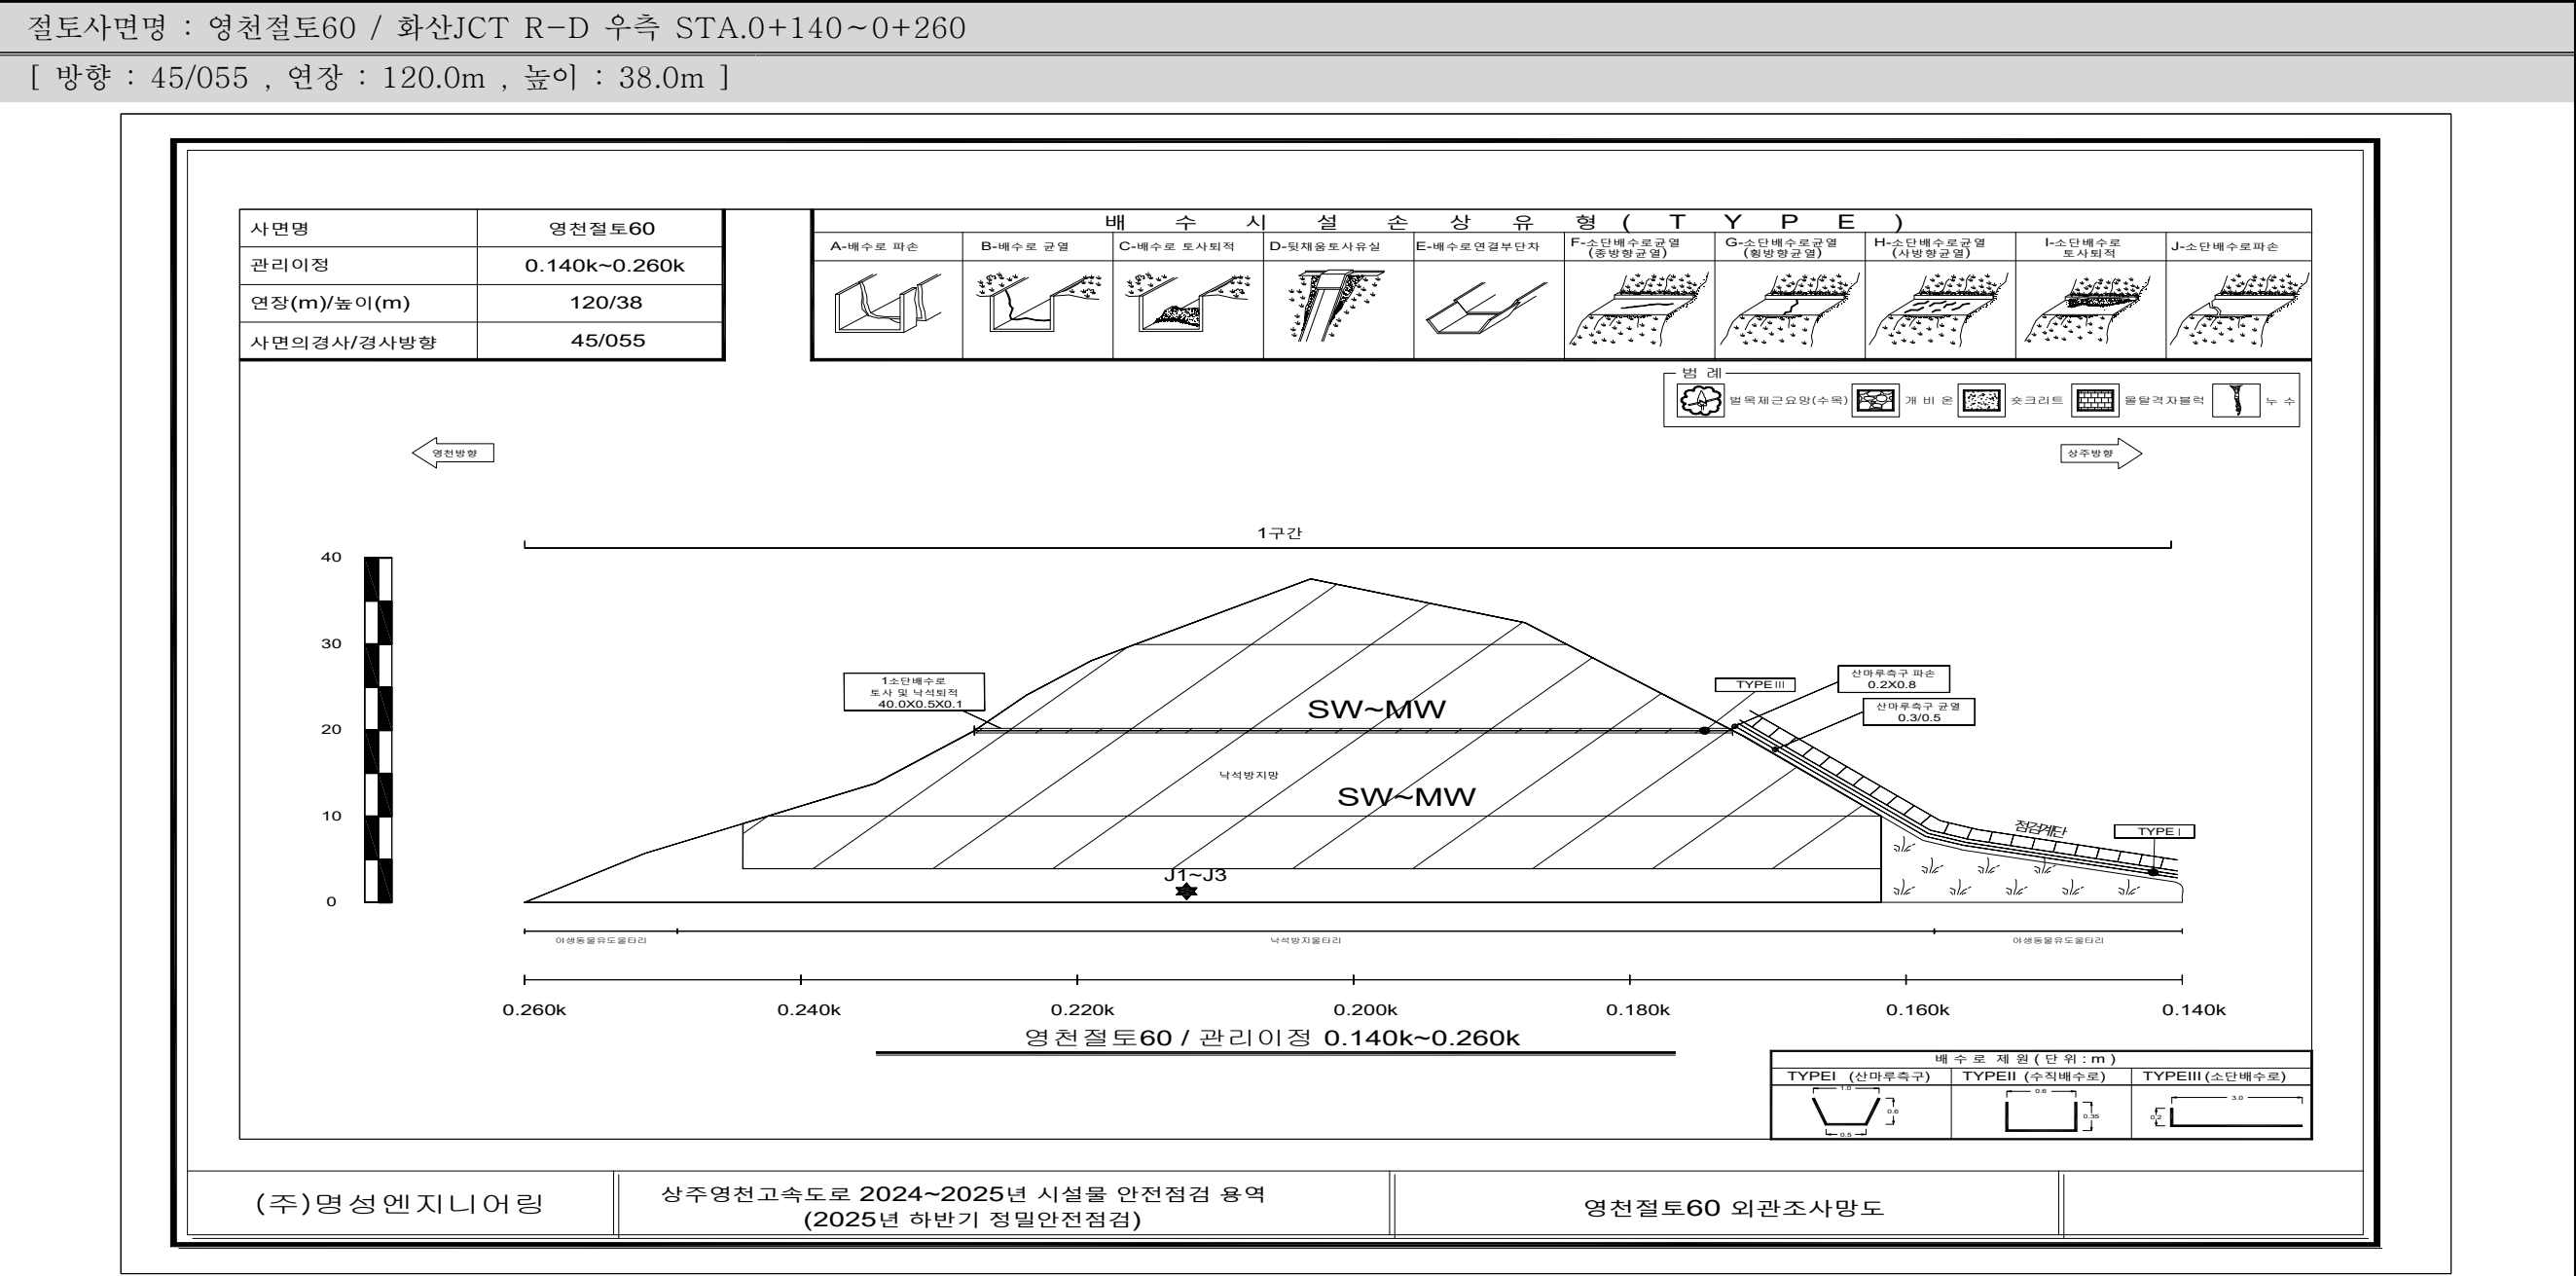
60.3.2 외관조사 결과 현황도(Face Map)

- 상부자연사면은 인장균열 및 이완암괴, 지반의 변형 등의 손상이 없는 양호한 상태로 확인되었다.

- 사면하부는 L형측구, 낙석방지울타리 등이 설치되어있으며, 구조물의 변형 및 파손 등의 손상이 없는 전반적으로 양호한 상태이다. 이격거리는 0.5~1.0m정도의 거리를 유지하고 있다.

- 부대시설로는 점검계단(0.140~0.170k), 낙석방지울타리(0.160~0.250k), 야생동물유도울타리(0.140~0.160k, 0.250~0.260k)가 설치되어 있으며, 손상이 없는 양호한 상태로 조사되었다.
- 점검계단은 주변식생으로 인한 유지관리의 불편함을 초래할 수 있으므로, 원활한 유지관리를 위하여 주기적인 정비를 실시하는 관리가 필요하다.
