## 63. 영천절토63

### 63.1 시설물의 개요

영천절토63은 경상북도 영천시 고경면 대성리(상주영천고속도로 89.518~89.958km)에 위치한 사면으로서 총 연장 440.0m, 높이 33.6m로, 2017년 06월 준공된 절토사면이다. 또한, 준공 이후 별도의 용도변경 없이 공용중이다.

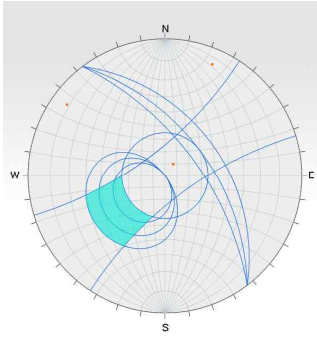
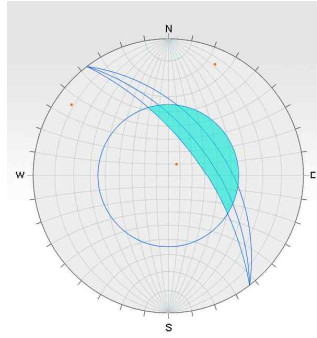
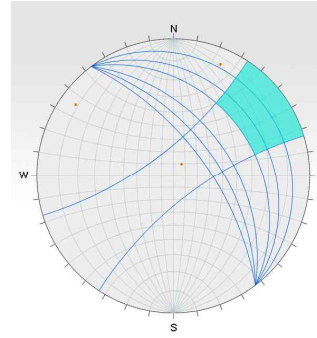
| 구 분 | | J1 | J2 | J3 | 절리상태 점수 | | |
|---|---|---|---|---|---|---|---|
| 안정 | | 안정 | | 안정 | | | |
| <ul style="list-style-type: none"><li>● 평면파괴 영역에 절리군의 극점이 분포하고 있지 않음</li><li>● 췌기파괴 영역에 절리군의 극점이 분포하고 있지 않음</li><li>● 전도파괴 영역에 절리군의 극점이 분포하고 있지 않음</li></ul> | | | | | | | |

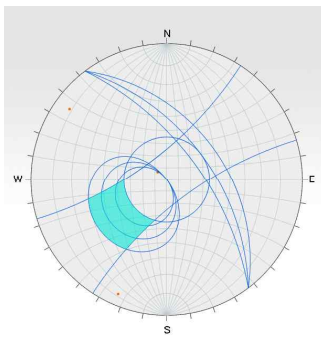
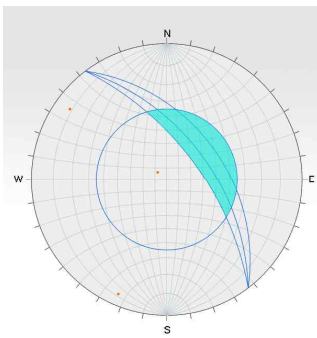
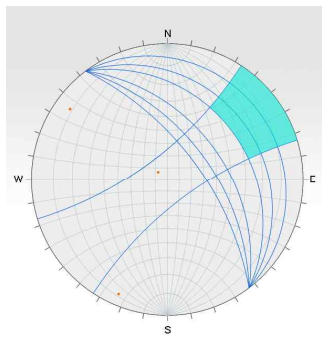
| 구 분 | | J1 | J2 | J3 | 절리상태 점수 | | |
|---|---|---|---|---|---|---|---|
| 안정 | | 안정 | | 안정 | | | |
| <ul style="list-style-type: none"><li>● 평면파괴 영역에 절리군의 극점이 분포하고 있지 않음</li><li>● 썰기파괴 영역에 절리군의 극점이 분포하고 있지 않음</li><li>● 전도파괴 영역에 절리군의 극점이 분포하고 있지 않음</li></ul> | | | | | | | |

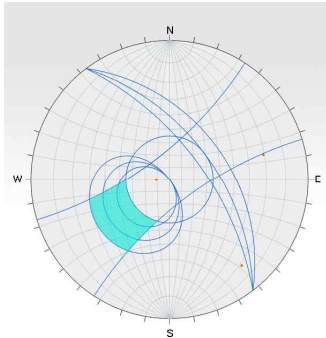
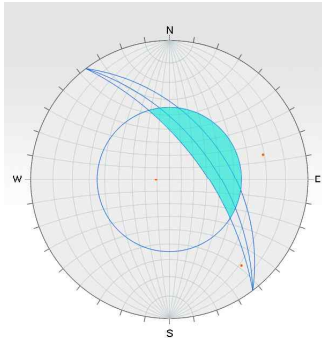
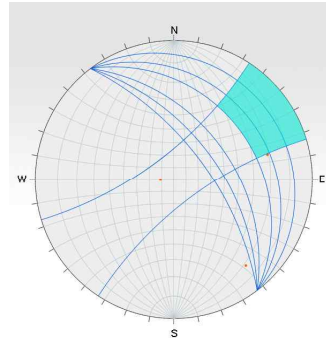
| 구 분 | | J1 | J2 | J3 | 절리상태 점수 | | |
|---|---|---|---|---|---|---|---|
| 안정 | | 안정 | | 안정 | | | |
| <ul style="list-style-type: none"><li>● 평면파괴 영역에 절리군의 극점이 분포하고 있지 않음</li><li>● 썰기파괴 영역에 절리군의 극점이 분포하고 있지 않음</li><li>● 전도파괴 영역에 절리군의 극점이 분포하고 있지 않음</li></ul> | | | | | | | |
