가래실교

## 작업사진 및 손상현황

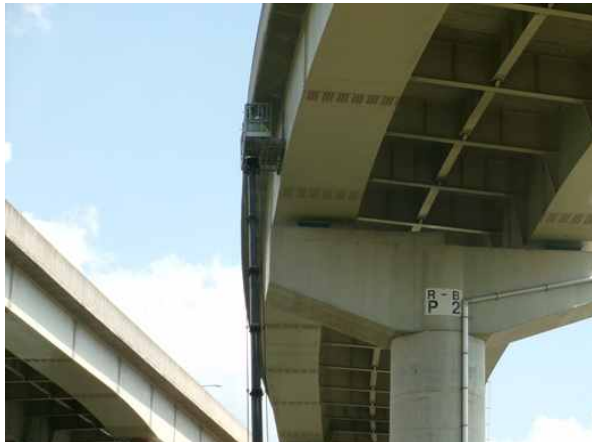
고소점검차를 이용한 부재치수 현장측정

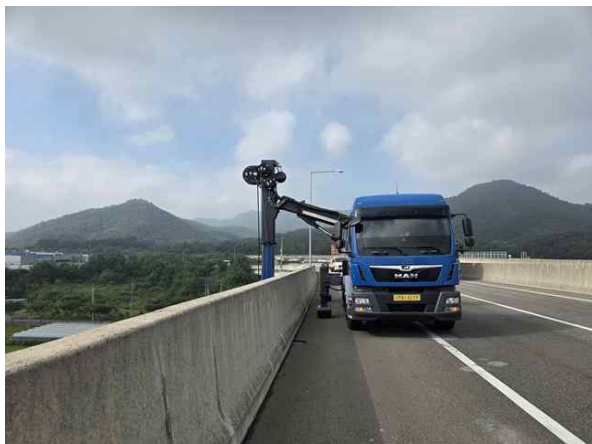
굴절작업차를 이용한 근접조사

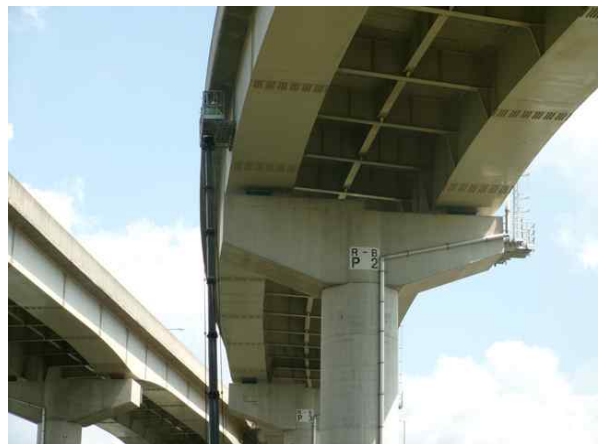
고소작업차를 이용한 근접조사
