## 4. 누산교

# 누산교 정기안전점검 결과표

| 가. 일반현황 | | | | | |
|---|---|---|---|---|---|
| 용역명 | 국도48호선 향산2교(상) 등 2개소 정밀안전점검 및 10개소 정기안전점검용역 | | 점검기간 | 2025. 07. 01. ~ 2025. 12. 16. | |

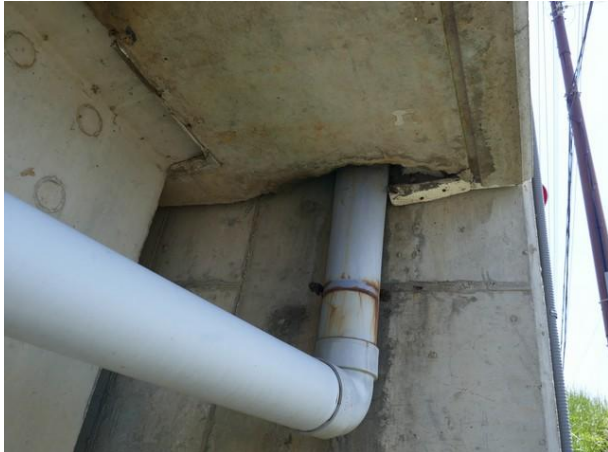
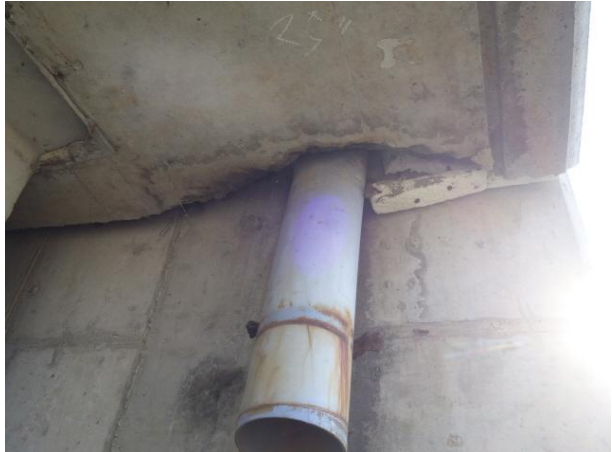
| 부재 | 점검내용 | 발생원인 | 조치<br>필요사항 | 사진<br>번호 |
|---|---|---|---|---|
| 바닥판 | ·균열(cw=0.3mm미만)<br>·파손, 철근노출<br>·누수흔적 | ·건조수축, 온도변화<br>·공용증가, 신축이음 누수<br>·배수관 누수 | ·주의관찰<br>·단면보수(방청)<br>·주의관찰 | 11<br>03, 04<br>02 |

| 03(상반기) | S3 바닥판(누산) 하면 철근노출 | 03(하반기) | S3 바닥판(누산) 하면 철근노출 |
