상주영천고속도로 시설물 정기안전점검 용역

# 외 관 조 사 망 도

산하교

2020.06

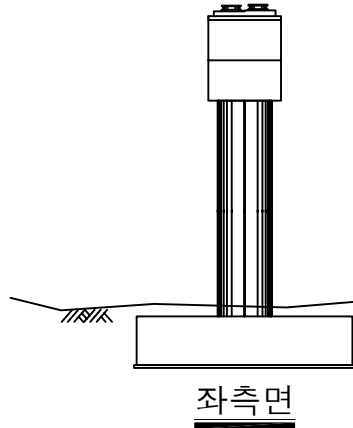
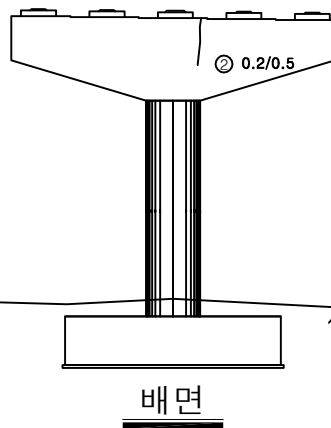
| 번호 | 손상내용 | 손상현황 | | | | | | 비고 |
|---|---|---|---|---|---|---|---|---|
| 1 | 무수축물탈균열 | 0.1 | 0.2 | | 0.20 | m | 1 | |
| 2 | 균열 | 0.2 | 0.5 | | 0.50 | m | 1 | |

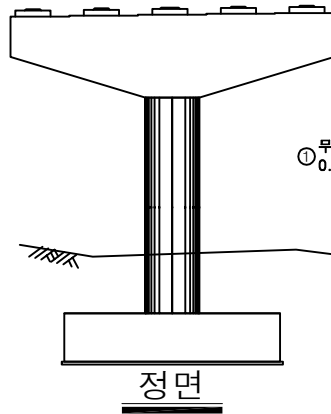
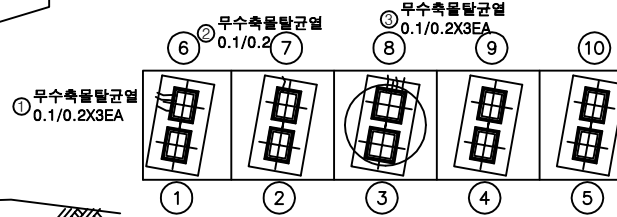
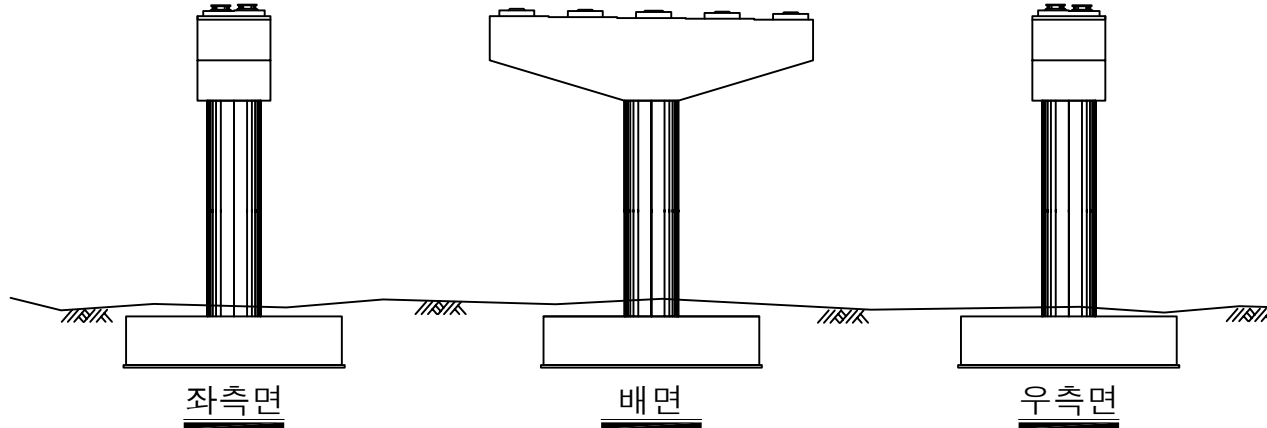
| 번호 | 손상내용 | 손상현황 | | | | | | 비고 |
|---|---|---|---|---|---|---|---|---|
| 1 | 무수축물탈균열 | 0.1 | 0.2 | | 0.60 | m | 3 | |
| 2 | 무수축물탈균열 | 0.1 | 0.2 | | 0.20 | m | 1 | |
| 3 | 무수축물탈균열 | 0.1 | 0.2 | | 0.60 | m | 3 | |

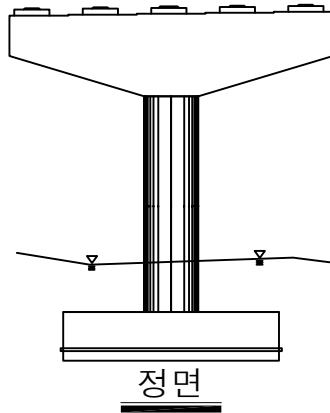
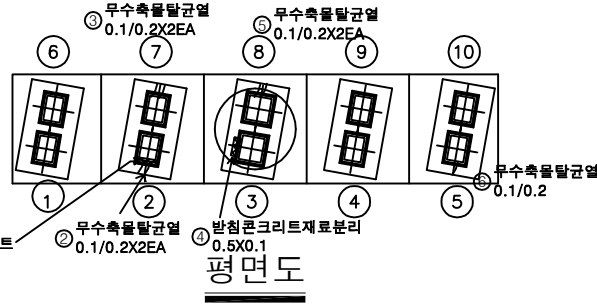
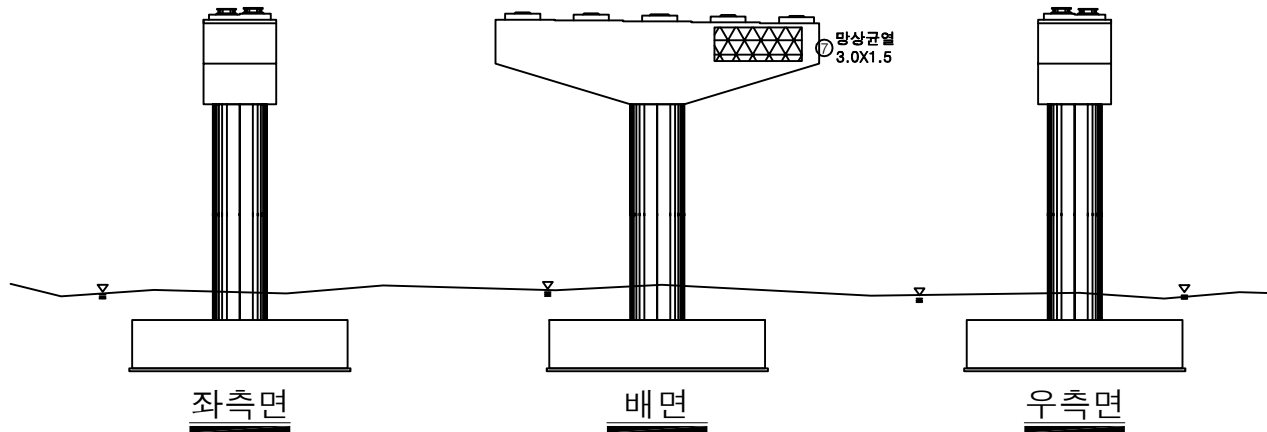
| 번호 | 손상내용 | 손상현황 | | | | | | 비 고 |
|---|---|---|---|---|---|---|---|---|
| 2 | 무수축물탈균열 | 0.1 | 0.2 | | 0.40 | m | 2 | |
| 3 | 무수축물탈균열 | 0.1 | 0.2 | | 0.40 | m | 2 | |
| 5 | 무수축물탈균열 | 0.1 | 0.2 | | 0.40 | m | 2 | |
| 6 | 무수축물탈균열 | 0.1 | 0.2 | | 0.20 | m | 1 | |
| 7 | 망상균열 | 3.0 | 1.5 | 4.50 | m <sup>2</sup> | | 1 | |
