상주영천고속도로 시설물 정기안전점검 용역

# 외 관 조 사 망 도

내포교

2020.06

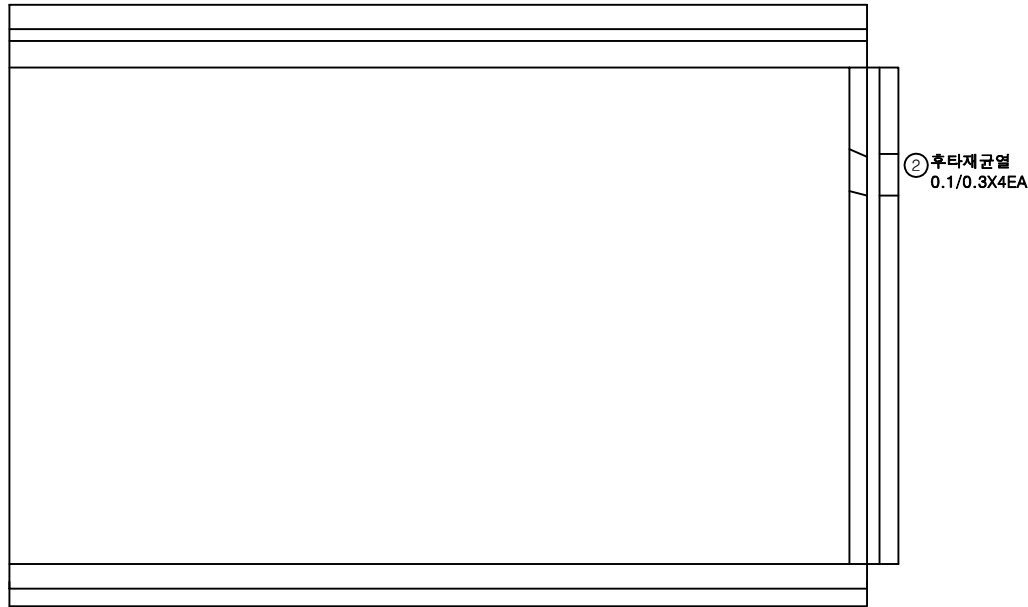
P3

| 번호 | 손상내용 | 손상현황 | | | | | | 비고 |
|---|---|---|---|---|---|---|---|---|
| 1 | 후타재균열 | 0.1 | 0.3 | | 1.20 | m | 4 | |
