상주영천고속도로 시설물 정기안전점검 용역

# 외 관 조 사 망 도

영천 JCT R-B교

2020.06

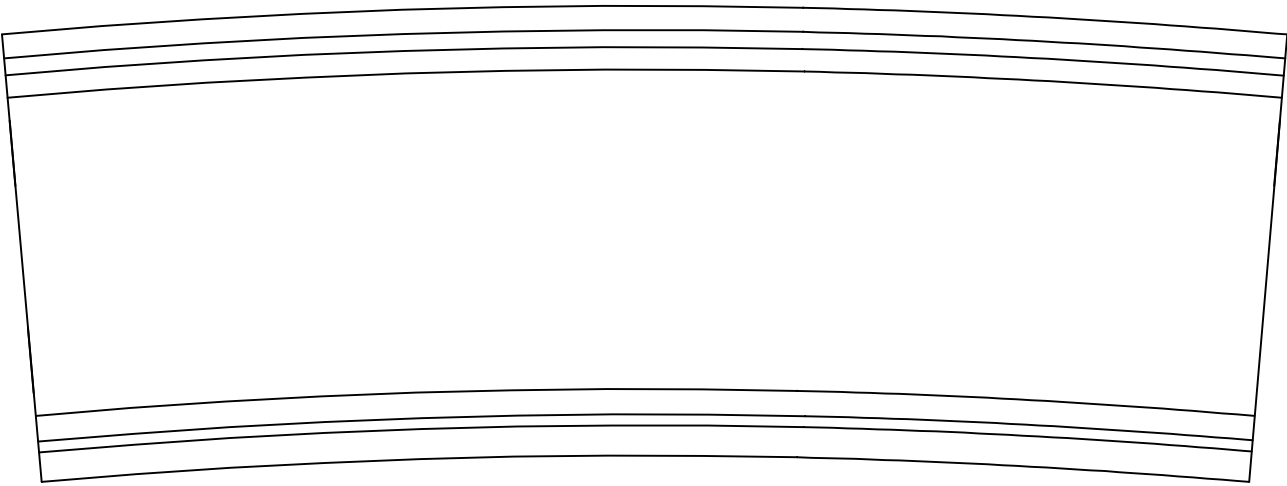
| 번호 | 손상내용 | 손상현황 | | | | | | 비고 |
|---|---|---|---|---|---|---|---|---|
| 2 | 후타재균열 | 0.1 | 0.5 | | 1.50 | m | 3 | |
| 3 | 후타재균열 | 0.2 | 0.5 | | 0.50 | m | 1 | |

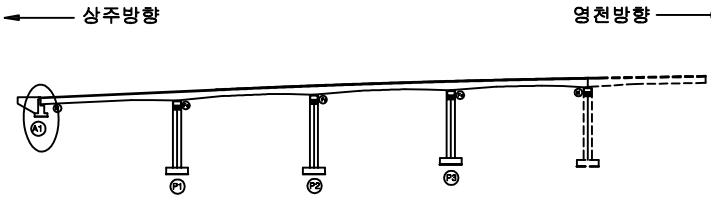
| 번호 | 손상내용 | 손상현황 | | | | | | 비 고 |
|---|---|---|---|---|---|---|---|---|
| 1 | 무수축물탈균열 | 0.1 | 0.2 | | 0.40 | m | 2 | |
| 2 | 균열 | 0.3 | 4.0 | | 4.00 | m | 1 | |
| 4 | 균열 | 0.3 | 1.5 | | 3.00 | m | 2 | |

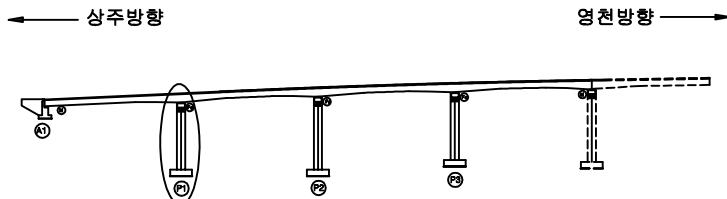
| 번호 | 손상내용 | 손상현황 | | | | | | 비고 |
|---|---|---|---|---|---|---|---|---|
| 1 | 무수축물탈균열 | 0.1 | 0.2 | | 0.40 | m | 2 | |

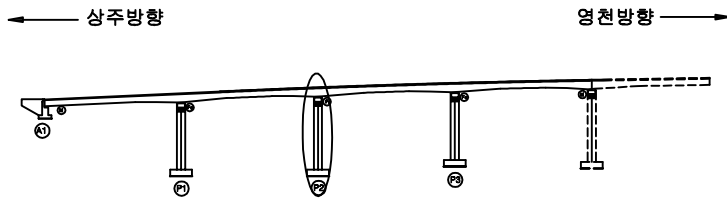
| 번호 | 손상내용 | 손상현황 | | | | | | 비 고 |
|---|---|---|---|---|---|---|---|---|
| 2 | 무수축물탈균열 | 0.1 | 0.2 | | 0.80 | m | 4 | |
| 3 | plate부식 | | | | 1.00 | EA | 1 | |
| 4 | 무수축물탈균열 | 0.1 | 0.2 | | 1.80 | m | 9 | |
