상주영천고속도로 시설물 정기안전점검 용역

# 외 관 조 사 망 도

낙동강대교

2020.06

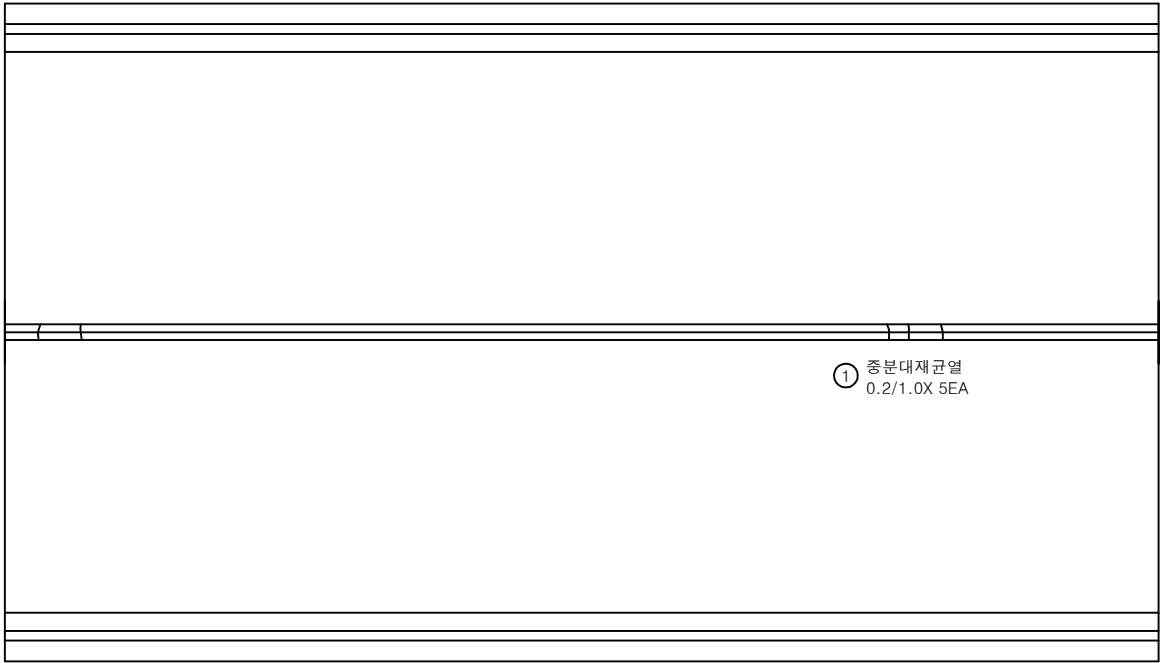
① 중분대재균열  
0.2/1.0X2EA

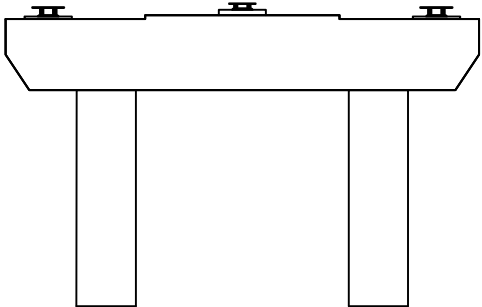
정 면

| 번호 | 손상내용 | 손상현황 | | | | | | 비 고 |
|---|---|---|---|---|---|---|---|---|
| 2 | 무수축물탈균열 | 0.1 | 0.1 | | 0.10 | m | 1 | 20'보수 |
