상주영천고속도로 시설물 정기안전점검 용역

# 외 관 조 사 망 도

산호교

2020.06

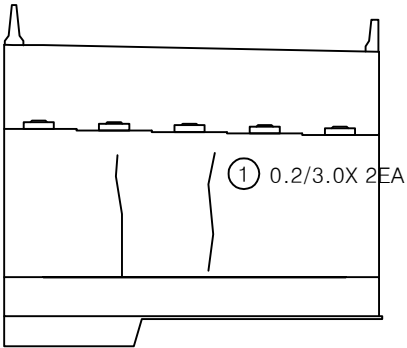
평면도

| 번호 | 손상내용 | 손상현황 | | | | | | 비고 |
|---|---|---|---|---|---|---|---|---|
| 1 | 균열 | 0.2 | 3.0 | | 6.00 | m | 2 | |

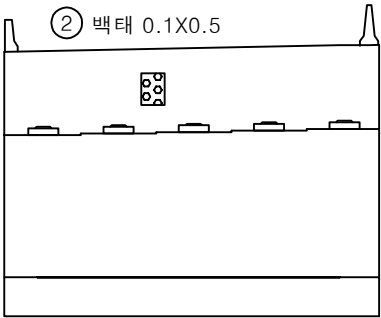
날개벽

② 백태 0.1X0.5

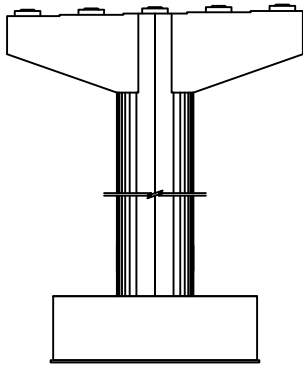
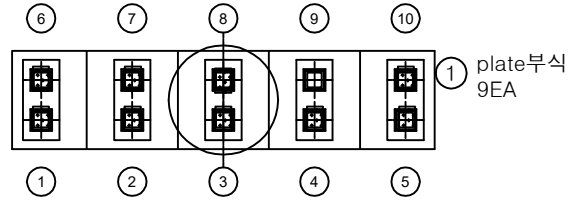
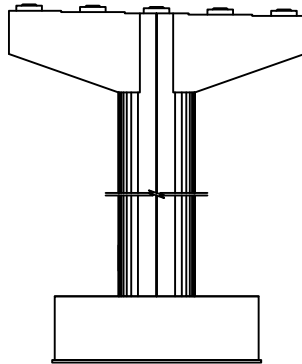
정면

| 번호 | 손상내용 | 손상현황 | | | | | | 비 고 |
|---|---|---|---|---|---|---|---|---|
| 1 | plate부식 | | | | 9.00 | EA | 9 | |

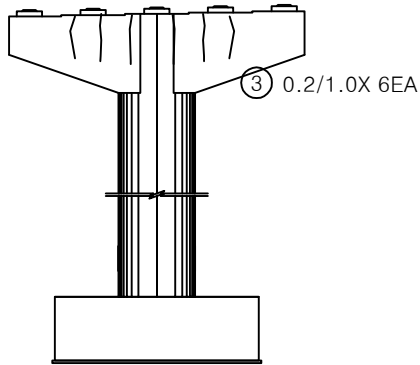
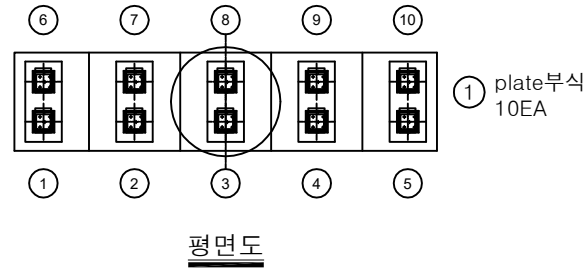
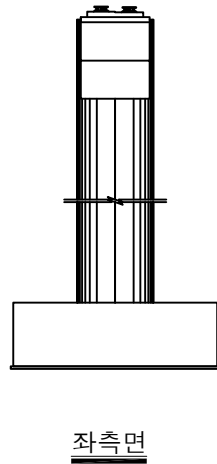
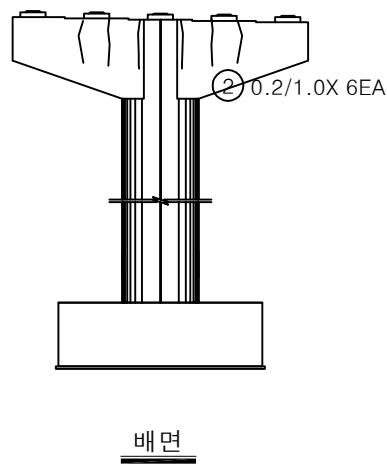
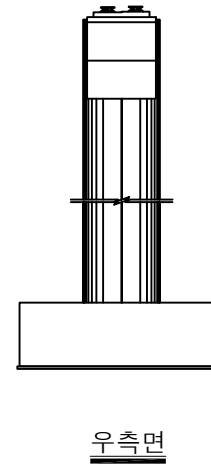
| 번호 | 손상내용 | 손상현황 | | | | | | 비 고 |
|---|---|---|---|---|---|---|---|---|
| 1 | plate부식 | | | | 10.00 | EA | 10 | |
| 2 | 균열 | 0.2 | 1.0 | | 6.00 | m | 6 | |
| 3 | 균열 | 0.2 | 1.0 | | 6.00 | m | 6 | |

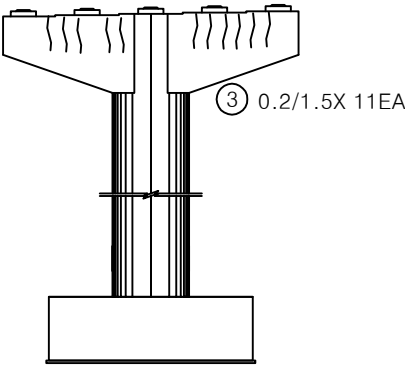
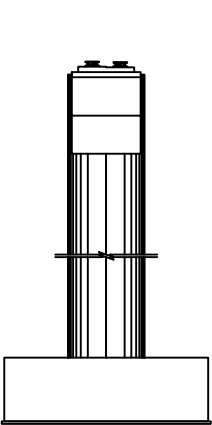
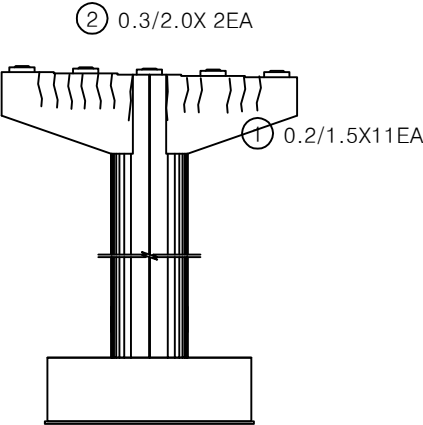
정면

| 번호 | 손상내용 | 손상현황 | | | | | | 비고 |
|---|---|---|---|---|---|---|---|---|
| 1 | 균열 | 0.2 | 1.5 | | 16.50 | m | 11 | |
| 2 | 균열 | 0.3 | 2.0 | | 4.00 | m | 2 | |
| 3 | 균열 | 0.2 | 1.5 | | 16.50 | m | 11 | |

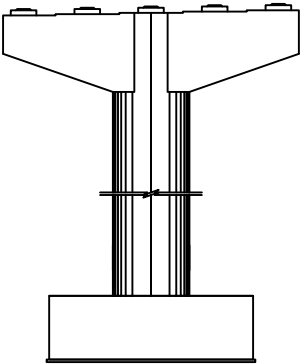
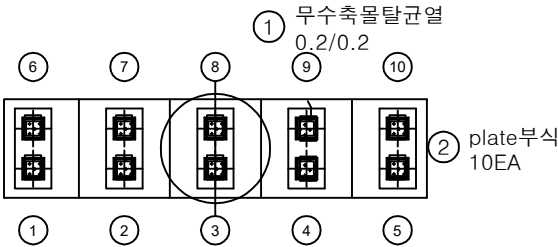
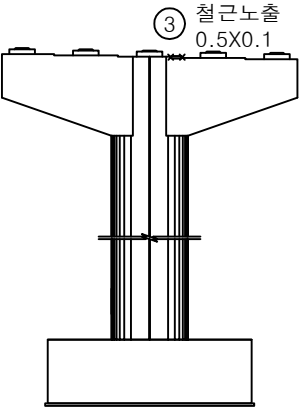
정면

| 번호 | 손상내용 | 손상현황 | | | | | | 비 고 |
|---|---|---|---|---|---|---|---|---|
| 1 | 무수축물탈균열 | 0.2 | 0.2 | | 0.20 | m | 1 | |
| 2 | plate부식 | | | | 10.00 | EA | 10 | |

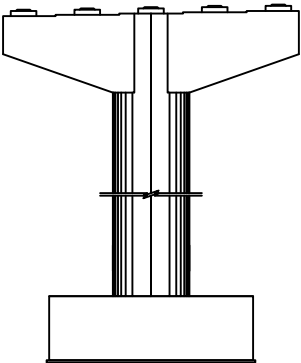
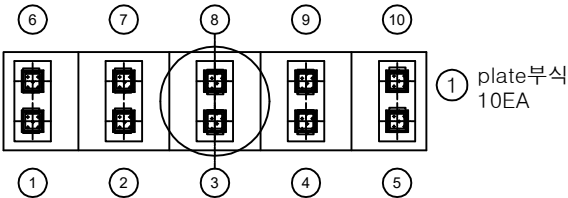
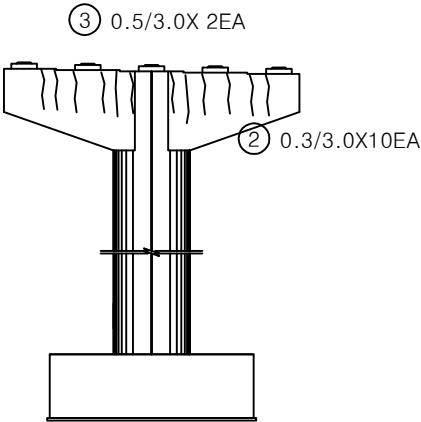
정면

| 번호 | 손상내용 | 손상현황 | | | | | | 비고 |
|---|---|---|---|---|---|---|---|---|
| 1 | plate부식 | | | | 10.00 | EA | 10 | |

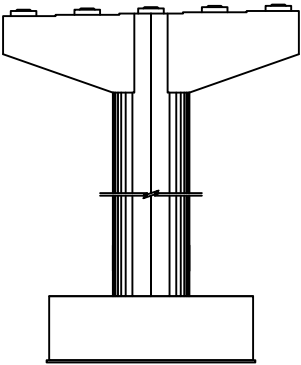
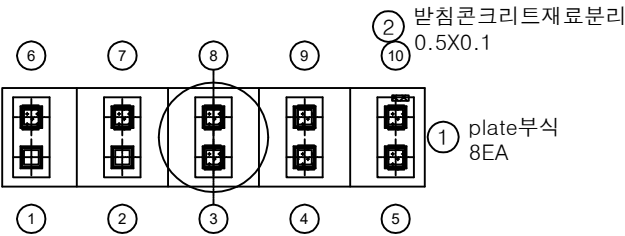
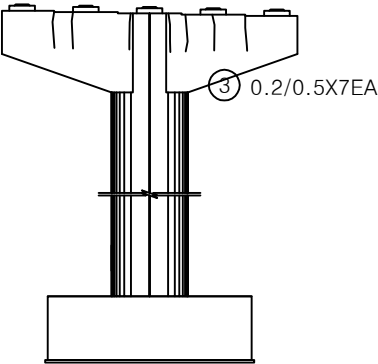
| 번호 | 손상내용 | 손상현황 | | | | | | 비 고 |
|---|---|---|---|---|---|---|---|---|
| 1 | plate부식 | | | | 8.00 | EA | 8 | |
| 2 | 균열 | 0.2 | 1.5 | | 3.00 | m | 2 | |

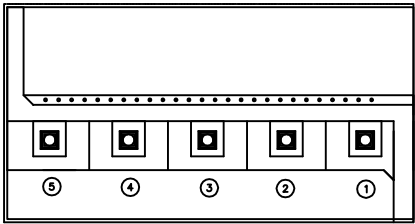
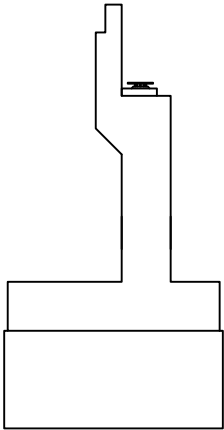
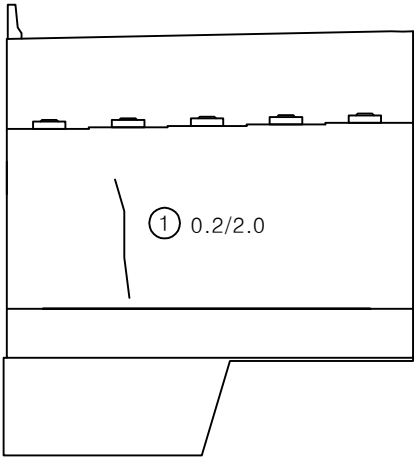
| 번호 | 손상내용 | 손상현황 | | | | | | 비고 |
|---|---|---|---|---|---|---|---|---|
| 1 | 균열 | 0.2 | 2.0 | | 2.00 | m | 1 | |

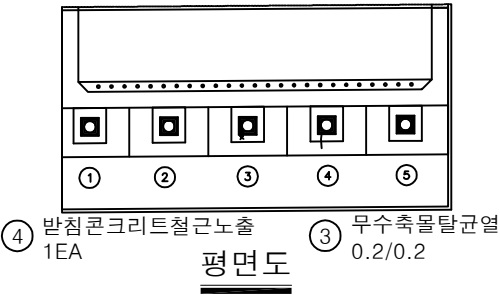
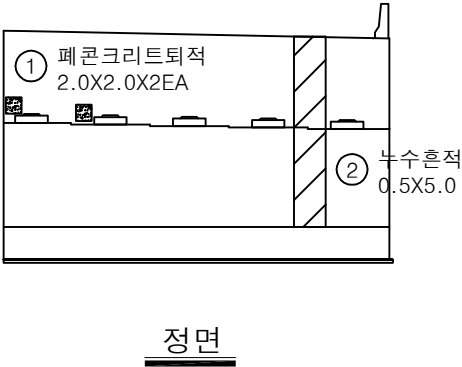
| 번호 | 손상내용 | 손상현황 | | | | | | 비고 |
|---|---|---|---|---|---|---|---|---|
| 2 | 누수흔적 | | 0.5 | 5.0 | 2.50 | m <sup>2</sup> | 1 | |
| 3 | 무수축물탈균열 | 0.2 | 0.2 | | 0.20 | m | 1 | |

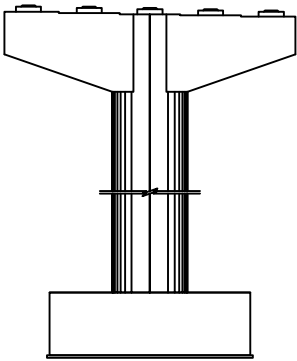
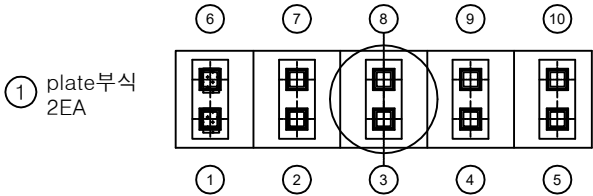
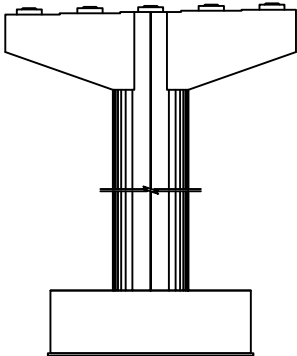
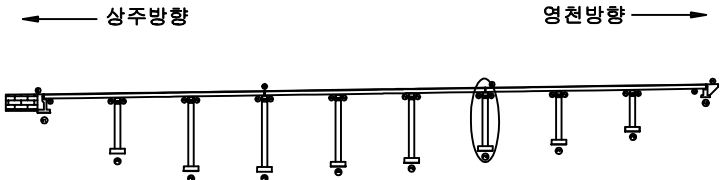
| 번호 | 손상내용 | 손상현황 | | | | | | 비고 |
|---|---|---|---|---|---|---|---|---|
| 1 | plate부식 | | | | 2.00 | EA | 2 | |

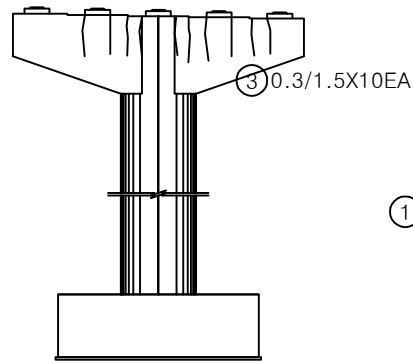
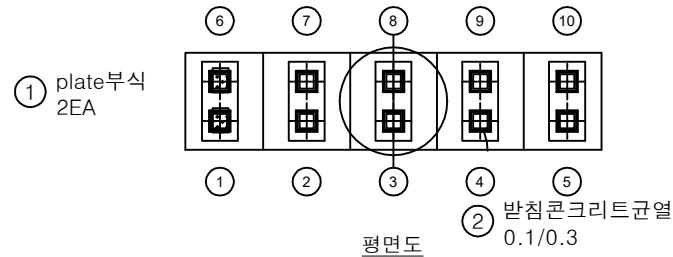
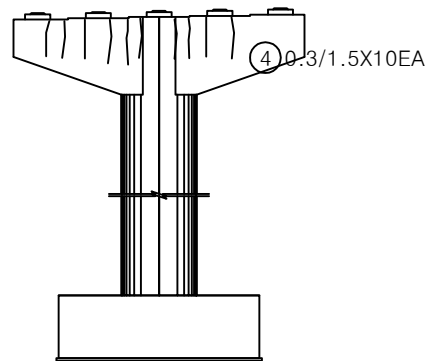
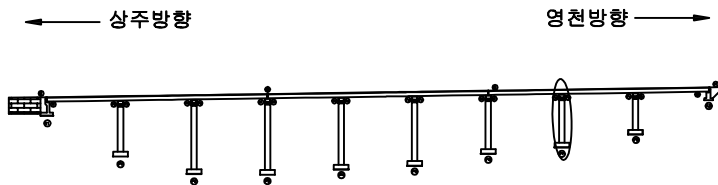
| 번호 | 손상내용 | 손상현황 | | | | | | 비 고 |
|---|---|---|---|---|---|---|---|---|
| 1 | plate부식 | | | | 2.00 | EA | 2 | |
| 2 | 받침콘크리트균열 | 0.1 | 0.3 | | 0.30 | m | 1 | |
| 3 | 균열 | 0.3 | 1.5 | | 15.00 | m | 10 | |
| 4 | 균열 | 0.3 | 1.5 | | 15.00 | m | 10 | |

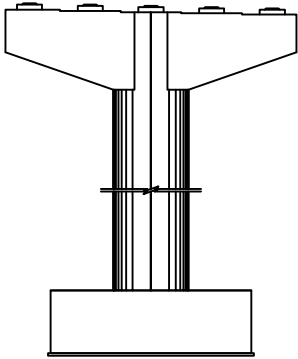
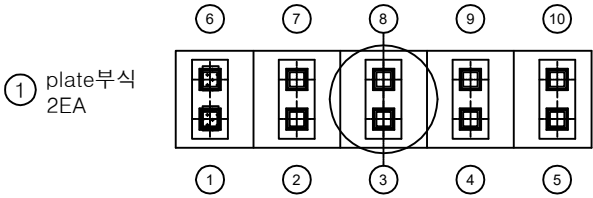
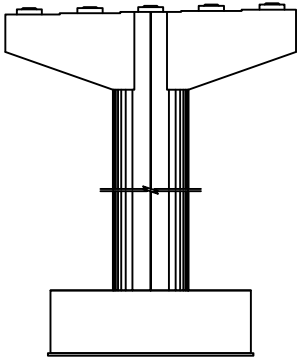
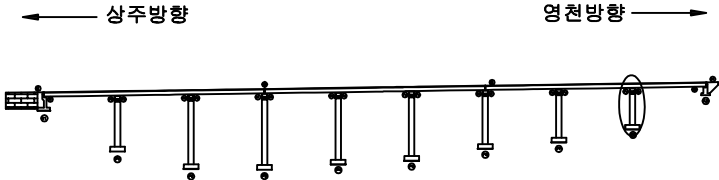
| 번호 | 손상내용 | 손상현황 | | | | | | 비고 |
|---|---|---|---|---|---|---|---|---|
| 1 | plate부식 | | | | 2.00 | EA | 2 | |
