상주영천고속도로 시설물 정기안전점검 용역

# 외 관 조 사 망 도

오로교

(주)명성엔지니어링

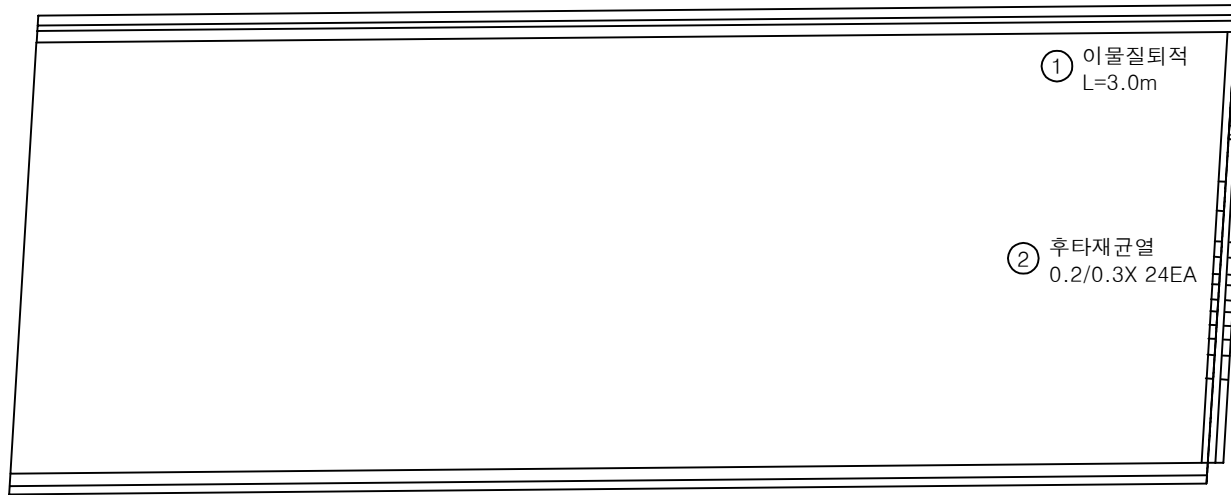
| 번호 | 손상내용 | 손상현황 | | | | | | 비고 |
|---|---|---|---|---|---|---|---|---|
| 2 | 후타재균열 | 0.2 | 0.5 | | 7.20 | m | 24 | |

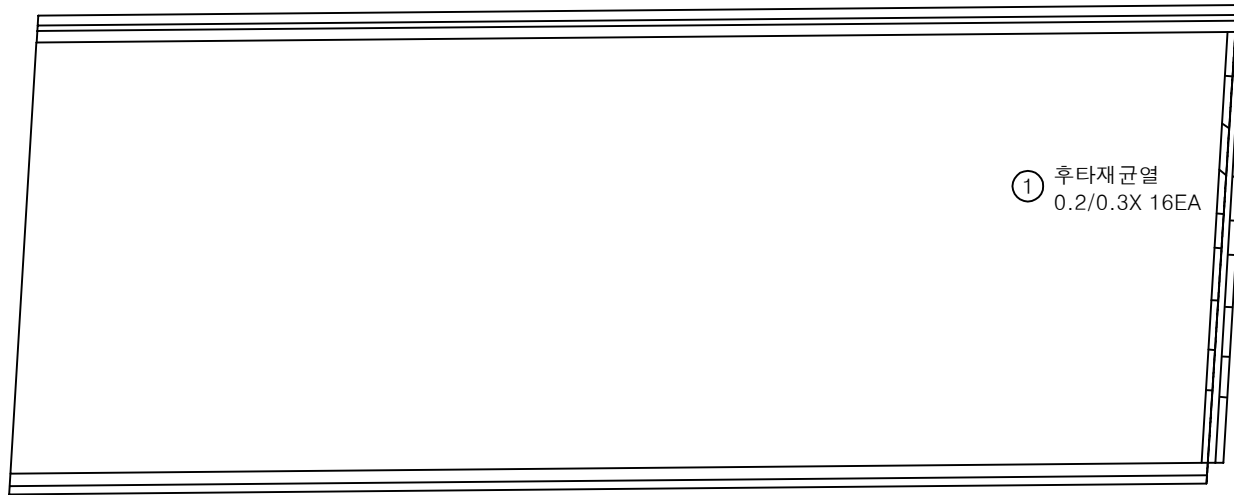
| 번호 | 손상내용 | 손상현황 | | | | | | 비고 |
|---|---|---|---|---|---|---|---|---|
| 1 | 후타재균열 | 0.2 | 0.3 | | 4.80 | m | 16 | |

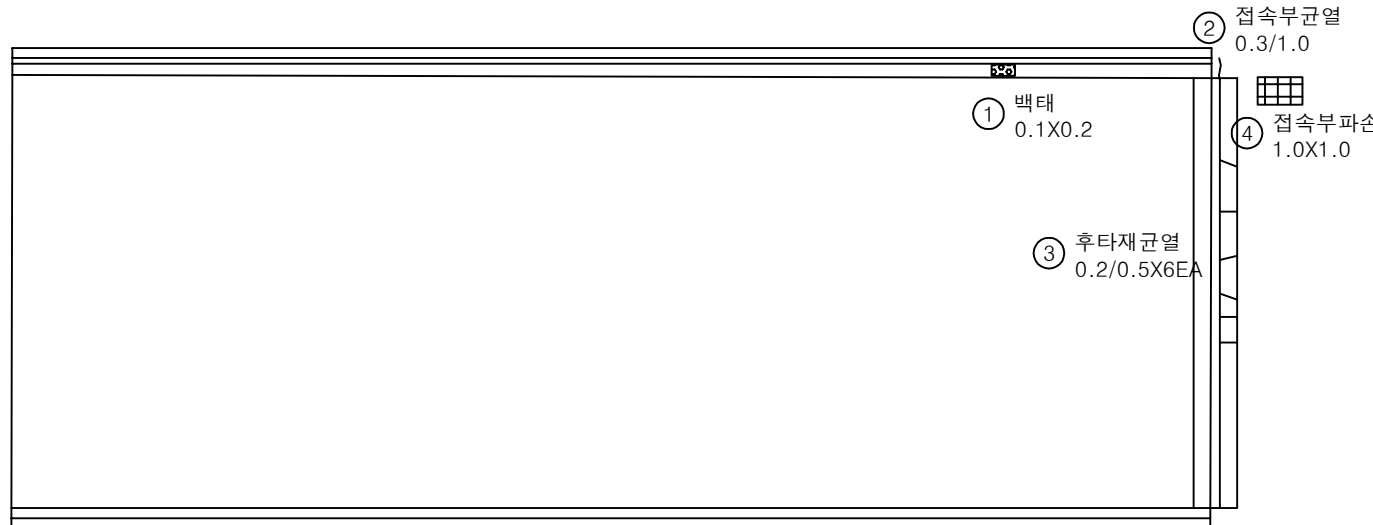
| 번호 | 손상내용 | 손상현황 | | | | | | 비고 |
|---|---|---|---|---|---|---|---|---|
| 2 | 접속부균열 | 0.3 | 1.0 | | 1.00 | m | 1 | |
| 3 | 후타재균열 | 0.2 | 0.5 | | 3.00 | m | 6 | |

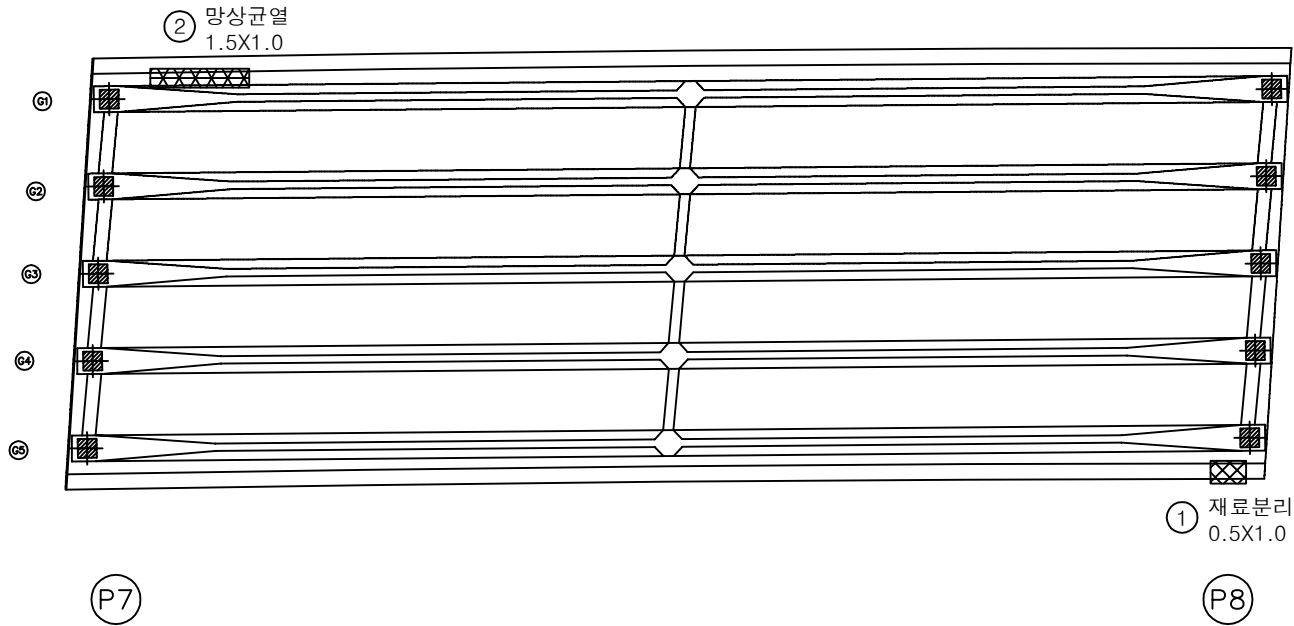
| 번호 | 손상내용 | 손상현황 | | | | | | 비고 |
|---|---|---|---|---|---|---|---|---|
| 2 | 망상균열 | | 1.5 | 1.0 | 1.50 | m <sup>2</sup> | 1 | 신규 |

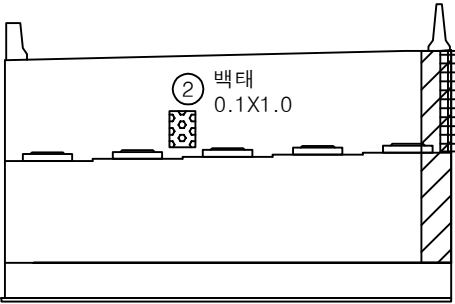
정면

| 번호 | 손상내용 | 손상현황 | | | | | | 비 고 |
|---|---|---|---|---|---|---|---|---|
| 1 | 무수축물탈균열 | 0.2 | 0.3 | | 0.60 | m | 2 | |
| 3 | 누수흔적 | | 1.0 | 5.0 | 5.00 | m <sup>2</sup> | 1 | |

① 무수축물탈균열  
0.2/0.3X2EA

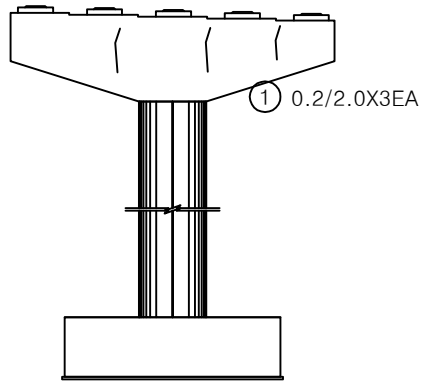
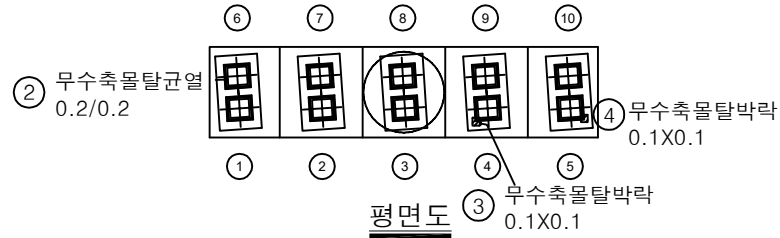
| 번호 | 손상내용 | 손상현황 | | | | | | 비고 |
|---|---|---|---|---|---|---|---|---|
| 1 | 균열 | 0.2 | 2.0 | | 6.00 | m | 3 | |
| 2 | 무수축물탈균열 | 0.2 | 0.2 | | 0.20 | m | 1 | |
| 5 | 균열 | 0.2 | 2.0 | | 4.00 | m | 2 | |

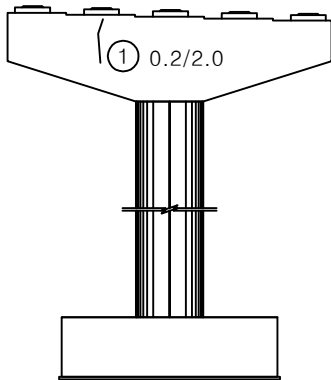
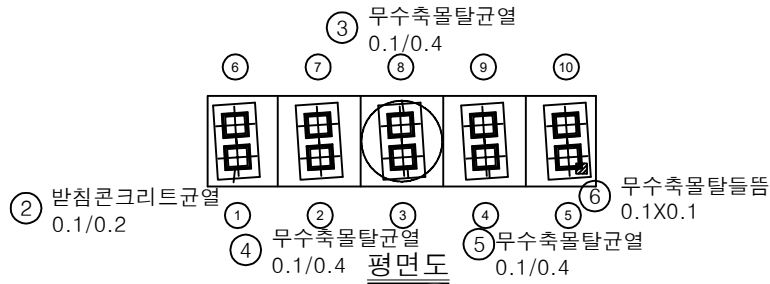
\*폐콘크리트적치

| 번호 | 손상내용 | 손상현황 | | | | | | 비 고 |
|---|---|---|---|---|---|---|---|---|
| 1 | 균열 | 0.2 | 2.0 | | 2.00 | m | 1 | |
| 2 | 받침콘크리트균열 | 0.1 | 0.2 | | 0.20 | m | 1 | |
| 3 | 무수축물탈균열 | 0.1 | 0.4 | | 0.40 | m | 1 | |

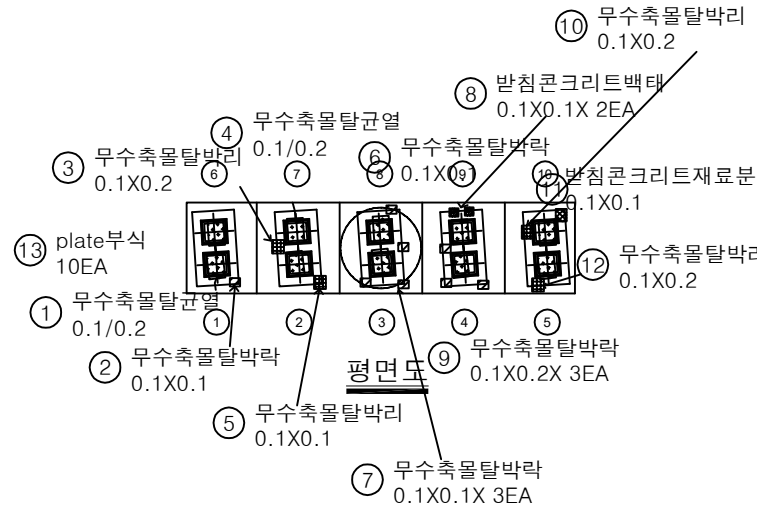
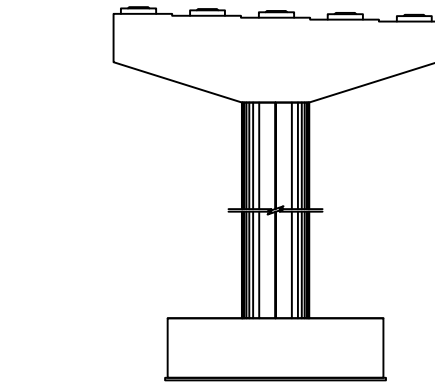
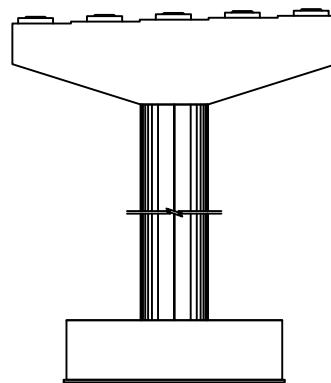
| 번호 | 손상내용 | 손상현황 | | | | | | 비고 |
|---|---|---|---|---|---|---|---|---|
| 1 | 무수축물탈균열 | 0.1 | 0.2 | | 0.20 | m | 1 | |
| 4 | 무수축물탈균열 | 0.1 | 0.2 | | 0.20 | m | 1 | |
| 13 | plate부식 | | | | 10.00 | EA | 10 | |

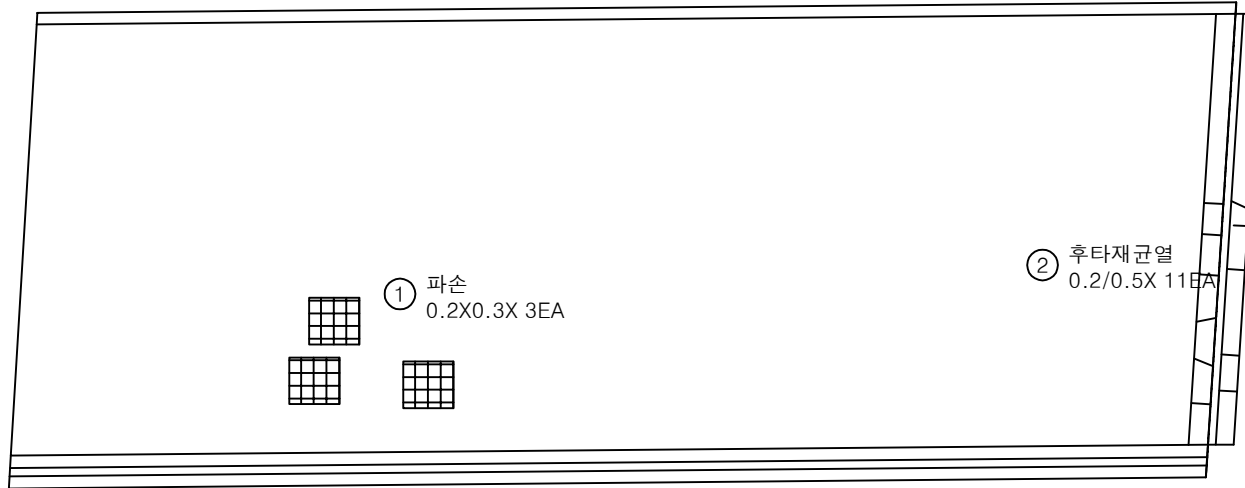
P2

| 번호 | 손상내용 | 손상현황 | | | | | | 비고 |
|---|---|---|---|---|---|---|---|---|
| 2 | 후타재균열 | 0.2 | 0.5 | | 5.50 | m | 11 | |

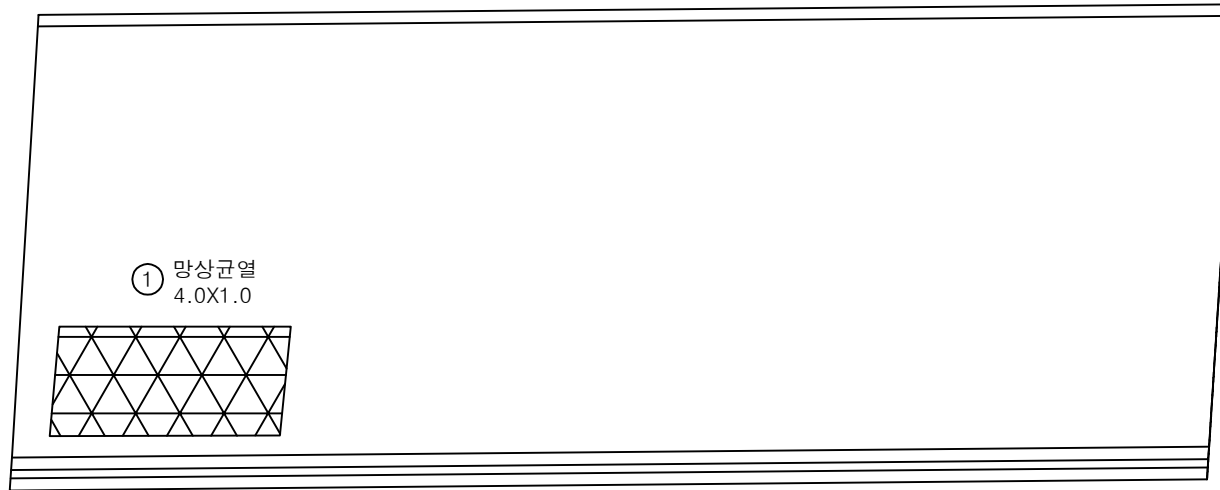
P3

| 번호 | 손상내용 | 손상현황 | | | | | | 비고 |
|---|---|---|---|---|---|---|---|---|
| 1 | 망상균열 | | 4.0 | 1.0 | 4.00 | m <sup>2</sup> | 1 | |

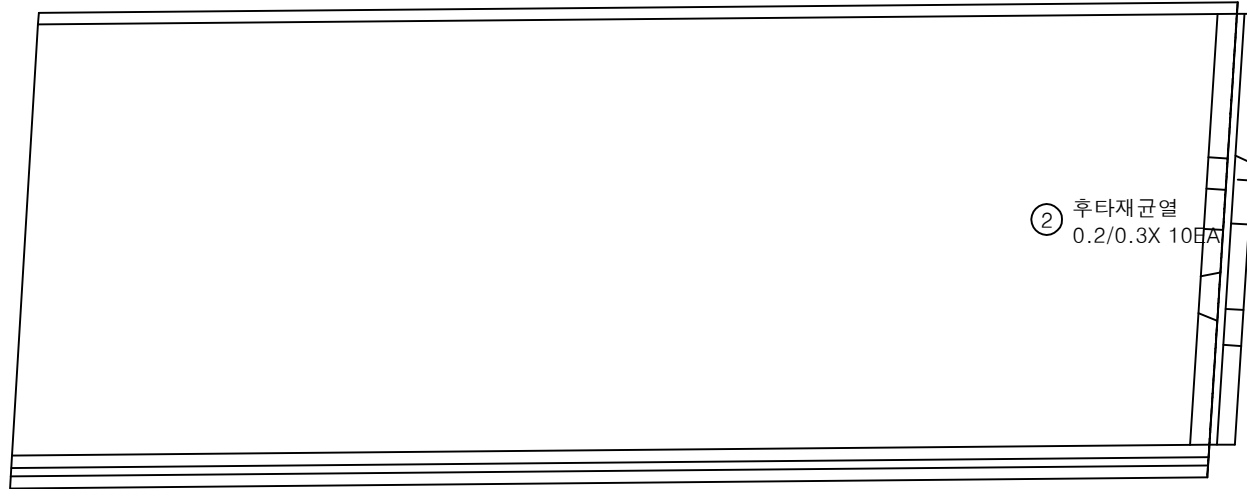
P4

| 번호 | 손상내용 | 손상현황 | | | | | | 비고 |
|---|---|---|---|---|---|---|---|---|
| 1 | 후타재균열 | 0.2 | 0.3 | | 3.00 | m | 10 | |

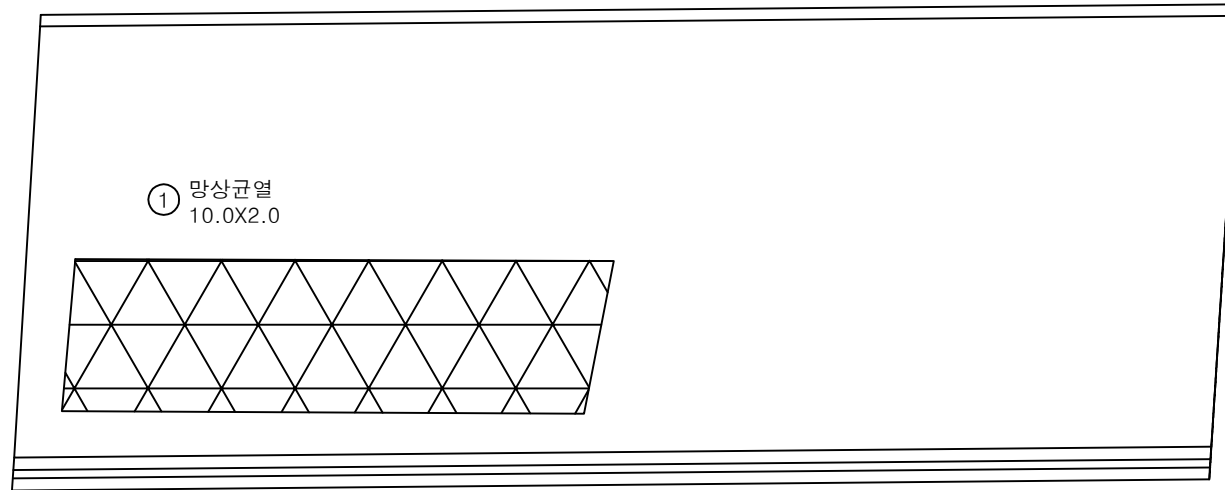
P5

| 번호 | 손상내용 | 손상현황 | | | | | | 비고 |
|---|---|---|---|---|---|---|---|---|
| 1 | 망상균열 | | 10.0 | 2.0 | 20.00 | m <sup>2</sup> | 1 | |

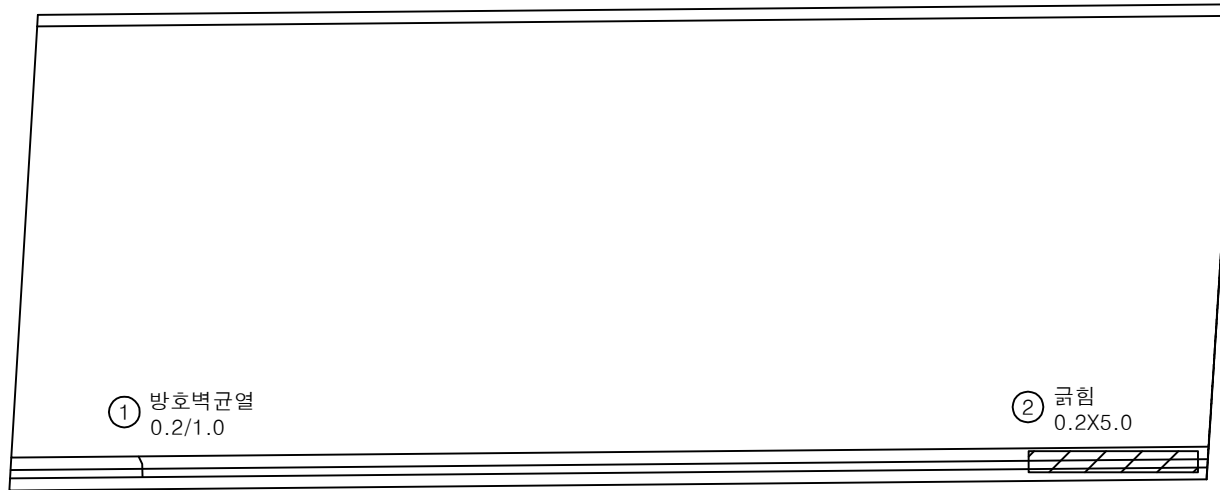
P6

| 번호 | 손상내용 | 손상현황 | | | | | | 비고 |
|---|---|---|---|---|---|---|---|---|
| 1 | 방호벽균열 | 0.2 | 1.0 | | 1.00 | m | 1 | |

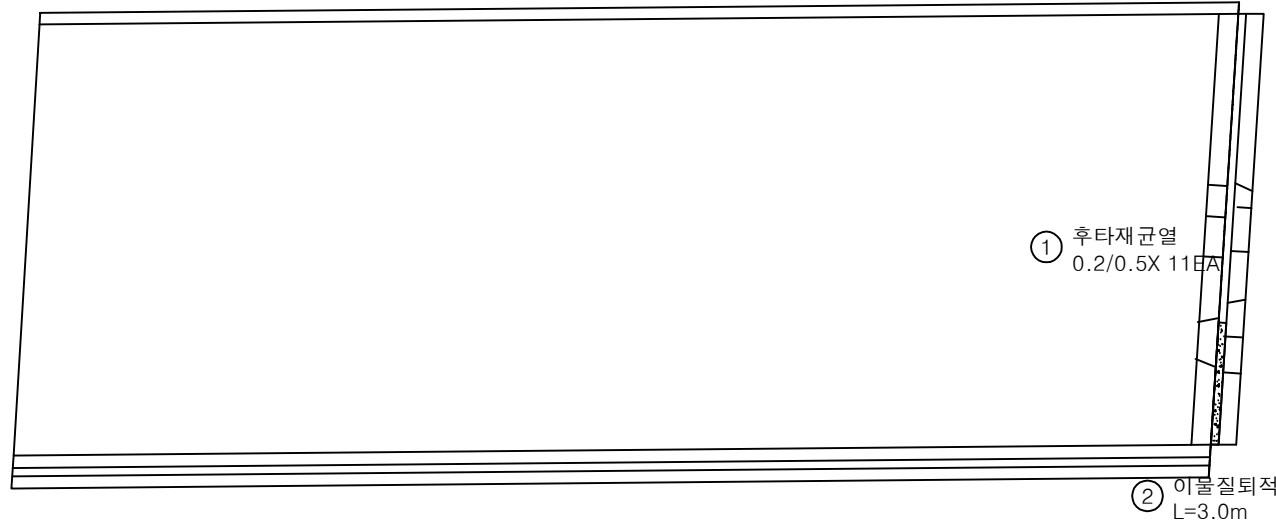
| 번호 | 손상내용 | 손상현황 | | | | | | 비고 |
|---|---|---|---|---|---|---|---|---|
| 1 | 후타재균열 | 0.2 | 0.5 | | 5.50 | m | 11 | |

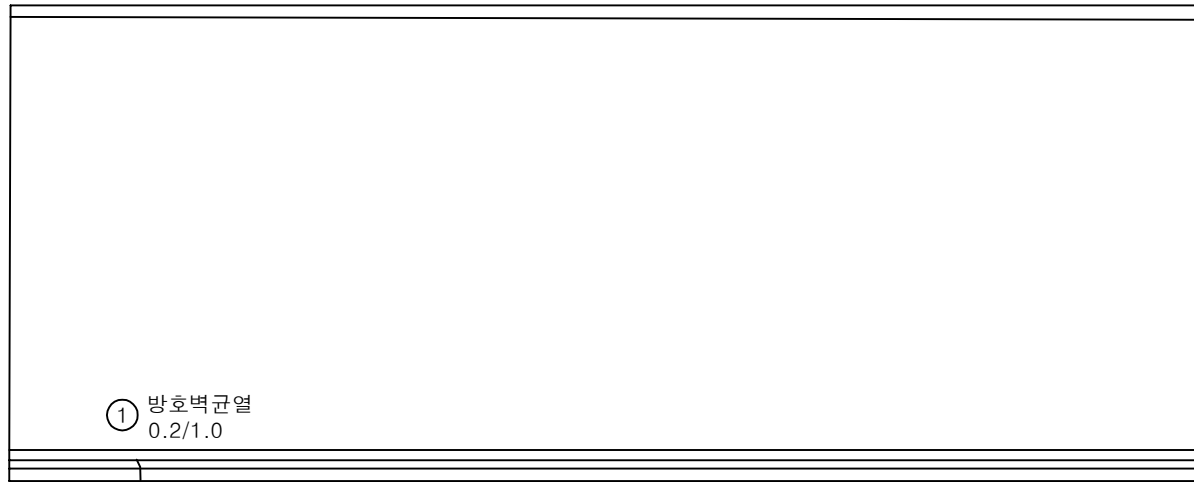
P9

| 번호 | 손상내용 | 손상현황 | | | | | | 비고 |
|---|---|---|---|---|---|---|---|---|
| 1 | 방호벽균열 | 0.2 | 1.0 | | 1.00 | m | 1 | |

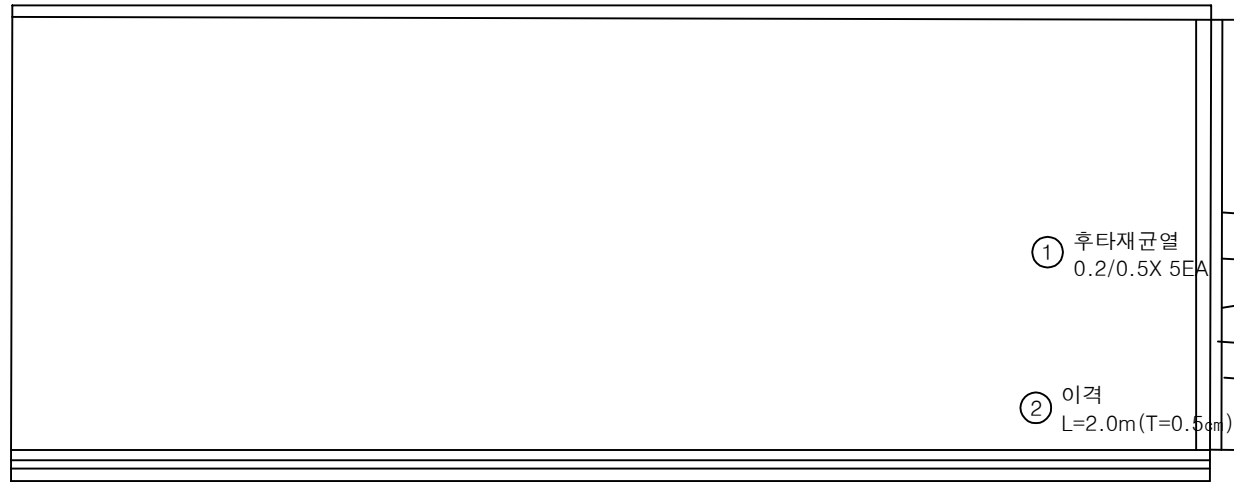
P10

| 번호 | 손상내용 | 손상현황 | | | | | | 비고 |
|---|---|---|---|---|---|---|---|---|
| 1 | 후타재균열 | 0.2 | 0.5 | | 2.50 | m | 5 | |

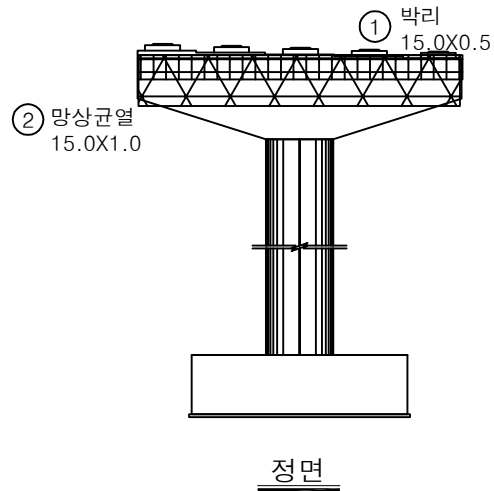
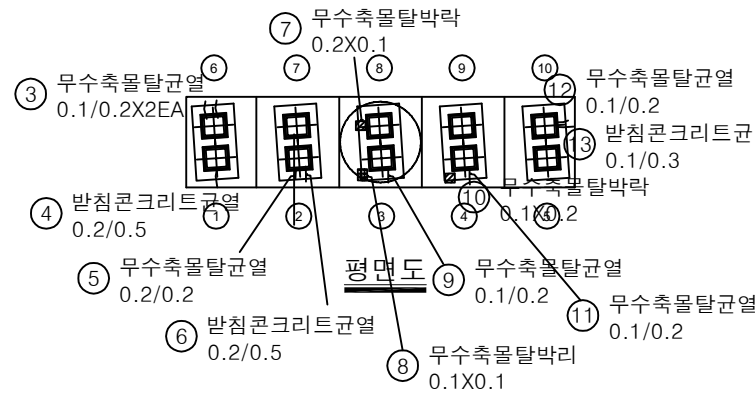
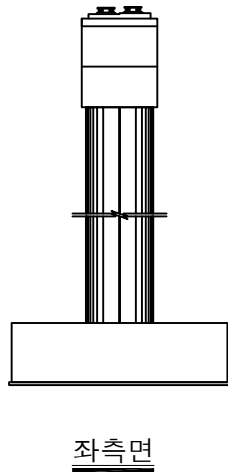
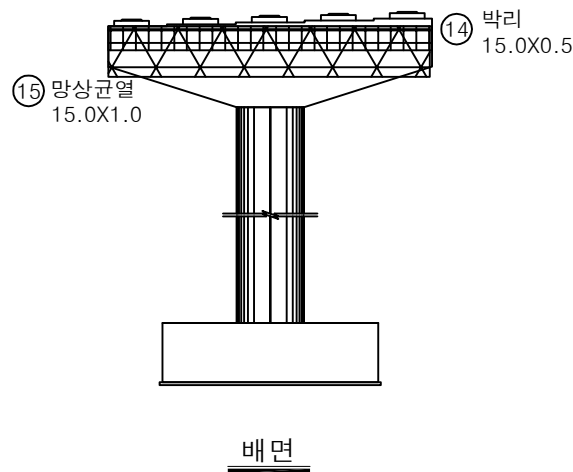
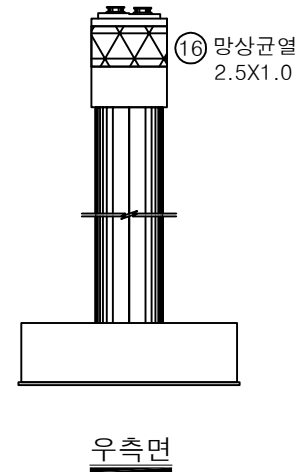
## 손 상 물 량 표

| 번호 | 손상내용 | 손상현황 | | | | | | 비 고 |
|---|---|---|---|---|---|---|---|---|
| 2 | 망상균열 | | 15.0 | 1.0 | 15.00 | m <sup>2</sup> | 1 | |
| 3 | 무수축물탈균열 | 0.1 | 0.2 | | 0.40 | m | 2 | |
| 4 | 받침콘크리트균열 | 0.2 | 0.5 | | 0.50 | m | 1 | |
| 5 | 무수축물탈균열 | 0.2 | 0.2 | | 0.20 | m | 1 | |
| 6 | 받침콘크리트균열 | 0.2 | 0.5 | | 0.50 | m | 1 | |
| 15 | 망상균열 | | 15.0 | 1.0 | 15.00 | m <sup>2</sup> | 1 | |
| 16 | 망상균열 | | 2.5 | 1.0 | 2.50 | m <sup>2</sup> | 1 | |

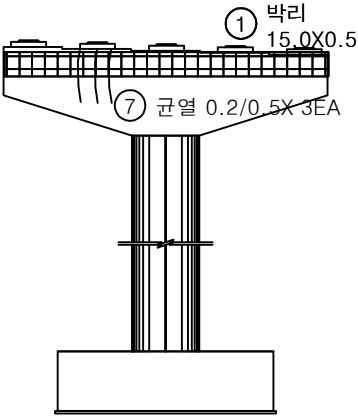
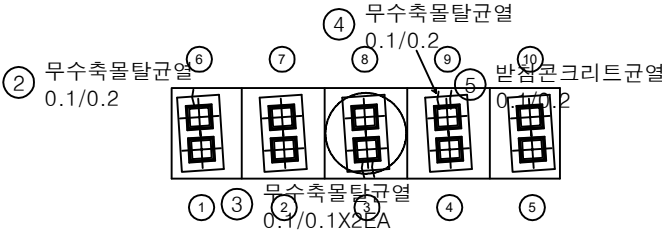
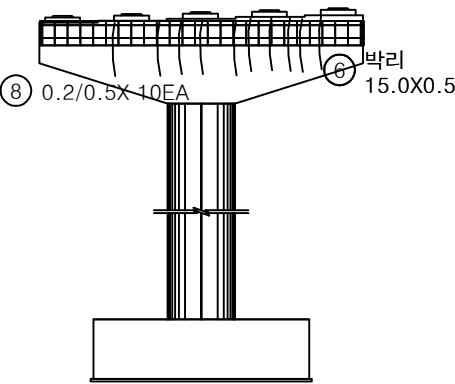
| 번호 | 손상내용 | 손상현황 | | | | | | 비고 |
|---|---|---|---|---|---|---|---|---|
| 2 | 무수축물탈균열 | 0.1 | 0.2 | | 0.20 | m | 1 | |
| 3 | 무수축물탈균열 | 0.1 | 0.1 | | 0.20 | m | 2 | |
| 4 | 무수축물탈균열 | 0.1 | 0.2 | | 0.20 | m | 1 | |
| 5 | 반침판크리트균열 | 0.1 | 0.2 | | 0.20 | m | 1 | |
| 7 | 균열 | 0.2 | 0.5 | | 1.50 | m | 3 | |
| 8 | 균열 | 0.2 | 0.5 | | 5.00 | m | 10 | |

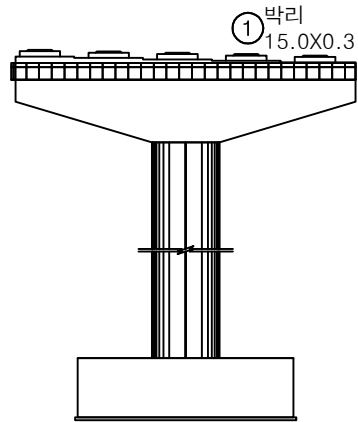
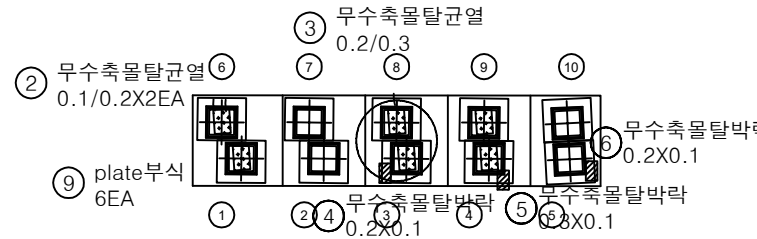
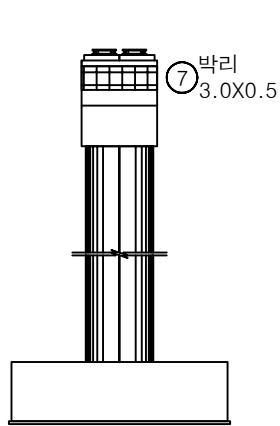
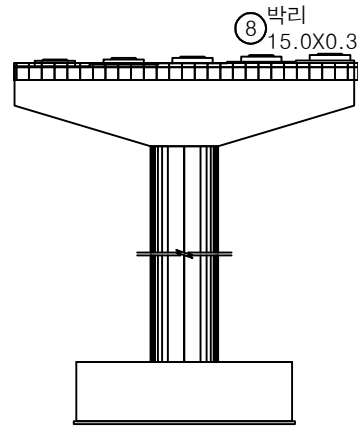
| 번호 | 손상내용 | 손상현황 | | | | | | 비 고 |
|---|---|---|---|---|---|---|---|---|
| 2 | 무수축물탈균열 | 0.1 | 0.2 | | 0.40 | m | 2 | |
| 3 | 무수축물탈균열 | 0.2 | 0.3 | | 0.30 | m | 1 | |
| 9 | plate부식 | | | | 6.00 | EA | 6 | |

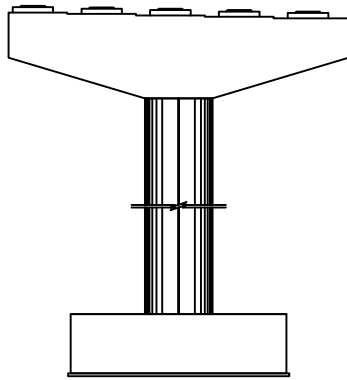
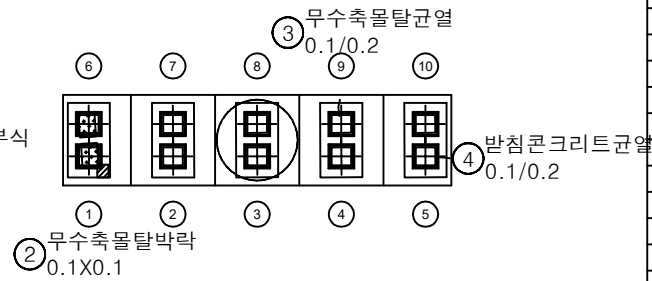
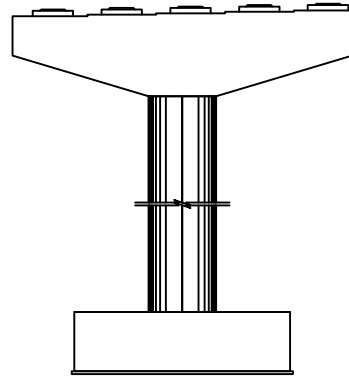
| 번호 | 손상내용 | 손상현황 | | | | | | 비 고 |
|---|---|---|---|---|---|---|---|---|
| 1 | plate부식 | | | | 2.00 | EA | 2 | |
| 3 | 무수축물탈균열 | 0.1 | 0.2 | | 0.20 | m | 1 | |
| 4 | 발침콘크리트균열 | 0.1 | 0.2 | | 0.20 | m | 1 | |

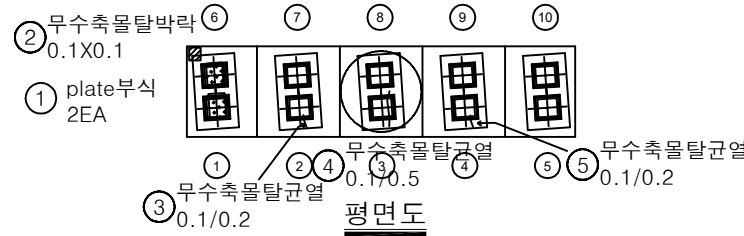
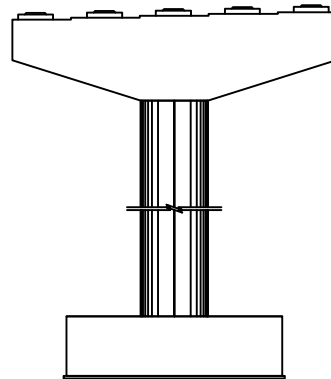
| 번호 | 손상내용 | 손상현황 | | | | | | 비 고 |
|---|---|---|---|---|---|---|---|---|
| 1 | plate부식 | | | | 2.00 | EA | 2 | |
| 3 | 무수축물탈균열 | 0.1 | 0.2 | | 0.20 | m | 1 | |
| 4 | 무수축물탈균열 | 0.1 | 0.5 | | 0.50 | m | 1 | |
| 5 | 무수축물탈균열 | 0.1 | 0.2 | | 0.20 | m | 1 | |

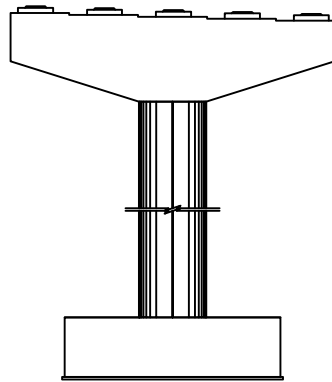
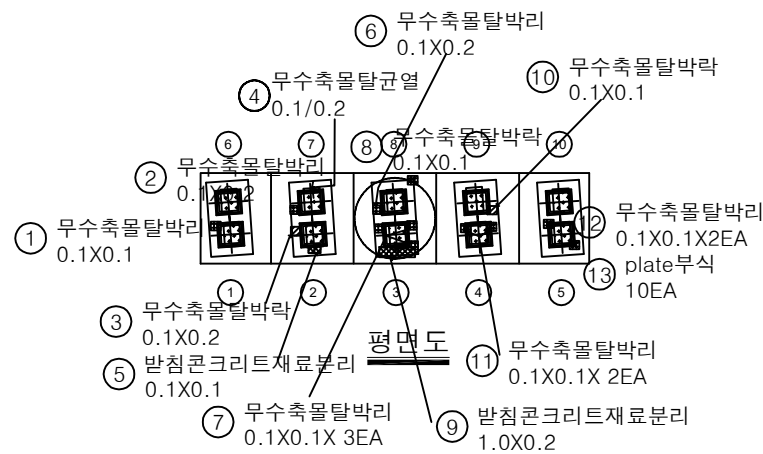
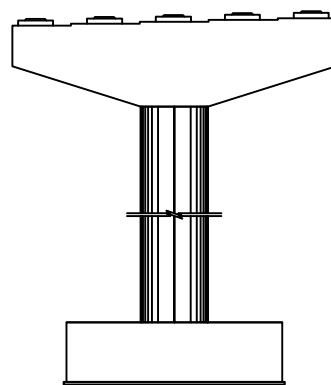
| 번호 | 손상내용 | 손상현황 | | | | | | 비 고 |
|---|---|---|---|---|---|---|---|---|
| 4 | 무수축물탈균열 | 0.1 | 0.2 | | 0.20 | m | 1 | |
| 13 | plate부식 | | | | 10.00 | EA | 10 | |
