상주영천고속도로 시설물 정기안전점검 용역

# 외 관 조 사 망 도

오실교

2020.06

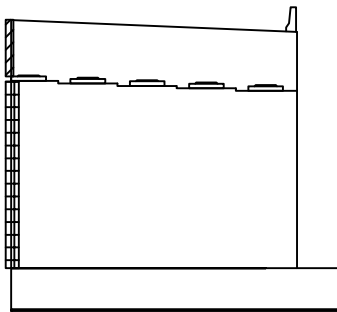
③ 실란트미시공  
L=2.0m

④ 실란트파손  
L=6.0m

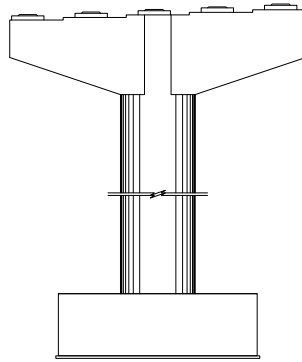
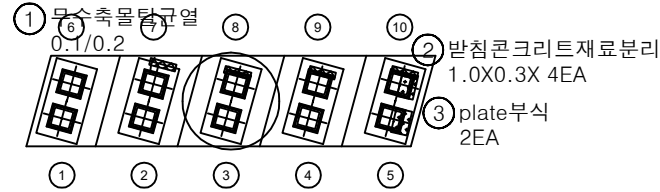
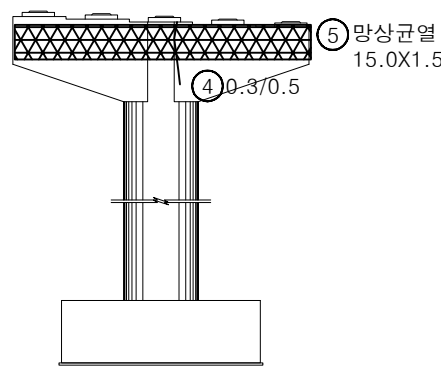
| 번호 | 손상내용 | 손상현황 | | | | | | 비 고 |
|---|---|---|---|---|---|---|---|---|
| 1 | 무수축물탈균열 | 0.1 | 0.2 | | 0.20 | m | 1 | |
| 3 | plate부식 | | | | 2.00 | EA | 2 | |
| 4 | 균열 | 0.3 | 0.5 | | 0.50 | m | 1 | |
| 5 | 망상균열 | | 15.0 | 1.5 | 22.50 | m <sup>2</sup> | 1 | |

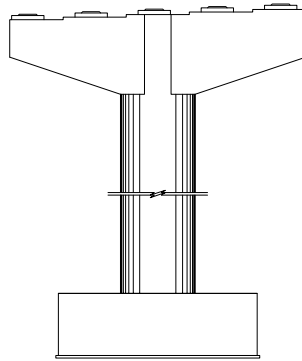
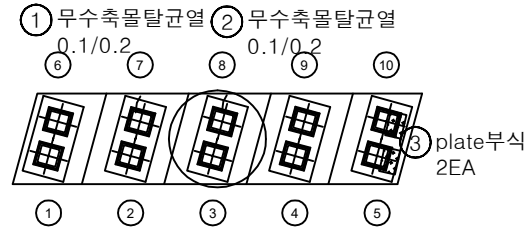
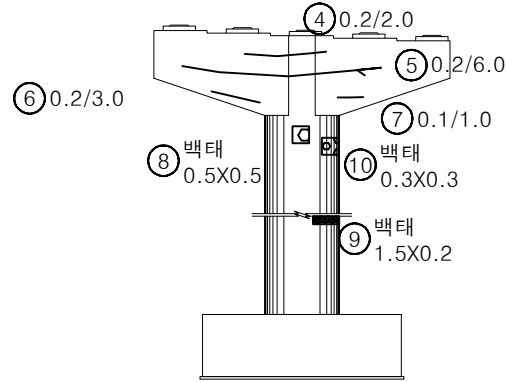
| 번호 | 손상내용 | 손상현황 | | | | | | 비 고 |
|---|---|---|---|---|---|---|---|---|
| 1 | 무수축물탈균열 | 0.1 | 0.2 | | 0.20 | m | 1 | |
| 2 | 무수축물탈균열 | 0.1 | 0.2 | | 0.20 | m | 1 | |
| 3 | plate부식 | | | | 2.00 | EA | 2 | |
| 4 | 균열 | 0.2 | 2.0 | | 2.00 | m | 1 | |
| 5 | 균열 | 0.2 | 6.0 | | 6.00 | m | 1 | |
| 6 | 균열 | 0.2 | 3.0 | | 3.00 | m | 1 | |
| 7 | 균열 | 0.1 | 1.0 | | 1.00 | m | 1 | |

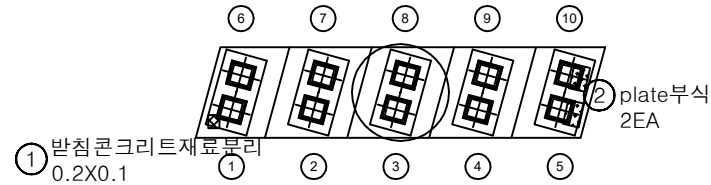
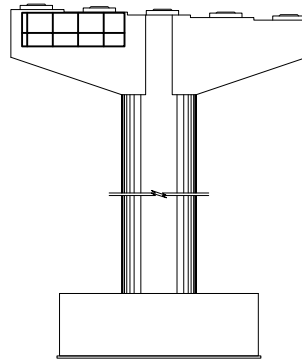
③ 박리  
5.0X1.0

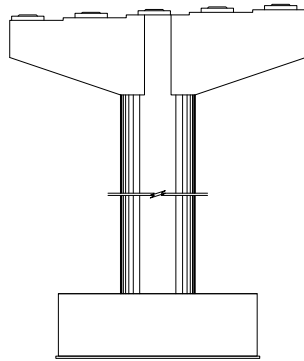
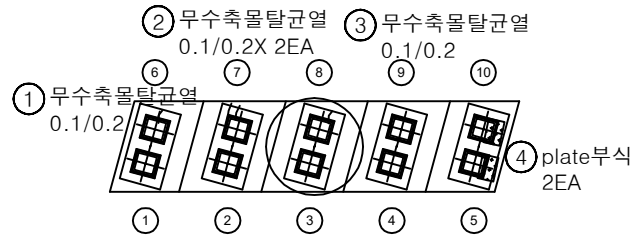
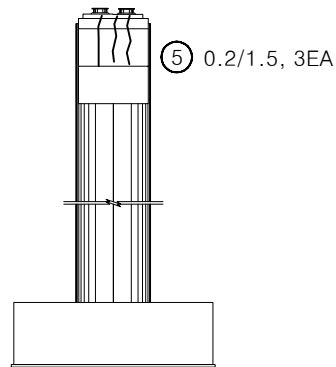
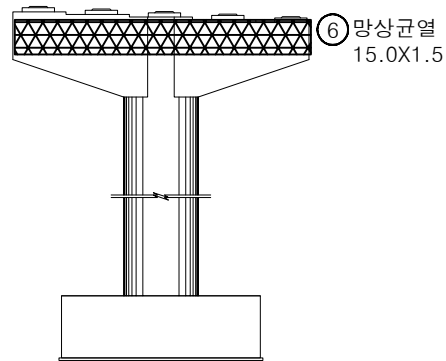
| 번호 | 손상내용 | 손상현황 | | | | | | 비 고 |
|---|---|---|---|---|---|---|---|---|
| 1 | 무수축물탈균열 | 0.1 | 0.2 | | 0.20 | m | 1 | |
| 2 | 무수축물탈균열 | 0.1 | 0.2 | | 0.40 | m | 2 | |
| 3 | 무수축물탈균열 | 0.1 | 0.2 | | 0.20 | m | 1 | |
| 4 | plate부식 | | | | 2.00 | EA | 2 | |
| 5 | 균열 | 0.2 | 1.5 | | 4.50 | m | 3 | |
| 6 | 망상균열 | 15.0 | 1.5 | | 22.50 | m <sup>2</sup> | 1 | |
