상주영천고속도로 시설물 정기안전점검 용역

# 외 관 조 사 망 도

군위 JCT R-A4교

2020.06

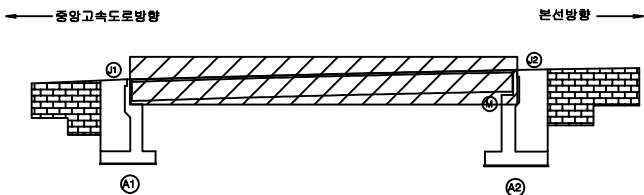
| 번호 | 손상내용 | 손상현황 | | | | | 비 고 |
|---|---|---|---|---|---|---|---|
| 1 | 이물질퇴적 | | 1.0 | | 1.00 | m | 1 |
| 2 | 후타재균열 | 0.2 | 0.5 | | 7.00 | m | 14 |
| 3 | 후타재균열 | 0.2 | 0.3 | | 4.20 | m | 14 |
| 4 | 이격 | | 14.0 | | 14.00 | m | 1 |
| 5 | 접속도로박리 | | 0.3 | 0.3 | 0.09 | m <sup>2</sup> | 1 |
| 6 | 이격 | | 12.0 | | 12.00 | m | 1 |
| 7 | 아스콘균열 | | 3.0 | | 3.00 | m | 1 |
| 8 | 아스콘균열 | | 7.0 | | 7.00 | m | 1 |
| 9 | 아스콘균열 | | 6.0 | | 6.00 | m | 1 |
| 10 | 이물질퇴적 | | 1.0 | | 1.00 | m | 1 |
| 11 | 후타재균열 | 0.2 | 0.5 | | 4.50 | m | 9 |
| 12 | 후타재균열 | 0.2 | 0.3 | | 2.70 | m | 9 |
| 13 | 후타재균열 | 0.2 | 0.3 | | 1.50 | m | 5 |
| 14 | 후타재균열 | 0.2 | 0.5 | | 4.50 | m | 9 |
| 15 | 이격 | | 17.0 | | 17.00 | m | 1 |
| 16 | 이격 | | 14.0 | | 14.00 | m | 1 |
| 17 | 아스콘균열 | | 10.0 | | 10.00 | m | 1 |
| 18 | 균열부백태 | 0.1 | 1.0 | | 0.10 | m <sup>2</sup> | 1 |
| 20 | 밀림에의한균열 | 2.0 | 4.0 | | 8.00 | m <sup>2</sup> | 1 |

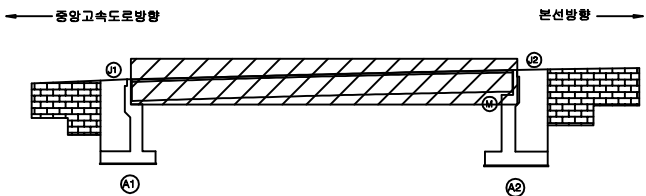
| 번호 | 손상내용 | 손상현황 | | | | | | 비고 |
|---|---|---|---|---|---|---|---|---|
| 1 | 흄돌 | | 0.1 | 0.2 | 0.02 | m <sup>2</sup> | 1 | |
| 2 | 재료분리및철근노출 | | 0.5 | 0.1 | 0.05 | m <sup>2</sup> | 1 | |

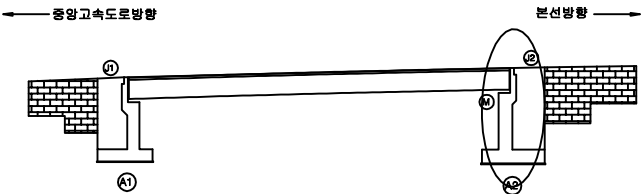
날개벽

| 번호 | 손상내용 | 손상현황 | | | | | | 비고 |
|---|---|---|---|---|---|---|---|---|
| 1 | 균열 | 0.2 | 2.0 | | 2.00 | m | 1 | |
| 2 | 균열 | 0.1 | 2.0 | | 2.00 | m | 1 | |
| 3 | 누수흔적 | | 0.1 | 1.0 | 0.10 | m² | 1 | |
| 4 | 누수흔적 | | 1.0 | 4.0 | 4.00 | m² | 1 | |
