상주영천고속도로 시설물 정기안전점검 용역

# 외 관 조 사 망 도

장기교

2020.06

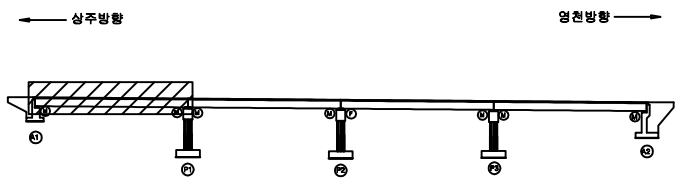
KEY PLAN

| 번호 | 손상내용 | 손상현황 | | | | | | 비 고 |
|---|---|---|---|---|---|---|---|---|
| 1 | 이물질퇴적 | | 3.0 | | 3.00 | m | 1 | |
| 2 | 접속부파손 | | 0.5 | 2.0 | 1.00 | m <sup>2</sup> | 1 | |
| 3 | 후타재파손 | | 0.1 | 0.1 | 0.02 | m <sup>2</sup> | 2 | |
| 4 | 망상균열 | | 40.0 | 7.0 | 280.00 | m <sup>2</sup> | 1 | |

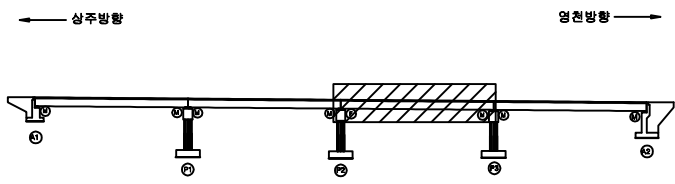
KEY PLAN

| 번호 | 손상내용 | 손상현황 | | | | | | 비 고 |
|---|---|---|---|---|---|---|---|---|
| 1 | 망상균열 | | 40.0 | 7.0 | 280.00 | m <sup>2</sup> | 1 | |

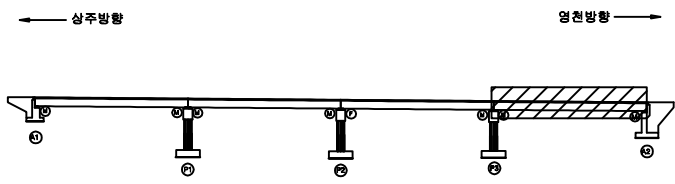
KEY PLAN

| 번호 | 손상내용 | 손상현황 | | | | | | 비 고 |
|---|---|---|---|---|---|---|---|---|
| 1 | 망상균열 | | 40.0 | 7.0 | 280.00 | m <sup>2</sup> | 1 | |

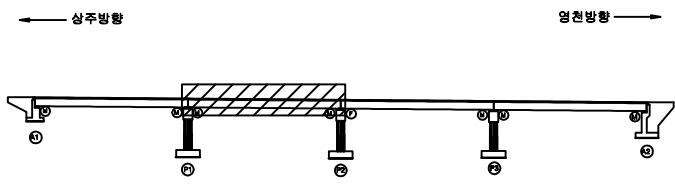
KEY PLAN

| 번호 | 손상내용 | 손상현황 | | | | | | 비 고 |
|---|---|---|---|---|---|---|---|---|
| 1 | 망상균열 | | 40.0 | 3.0 | 120.00 | m <sup>2</sup> | 1 | |
