상주영천고속도로 시설물 정기안전점검 용역

# 외 관 조 사 망 도

금매교

2020.06

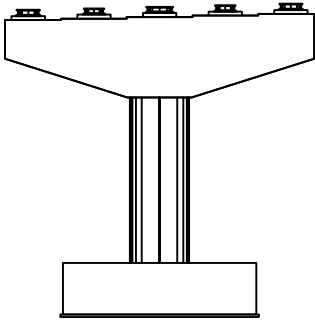
좌측면

① 볼트부식  
20EA

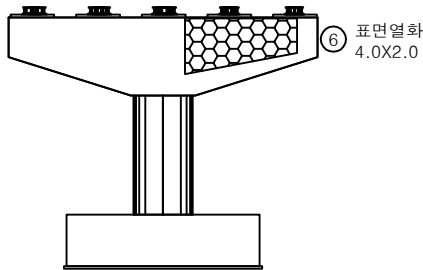
좌측면

| 번호 | 손상내용 | 손상현황 | | | | | | 비고 |
|---|---|---|---|---|---|---|---|---|
| 4 | 볼트부식 | | | | 40.00 | EA | 40 | |
| 5 | plate부식 | | | | 10.00 | EA | 10 | |

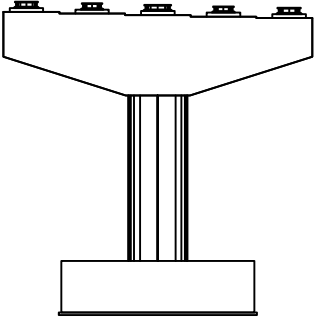
좌측면

① 볼트부식  
20EA

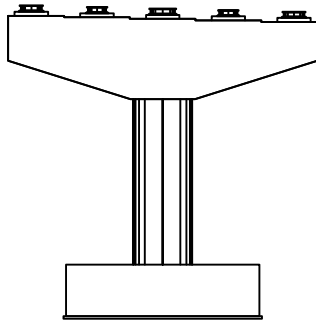
좌측면

| 번호 | 손상내용 | 손상현황 | | | | | | 비고 |
|---|---|---|---|---|---|---|---|---|
| 1 | 볼트부식 | | | | 40.00 | EA | 40 | |
| 2 | plate부식 | | | | 10.00 | EA | 10 | |

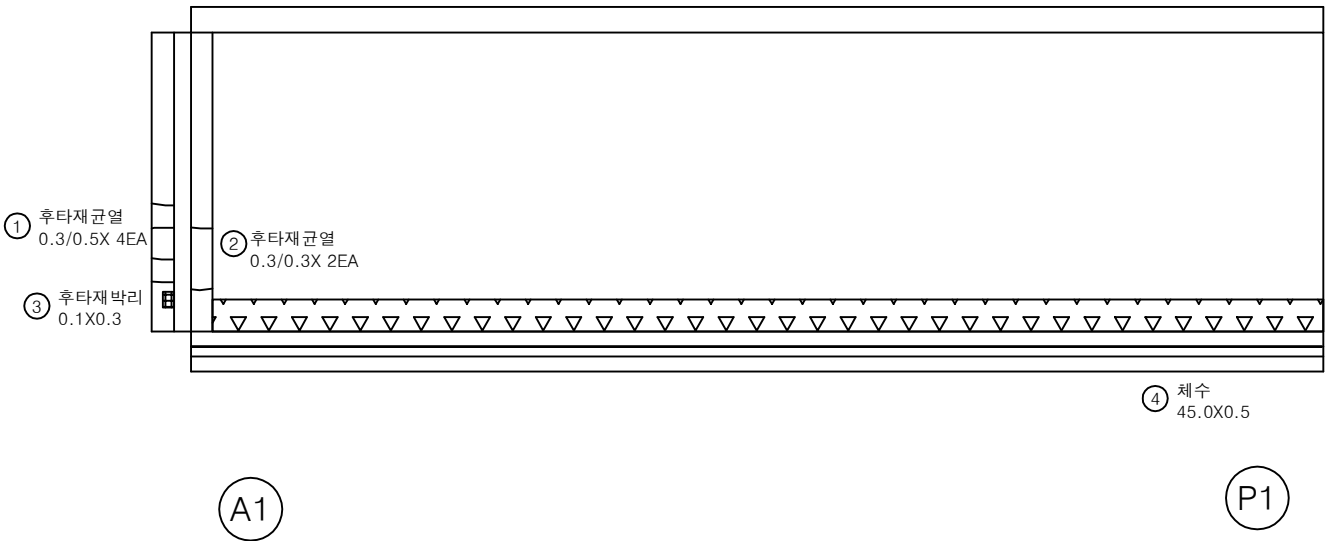
영천 방향

| 번호 | 손상내용 | 손상현황 | | | | | | 비 고 |
|---|---|---|---|---|---|---|---|---|
| 1 | 후타재균열 | 0.3 | 0.5 | | 2.00 | m | 4 | |
| 2 | 후타재균열 | 0.3 | 0.3 | | 0.60 | m | 2 | |

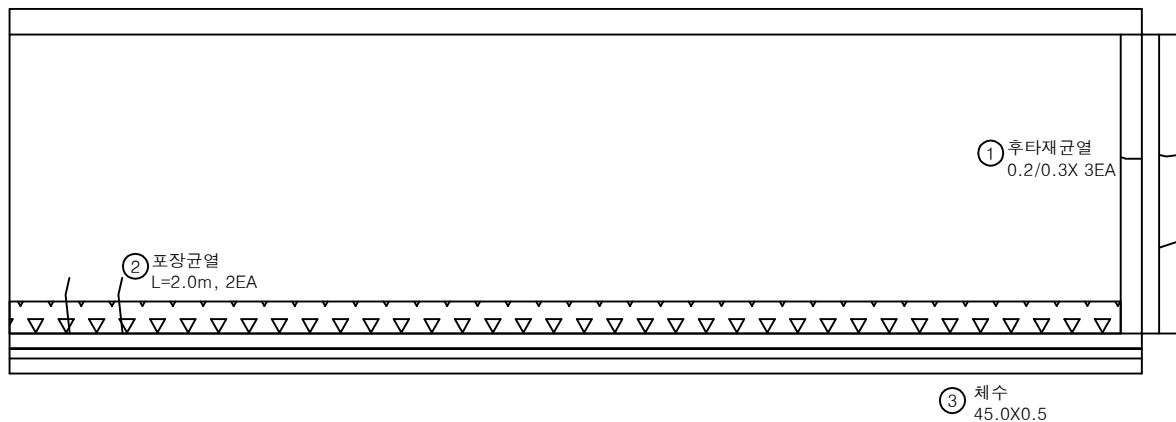
| 번호 | 손상내용 | 손상현황 | | | | | | 비 고 |
|---|---|---|---|---|---|---|---|---|
| 1 | 후타재균열 | 0.2 | 0.3 | | 0.90 | m | 3 | |
| 2 | 포장균열 | | 2.0 | | 4.00 | m | 2 | |

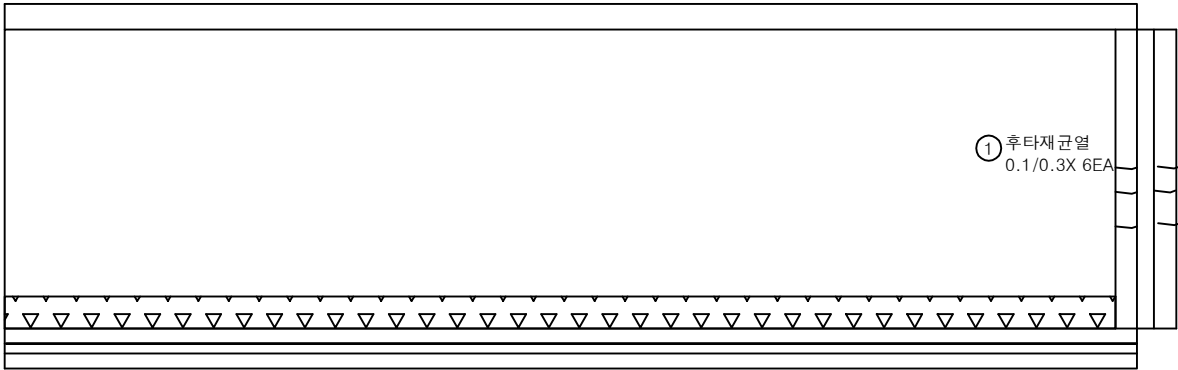
| 번호 | 손상내용 | 손상현황 | | | | | | 비고 |
|---|---|---|---|---|---|---|---|---|
| 1 | 후타재균열 | 0.1 | 0.3 | | 1.80 | m | 6 | |
