상주영천고속도로 시설물 정기안전점검 용역

# 외 관 조 사 망 도

산성교

2020.06

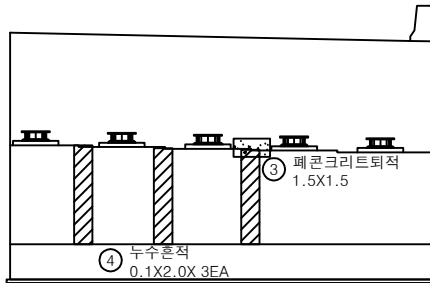
평면도

| 번호 | 손상내용 | 손상현황 | | | | | | 비 고 |
|---|---|---|---|---|---|---|---|---|
| 2 | 받침plate부식 | | | | 1.00 | EA | 1 | |
| 4 | 누수흔적 | | 0.1 | 2.0 | 0.60 | m <sup>2</sup> | 3 | |

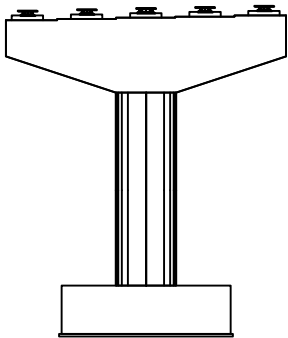
| 번호 | 손상내용 | 손상현황 | | | | | | 비고 |
|---|---|---|---|---|---|---|---|---|
| 2 | 망상균열 | | 1.5 | 1.5 | 2.25 | m <sup>2</sup> | 1 | |

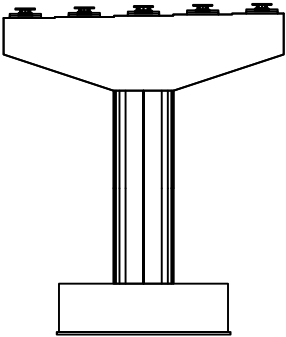
평면도

| 번호 | 손상내용 | 손상현황 | | | | | | 비 고 |
|---|---|---|---|---|---|---|---|---|
| 1 | 무수축물탈균열 | 0.1 | 0.2 | | 0.20 | m | 1 | |
