상주영천고속도로 시설물 정기안전점검 용역

# 외 관 조 사 망 도

가천교

2020.06

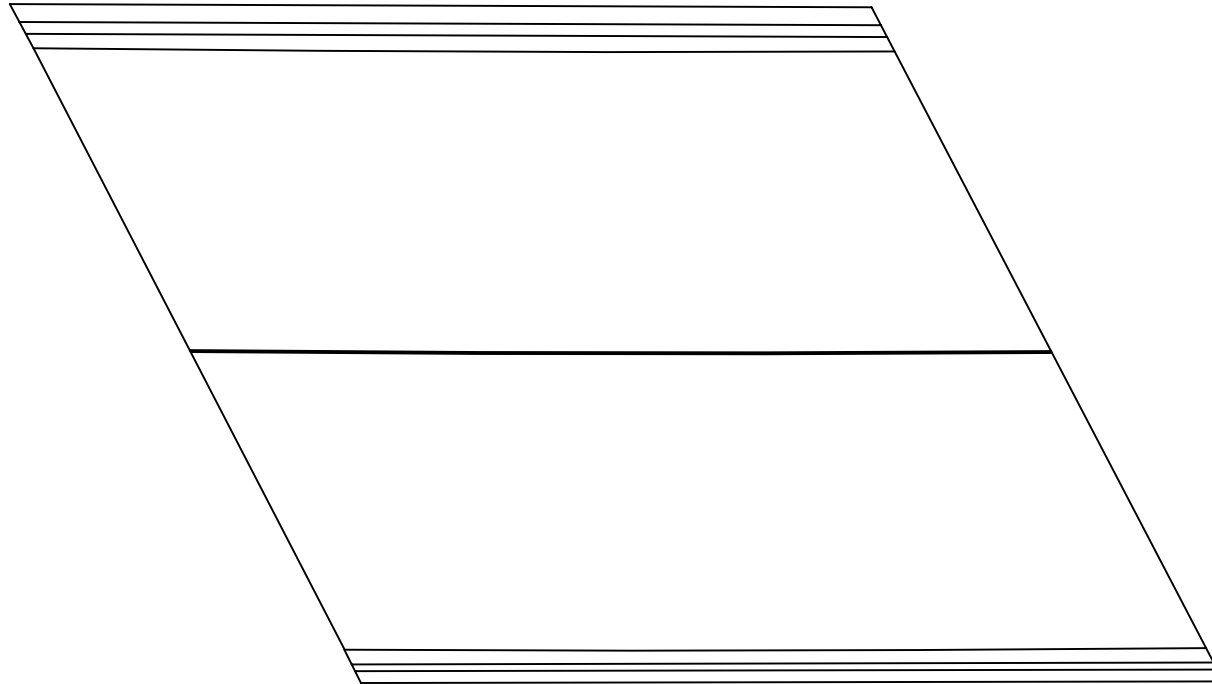
P3

| 번호 | 손상내용 | 손상현황 | | | | | | 비고 |
|---|---|---|---|---|---|---|---|---|
| 1 | 망상균열 | | 5.0 | 2.0 | 10.00 | m <sup>2</sup> | 1 | |

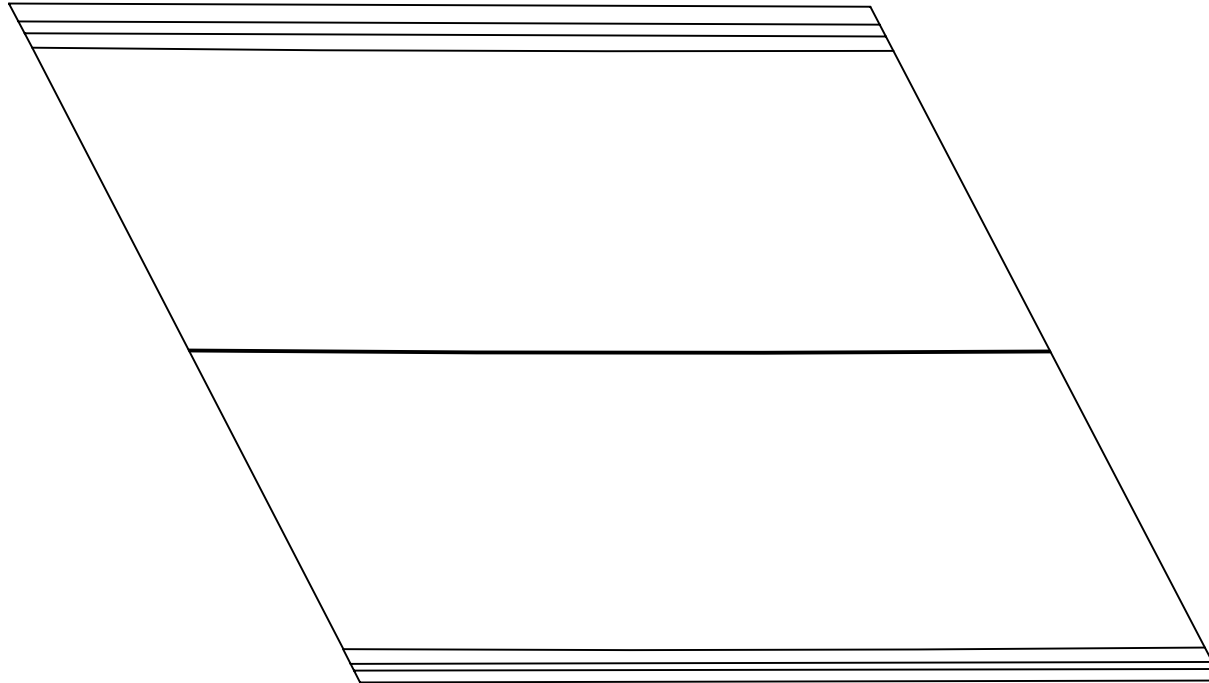
P7

| 번호 | 손상내용 | 손상현황 | | | | | | 비 고 |
|---|---|---|---|---|---|---|---|---|
| 1 | 방호벽균열 | 0.2 | 0.5 | | 0.50 | m | 1 | |
| 2 | 후타재망상균열 | | 0.3 | 1.0 | 0.30 | m <sup>2</sup> | 1 | |
| 3 | 후타재균열 | 0.1 | 0.5 | | 2.50 | m | 5 | |
| 4 | 후타재균열 | 0.1 | 0.3 | | 0.60 | m | 2 | |

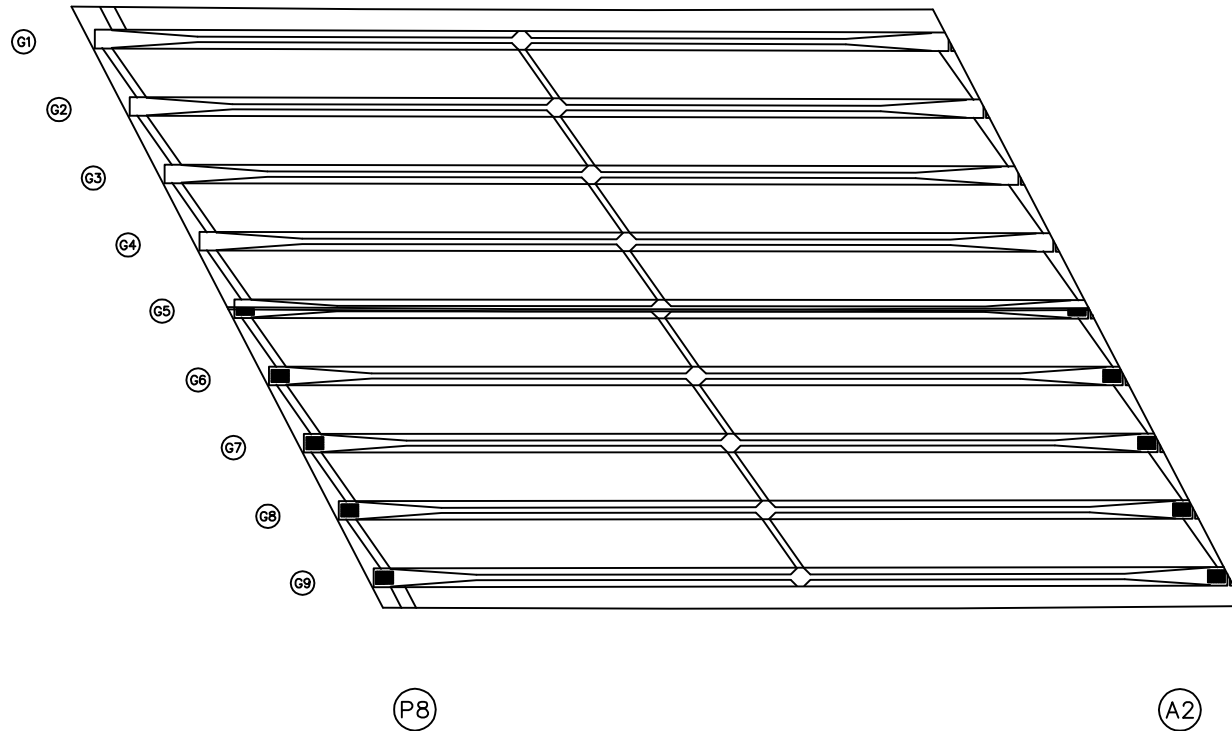
| 번호 | 손상내용 | 손상현황 | | | | | | 비고 |
|---|---|---|---|---|---|---|---|---|
| 2 | 무수축물탈균열 | 0.1 | 0.2 | | 0.40 | m | 2 | |
| 8 | 균열 | 0.3 | 2.0 | | 2.00 | m | 1 | |
| 9 | 균열 | 0.2 | 0.5 | | 0.50 | m <sup>2</sup> | 1 | |
| 10 | 균열부백태 | | 0.2 | 2.0 | 0.80 | m <sup>2</sup> | 2 | |

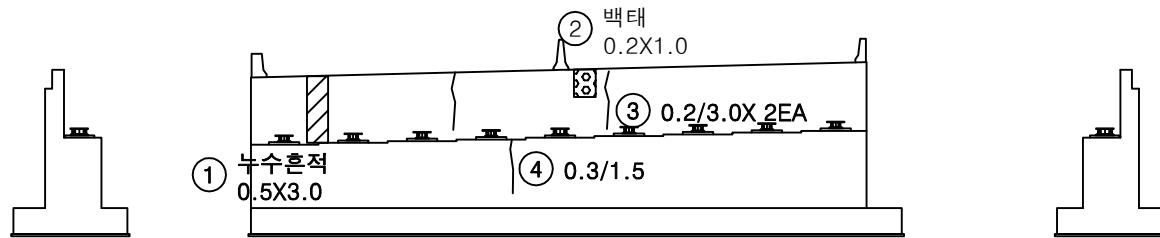
평면도

| 번호 | 손상내용 | 손상현황 | | | | | | 비 고 |
|---|---|---|---|---|---|---|---|---|
| 1 | 누수흔적 | | 0.5 | 3.0 | 1.50 | m <sup>2</sup> | 1 | |
| 3 | 균열 | 0.2 | 3.0 | | 6.00 | m | 2 | |
| 4 | 균열 | 0.3 | 1.5 | | 1.50 | m | 1 | |

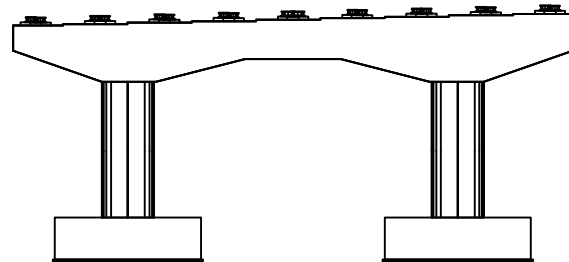
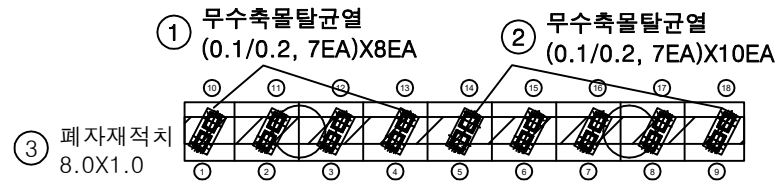
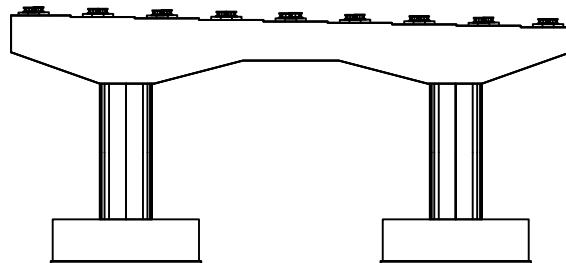
| 번호 | 손상내용 | 손상현황 | | | | | | 비 고 |
|---|---|---|---|---|---|---|---|---|
| 1 | 무수축물탈균열 | 0.1 | 0.2 | | 11.20 | m | 56 | |
| 2 | 무수축물탈균열 | 0.1 | 0.2 | | 14.00 | m | 70 | |

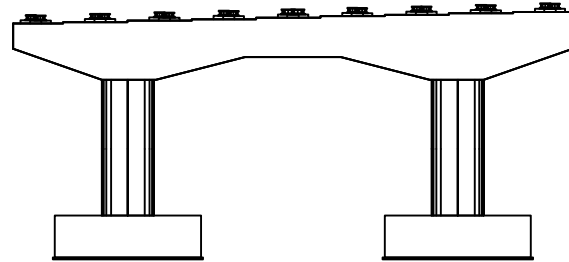
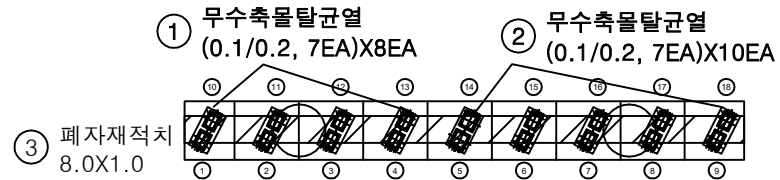
| 번호 | 손상내용 | 손상현황 | | | | | | 비 고 |
|---|---|---|---|---|---|---|---|---|
| 1 | 무수축물탈균열 | 0.1 | 0.2 | | 11.20 | m | 56 | |
| 2 | 무수축물탈균열 | 0.1 | 0.2 | | 14.00 | m | 70 | |
