상주영천고속도로 시설물 정기안전점검 용역

# 외 관 조 사 망 도

신녕교

2020.06

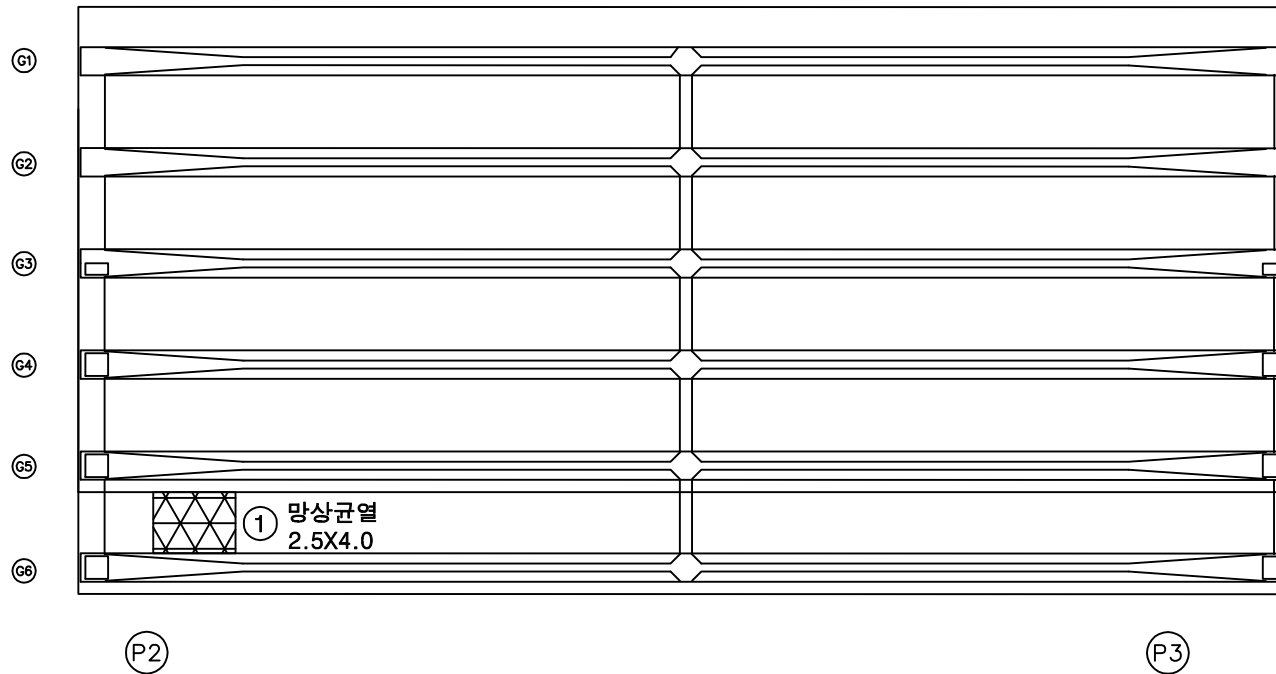
| 번호 | 손상내용 | 손상현황 | | | | | | 비고 |
|---|---|---|---|---|---|---|---|---|
| 1 | 망상균열 | | 2.5 | 4.0 | 10.00 | m <sup>2</sup> | 1 | |
