상주영천고속도로 시설물 정기안전점검 용역

# 외 관 조 사 망 도

창정교

2020.06

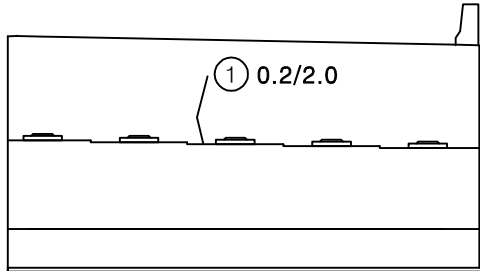
평면도

| 번호 | 손상내용 | 손상현황 | | | | | | 비 고 |
|---|---|---|---|---|---|---|---|---|
| 1 | 균열 | 0.2 | 2.0 | | 2.00 | m | 1 | |

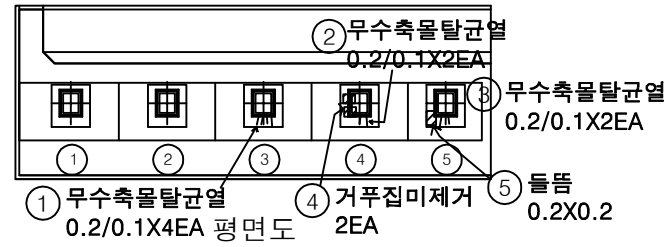
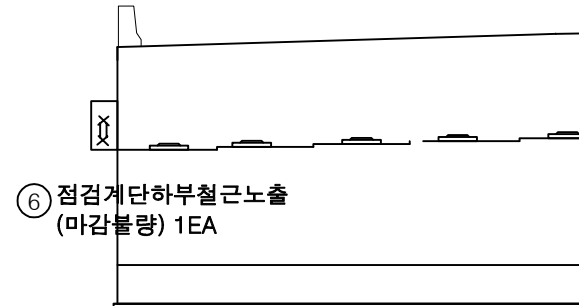
정면

| 번호 | 손상내용 | 손상현황 | | | | | 비고 |
|---|---|---|---|---|---|---|---|
| 1 | 무수축물탈균열 | 0.2 | 0.1 | | 0.40 | m | 4 |
| 2 | 무수축물탈균열 | 0.2 | 0.1 | | 0.20 | m | 2 |
| 3 | 무수축물탈균열 | 0.2 | 0.1 | | 0.20 | m | 2 |

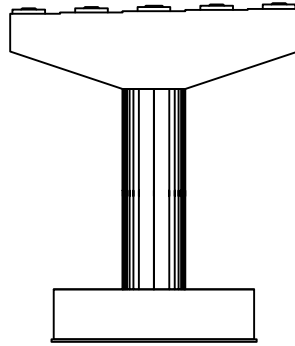
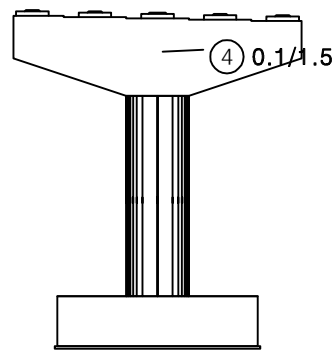
정면

| 번호 | 손상내용 | 손상현황 | | | | | | 비고 |
|---|---|---|---|---|---|---|---|---|
| 1 | 무수축물탈균열 | 0.1 | 0.2 | | 0.40 | m | 2 | |
| 2 | 무수축물탈균열 | 0.1 | 0.2 | | 0.20 | m | 1 | |
| 4 | 균열 | 0.1 | 1.5 | | 1.50 | m | 1 | |

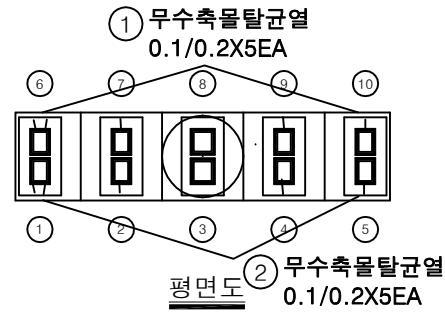
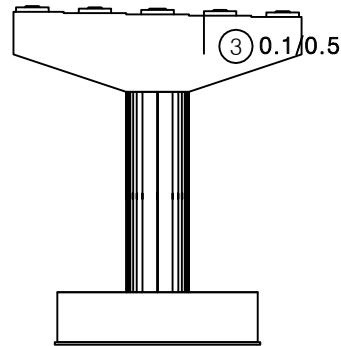
정면

| 번호 | 손상내용 | 손상현황 | | | | | | 비고 |
|---|---|---|---|---|---|---|---|---|
| 1 | 무수축물탈균열 | 0.1 | 0.2 | | 1.00 | m | 5 | |
| 2 | 무수축물탈균열 | 0.1 | 0.2 | | 1.00 | m | 5 | |
| 3 | 균열 | 0.1 | 0.5 | | 0.50 | m | 1 | |

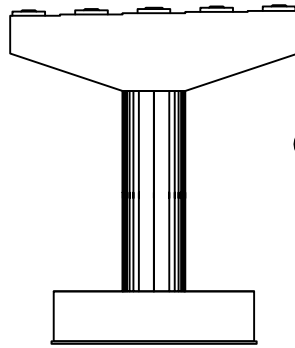
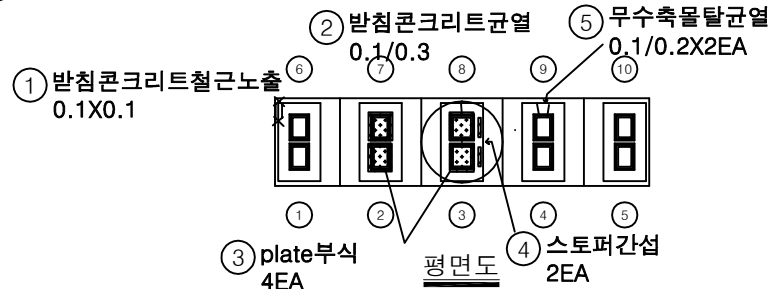
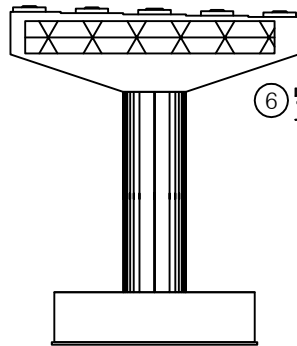
정면

\*코핑상부 폐자재적치

| 번호 | 손상내용 | 손상현황 | | | | | | 비고 |
|---|---|---|---|---|---|---|---|---|
| 2 | 받침콘크리트균열 | 0.1 | 0.3 | | 0.30 | m | 1 | |
| 3 | plate부식 | | | | 2.00 | EA | 2 | |
| 5 | 무수축물탈균열 | 0.1 | 0.2 | | 0.40 | m | 2 | |
| 6 | 망상균열 | | 15.0 | 0.5 | 7.50 | m <sup>2</sup> | 1 | |

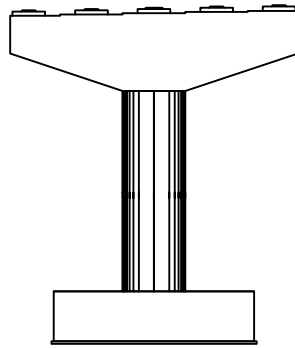
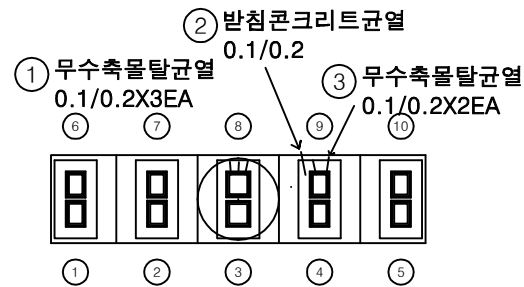
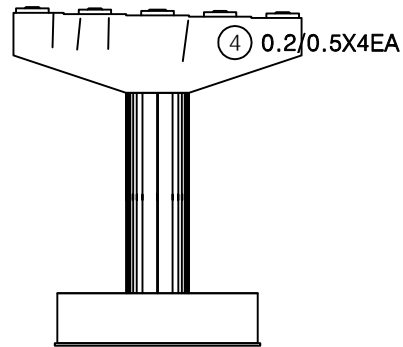
정면

| 번호 | 손상내용 | 손상현황 | | | | | | 비 고 |
|---|---|---|---|---|---|---|---|---|
| 1 | 무수축물탈균열 | 0.1 | 0.2 | | 0.60 | m | 3 | |
| 2 | 반침콘크리트균열 | 0.1 | 0.2 | | 0.20 | m | 1 | |
| 3 | 무수축물탈균열 | 0.1 | 0.2 | | 0.40 | m | 2 | |
| 4 | 균열 | 0.2 | 0.5 | | 2.00 | m | 4 | |
