상주영천고속도로 시설물 정기안전점검 용역

# 외 관 조 사 망 도

가래실교

2020.06

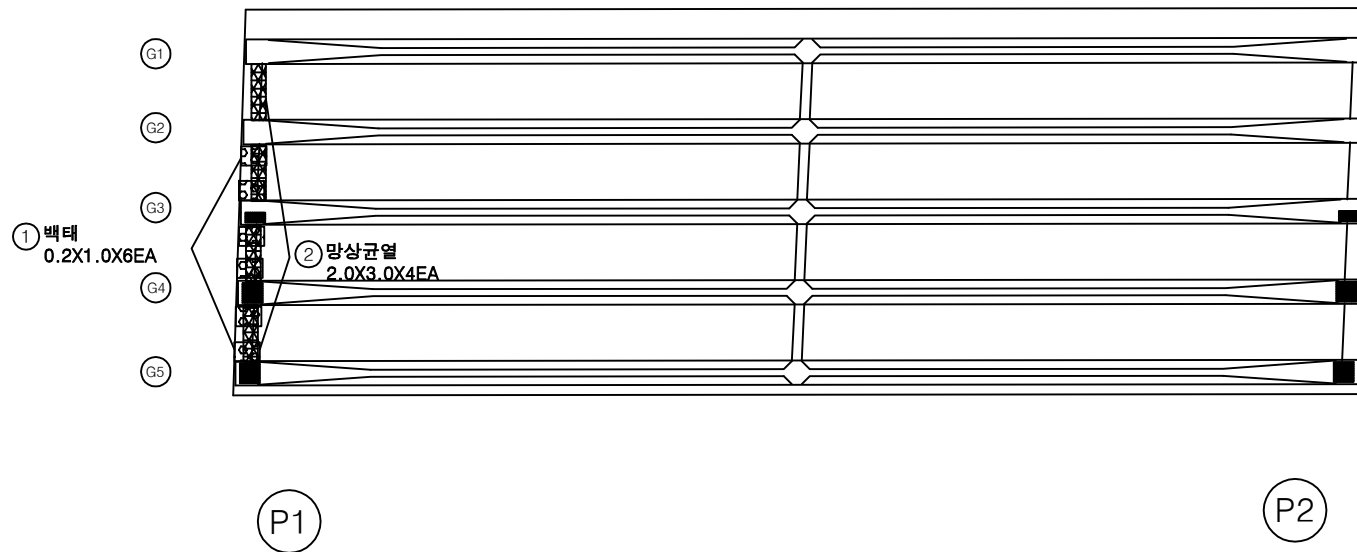
| 번호 | 손상내용 | 손상현황 | | | | | | 비고 |
|---|---|---|---|---|---|---|---|---|
| 2 | 망상균열 | | 2.0 | 3.0 | 24.00 | m <sup>2</sup> | 4 | |

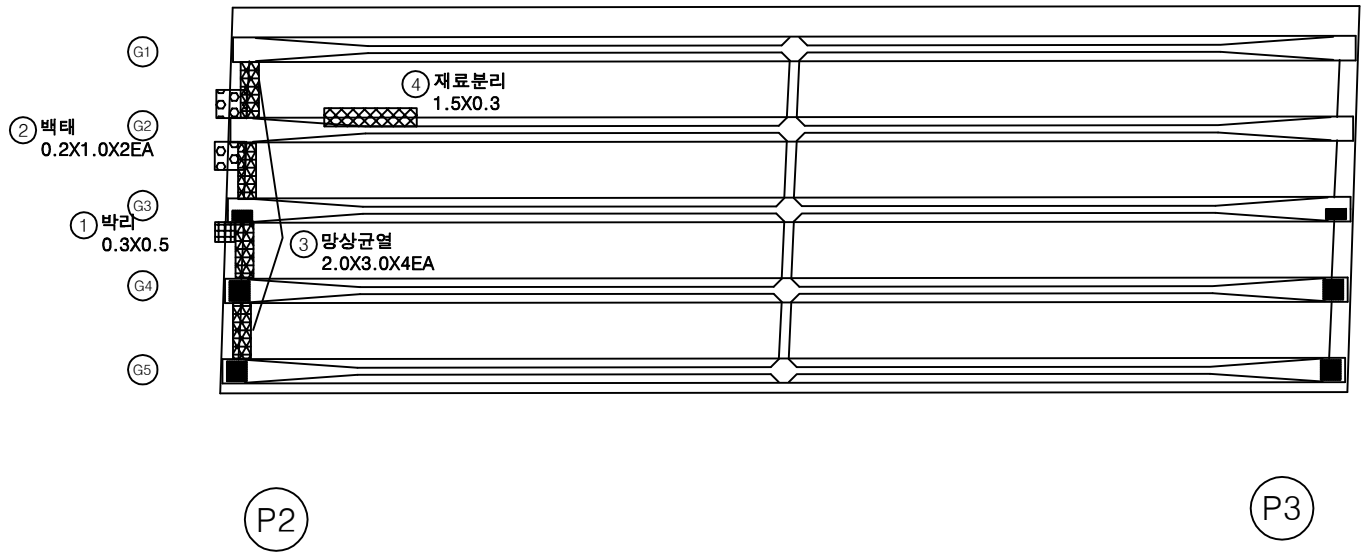
| 번호 | 손상내용 | 손상현황 | | | | | | 비 고 |
|---|---|---|---|---|---|---|---|---|
| 2 | 망상균열 | | 2.0 | 3.0 | 24.00 | m <sup>2</sup> | 4 | |

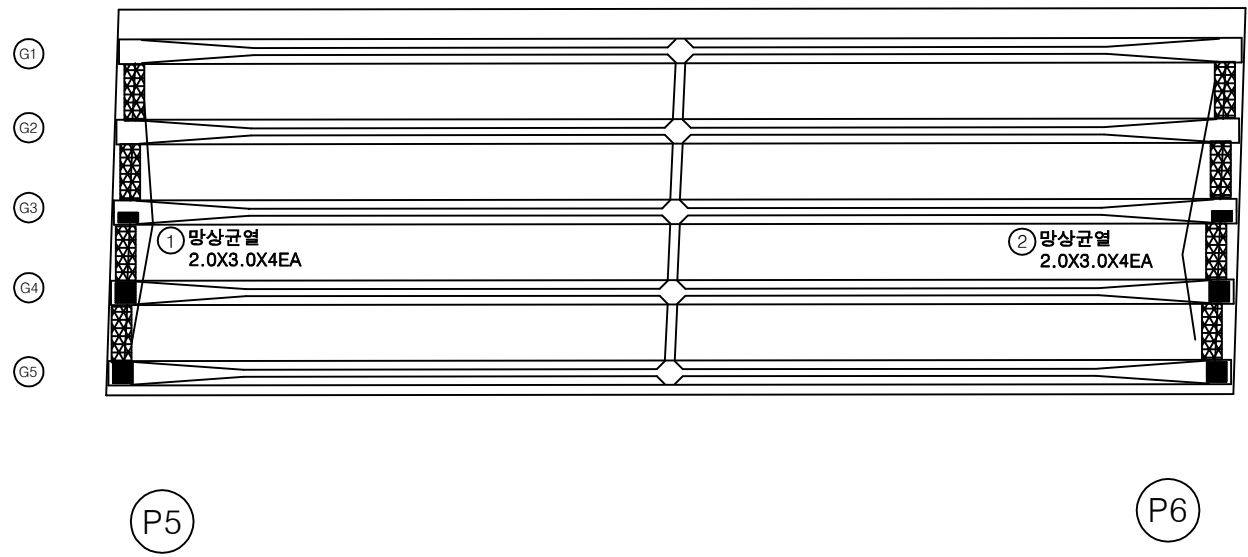
| 번호 | 손상내용 | 손상현황 | | | | | | 비 고 |
|---|---|---|---|---|---|---|---|---|
| 1 | 망상균열 | | 2.0 | 3.0 | 24.00 | m <sup>2</sup> | 4 | |
| 2 | 망상균열 | | 2.0 | 3.0 | 24.00 | m <sup>2</sup> | 4 | |

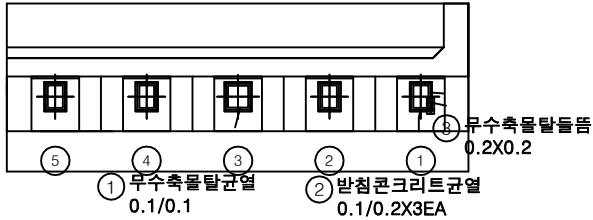
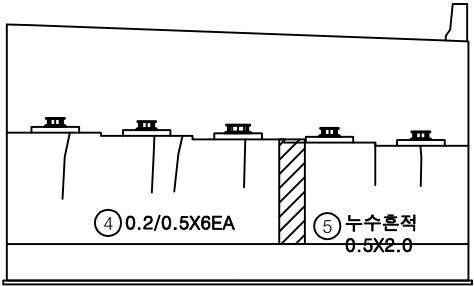
| 번호 | 손상내용 | 손상현황 | | | | | | 비고 |
|---|---|---|---|---|---|---|---|---|
| 1 | 무수축물탈균열 | 0.1 | 0.1 | | 0.10 | m | 1 | |
| 2 | 방침콘크리트균열 | 0.1 | 0.2 | | 0.60 | m | 3 | |
| 4 | 균열 | 0.2 | 0.5 | | 3.00 | m | 6 | |
| 5 | 누수흔적 | | 0.5 | 2.0 | 1.00 | m <sup>2</sup> | 1 | |

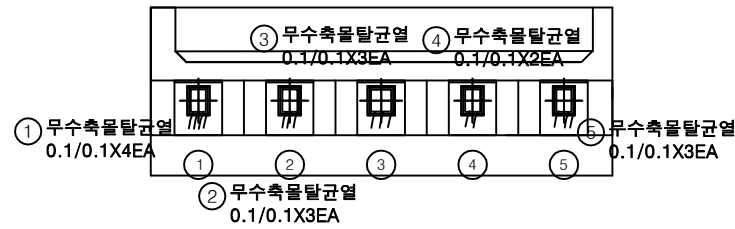
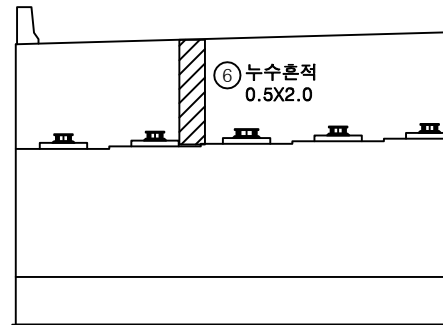
| 번호 | 손상내용 | 손상현황 | | | | | | 비 고 |
|---|---|---|---|---|---|---|---|---|
| 1 | 무수축물탈균열 | 0.1 | 0.1 | | 0.40 | m | 4 | |
| 2 | 무수축물탈균열 | 0.1 | 0.1 | | 0.30 | m | 3 | |
| 3 | 무수축물탈균열 | 0.1 | 0.1 | | 0.30 | m | 3 | |
| 4 | 무수축물탈균열 | 0.1 | 0.1 | | 0.20 | m | 2 | |
| 5 | 무수축물탈균열 | 0.1 | 0.1 | | 0.30 | m | 3 | |
| 6 | 누수흔적 | | 0.5 | 2.0 | 1.00 | m <sup>2</sup> | 1 | |

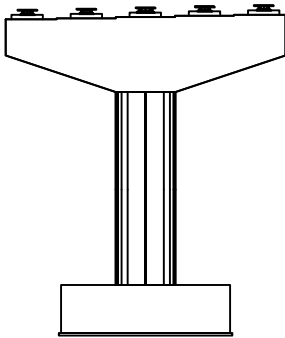
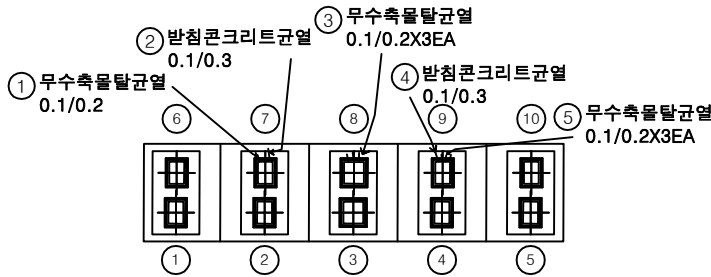
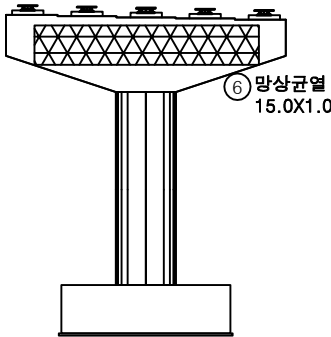
| 번호 | 손상내용 | 손상현황 | | | | | | 비 고 |
|---|---|---|---|---|---|---|---|---|
| 1 | 무수축물탈균열 | 0.1 | 0.2 | | 0.20 | m | 1 | |
| 2 | 반침콘크리트균열 | 0.1 | 0.3 | | 0.30 | m | 1 | |
| 3 | 무수축물탈균열 | 0.1 | 0.2 | | 0.60 | m | 3 | |
| 4 | 반침콘크리트균열 | 0.1 | 0.3 | | 0.30 | m | 1 | |
| 5 | 무수축물탈균열 | 0.1 | 0.2 | | 0.60 | m | 3 | |
| 6 | 망상균열 | | 15.0 | 1.0 | 15.00 | m <sup>2</sup> | 1 | |

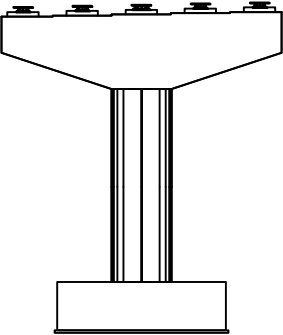
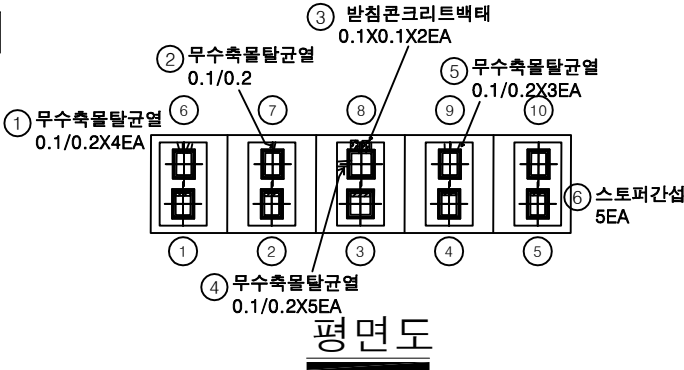
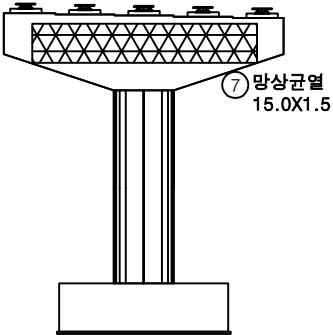
| 번호 | 손상내용 | 손상현황 | | | | | | 비 고 |
|---|---|---|---|---|---|---|---|---|
| 1 | 무수축물탈균열 | 0.1 | 0.2 | | 0.80 | m | 4 | |
| 2 | 무수축물탈균열 | 0.1 | 0.2 | | 0.20 | m | 1 | |
| 4 | 무수축물탈균열 | 0.1 | 0.2 | | 1.00 | m | 5 | |
| 5 | 무수축물탈균열 | 0.1 | 0.2 | | 0.60 | m | 3 | |
| 7 | 망상균열 | | 15.0 | 1.5 | 22.50 | m² | 1 | |

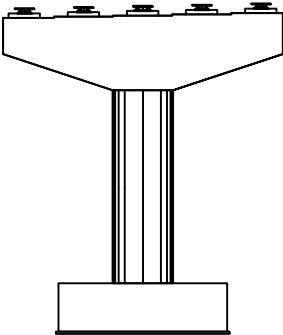
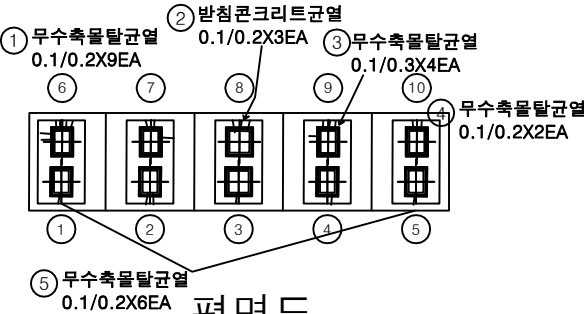
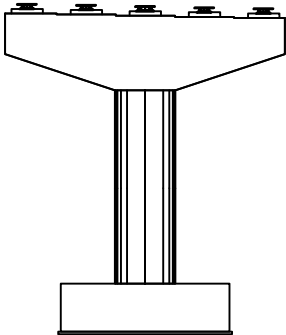
| 번호 | 손상내용 | 손상현황 | | | | | | 비 고 |
|---|---|---|---|---|---|---|---|---|
| 1 | 무수축물탈균열 | 0.1 | 0.2 | | 1.80 | m | 9 | |
| 2 | 반침콘크리트균열 | 0.1 | 0.2 | | 0.60 | m | 3 | |
| 3 | 무수축물탈균열 | 0.1 | 0.3 | | 1.20 | m | 4 | |
| 4 | 무수축물탈균열 | 0.1 | 0.2 | | 0.40 | m | 2 | |
| 5 | 무수축물탈균열 | 0.1 | 0.2 | | 1.20 | m | 6 | |

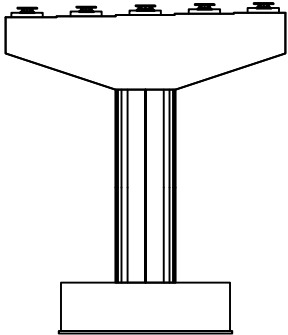
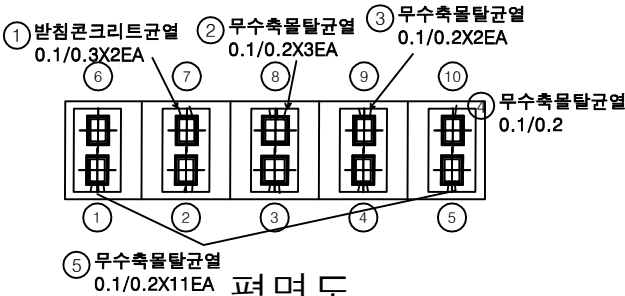
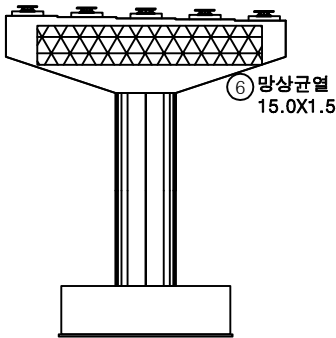
| 번호 | 손상내용 | 손상현황 | | | | | | 비고 |
|---|---|---|---|---|---|---|---|---|
| 1 | 받침콘크리트균열 | 0.1 | 0.3 | | 0.60 | m | 2 | |
| 2 | 무수축물탈균열 | 0.1 | 0.2 | | 0.60 | m | 3 | |
| 3 | 무수축물탈균열 | 0.1 | 0.2 | | 0.40 | m | 2 | |
| 4 | 무수축물탈균열 | 0.1 | 0.2 | | 0.20 | m | 1 | |
| 5 | 무수축물탈균열 | 0.1 | 0.2 | | 2.20 | m | 11 | |
| 6 | 망상균열 | | 15.0 | 1.5 | 22.50 | m <sup>2</sup> | 1 | |

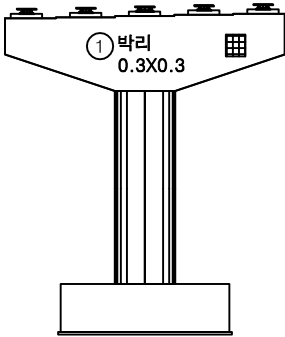
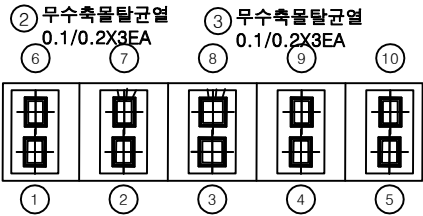
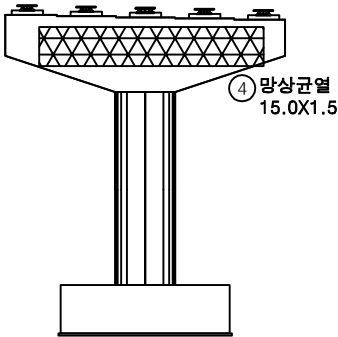
| 번호 | 손상내용 | 손상현황 | | | | | | 비고 |
|---|---|---|---|---|---|---|---|---|
| 2 | 무수축물탈균열 | 0.1 | 0.2 | | 0.60 | m | 3 | |
| 3 | 무수축물탈균열 | 0.1 | 0.2 | | 0.60 | m | 3 | |
| 4 | 망상균열 | | 15.0 | 1.5 | 22.50 | m <sup>2</sup> | 1 | |

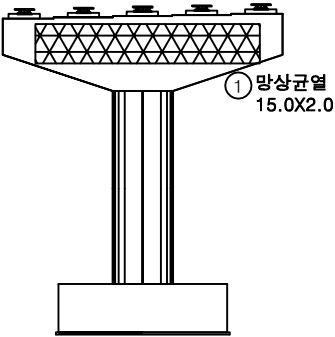
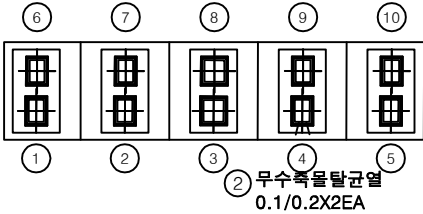
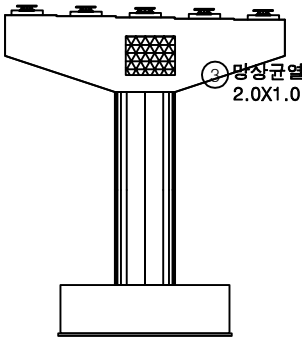
| 번호 | 손상내용 | 손상현황 | | | | | | 비고 |
|---|---|---|---|---|---|---|---|---|
| 1 | 망상균열 | | 15.0 | 2.0 | 30.00 | m <sup>2</sup> | 1 | |
| 2 | 무수축물탈균열 | 0.1 | 0.2 | | 0.40 | m | 2 | |
| 3 | 망상균열 | | 2.0 | 1.0 | 2.00 | m <sup>2</sup> | 1 | |

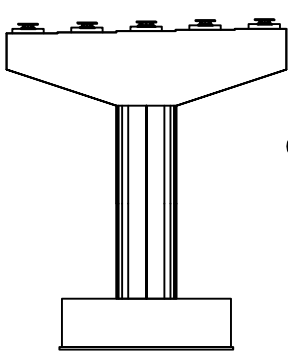
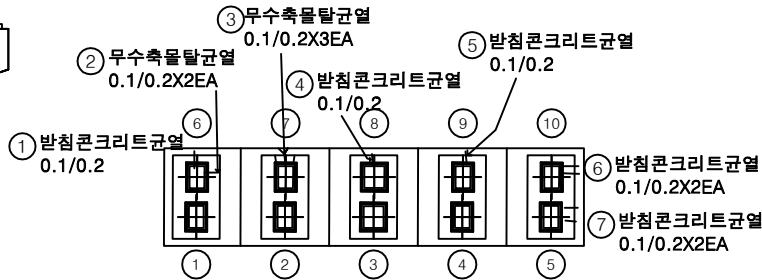
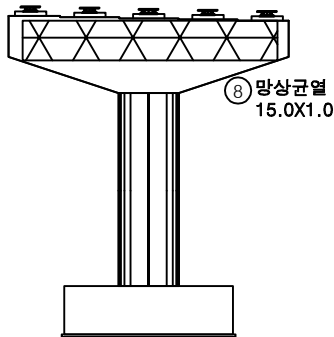
| 번호 | 손상내용 | 손상현황 | | | | | | 비고 |
|---|---|---|---|---|---|---|---|---|
| 1 | 받침콘크리트균열 | 0.1 | 0.2 | | 0.20 | m | 1 | |
| 2 | 무수축물탈균열 | 0.1 | 0.2 | | 0.40 | m | 2 | |
| 3 | 무수축물탈균열 | 0.1 | 0.2 | | 0.60 | m | 3 | |
| 8 | 망상균열 | | 15.0 | 1.0 | 15.00 | m <sup>2</sup> | 1 | |
| 9 | 망상균열 | | 2.0 | 1.0 | 2.00 | m <sup>2</sup> | 1 | |

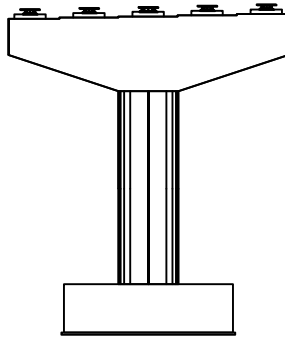
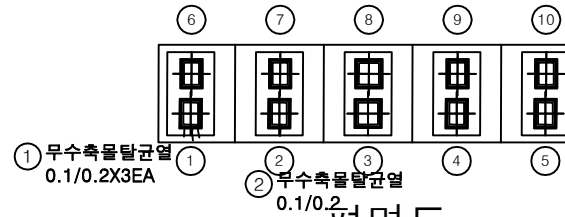
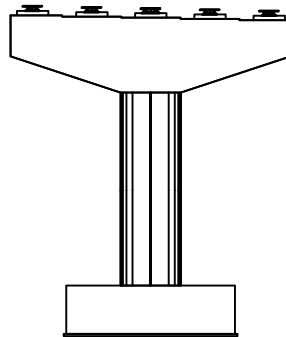
| 번호 | 손상내용 | 손상현황 | | | | | 비 고 | |
|---|---|---|---|---|---|---|---|---|
| 1 | 무수축물탈균열 | 0.1 | 0.2 | | 0.60 | m | 3 | |
| 2 | 무수축물탈균열 | 0.1 | 0.2 | | 0.20 | m | 1 | |

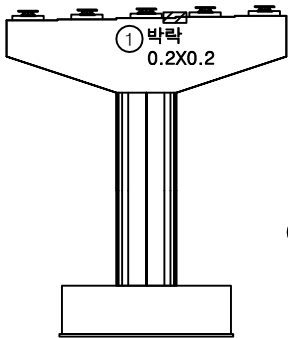
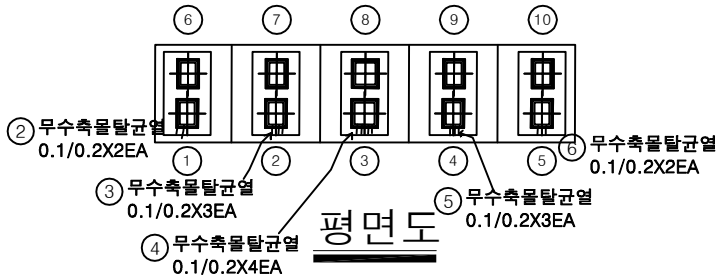
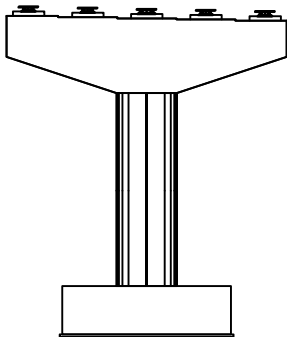
| 번호 | 손상내용 | 손상현황 | | | | | | 비고 |
|---|---|---|---|---|---|---|---|---|
| 2 | 무수축물탈균열 | 0.1 | 0.2 | | 0.40 | m | 2 | |
| 3 | 무수축물탈균열 | 0.1 | 0.2 | | 0.60 | m | 3 | |
| 4 | 무수축물탈균열 | 0.1 | 0.2 | | 0.80 | m | 4 | |
| 5 | 무수축물탈균열 | 0.1 | 0.2 | | 0.60 | m | 3 | |
| 6 | 무수축물탈균열 | 0.1 | 0.2 | | 0.40 | m | 2 | |

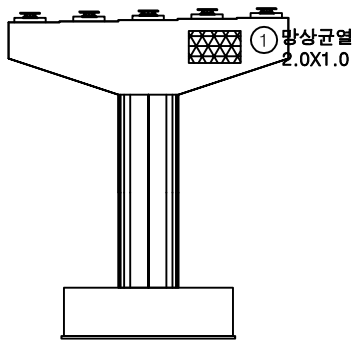
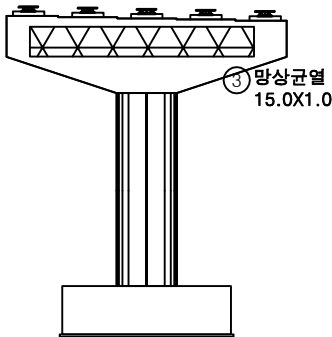
| 번호 | 손상내용 | 손상현황 | | | | | | 비 고 |
|---|---|---|---|---|---|---|---|---|
| 1 | 망상균열 | | 2.0 | 1.0 | 2.00 | m <sup>2</sup> | 1 | |
| 2 | 무수축물탈균열 | 0.1 | 0.2 | | 0.20 | m | 1 | |
| 3 | 망상균열 | | 15.0 | 1.0 | 15.00 | m <sup>2</sup> | 1 | |
