상주영천고속도로 시설물 정기안전점검 용역

# 외 관 조 사 망 도

암기교

2020.06

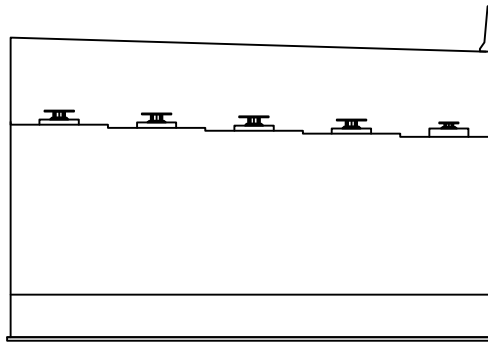
정면

| 번호 | 손상내용 | 손상현황 | | | | | | 비 고 |
|---|---|---|---|---|---|---|---|---|
| 1 | 무수축물탈균열 | 0.1 | 0.2 | | 2.20 | m | 11 | |
| 2 | 누수흔적 | | 0.5 | 2.0 | 1.00 | m² | 1 | |
| 3 | 누수흔적 | | 1.0 | 2.0 | 2.00 | m² | 1 | |

① 무수축물탈균열  
0.1/0.2X11EA

② 누수흔적  
0.5X2.0

③ 누수흔적  
1.0X2.0

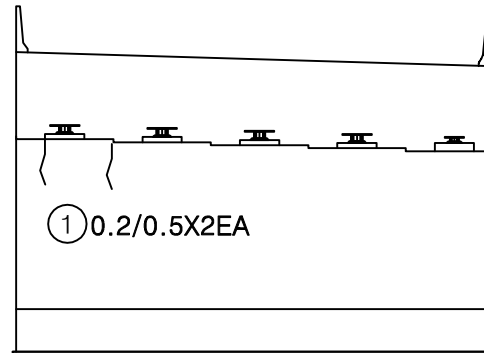
정면

| 번호 | 손상내용 | 손상현황 | | | | | | 비 고 |
|---|---|---|---|---|---|---|---|---|
| 1 | 균열 | 0.2 | 0.5 | | 1.00 | m | 2 | |

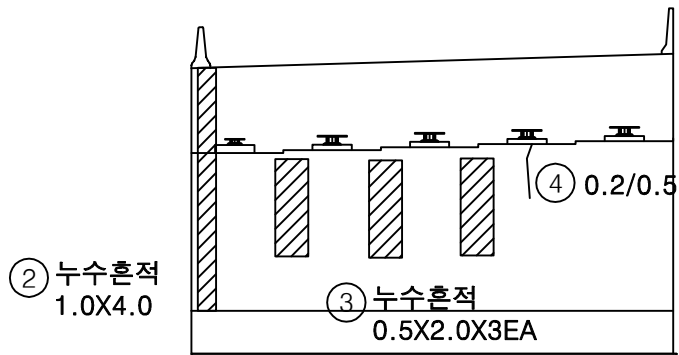
정면

| 번호 | 손상내용 | 손상현황 | | | | | | 비고 |
|---|---|---|---|---|---|---|---|---|
| 1 | 무수축물탈균열 | 0.1 | 0.2 | | 2.20 | m | 11 | |
| 2 | 누수흔적 | | 1.0 | 4.0 | 4.00 | m <sup>2</sup> | 1 | |
| 3 | 누수흔적 | | 0.5 | 2.0 | 3.00 | m <sup>2</sup> | 3 | |
| 4 | 균열 | 0.2 | 0.5 | | 0.50 | m | 1 | |

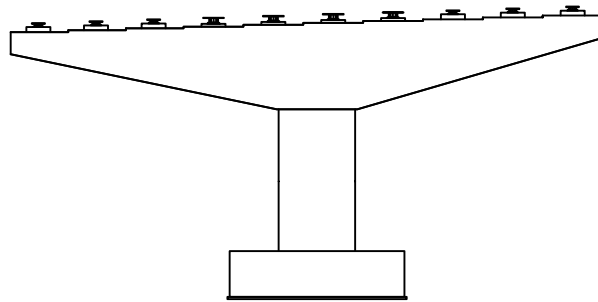
정 면

| 번호 | 손상내용 | 손상현황 | | | | | | 비 고 |
|---|---|---|---|---|---|---|---|---|
| 1 | 무수축물탈균열 | 0.1 | 0.2 | | 2.80 | m | 14 | |
| 3 | 무수축물탈균열 | 0.1 | 0.2 | | 2.80 | m | 14 | |
