상주영천고속도로 시설물 정기안전점검 용역

# 외 관 조 사 망 도

고현천교

2020.06

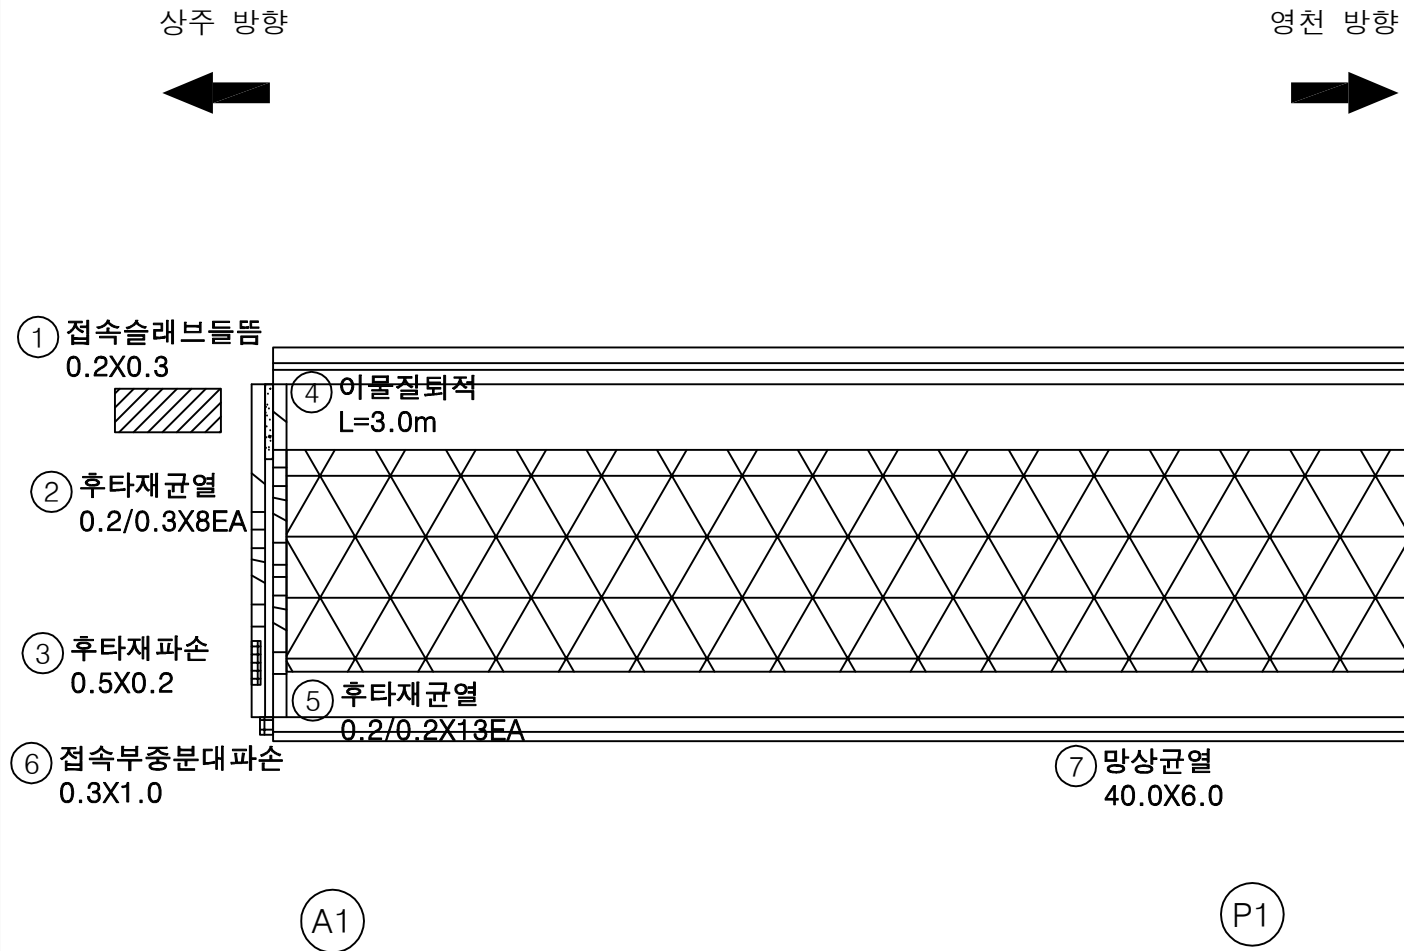
상 주 방 향

| 번호 | 손상내용 | 손상현황 | | | | | | 비 고 |
|---|---|---|---|---|---|---|---|---|
| 1 | 접속슬래브들뜸 | | 0.2 | 3.0 | 0.60 | m <sup>2</sup> | 1 | |
| 2 | 후타재균열 | 0.2 | 0.3 | | 2.40 | m | 8 | |
| 3 | 후타재파손 | | 0.5 | 0.2 | 0.10 | m <sup>2</sup> | 1 | |
| 4 | 이물질퇴적 | | 0.5 | | 0.50 | m | 1 | |
| 5 | 후타재균열 | 0.2 | 0.2 | | 2.60 | m | 13 | |
| 6 | 접속부중분대파손 | | 0.3 | 1.0 | 0.30 | m <sup>2</sup> | 1 | |
| 7 | 망상균열 | | 40.0 | 6.0 | 240.00 | m <sup>2</sup> | 1 | |

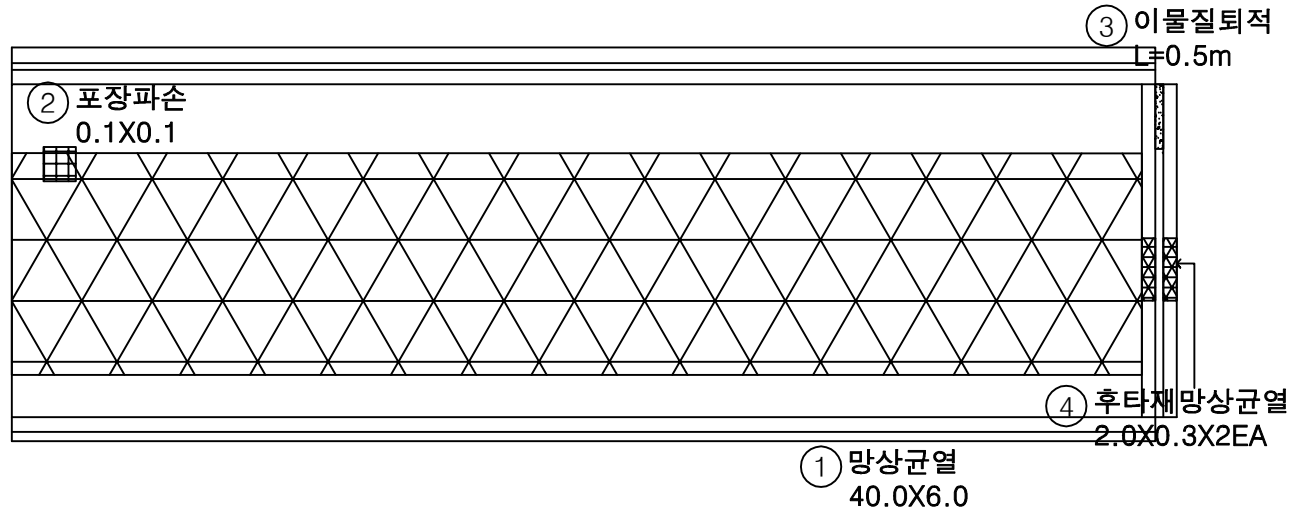
영천 방향

| 번호 | 손상내용 | 손상현황 | | | | | | 비고 |
|---|---|---|---|---|---|---|---|---|
| 1 | 망상균열 | | 40.0 | 6.0 | 240.00 | m <sup>2</sup> | 1 | |
| 4 | 후타재망상균열 | | 2.0 | 0.3 | 1.20 | m <sup>2</sup> | 2 | |

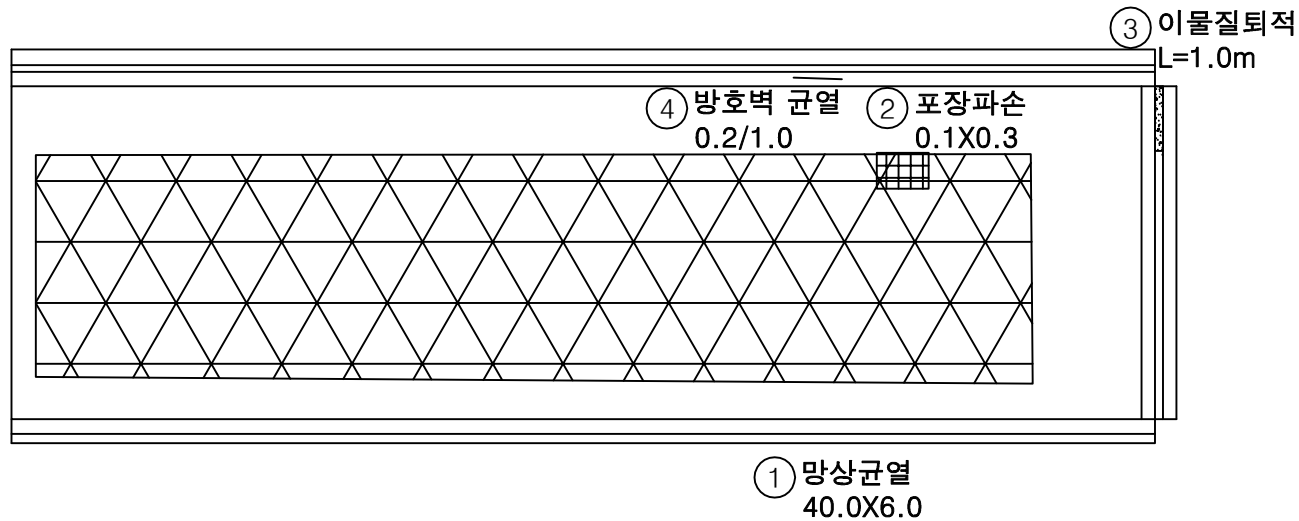
영천 방향

| 번호 | 손상내용 | 손상현황 | | | | | | 비 고 |
|---|---|---|---|---|---|---|---|---|
| 1 | 망상균열 | | 40.0 | 6.0 | 240.00 | m <sup>2</sup> | 1 | |
| 4 | 방호벽균열 | 0.2 | 1.0 | | 1.00 | m | 1 | |

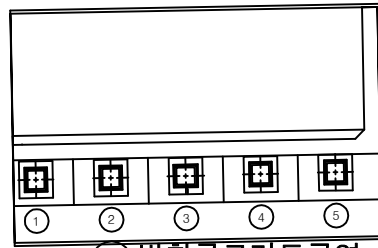
① 받침콘크리트균열  
0.1/0.3  
평면도
