상주영천고속도로 시설물 정기안전점검 용역

# 외 관 조 사 망 도

군위터널

2020.06

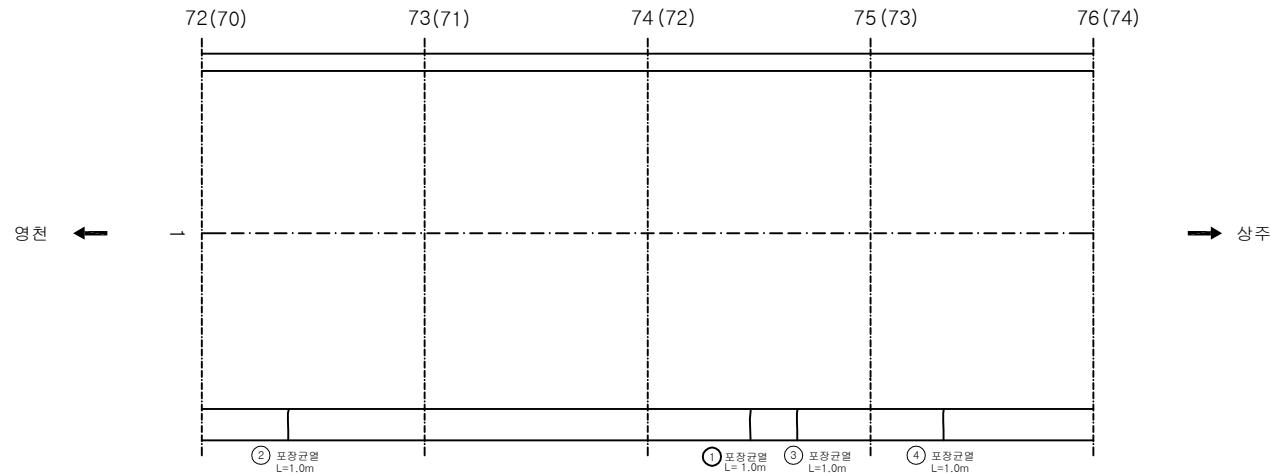
| 번호 | 신(N)<br>구(P) | 손상내용 | 손상현황 | | | | | 결함<br>상태 | 손상<br>물량 | 비고 |
|---|---|---|---|---|---|---|---|---|---|---|
| 2 | 신 | 포장균열 | | 1.0 | | 1.00 | m | 1 | 1.00 | |
| 3 | 신 | 포장균열 | | 1.0 | | 1.00 | m | 1 | 1.00 | |
| 4 | 신 | 포장균열 | | 1.0 | | 1.00 | m | 1 | 1.00 | |

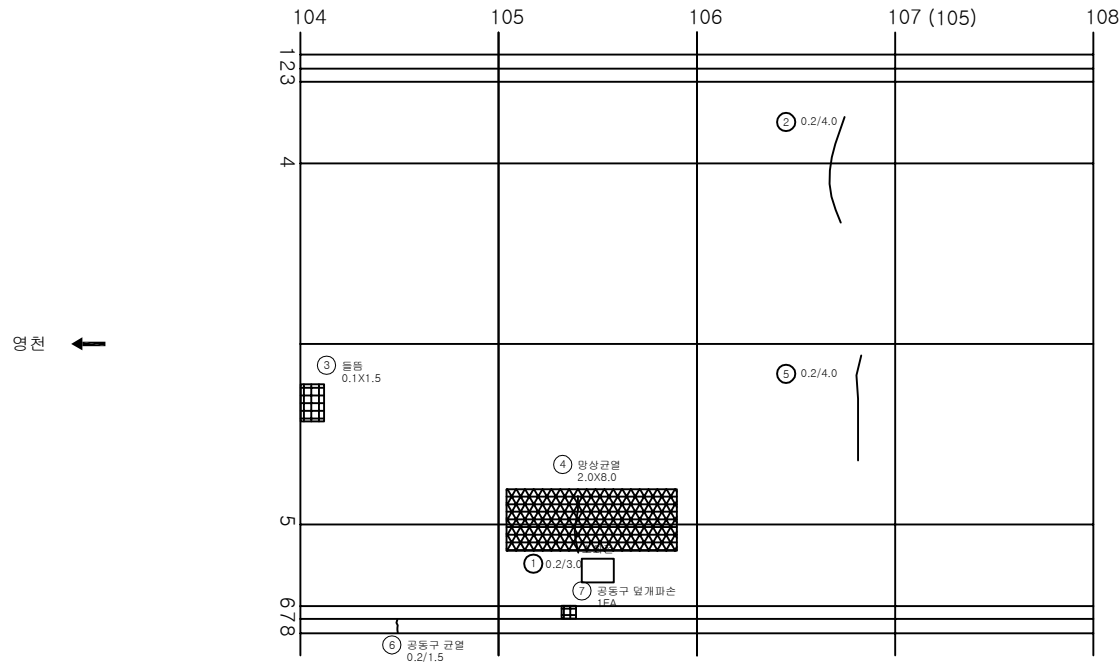
| 번호 | 신(N)<br>구(P) | 손상내용 | 손상현황 | | | | | 결함<br>상태 | 손상<br>수량 | 비고 |
|---|---|---|---|---|---|---|---|---|---|---|
| 1 | 구 | 균열 | 0.2 | 3.0 | | 3.00 | m | 1 | 3.00 | |
| 2 | 구 | 균열 | 0.2 | 4.0 | | 4.00 | m | 1 | 4.00 | |
| 4 | 신 | 망상균열 | | 2.0 | 8.0 | 16.00 | m <sup>2</sup> | 1 | 16.00 | |
| 5 | 신 | 균열 | 0.2 | 4.0 | | 4.00 | m | 1 | 4.00 | |
| 6 | 신 | 공동구 균열 | 0.2 | 1.5 | | 1.50 | m | 1 | 1.50 | |

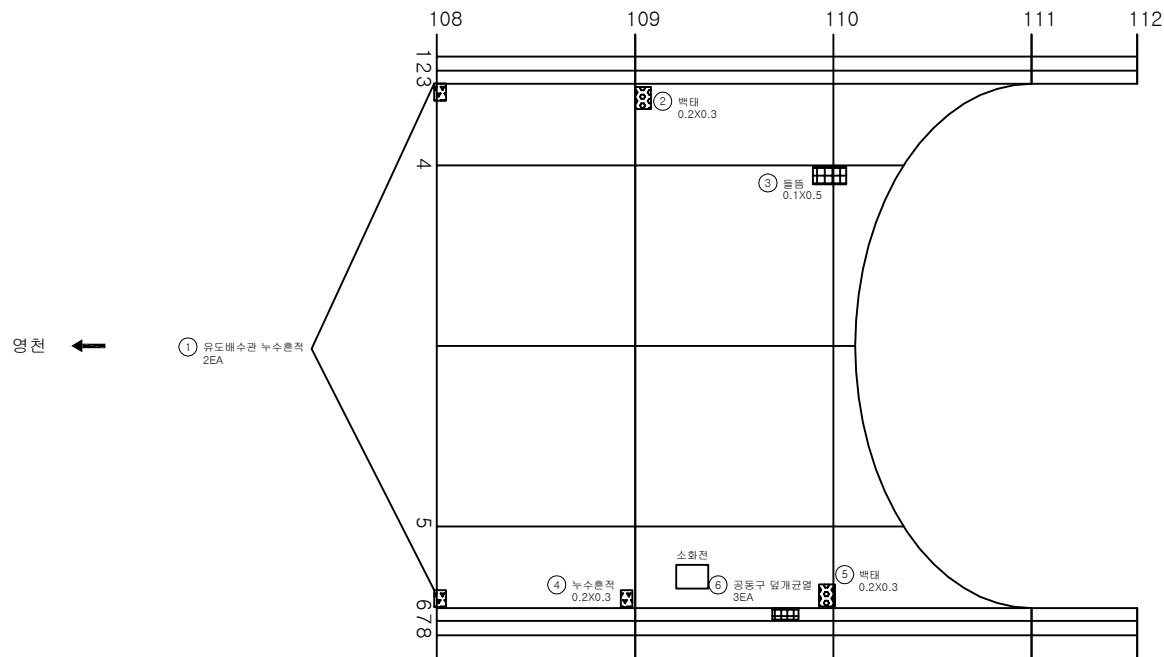
| 번호 | 신(N)<br>구(P) | 손상내용 | 손상현황 | | | | | 결함<br>상태 | 손상<br>수량 | 비고 |
|---|---|---|---|---|---|---|---|---|---|---|
| 1 | 신 | 유도배수관 누수흔적 | | | | 1.00 | EA | 2 | 2.00 | |
| 4 | 신 | 누수흔적 | | 0.2 | 0.3 | 0.06 | m <sup>2</sup> | 1 | 0.06 | |
| 6 | 신 | 공동구 덮개균열 | | | | 1.00 | EA | 3 | 3.00 | |

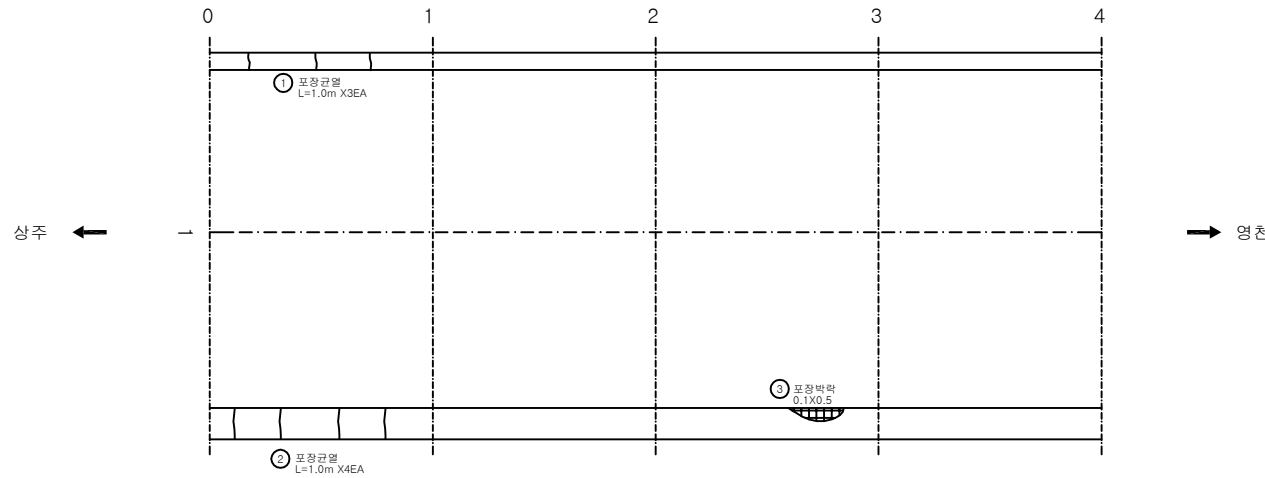
| 번호 | 신구(N/P) | 손상내용 | 손상현황 | | | | | 결함상태 | 손상량 | 비고 |
|---|---|---|---|---|---|---|---|---|---|---|
| 1 | 구 | 포장균열 | | 1.0 | | 1.00 | m | 3 | 3.00 | |
| 2 | 구 | 포장균열 | | 1.0 | | 1.00 | m | 4 | 4.00 | |

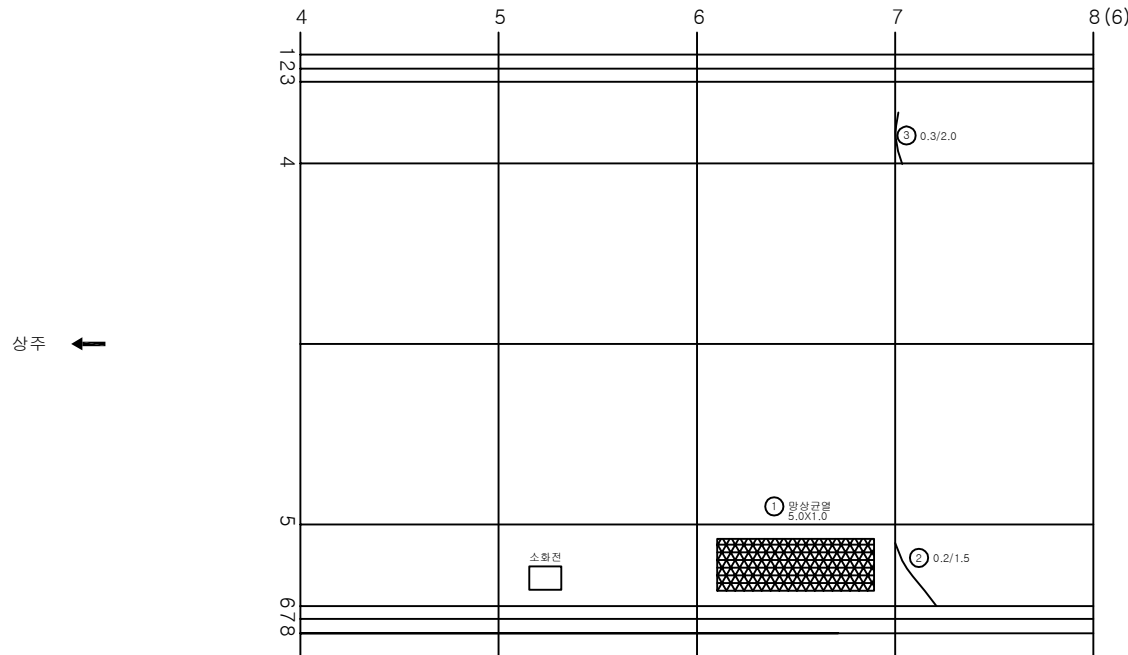
| 번호 | 신구(N/P) | 손상내용 | 손상현황 | | | | | 결함상태 | 손상량 | 비고 |
|---|---|---|---|---|---|---|---|---|---|---|
| 1 | 구 | 망상균열 | | 5.0 | 1.0 | 5.00 | m <sup>2</sup> | 1 | 5.00 | |
| 2 | 구 | 균열 | 0.2 | 1.5 | | 1.50 | m | 1 | 1.50 | |
| 3 | 구 | 균열 | 0.3 | 2.0 | | 2.00 | m | 1 | 2.00 | |

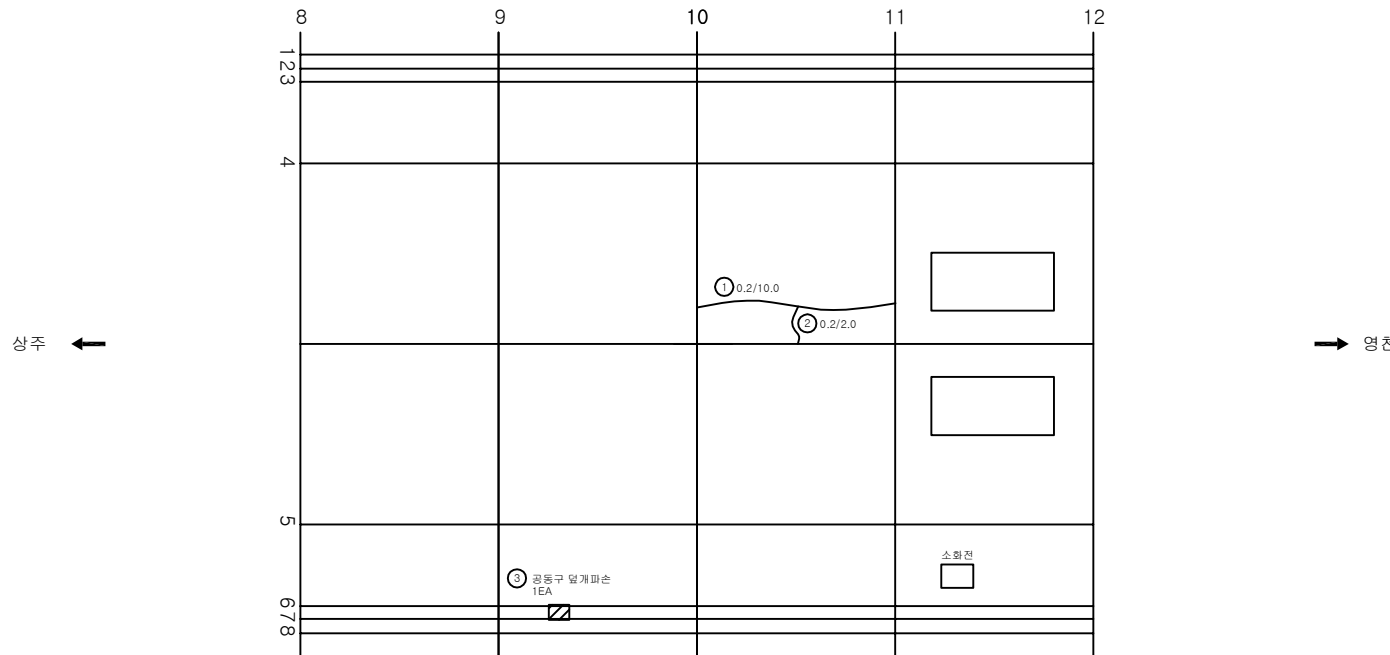
| 번호 | 신(N)<br>구(P) | 손상내용 | 손상현황 | | | | | 결함<br>상태 | 손상<br>수량 | 비고 |
|---|---|---|---|---|---|---|---|---|---|---|
| 1 | 구 | 균열 | 0.2 | 10.0 | | 10.00 | m | 1 | 10.00 | |
| 2 | 구 | 균열 | 0.2 | 2.0 | | 2.00 | m | 1 | 2.00 | |

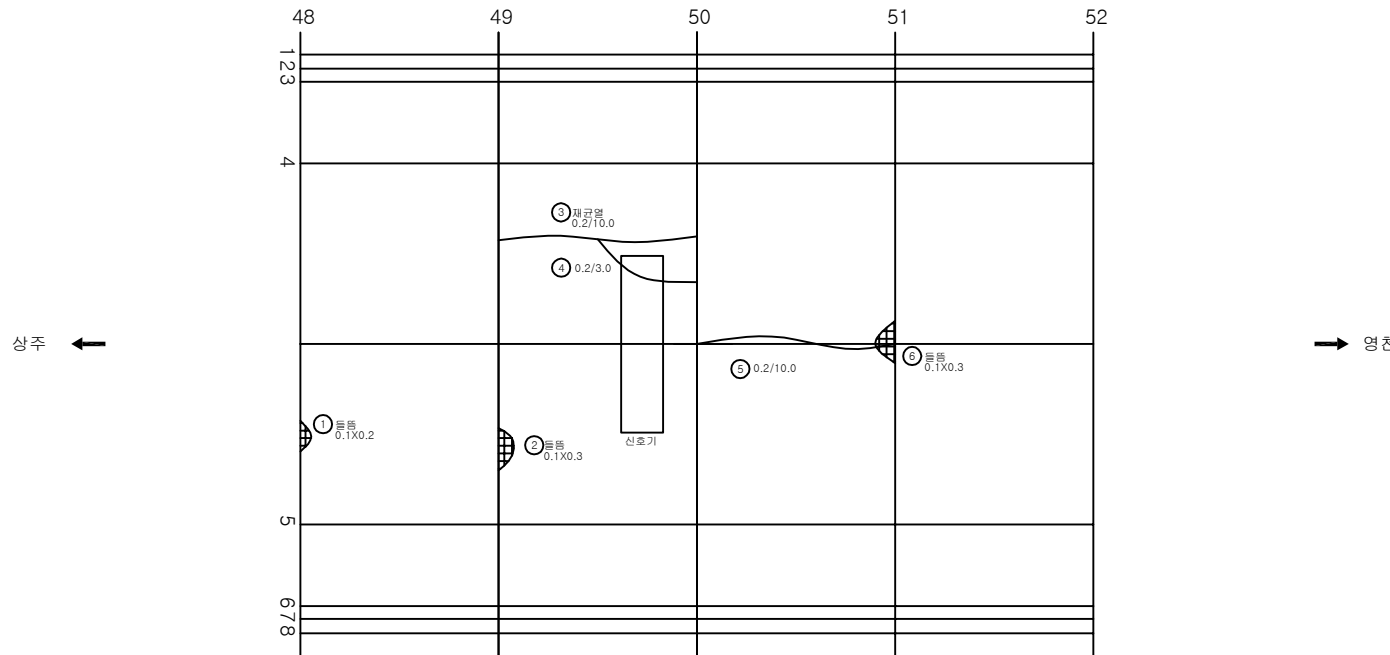
| 번호 | 신(N)<br>구(P) | 손상내용 | 손상현황 | | | | | 결함<br>상태 | 손상<br>수량 | 비고 |
|---|---|---|---|---|---|---|---|---|---|---|
| 3 | 구 | 재균열 | | 10.0 | | 10.00 | m | 1 | 10.00 | |
| 4 | 구 | 균열 | 0.2 | 3.0 | | 3.00 | m | 1 | 3.00 | |
| 5 | 구 | 균열 | 0.2 | 10.0 | | 10.00 | m | 1 | 10.00 | |

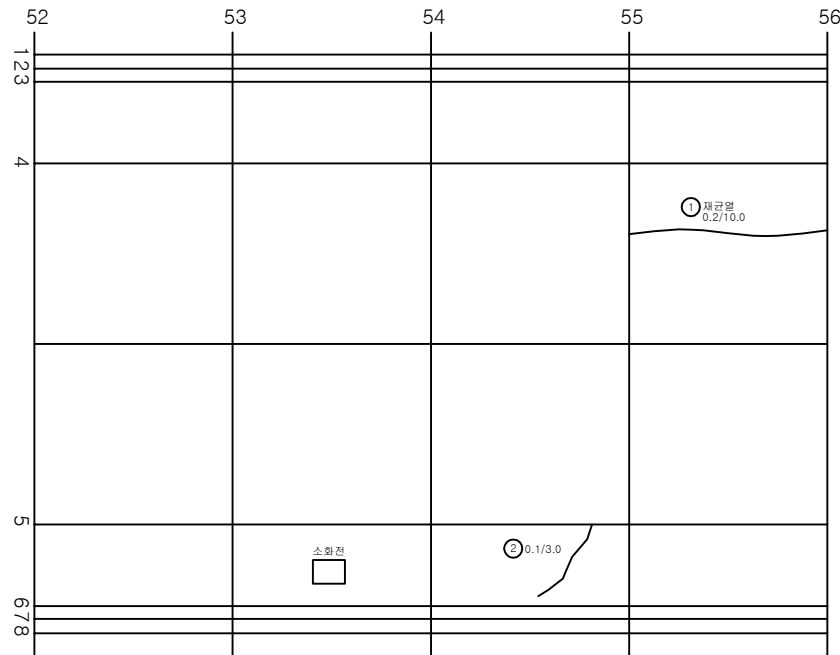
| 번호 | 신구(N/P) | 손상내용 | 손상현황 | | | | | 결함상태 | 손상물량 | 비고 |
|---|---|---|---|---|---|---|---|---|---|---|
| 1 | 구 | 재균열 | 0.2 | 10.0 | | 10.00 | m | 1 | 10.00 | |
| 2 | 신 | 균열 | 0.1 | 3.0 | | 3.00 | m | 1 | 3.00 | |

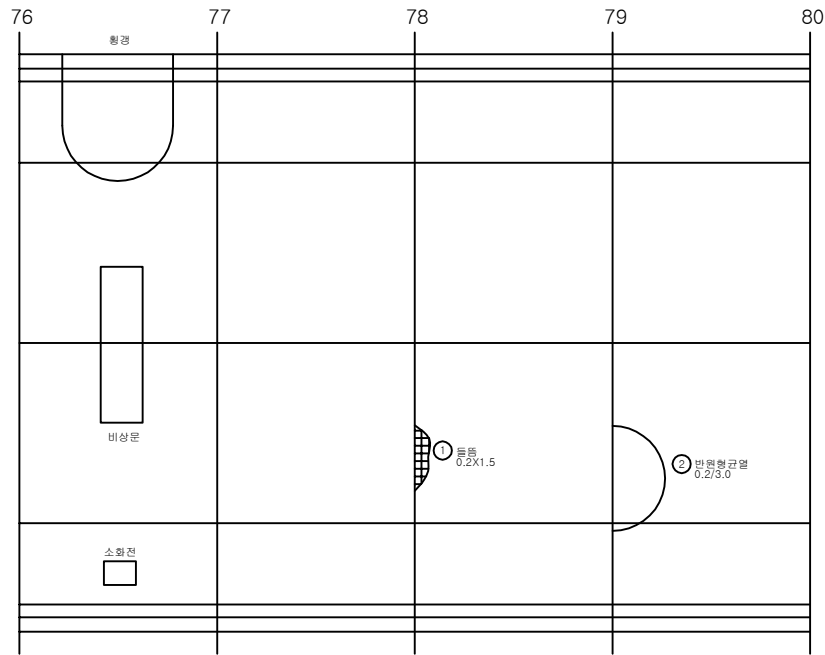
| 번호 | 신(N)<br>구(P) | 손상내용 | 손상현황 | | | | | 결함<br>상태 | 손상<br>수량 | 비고 |
|---|---|---|---|---|---|---|---|---|---|---|
| 2 | 구 | 반원형균열 | 0.2 | 3.0 | | 3.00 | m | 1 | 3.00 | |

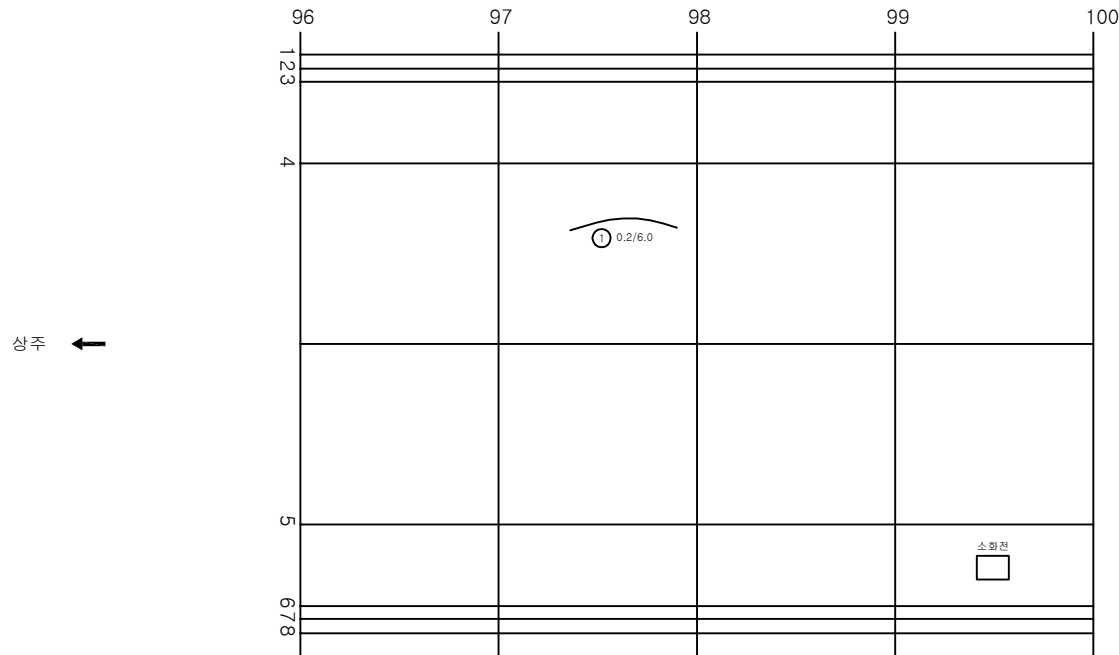
| 번호 | 신(N)<br>구(P) | 손상내용 | 손상현황 | | | | | 결함<br>상태 | 손상<br>물량 | 비고 |
|---|---|---|---|---|---|---|---|---|---|---|
| 1 | 구 | 균열 | 0.2 | 6.0 | | 6.00 | m | 1 | 6.00 | |
