상주영천고속도로 시설물 정기안전점검 용역

# 외 관 조 사 망 도

평호터널

2020.06

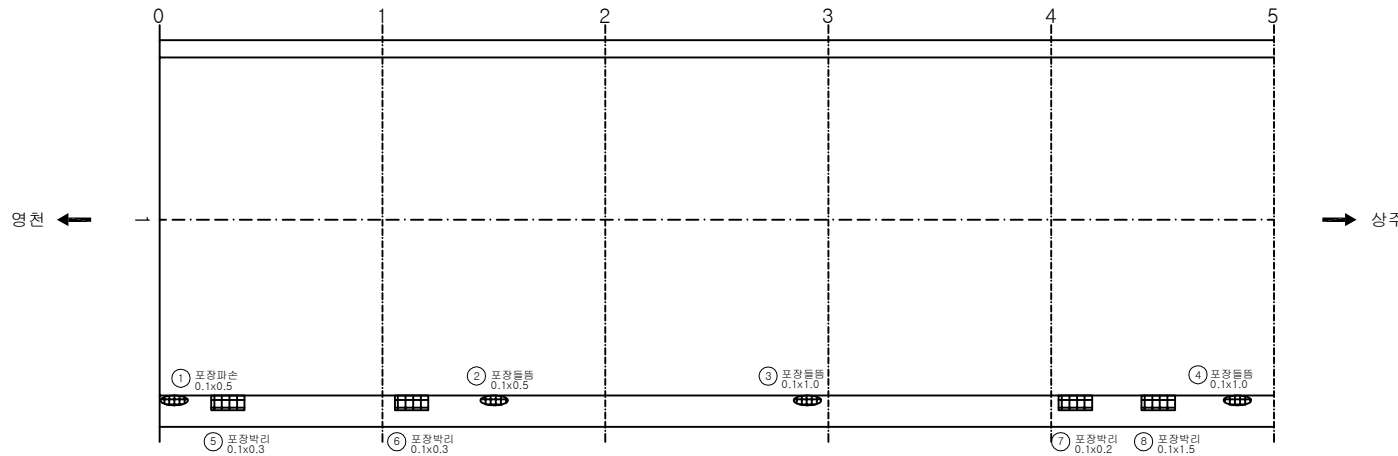
| 번호 | 신(N)<br>구(P) | 손상내용 | 손상현황 | | | | | 결함<br>상태 | 손상<br>량 | 비고 |
|---|---|---|---|---|---|---|---|---|---|---|
| 1 | 구 | 포장파손 | | 0.1 | 0.5 | 0.05 | m <sup>2</sup> | 1 | 0.05 | |
| 2 | 구 | 포장들뜸 | | 0.1 | 0.5 | 0.05 | m <sup>2</sup> | 1 | 0.05 | |
| 3 | 구 | 포장들뜸 | | 0.1 | 1.0 | 0.10 | m <sup>2</sup> | 1 | 0.10 | |
| 4 | 구 | 포장들뜸 | | 0.1 | 1.0 | 0.10 | m <sup>2</sup> | 1 | 0.10 | |
| 5 | 신 | 포장박리 | | 0.1 | 0.3 | 0.03 | m <sup>2</sup> | 1 | 0.03 | |
| 6 | 신 | 포장박리 | | 0.1 | 0.3 | 0.03 | m <sup>2</sup> | 1 | 0.03 | |
| 7 | 신 | 포장박리 | | 0.1 | 0.2 | 0.02 | m <sup>2</sup> | 1 | 0.02 | |
| 8 | 신 | 포장박리 | | 0.1 | 1.5 | 0.15 | m <sup>2</sup> | 1 | 0.15 | |

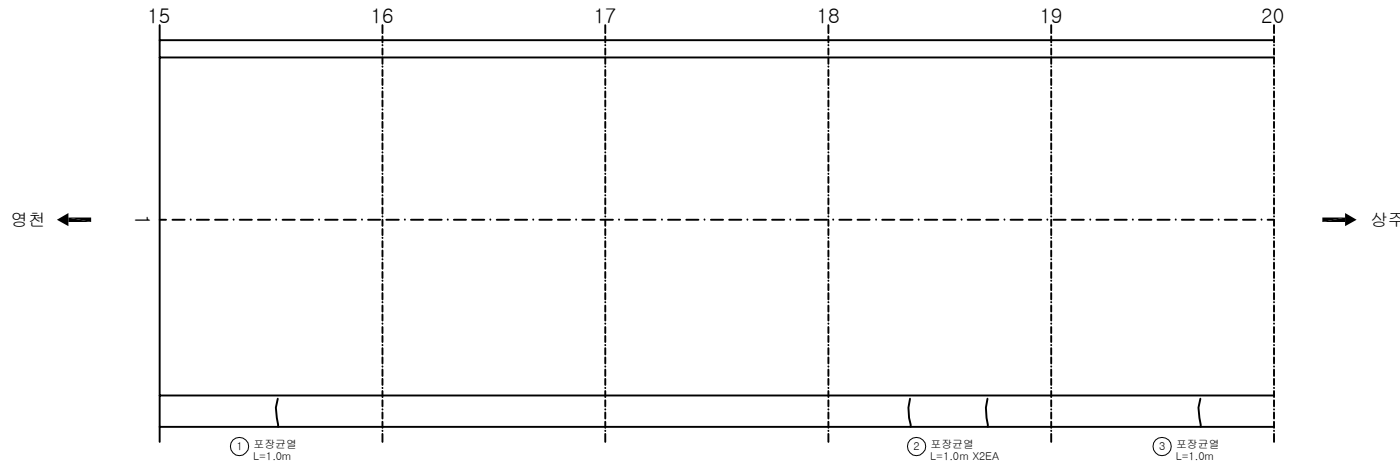
| 번호 | 신구(N/P) | 손상내용 | 손상현황 | | | | | 결함상태 | 손상량 | 비고 |
|---|---|---|---|---|---|---|---|---|---|---|
| 1 | 신 | 포장균열 | | 1.0 | | 1.00 | m | 1 | 1.00 | |
| 2 | 신 | 포장균열 | | 1.0 | | 1.00 | m | 2 | 2.00 | |
| 3 | 신 | 포장균열 | | 1.0 | | 1.00 | m | 1 | 1.00 | |

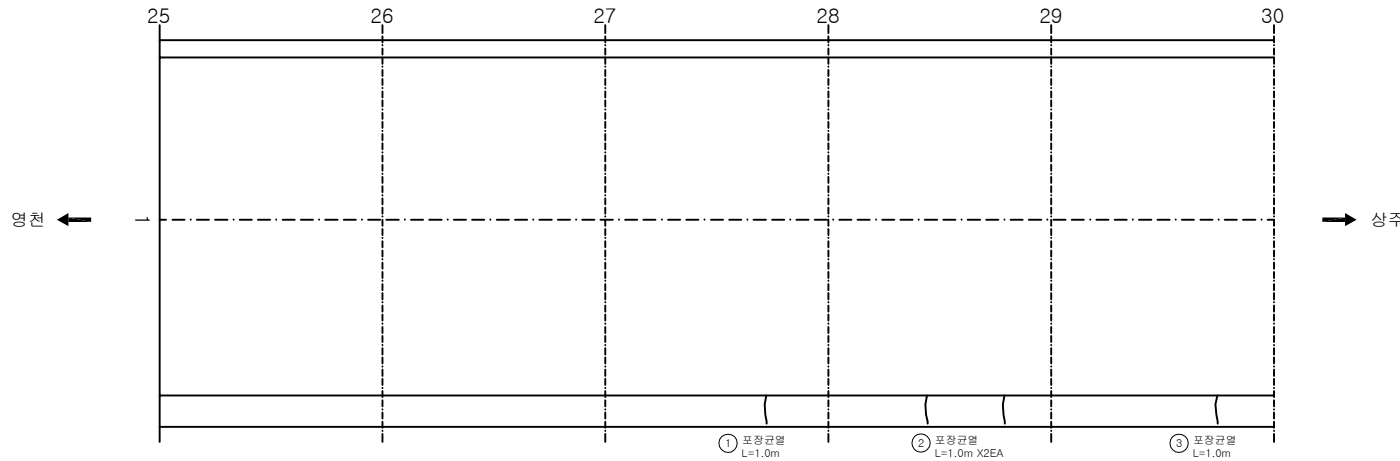
| 번호 | 신(N)<br>구(P) | 손상내용 | 손상현황 | | | | | 결함<br>상태 | 손상<br>수량 | 비고 |
|---|---|---|---|---|---|---|---|---|---|---|
| 1 | 신 | 포장균열 | | 1.0 | | 1.00 | m | 1 | 1.00 | |
| 2 | 신 | 포장균열 | | 1.0 | | 1.00 | m | 2 | 2.00 | |
| 3 | 신 | 포장균열 | | 1.0 | | 1.00 | m | 1 | 1.00 | |

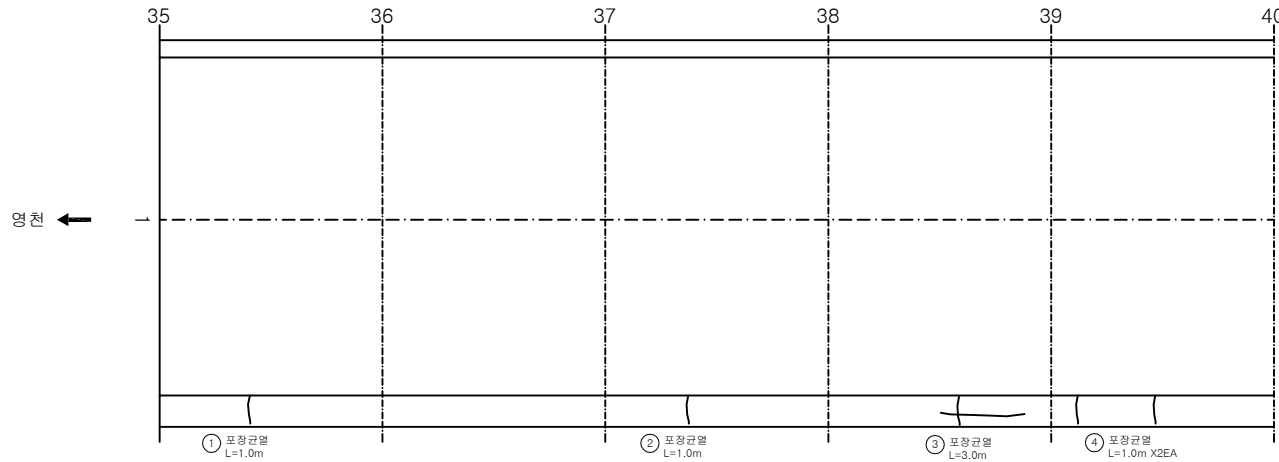
| 번호 | 신구(N/P) | 손상내용 | 손상현황 | | | | | 결함상태 | 손상량 | 비고 |
|---|---|---|---|---|---|---|---|---|---|---|
| 1 | 신 | 포장균열 | | 1.0 | | 1.00 | m | 1 | 1.00 | |
| 2 | 신 | 포장균열 | | 1.0 | | 1.00 | m | 1 | 1.00 | |
| 3 | 신 | 포장균열 | | 3.0 | | 3.00 | m | 1 | 3.00 | |
| 4 | 신 | 포장균열 | | 1.0 | | 1.00 | m | 2 | 2.00 | |

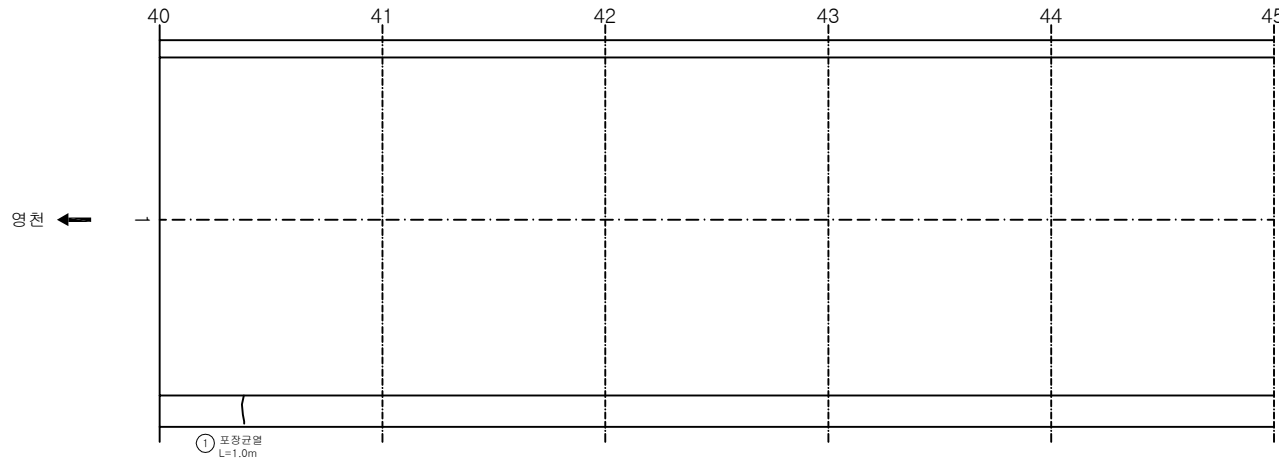
| 번호 | 신(N)<br>구(P) | 손상내용 | 손상현황 | | | | | 결함<br>상태 | 손상<br>물량 | 비고 |
|---|---|---|---|---|---|---|---|---|---|---|
| 1 | 신 | 포장균열 | | 1.0 | | 1.00 | m | 1 | 1.00 | |

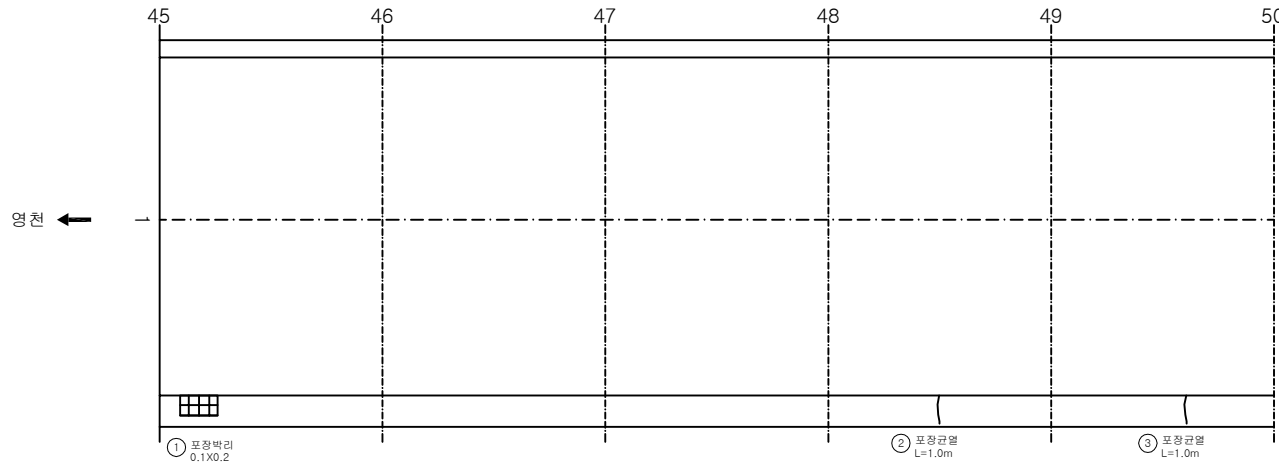
| 번호 | 신구(N/P) | 손상내용 | 손상현황 | | | | | 결함상태 | 손상량 | 비고 |
|---|---|---|---|---|---|---|---|---|---|---|
| 2 | 신 | 포장균열 | | 1.0 | | 1.00 | m | 1 | 1.00 | |
| 3 | 신 | 포장균열 | | 1.0 | | 1.00 | m | 1 | 1.00 | |

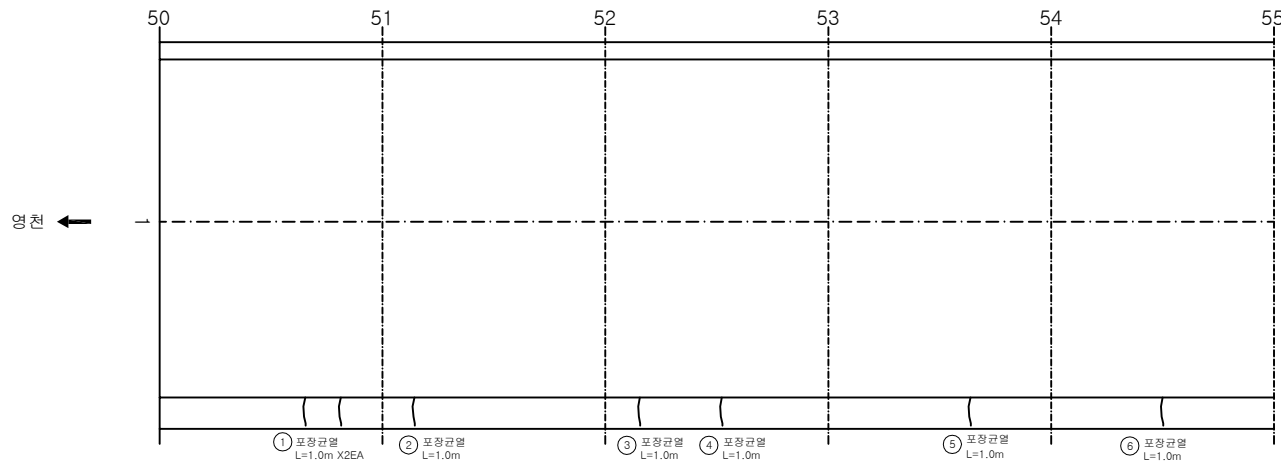
| 번호 | 신구(N/P) | 손상내용 | 손상현황 | | | | | 결함상태 | 손상량 | 비고 |
|---|---|---|---|---|---|---|---|---|---|---|
| 1 | 신 | 포장균열 | | 1.0 | | 1.00 | m | 2 | 2.00 | |
| 2 | 신 | 포장균열 | | 1.0 | | 1.00 | m | 1 | 1.00 | |
| 3 | 신 | 포장균열 | | 1.0 | | 1.00 | m | 1 | 1.00 | |
| 4 | 신 | 포장균열 | | 1.0 | | 1.00 | m | 1 | 1.00 | |
| 5 | 신 | 포장균열 | | 1.0 | | 1.00 | m | 1 | 1.00 | |
| 6 | 신 | 포장균열 | | 1.0 | | 1.00 | m | 1 | 1.00 | |

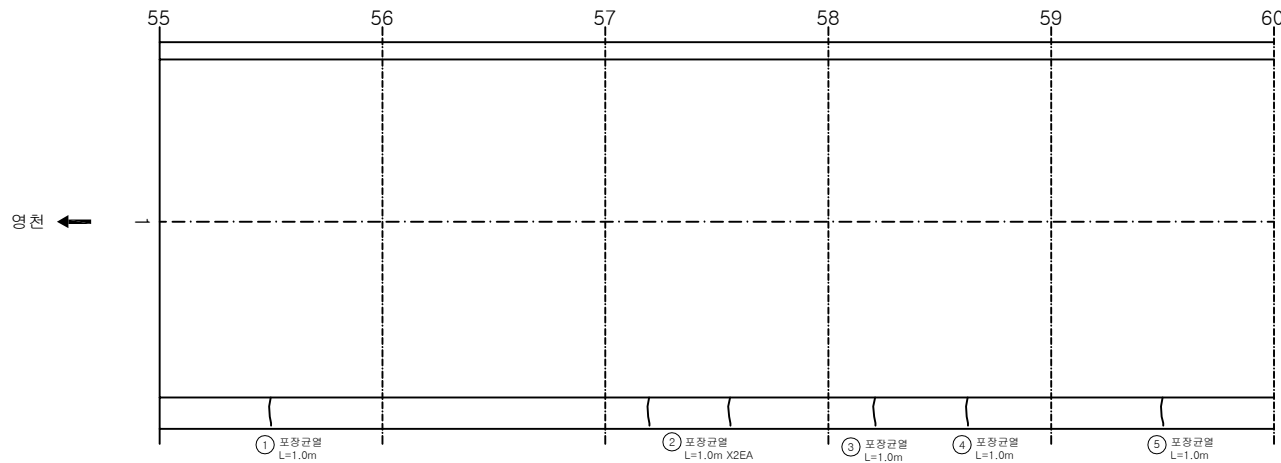
| 번호 | 신구(N/P) | 손상내용 | 손상현황 | | | | | 결함상태 | 손상량 | 비고 |
|---|---|---|---|---|---|---|---|---|---|---|
| 1 | 신 | 포장균열 | | 1.0 | | 1.00 | m | 1 | 1.00 | |
| 2 | 신 | 포장균열 | | 1.0 | | 1.00 | m | 2 | 2.00 | |
| 3 | 신 | 포장균열 | | 1.0 | | 1.00 | m | 1 | 1.00 | |
| 4 | 신 | 포장균열 | | 1.0 | | 1.00 | m | 1 | 1.00 | |
| 5 | 신 | 포장균열 | | 1.0 | | 1.00 | m | 1 | 1.00 | |

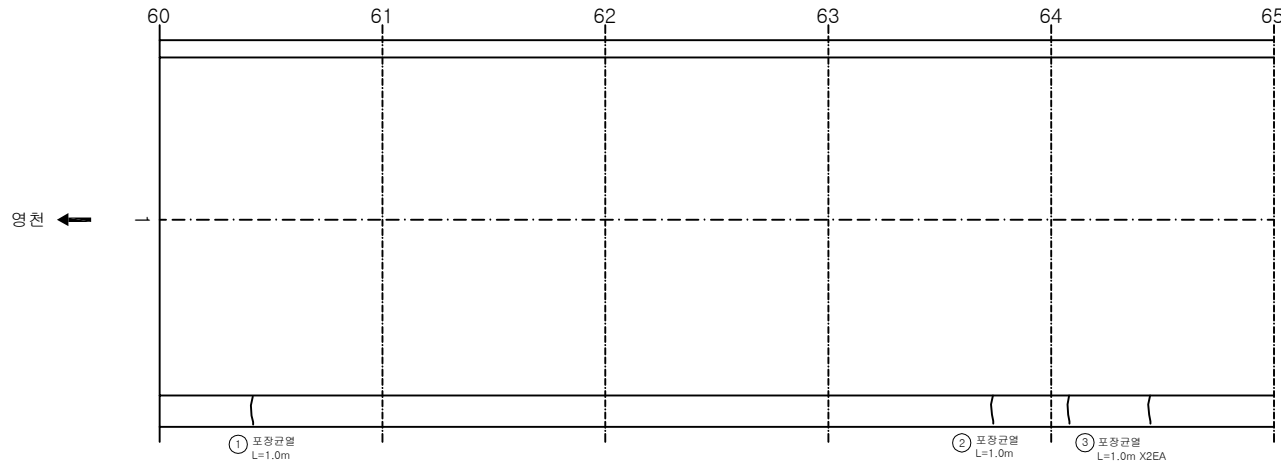
| 번호 | 신(N)<br>구(P) | 손상내용 | 손상현황 | | | | | 결함<br>상태 | 손상<br>수량 | 비고 |
|---|---|---|---|---|---|---|---|---|---|---|
| 1 | 신 | 포장균열 | | 1.0 | | 1.00 | m | 1 | 1.00 | |
| 2 | 신 | 포장균열 | | 1.0 | | 1.00 | m | 1 | 1.00 | |
| 3 | 신 | 포장균열 | | 1.0 | | 1.00 | m | 2 | 2.00 | |

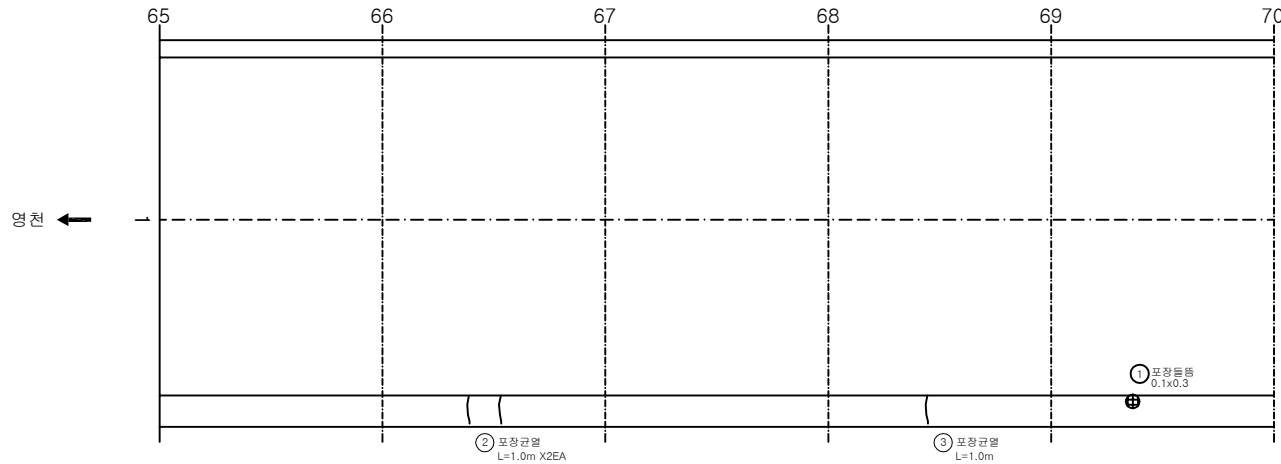
| 번호 | 신(N)<br>구(P) | 손상내용 | 손상현황 | | | | | 결함<br>상태 | 손상<br>물량 | 비고 |
|---|---|---|---|---|---|---|---|---|---|---|
| 2 | 신 | 포장균열 | | 1.0 | | 1.00 | m | 2 | 2.00 | |
| 3 | 신 | 포장균열 | | 1.0 | | 1.00 | m | 1 | 1.00 | |

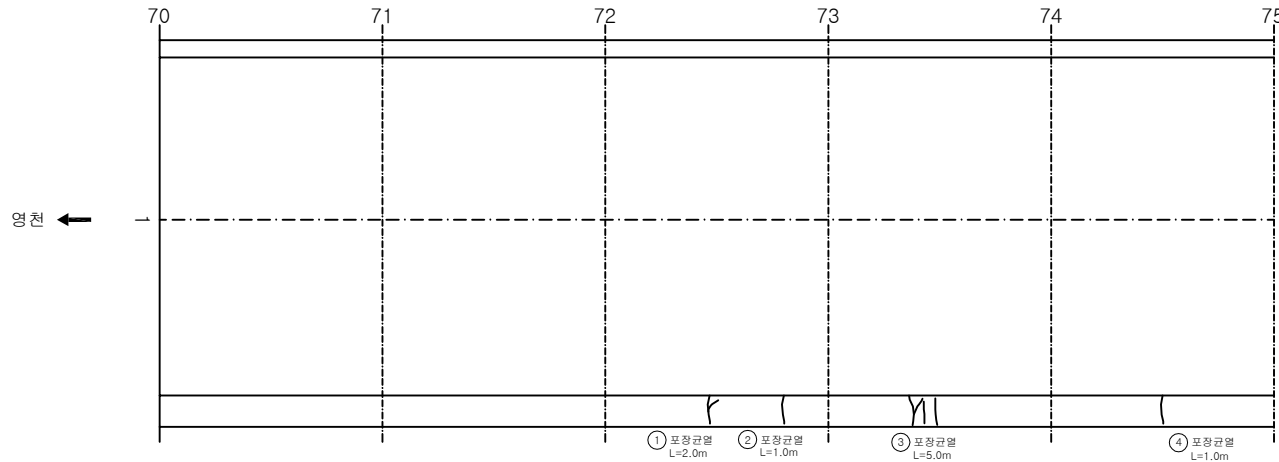
| 번호 | 신구(N/P) | 손상내용 | 손상현황 | | | | | 결함상태 | 손상량 | 비고 |
|---|---|---|---|---|---|---|---|---|---|---|
| 1 | 신 | 포장균열 | | 2.0 | | 2.00 | m | 1 | 2.00 | |
| 2 | 신 | 포장균열 | | 1.0 | | 1.00 | m | 1 | 1.00 | |
| 3 | 신 | 포장균열 | | 5.0 | | 5.00 | m | 1 | 5.00 | |
| 4 | 신 | 포장균열 | | 1.0 | | 1.00 | m | 1 | 1.00 | |

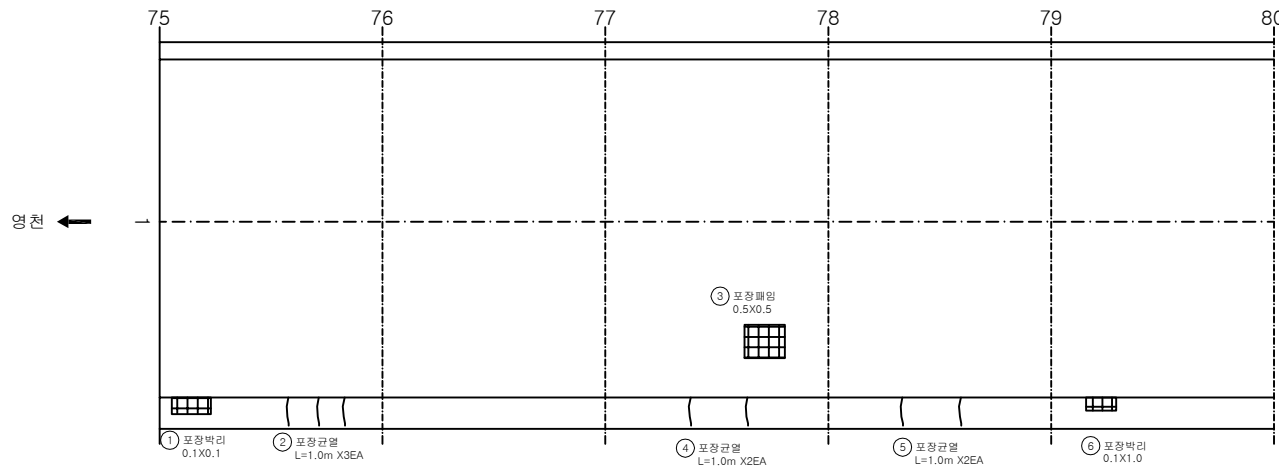
| 번호 | 신(N)<br>구(P) | 손상내용 | 손상현황 | | | | | 결함<br>상태 | 손상<br>수량 | 비고 |
|---|---|---|---|---|---|---|---|---|---|---|
| 2 | 신 | 포장균열 | | 1.0 | | 1.00 | m | 3 | 3.00 | |
| 4 | 신 | 포장균열 | | 1.0 | | 1.00 | m | 2 | 2.00 | |
| 5 | 신 | 포장균열 | | 1.0 | | 1.00 | m | 2 | 2.00 | |

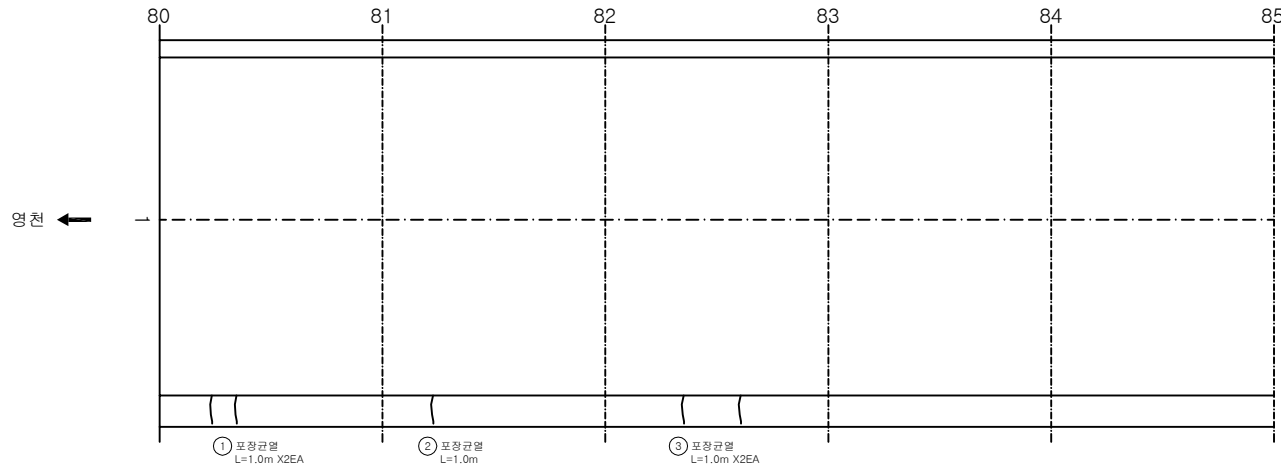
| 번호 | 신구(N/P) | 손상내용 | 손상현황 | | | | | 결함상태 | 손상량 | 비고 |
|---|---|---|---|---|---|---|---|---|---|---|
| 1 | 신 | 포장균열 | | 1.0 | | 1.00 | m | 2 | 2.00 | |
| 2 | 신 | 포장균열 | | 1.0 | | 1.00 | m | 1 | 1.00 | |
| 3 | 신 | 포장균열 | | 1.0 | | 1.00 | m | 2 | 2.00 | |

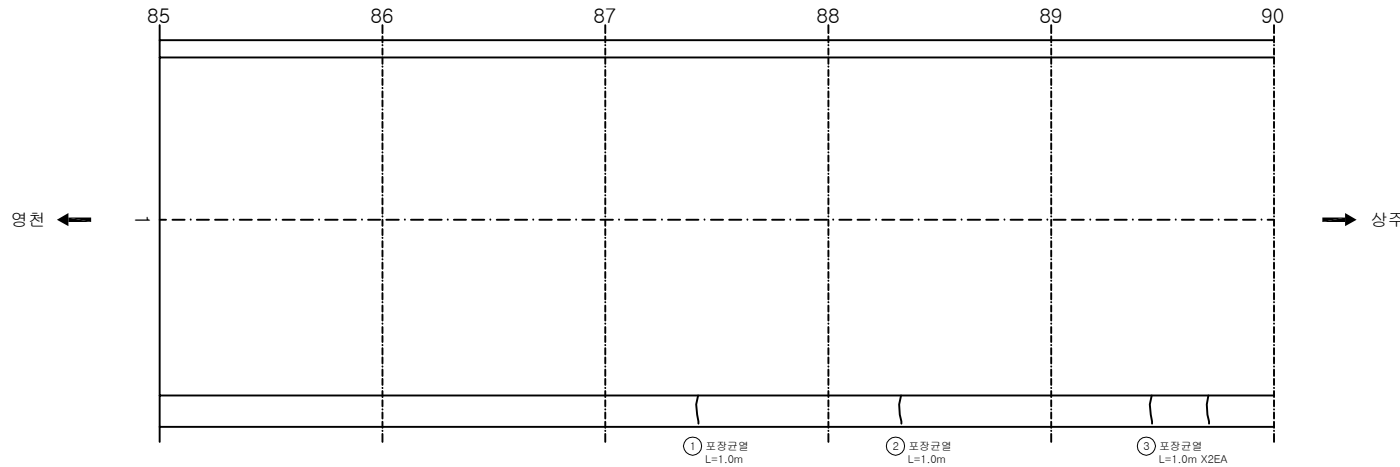
| 번호 | 신구(N/P) | 손상내용 | 손상현황 | | | | | 결함상태 | 손상량 | 비고 |
|---|---|---|---|---|---|---|---|---|---|---|
| 1 | 신 | 포장균열 | | 1.0 | | 1.00 | m | 1 | 1.00 | |
| 2 | 신 | 포장균열 | | 1.0 | | 1.00 | m | 1 | 1.00 | |
| 3 | 신 | 포장균열 | | 1.0 | | 1.00 | m | 2 | 2.00 | |

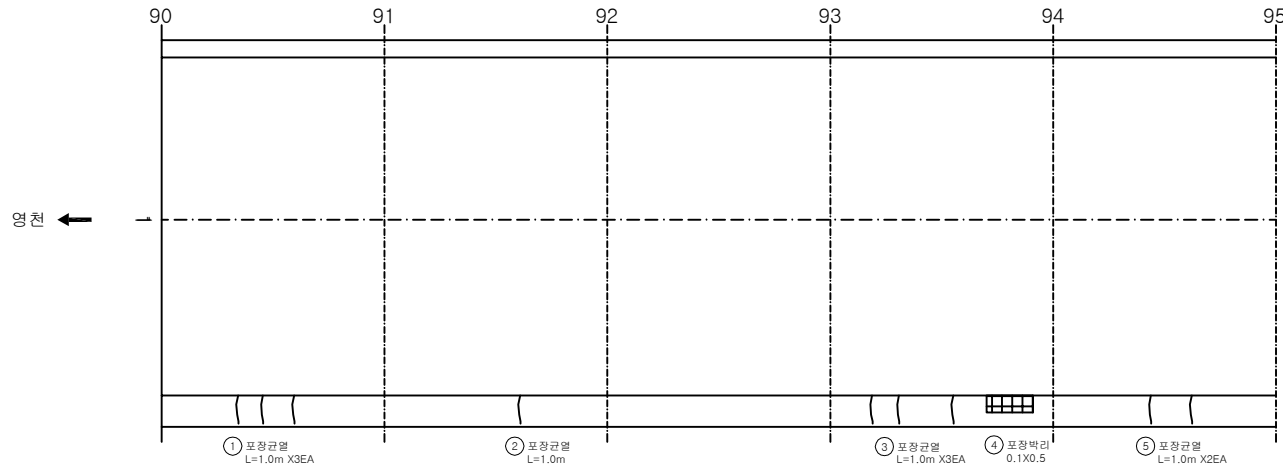
| 번호 | 신(N)<br>구(P) | 손상내용 | 손상현황 | | | | | 결함<br>상태 | 손상<br>수량 | 비고 |
|---|---|---|---|---|---|---|---|---|---|---|
| 1 | 신 | 포장균열 | | 1.0 | | 1.00 | m | 3 | 3.00 | |
| 2 | 신 | 포장균열 | | 1.0 | | 1.00 | m | 1 | 1.00 | |
| 3 | 신 | 포장균열 | | 1.0 | | 1.00 | m | 3 | 3.00 | |
| 5 | 신 | 포장균열 | | 1.0 | | 1.00 | m | 2 | 2.00 | |

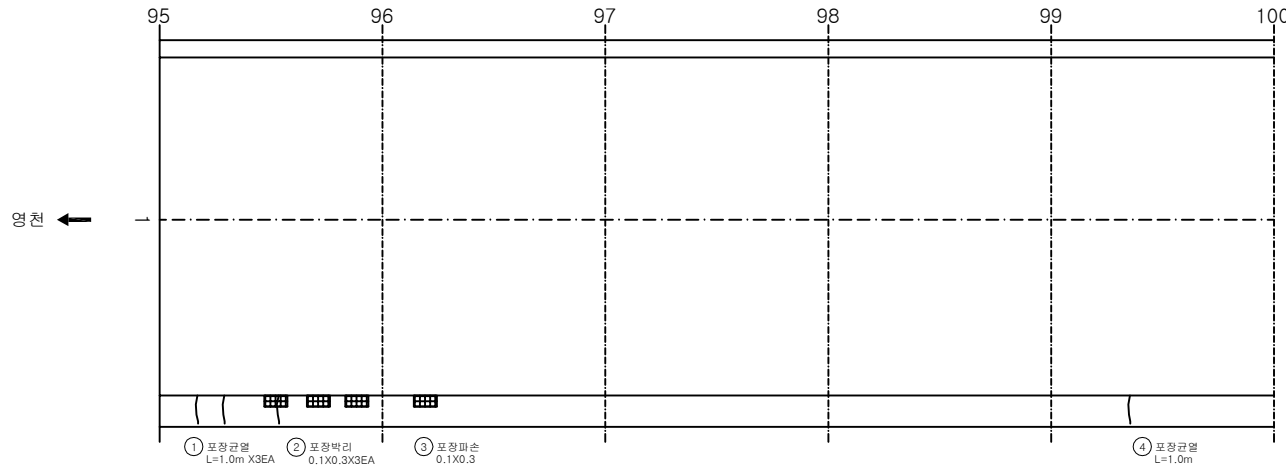
| 번호 | 신(N)<br>구(P) | 손상내용 | 손상현황 | | | | | 결함<br>상태 | 손상<br>물량 | 비고 |
|---|---|---|---|---|---|---|---|---|---|---|
| 1 | 신 | 포장균열 | | 1.0 | | 1.00 | m | 3 | 3.00 | |
| 4 | 신 | 포장균열 | | 1.0 | | 1.00 | m | 1 | 1.00 | |

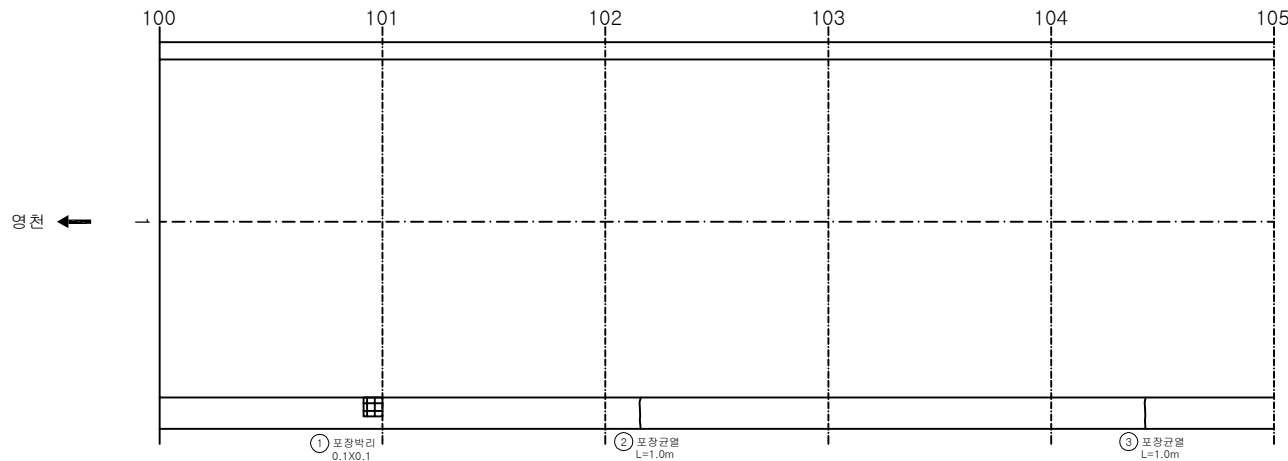
| 번호 | 신(N)<br>구(P) | 손상내용 | 손상현황 | | | | | 결함<br>상태 | 손상<br>수량 | 비고 |
|---|---|---|---|---|---|---|---|---|---|---|
| 2 | 신 | 포장균열 | | 1.0 | | 1.00 | m | 1 | 1.00 | |
| 3 | 신 | 포장균열 | | 1.0 | | 1.00 | m | 1 | 1.00 | |

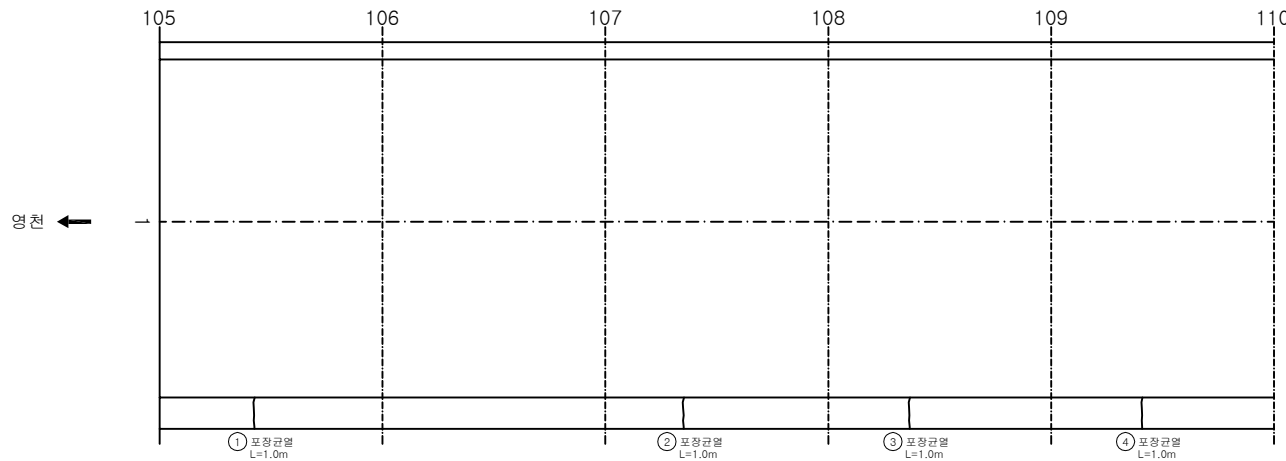
| 번호 | 신구(N/P) | 손상내용 | 손상현황 | | | | | 결함상태 | 손상물량 | 비고 |
|---|---|---|---|---|---|---|---|---|---|---|
| 1 | 신 | 포장균열 | | 1.0 | | 1.00 | m | 1 | 1.00 | |
| 2 | 신 | 포장균열 | | 1.0 | | 1.00 | m | 1 | 1.00 | |
| 3 | 신 | 포장균열 | | 1.0 | | 1.00 | m | 1 | 1.00 | |
| 4 | 신 | 포장균열 | | 1.0 | | 1.00 | m | 1 | 1.00 | |

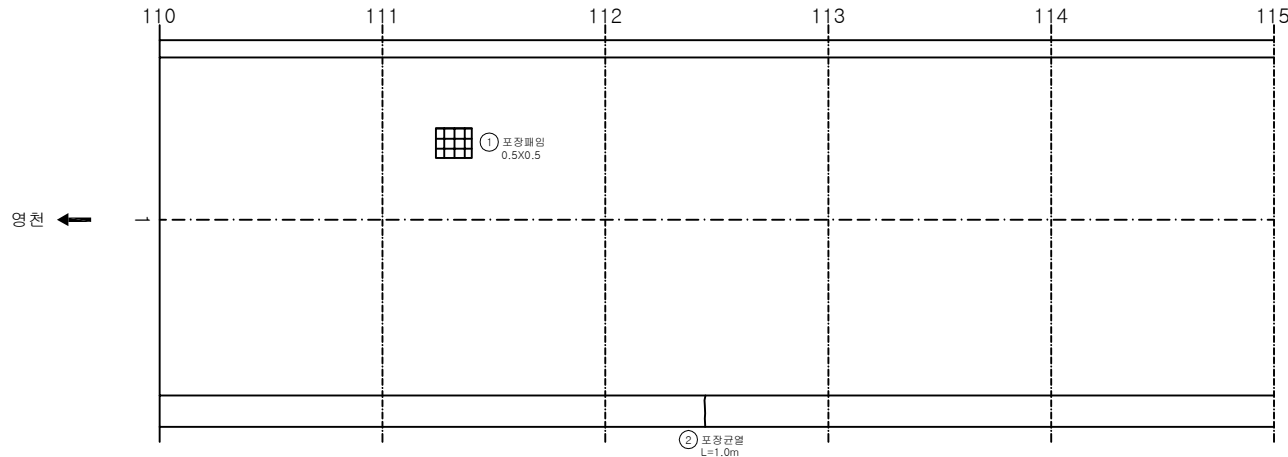
| 번호 | 신구(N/P) | 손상내용 | 손상현황 | | | | | 결함상태 | 손상량 | 비고 |
|---|---|---|---|---|---|---|---|---|---|---|
| 2 | 신 | 포장균열 | | 1.0 | | 1.00 | m | 1 | 1.00 | |

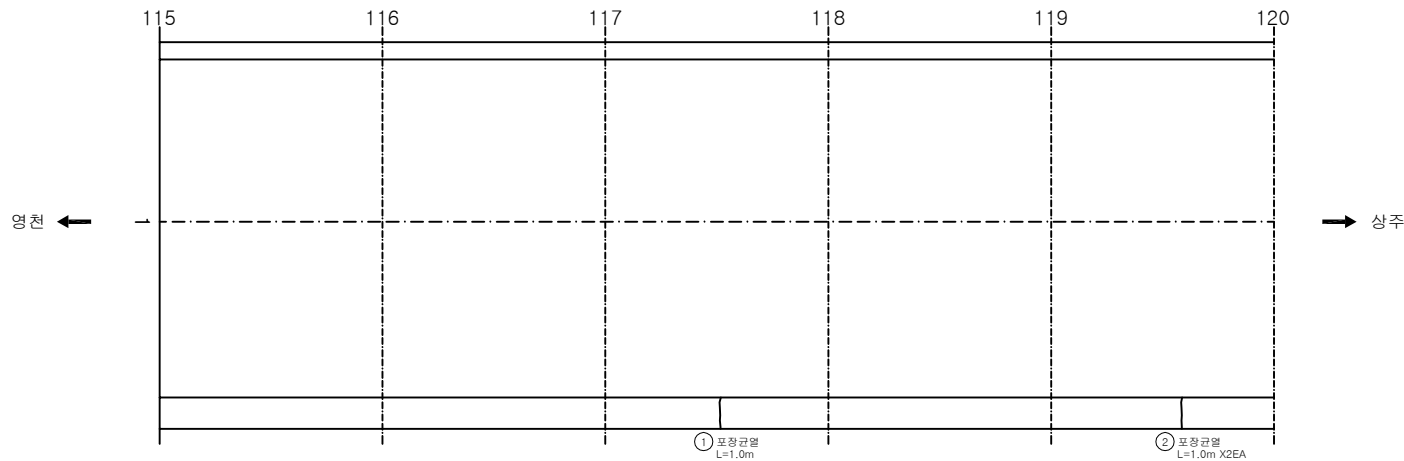
| 번호 | 신구(N/P) | 손상내용 | 손상현황 | | | | | 결함상태 | 손상량 | 비고 |
|---|---|---|---|---|---|---|---|---|---|---|
| 1 | 신 | 포장균열 | | 1.0 | | 1.00 | m | 1 | 1.00 | |

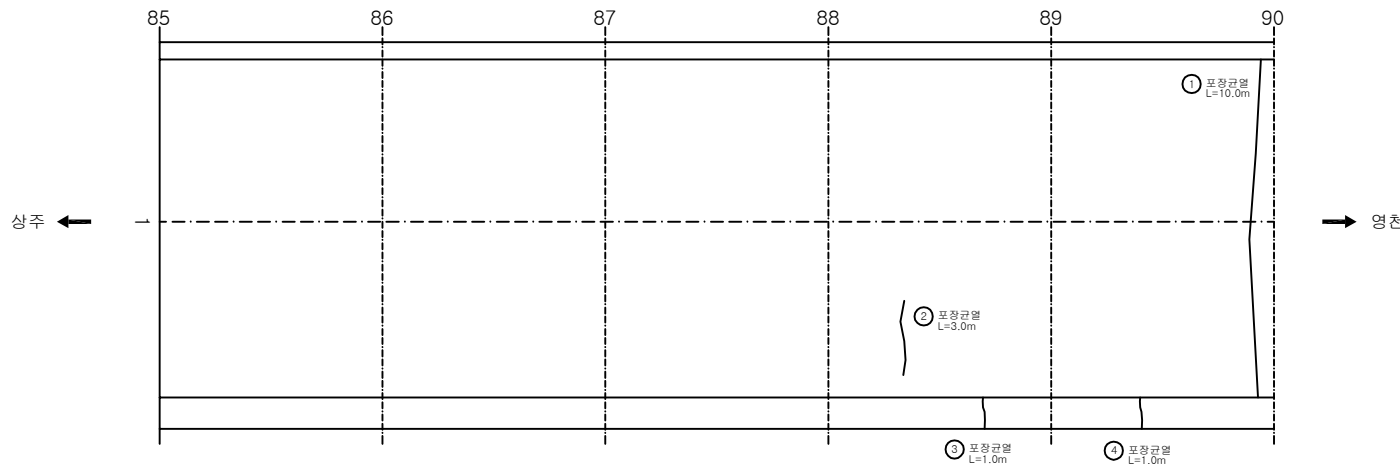
| 번호 | 신(N)<br>구(P) | 손상내용 | 손상현황 | | | | | 결함<br>상태 | 손상<br>수량 | 비고 |
|---|---|---|---|---|---|---|---|---|---|---|
| 1 | 구 | 포장균열 | | 10.0 | | 10.00 | m | 1 | 10.00 | |
| 2 | 신 | 포장균열 | | 3.0 | | 3.00 | m | 1 | 3.00 | |
| 3 | 신 | 포장균열 | | 1.0 | | 1.00 | m | 1 | 1.00 | |
| 4 | 신 | 포장균열 | | 1.0 | | 1.00 | m | 1 | 1.00 | |

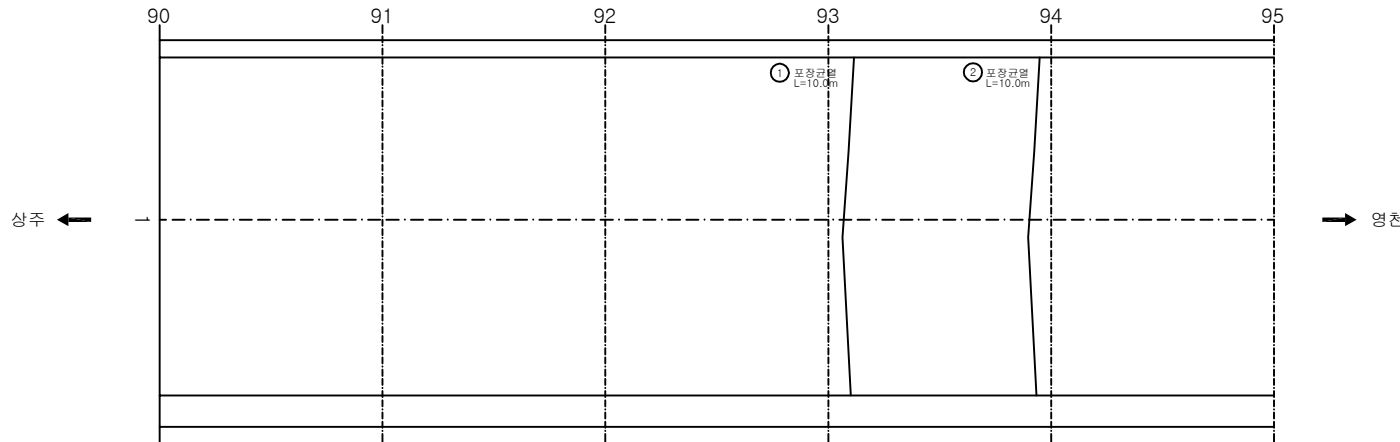
| 번호 | 신구(N/P) | 손상내용 | 손상현황 | | | | | 결함상태 | 손상량 | 비고 |
|---|---|---|---|---|---|---|---|---|---|---|
| 1 | 구 | 포장균열 | | 10.0 | | 10.00 | m | 1 | 10.00 | |
| 2 | 구 | 포장균열 | | 10.0 | | 10.00 | m | 1 | 10.00 | |

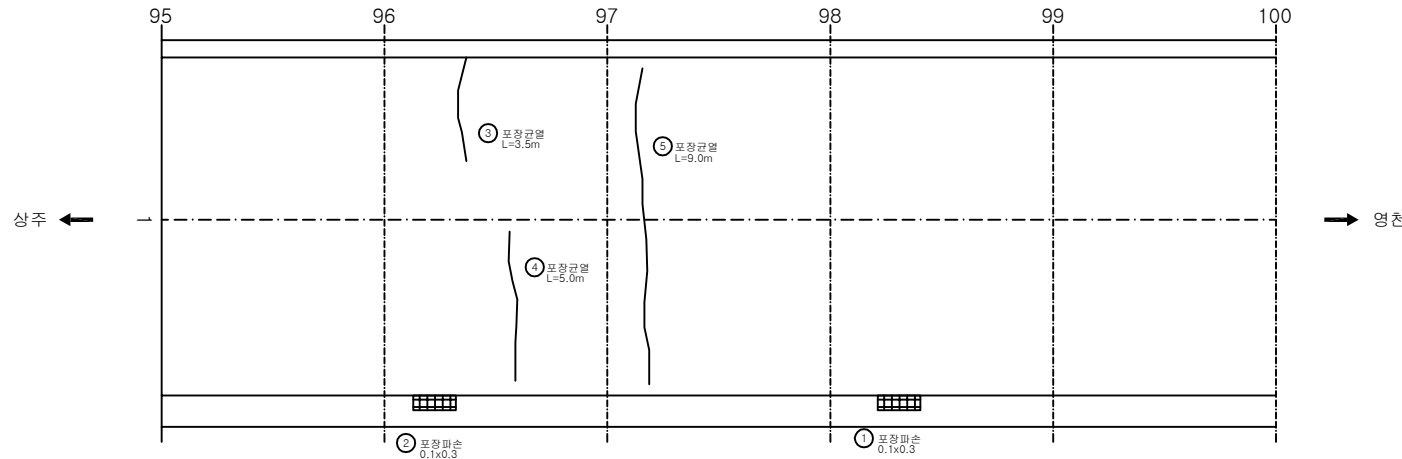
| 번호 | 신(N)<br>구(P) | 손상내용 | 손상현황 | | | | | 결함<br>상태 | 손상<br>수량 | 비고 |
|---|---|---|---|---|---|---|---|---|---|---|
| 3 | 신 | 포장균열 | | 3.5 | | 3.50 | m | 1 | 3.50 | |
| 4 | 신 | 포장균열 | | 5.0 | | 5.00 | m | 1 | 5.00 | |
| 5 | 신 | 포장균열 | | 9.0 | | 9.00 | m | 1 | 9.00 | |

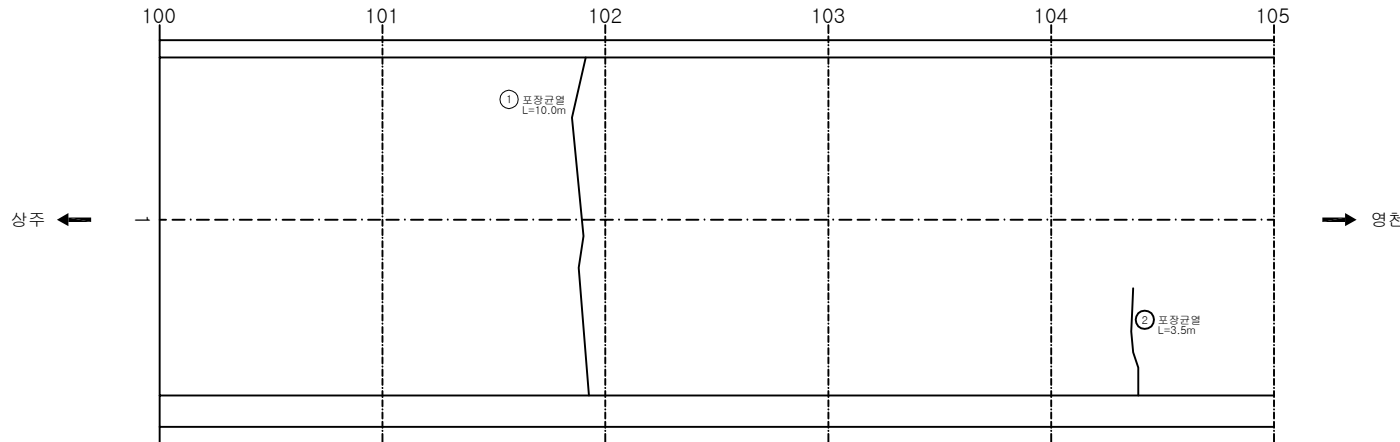
| 번호 | 신(N)<br>구(P) | 손상내용 | 손상현황 | | | | | 결함<br>상태 | 손상<br>수량 | 비고 |
|---|---|---|---|---|---|---|---|---|---|---|
| 1 | 구 | 포장균열 | | 10.0 | | 10.00 | m | 1 | 10.00 | |
| 2 | 신 | 포장균열 | | 3.5 | | 3.50 | m | 1 | 3.50 | |

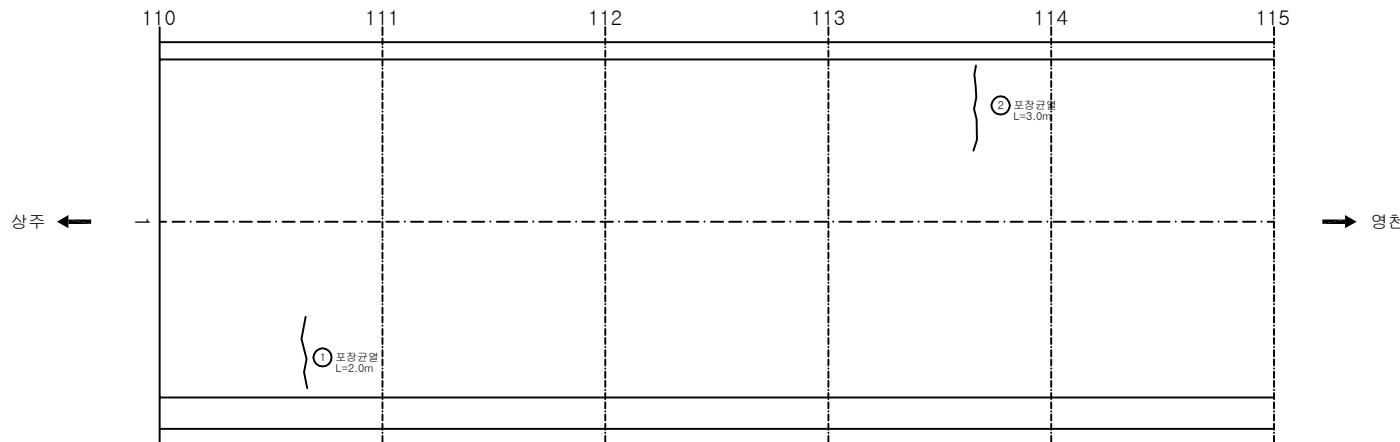
| 번호 | 신(N)<br>구(P) | 손상내용 | 손상현황 | | | | | 결함<br>상태 | 손상<br>수량 | 비고 |
|---|---|---|---|---|---|---|---|---|---|---|
| 1 | 신 | 포장균열 | | 2.0 | | 2.00 | m | 1 | 2.00 | |
| 2 | 신 | 포장균열 | | 3.0 | | 3.00 | m | 1 | 3.00 | |

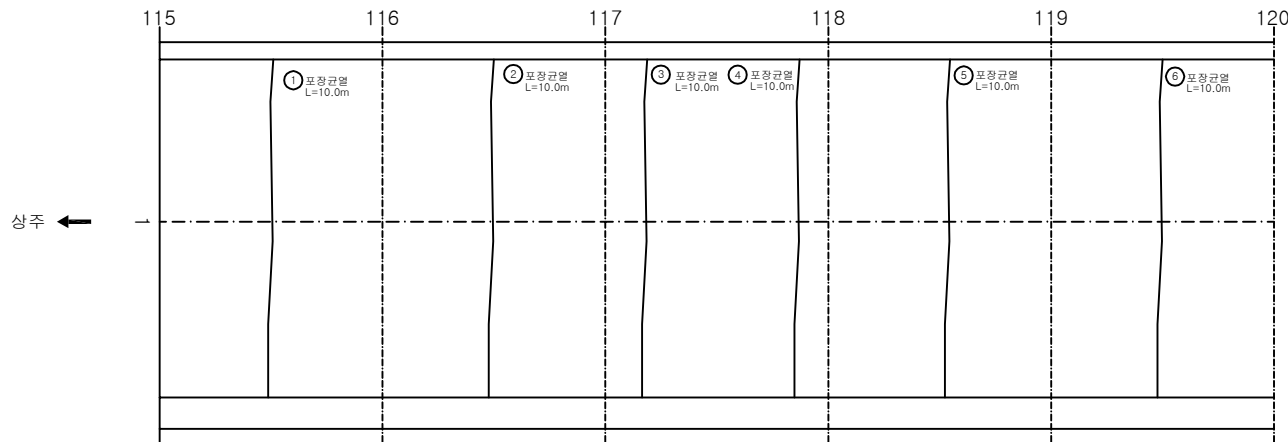
| 번호 | 신구(N/P) | 손상내용 | 손상현황 | | | | | 결함상태 | 손상량 | 비고 |
|---|---|---|---|---|---|---|---|---|---|---|
| 1 | 구 | 포장균열 | | 10.0 | | 10.00 | m | 1 | 10.00 | |
| 2 | 구 | 포장균열 | | 10.0 | | 10.00 | m | 1 | 10.00 | |
| 3 | 구 | 포장균열 | | 10.0 | | 10.00 | m | 1 | 10.00 | |
| 4 | 구 | 포장균열 | | 10.0 | | 10.00 | m | 1 | 10.00 | |
| 5 | 구 | 포장균열 | | 10.0 | | 10.00 | m | 1 | 10.00 | |
| 6 | 구 | 포장균열 | | 10.0 | | 10.00 | m | 1 | 10.00 | |

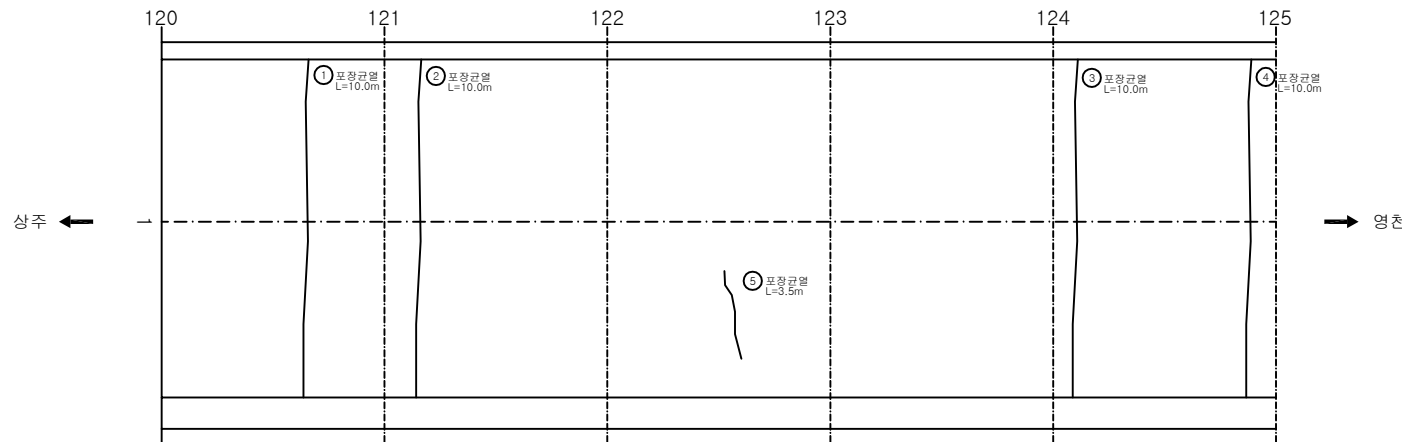
| 번호 | 신(N)<br>구(P) | 손상내용 | 손상현황 | | | | | 결함<br>상태 | 손상<br>수량 | 비고 |
|---|---|---|---|---|---|---|---|---|---|---|
| 1 | 구 | 포장균열 | | 10.0 | | 10.00 | m | 1 | 10.00 | |
| 2 | 구 | 포장균열 | | 10.0 | | 10.00 | m | 1 | 10.00 | |
| 3 | 구 | 포장균열 | | 10.0 | | 10.00 | m | 1 | 10.00 | |
| 4 | 구 | 포장균열 | | 10.0 | | 10.00 | m | 1 | 10.00 | |
| 5 | 신 | 포장균열 | | 3.5 | | 3.50 | m | 1 | 3.50 | |

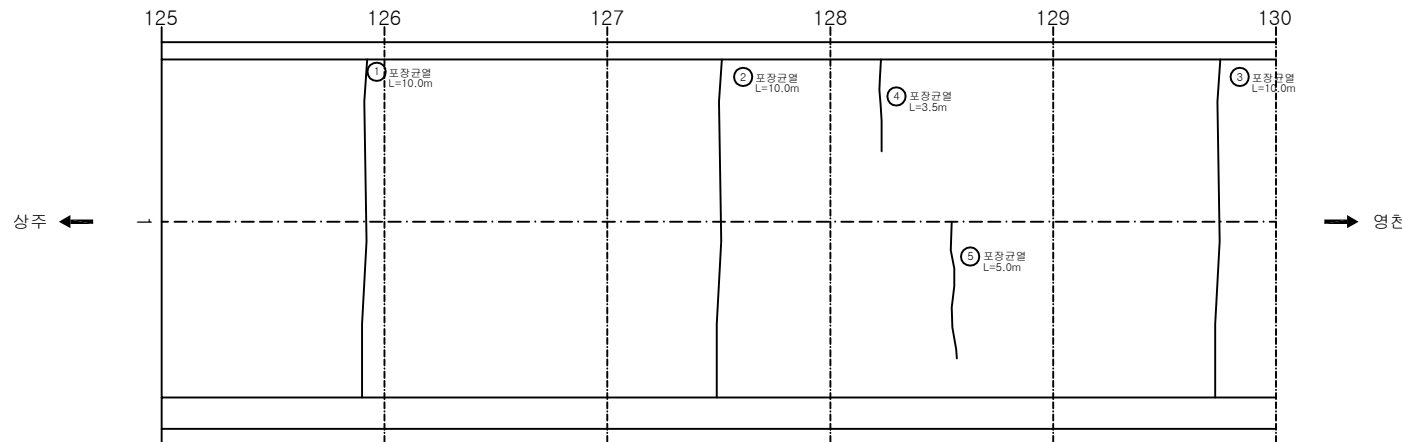
| 번호 | 신(N)<br>구(P) | 손상내용 | 손상현황 | | | | | 결함<br>상태 | 손상<br>수량 | 비고 |
|---|---|---|---|---|---|---|---|---|---|---|
| 1 | 구 | 포장균열 | | 10.0 | | 10.00 | m | 1 | 10.00 | |
| 2 | 구 | 포장균열 | | 10.0 | | 10.00 | m | 1 | 10.00 | |
| 3 | 구 | 포장균열 | | 10.0 | | 10.00 | m | 1 | 10.00 | |
| 4 | 신 | 포장균열 | | 3.5 | | 3.50 | m | 1 | 3.50 | |
| 5 | 신 | 포장균열 | | 5.0 | | 5.00 | m | 1 | 5.00 | |

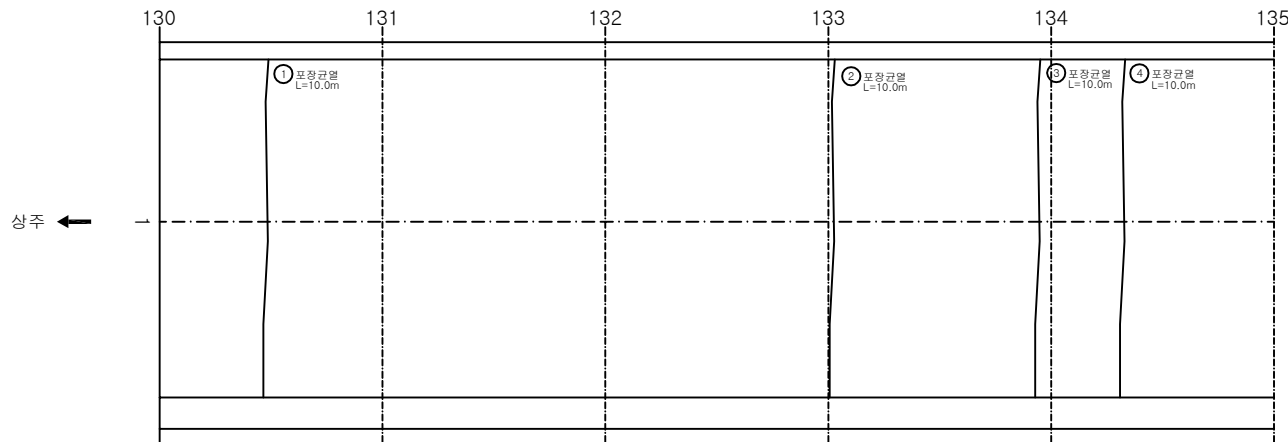
| 번호 | 신구(N/P) | 손상내용 | 손상현황 | | | | | 결함상태 | 손상량 | 비고 |
|---|---|---|---|---|---|---|---|---|---|---|
| 1 | 구 | 포장균열 | | 10.0 | | 10.00 | m | 1 | 10.00 | |
| 2 | 구 | 포장균열 | | 10.0 | | 10.00 | m | 1 | 10.00 | |
| 3 | 구 | 포장균열 | | 10.0 | | 10.00 | m | 1 | 10.00 | |
| 4 | 구 | 포장균열 | | 10.0 | | 10.00 | m | 1 | 10.00 | |

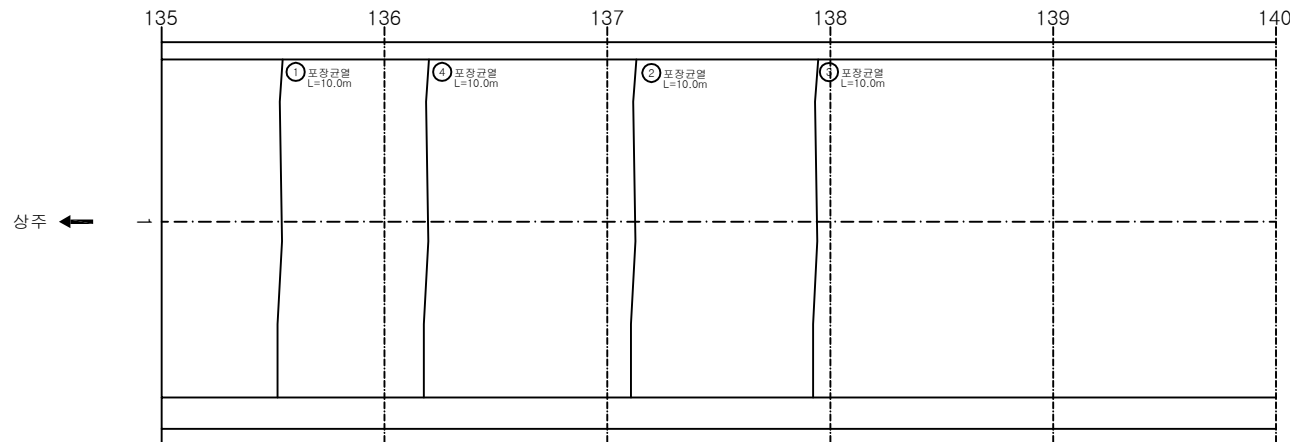
| 번호 | 신(N)<br>구(P) | 손상내용 | 손상현황 | | | | | 결함<br>상태 | 손상<br>수량 | 비고 |
|---|---|---|---|---|---|---|---|---|---|---|
| 1 | 구 | 포장균열 | | 10.0 | | 10.00 | m | 1 | 10.00 | |
| 2 | 구 | 포장균열 | | 10.0 | | 10.00 | m | 1 | 10.00 | |
| 3 | 구 | 포장균열 | | 10.0 | | 10.00 | m | 1 | 10.00 | |
| 4 | 신 | 포장균열 | | 10.0 | | 10.00 | m | 1 | 10.00 | |

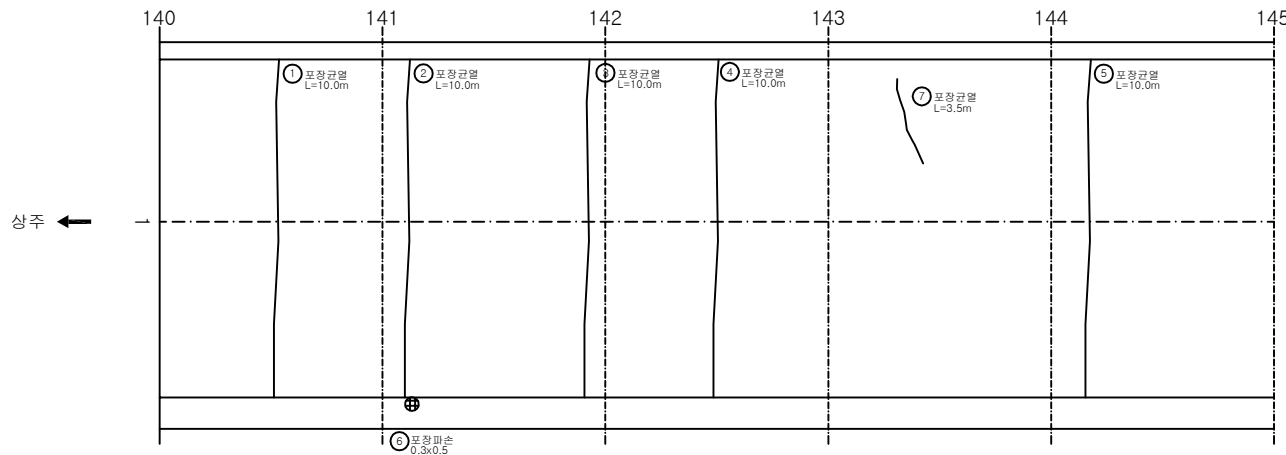
| 번호 | 신(N)<br>구(P) | 손상내용 | 손상현황 | | | | | 결함<br>상태 | 손상<br>물량 | 비고 |
|---|---|---|---|---|---|---|---|---|---|---|
| 1 | 구 | 포장균열 | | 10.0 | | 10.00 | m | 1 | 10.00 | |
| 2 | 구 | 포장균열 | | 10.0 | | 10.00 | m | 1 | 10.00 | |
| 3 | 구 | 포장균열 | | 10.0 | | 10.00 | m | 1 | 10.00 | |
| 4 | 구 | 포장균열 | | 10.0 | | 10.00 | m | 1 | 10.00 | |
| 5 | 구 | 포장균열 | | 10.0 | | 10.00 | m | 1 | 10.00 | |
| 7 | 신 | 포장균열 | | 3.5 | | 3.50 | m | 1 | 3.50 | |

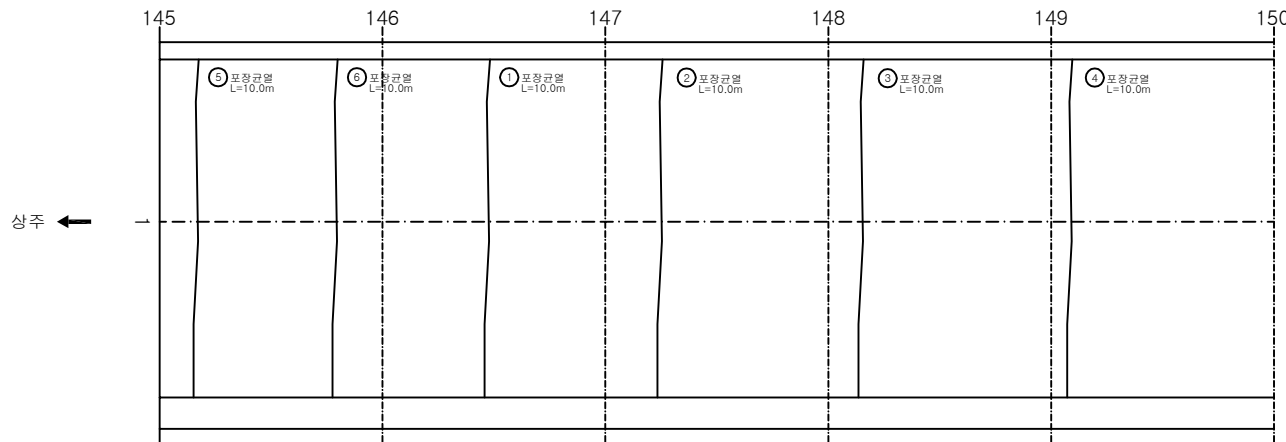
| 번호 | 신(N)<br>구(P) | 손상내용 | 손상현황 | | | | | 결함<br>상태 | 손상<br>물량 | 비고 |
|---|---|---|---|---|---|---|---|---|---|---|
| 1 | 구 | 포장균열 | | 10.0 | | 10.00 | m | 1 | 10.00 | |
| 2 | 구 | 포장균열 | | 10.0 | | 10.00 | m | 1 | 10.00 | |
| 3 | 구 | 포장균열 | | 10.0 | | 10.00 | m | 1 | 10.00 | |
| 4 | 구 | 포장균열 | | 10.0 | | 10.00 | m | 1 | 10.00 | |
| 5 | 신 | 포장균열 | | 10.0 | | 10.00 | m | 1 | 10.00 | |
| 6 | 신 | 포장균열 | | 10.0 | | 10.00 | m | 1 | 10.00 | |

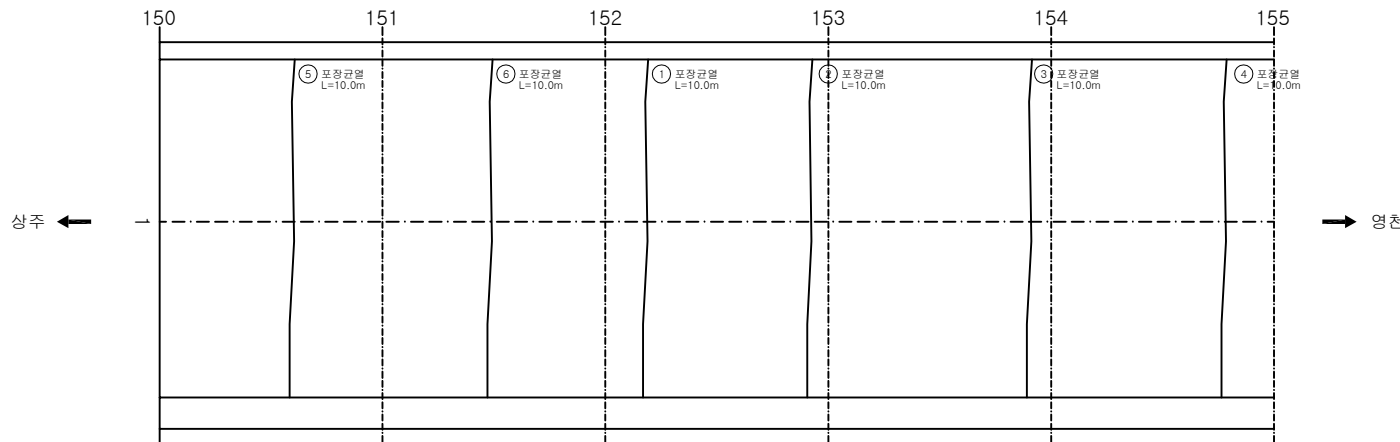
| 번호 | 신(N)<br>구(P) | 손상내용 | 손상현황 | | | | | 결함<br>상태 | 손상<br>물량 | 비고 |
|---|---|---|---|---|---|---|---|---|---|---|
| 1 | 구 | 포장균열 | | 10.0 | | 10.00 | m | 1 | 10.00 | |
| 2 | 구 | 포장균열 | | 10.0 | | 10.00 | m | 1 | 10.00 | |
| 3 | 구 | 포장균열 | | 10.0 | | 10.00 | m | 1 | 10.00 | |
| 4 | 구 | 포장균열 | | 10.0 | | 10.00 | m | 1 | 10.00 | |
| 5 | 신 | 포장균열 | | 10.0 | | 10.00 | m | 1 | 10.00 | |
| 6 | 신 | 포장균열 | | 10.0 | | 10.00 | m | 1 | 10.00 | |
