상주영천고속도로 시설물 정기안전점검 용역

# 외 관 조 사 망 도

평호터널

2020.06

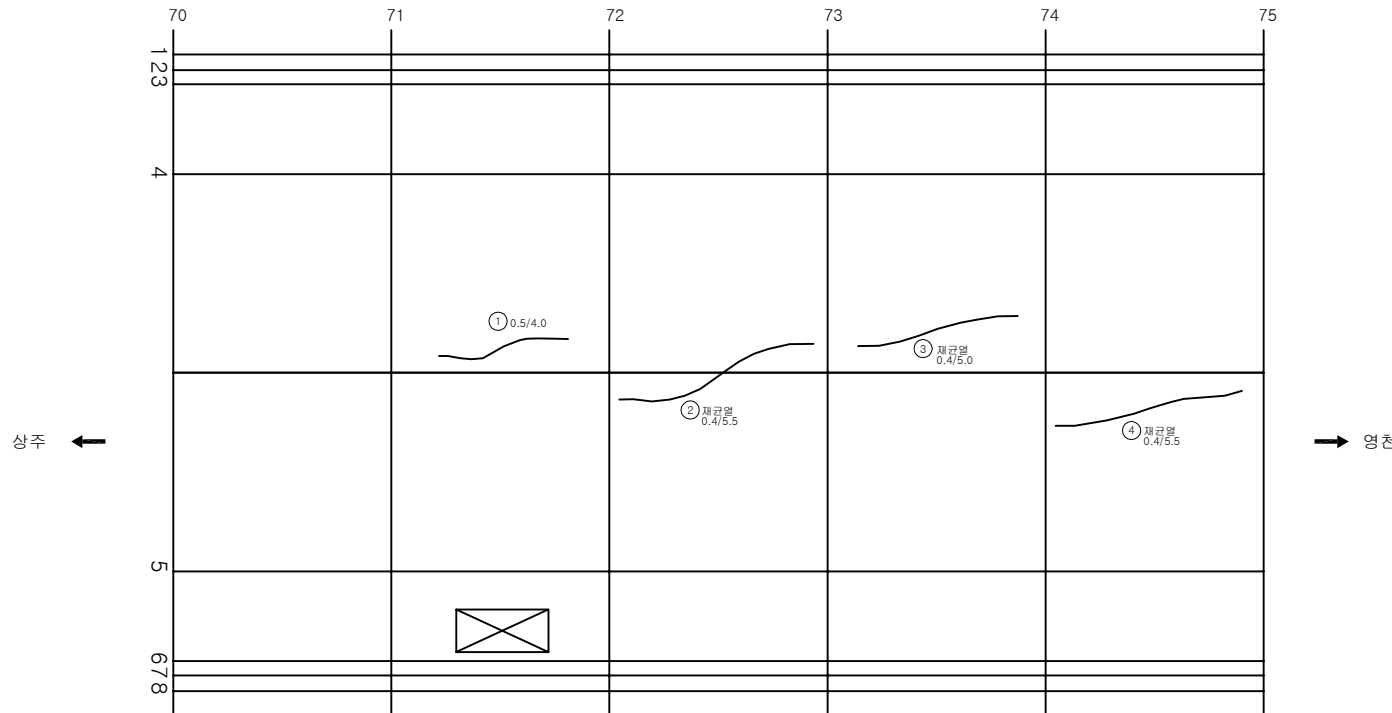
| 번호 | 신구(N/P) | 손상내용 | 손상현황 | | | | | 개소 | 결함상태 | 손상물량 | 비고 |
|---|---|---|---|---|---|---|---|---|---|---|---|
| 1 | 구 | 균열 | 0.5 | 4.0 | | 4.00 | m | 1 | | 4.00 | |
| 2 | 구 | 재균열 | 0.4 | 3.5 | | 3.50 | m | 1 | | 3.50 | |
| 3 | 구 | 재균열 | 0.4 | 5.0 | | 5.00 | m | 1 | | 5.00 | |
| 4 | 구 | 재균열 | 0.4 | 5.5 | | 5.50 | m | 1 | | 5.50 | |

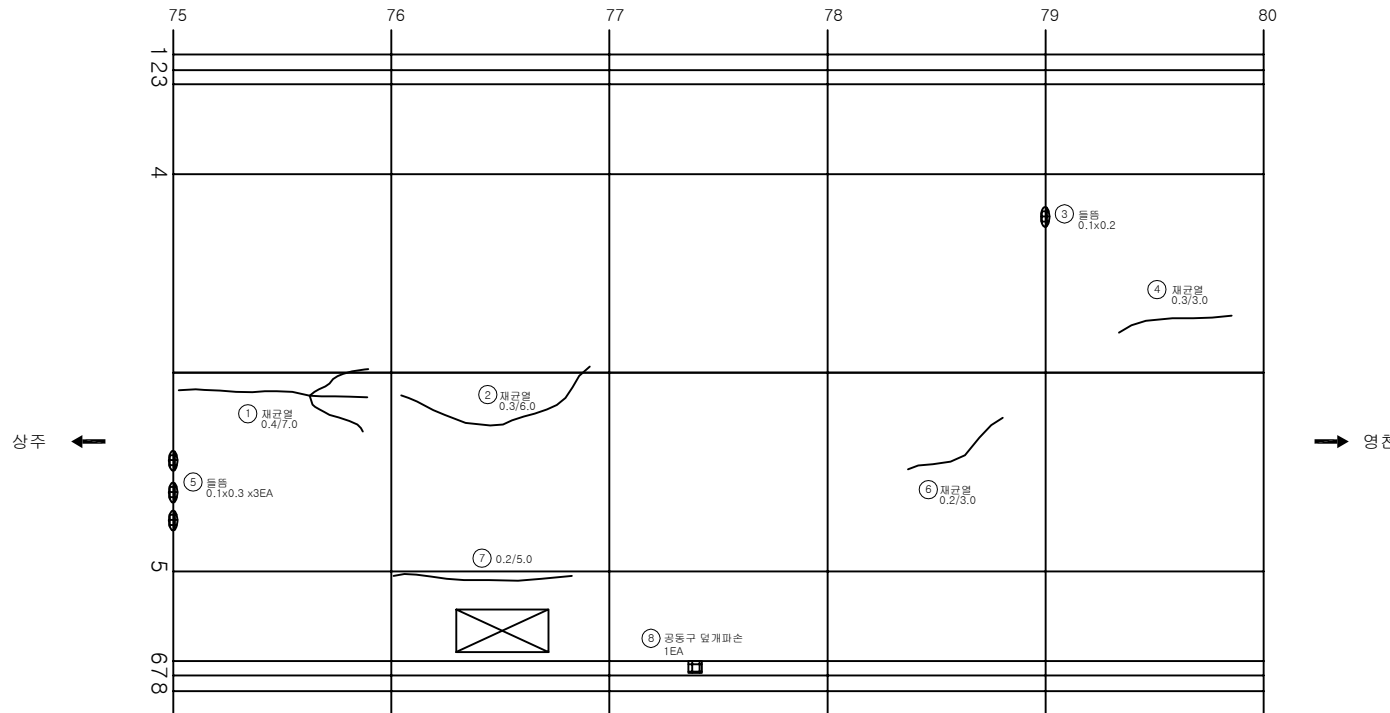
| 번호 | 신(N)<br>구(P) | 손상내용 | 손상현황 | | | | | 개소 | 결함<br>상태 | 손상<br>수량 | 비고 |
|---|---|---|---|---|---|---|---|---|---|---|---|
| 1 | 구 | 재균열 | 0.4 | 7.0 | | 7.00 | m | 1 | | 7.00 | |
| 2 | 구 | 재균열 | 0.3 | 6.0 | | 6.00 | m | 1 | | 6.00 | |
| 4 | 구 | 재균열 | 0.3 | 3.0 | | 3.00 | m | 1 | | 3.00 | |
| 6 | 구 | 균열 | 0.2 | 3.0 | | 3.00 | m | 1 | | 3.00 | |
| 7 | 구 | 균열 | 0.2 | 5.0 | | 5.00 | m | 1 | | 5.00 | |

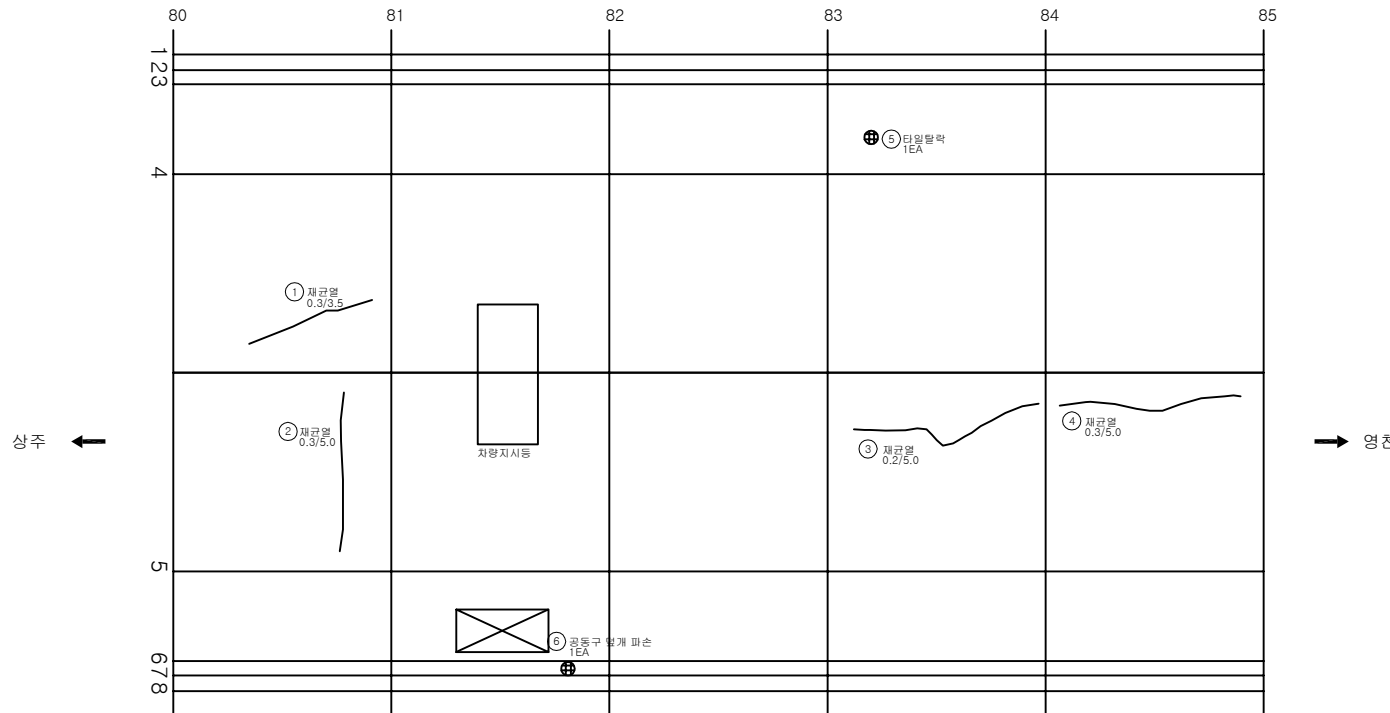
| 번호 | 신(N)<br>구(P) | 손상내용 | 손상현황 | | | | | 결함<br>상태 | 손상<br>수량 | 비고 |
|---|---|---|---|---|---|---|---|---|---|---|
| 1 | 구 | 재균열 | 0.3 | 3.5 | | 3.50 | m | 1 | 3.50 | |
| 2 | 구 | 재균열 | 0.3 | 5.0 | | 5.00 | m | 1 | 5.00 | |
| 3 | 구 | 재균열 | 0.2 | 5.0 | | 5.00 | m | 1 | 5.00 | |
| 4 | 구 | 재균열 | 0.3 | 5.0 | | 5.00 | m | 1 | 5.00 | |

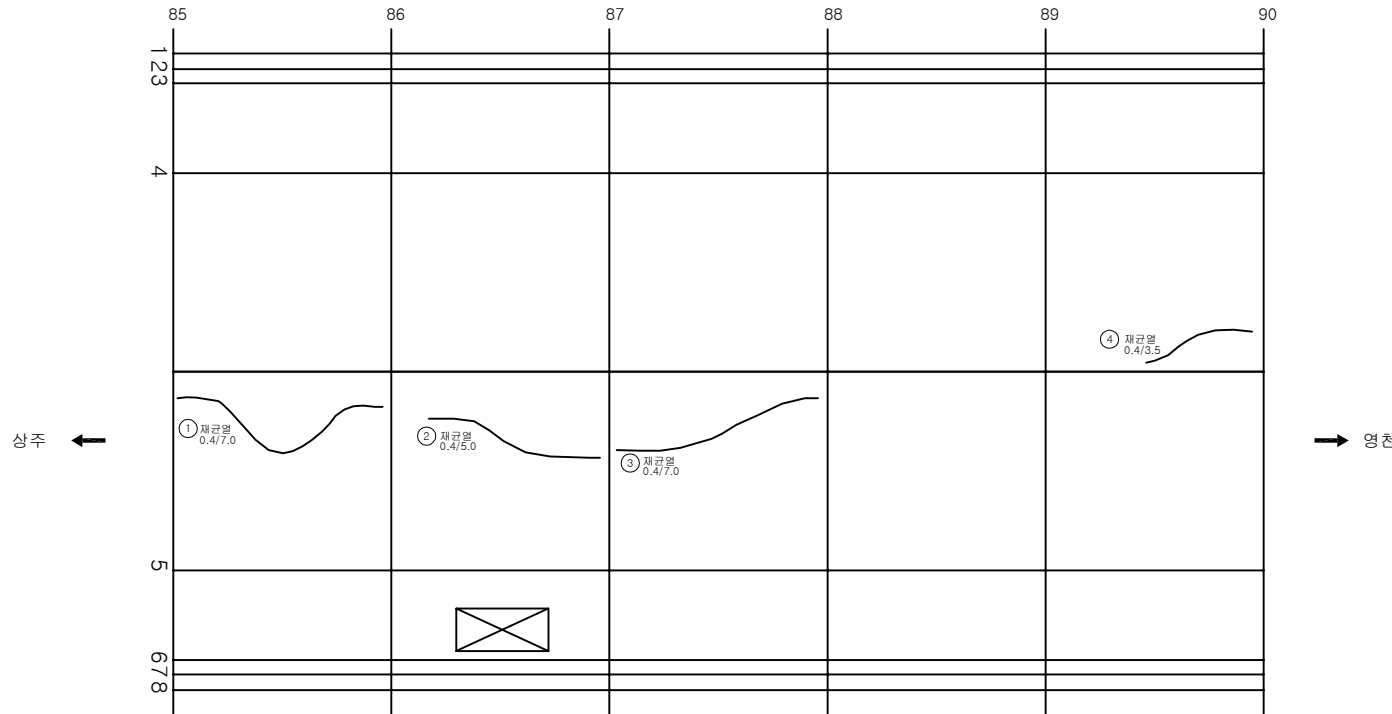
| 번호 | 신(N)<br>구(P) | 손상내용 | 손상현황 | | | | | 결함<br>상태 | 손상<br>수량 | 비고 |
|---|---|---|---|---|---|---|---|---|---|---|
| 1 | 구 | 재균열 | 0.4 | 7.0 | | 7.00 | m | 1 | 7.00 | |
| 2 | 구 | 재균열 | 0.4 | 5.0 | | 5.00 | m | 1 | 5.00 | |
| 3 | 구 | 재균열 | 0.4 | 7.0 | | 7.00 | m | 1 | 7.00 | |
| 4 | 구 | 재균열 | 0.4 | 3.5 | | 3.50 | m | 1 | 3.50 | |

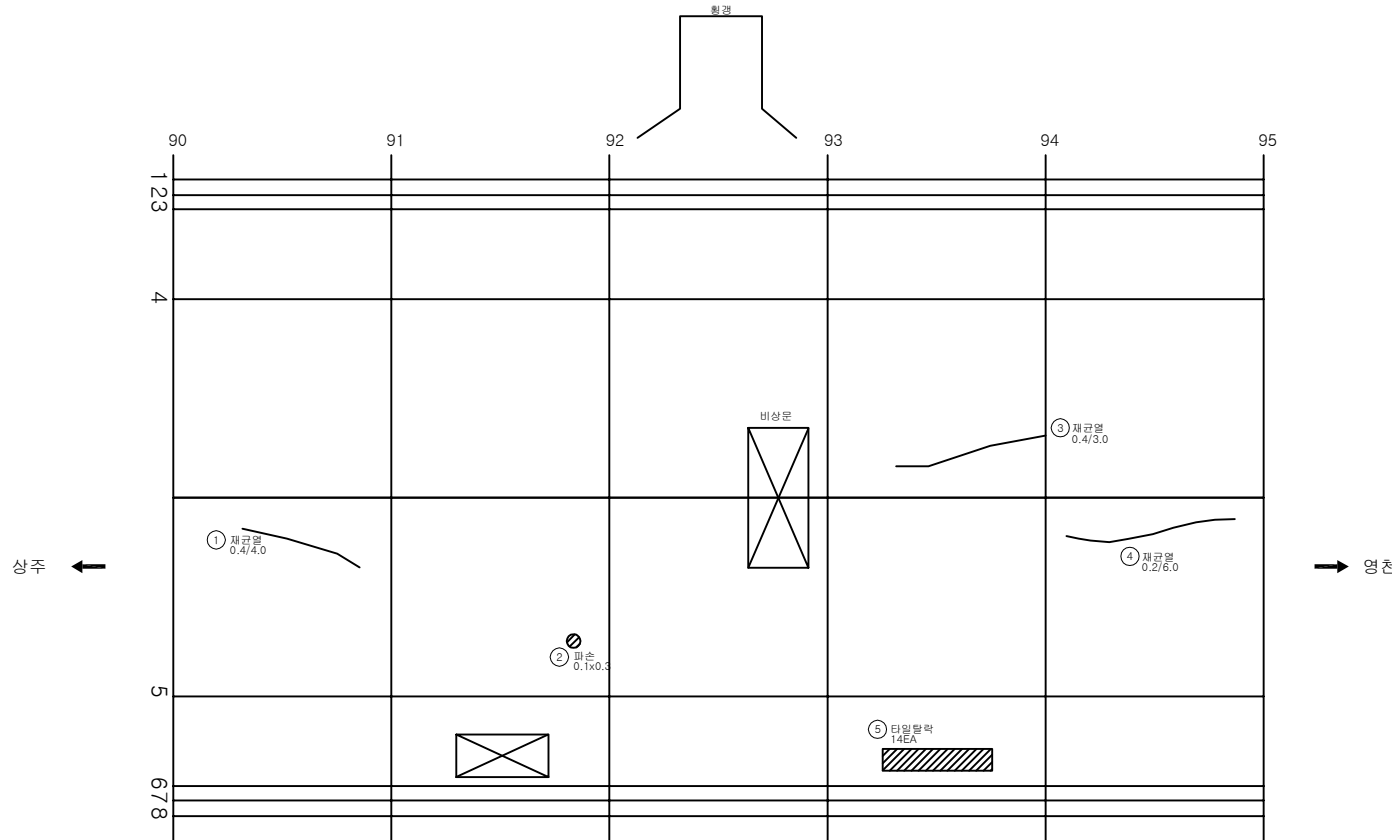
| 번호 | 신(N)<br>구(P) | 손상내용 | 손상현황 | | | | | 결함<br>상태 | 손상<br>수량 | 비고 |
|---|---|---|---|---|---|---|---|---|---|---|
| 1 | 구 | 재균열 | 0.4 | 4.0 | | 4.00 | m | 1 | 4.00 | |
| 3 | 구 | 균열 | 0.4 | 5.0 | | 5.00 | m | 1 | 5.00 | |
| 4 | 구 | 균열 | 0.4 | 6.0 | | 6.00 | m | 1 | 6.00 | |

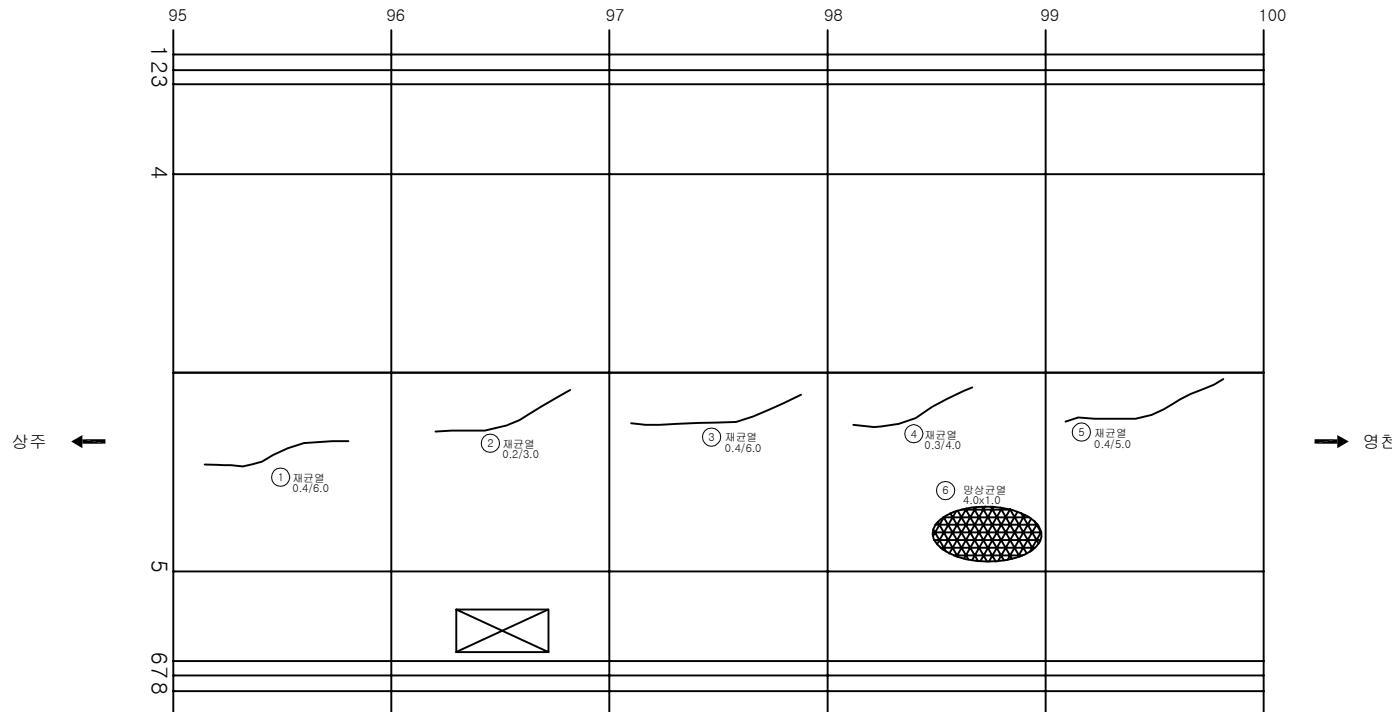
| 번호 | 신(N)<br>구(P) | 손상내용 | 손상현황 | | | | | 결함<br>상태 | 손상<br>물량 | 비고 |
|---|---|---|---|---|---|---|---|---|---|---|
| 1 | 구 | 재균열 | 0.4 | 6.0 | | 6.00 | m | 1 | 6.00 | |
| 2 | 구 | 재균열 | 0.2 | 3.0 | | 3.00 | m | 1 | 3.00 | |
| 3 | 구 | 재균열 | 0.4 | 6.0 | | 6.00 | m | 1 | 6.00 | |
| 4 | 구 | 재균열 | 0.3 | 4.0 | | 4.00 | m | 1 | 4.00 | |
| 5 | 구 | 재균열 | 0.4 | 5.0 | | 5.00 | m | 1 | 5.00 | |
| 6 | 구 | 망상균열 | | 4.0 | 1.0 | 4.00 | m <sup>2</sup> | 1 | 4.00 | |

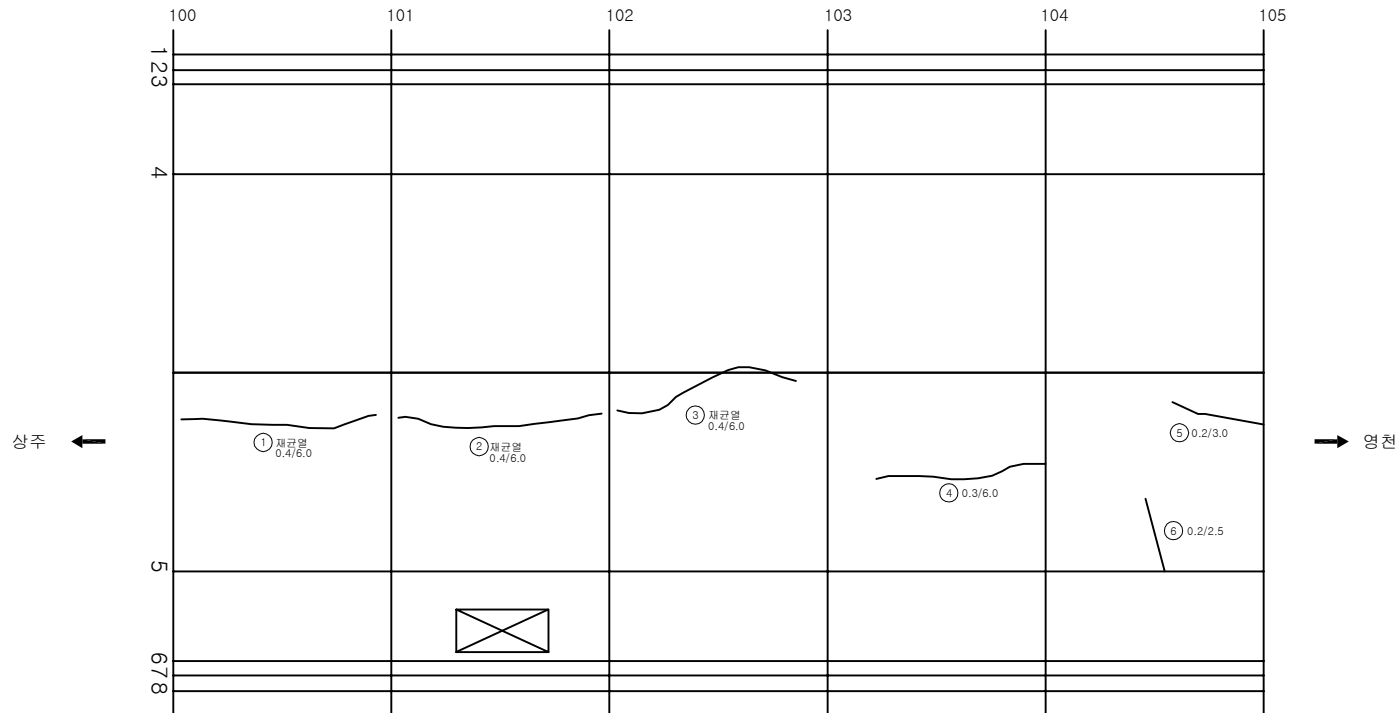
| 번호 | 신(N)<br>구(P) | 손상내용 | 손상현황 | | | | | 결함<br>상태 | 손상<br>물량 | 비고 |
|---|---|---|---|---|---|---|---|---|---|---|
| 1 | 구 | 재균열 | 0.4 | 6.0 | | 6.00 | m | 1 | 6.00 | |
| 2 | 구 | 재균열 | 0.4 | 6.0 | | 6.00 | m | 1 | 6.00 | |
| 3 | 구 | 재균열 | 0.4 | 6.0 | | 6.00 | m | 1 | 6.00 | |
| 4 | 구 | 균열 | 0.3 | 6.0 | | 6.00 | m | 1 | 6.00 | |
| 5 | 구 | 균열 | 0.2 | 3.0 | | 3.00 | m | 1 | 3.00 | |
| 6 | 구 | 균열 | 0.2 | 2.5 | | 2.50 | m | 1 | 2.50 | |

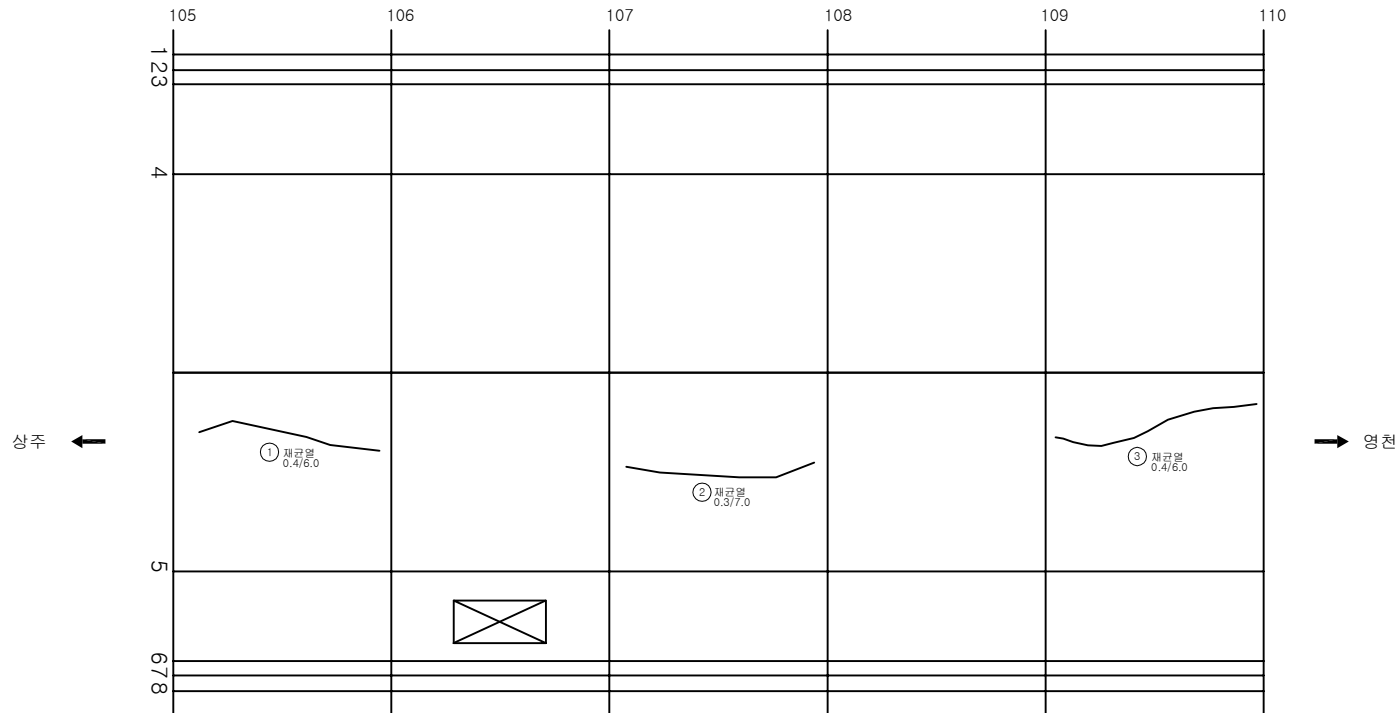
| 번호 | 신(N)<br>구(P) | 손상내용 | 손상현황 | | | | | | 결함<br>상태 | 손상<br>수량 | 비고 |
|---|---|---|---|---|---|---|---|---|---|---|---|
| 1 | 구 | 재균열 | 0.4 | 6.0 | | 6.00 | m | 1 | | 6.00 | |
| 2 | 구 | 재균열 | 0.3 | 7.0 | | 7.00 | m | 1 | | 7.00 | |
| 3 | 구 | 재균열 | 0.4 | 6.0 | | 6.00 | m | 1 | | 6.00 | |

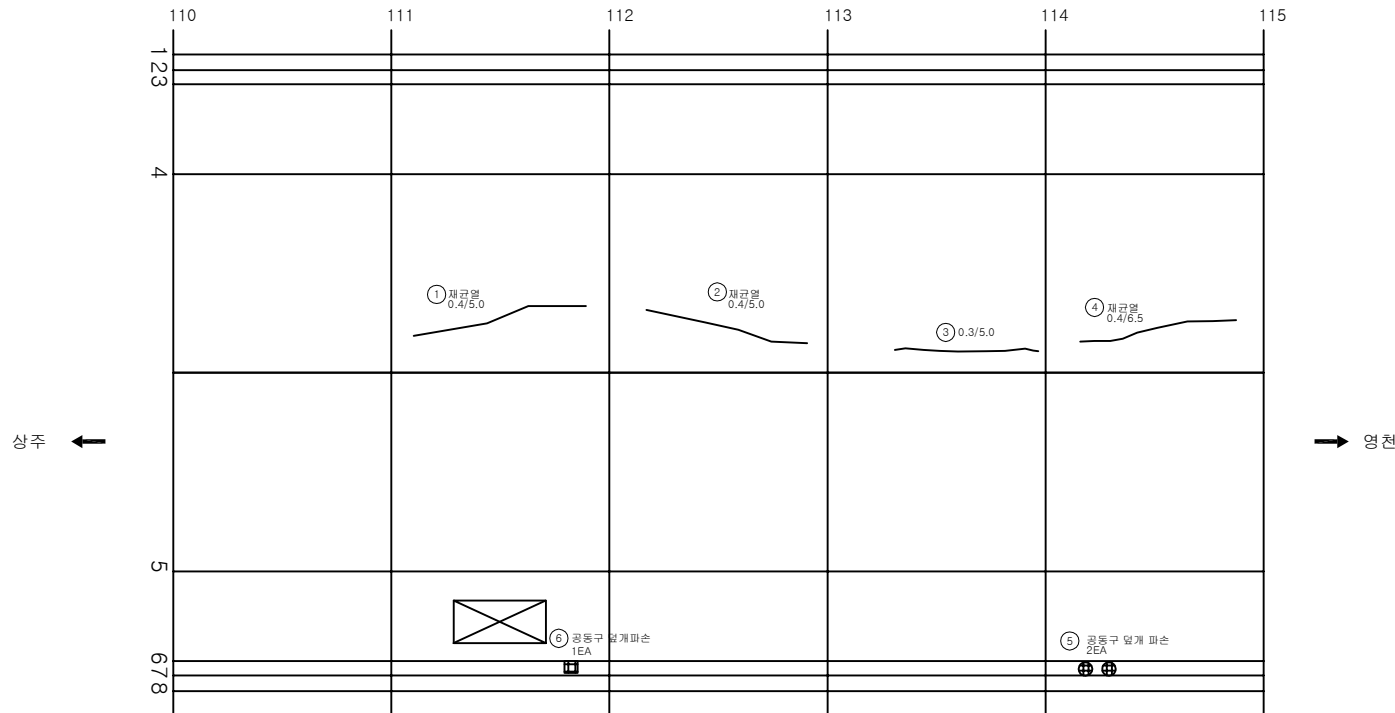
| 번호 | 신(N)<br>구(P) | 손상내용 | 손상현황 | | | | | 결함<br>상태 | 손상<br>수량 | 비고 |
|---|---|---|---|---|---|---|---|---|---|---|
| 1 | 구 | 재균열 | 0.4 | 5.0 | | 5.00 | m | 1 | 5.00 | |
| 2 | 구 | 재균열 | 0.4 | 5.0 | | 5.00 | m | 1 | 5.00 | |
| 3 | 구 | 균열 | 0.3 | 5.0 | | 5.00 | m | 1 | 5.00 | |
| 4 | 구 | 재균열 | 0.4 | 6.5 | | 6.50 | m | 1 | 6.50 | |

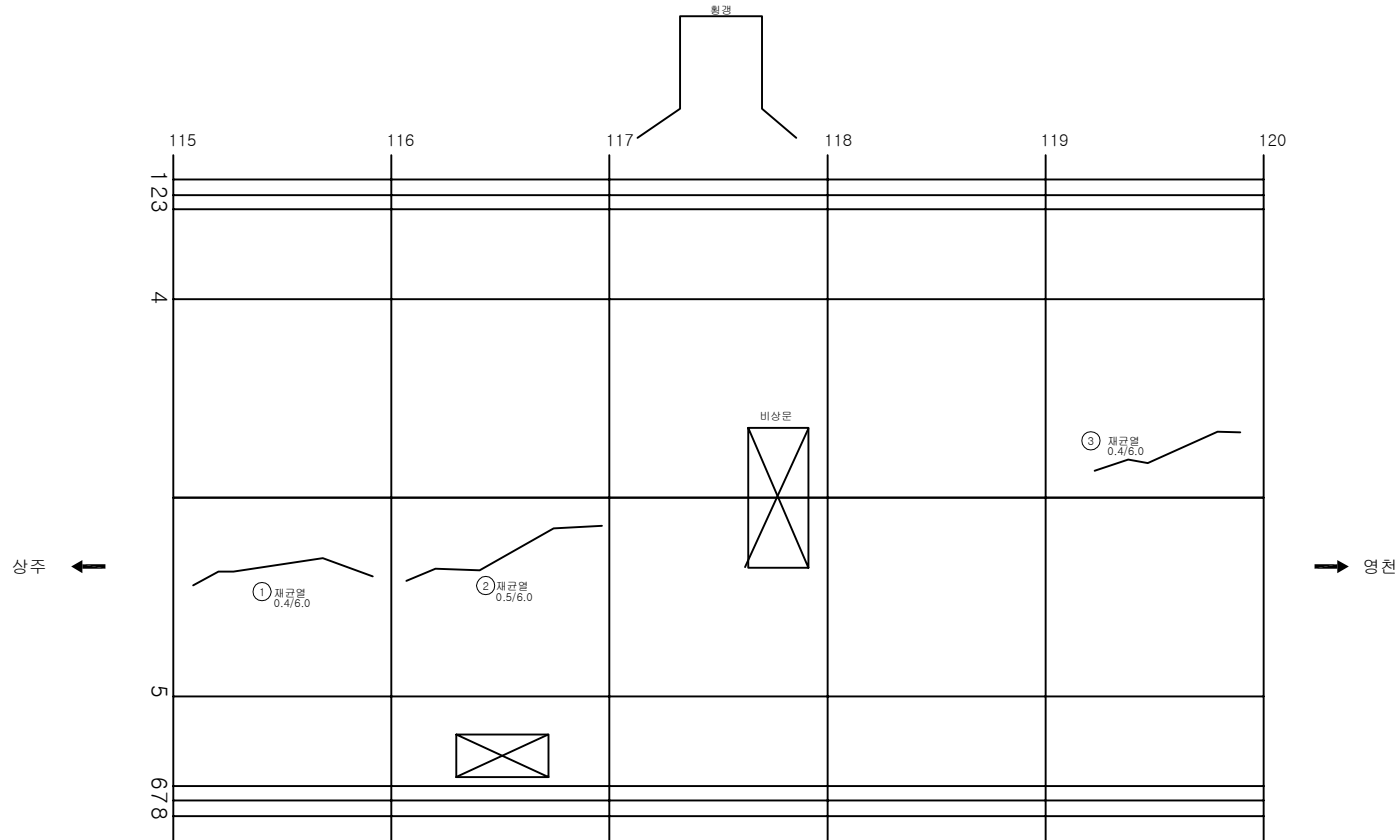
| 번호 | 신구(N/P) | 손상내용 | 손상현황 | | | | | 결함상태 | 손상량 | 비고 |
|---|---|---|---|---|---|---|---|---|---|---|
| 1 | 구 | 재균열 | 0.4 | 6.0 | | 6.00 | m | 1 | 6.00 | |
| 2 | 구 | 재균열 | 0.5 | 6.0 | | 6.00 | m | 1 | 6.00 | |
| 3 | 구 | 재균열 | 0.4 | 6.0 | | 6.00 | m | 1 | 6.00 | |

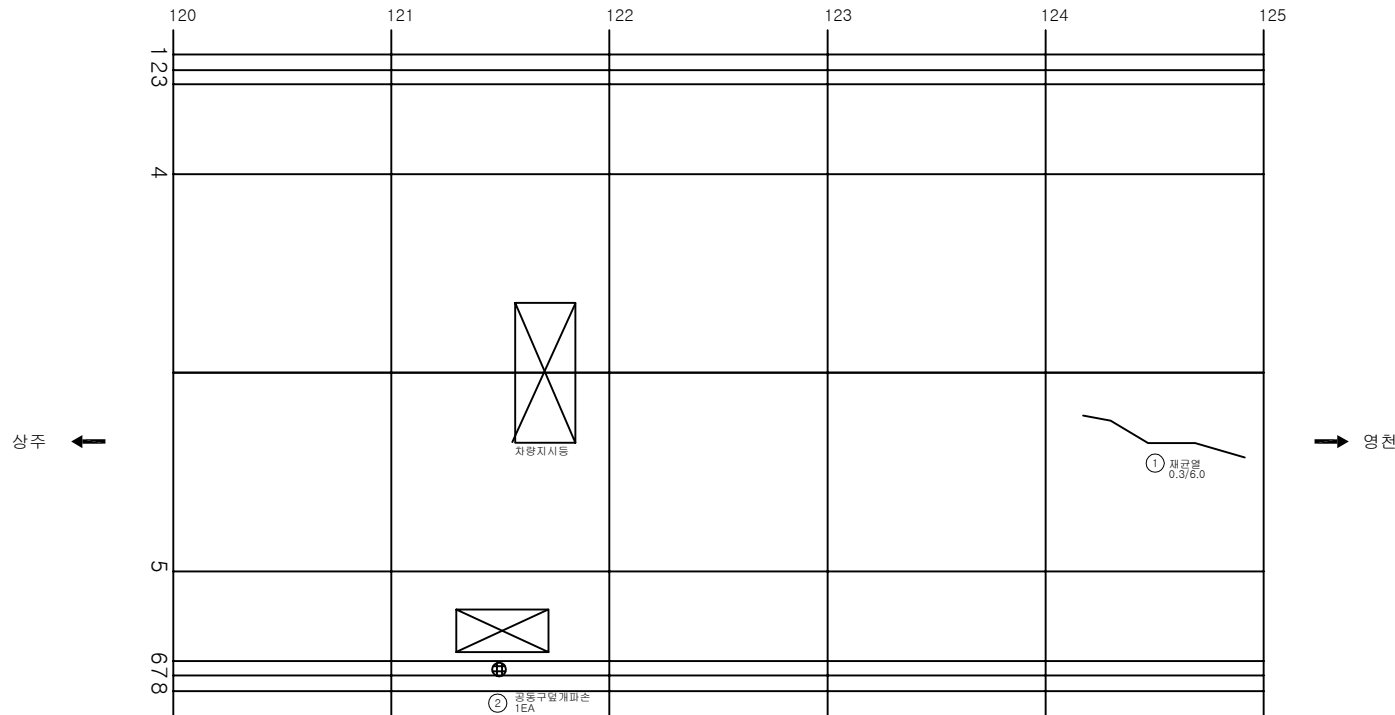
| 번호 | 신구(N/P) | 손상내용 | 손상현황 | | | | | 결함상태 | 손상량 | 비고 |
|---|---|---|---|---|---|---|---|---|---|---|
| 1 | 구 | 재균열 | 0.3 | 6.0 | | 6.00 | m | 1 | 6.00 | |

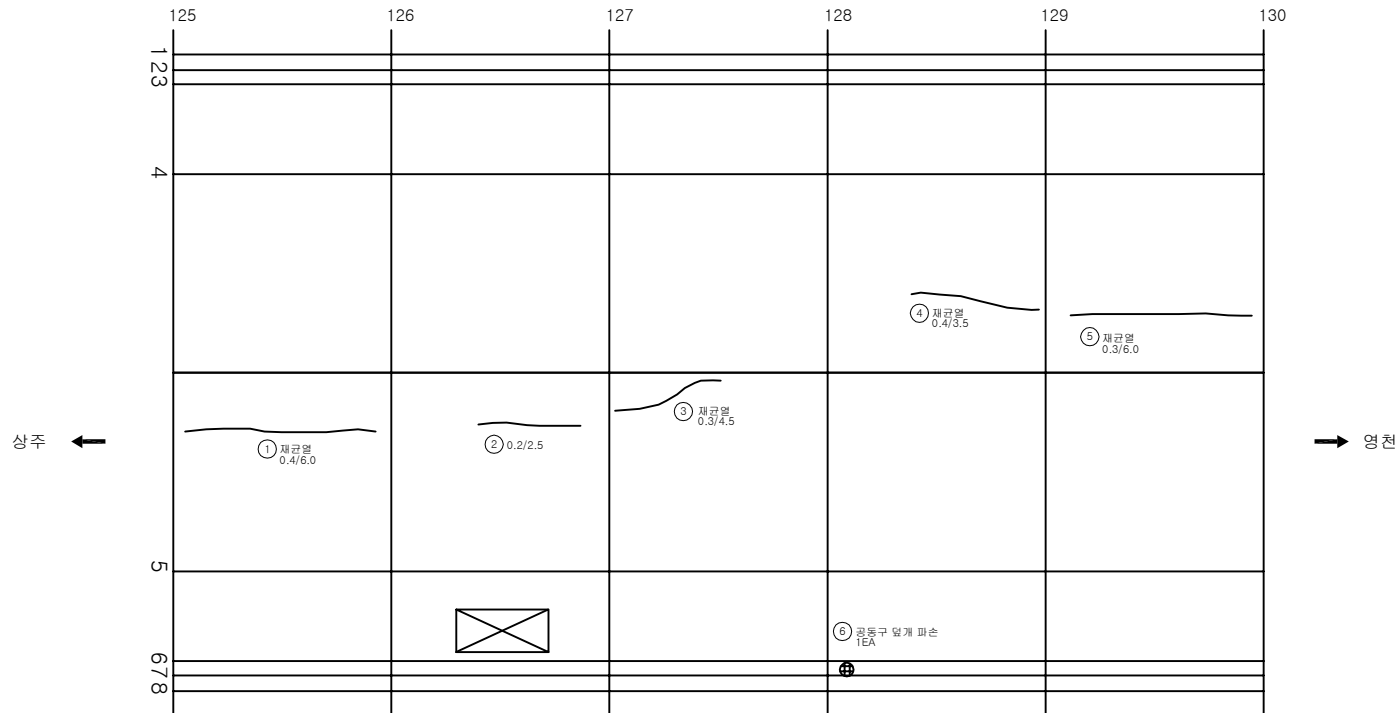
| 번호 | 신(N)<br>구(P) | 손상내용 | 손상현황 | | | | | 결함<br>상태 | 손상<br>수량 | 비고 |
|---|---|---|---|---|---|---|---|---|---|---|
| 1 | 구 | 재균열 | 0.4 | 6.0 | | 6.00 | m | 1 | 6.00 | |
| 2 | 구 | 균열 | 0.2 | 2.5 | | 2.50 | m | 1 | 2.50 | |
| 3 | 구 | 재균열 | 0.3 | 4.5 | | 4.50 | m | 1 | 4.50 | |
| 4 | 구 | 재균열 | 0.4 | 3.5 | | 3.50 | m | 1 | 3.50 | |
| 5 | 구 | 재균열 | 0.3 | 6.0 | | 6.00 | m | 1 | 6.00 | |

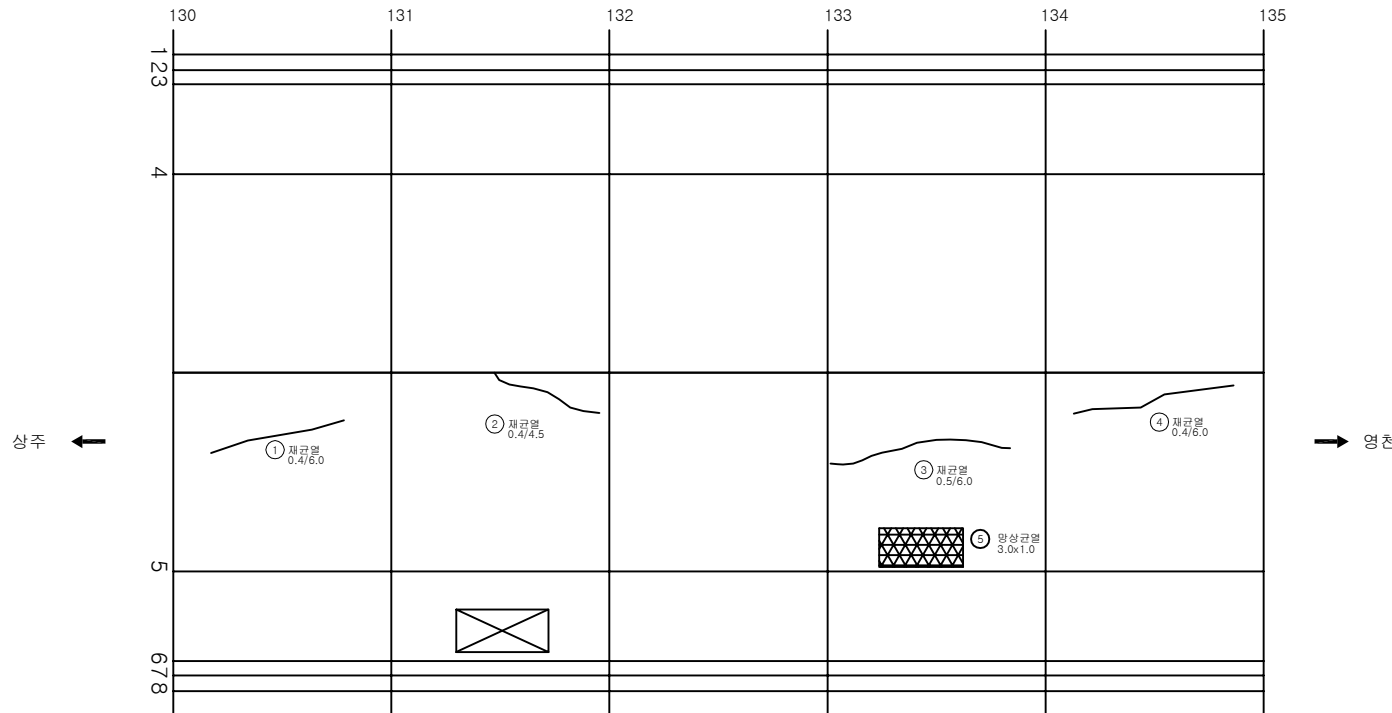
| 번호 | 신구(N/P) | 손상내용 | 손상현황 | | | | | 결함상태 | 손상량 | 비고 |
|---|---|---|---|---|---|---|---|---|---|---|
| 1 | 구 | 재균열 | 0.4 | 6.0 | | 6.00 | m | 1 | 6.00 | |
