상주영천고속도로 시설물 정기안전점검 용역

# 외 관 조 사 망 도

블로터널

2020. 06

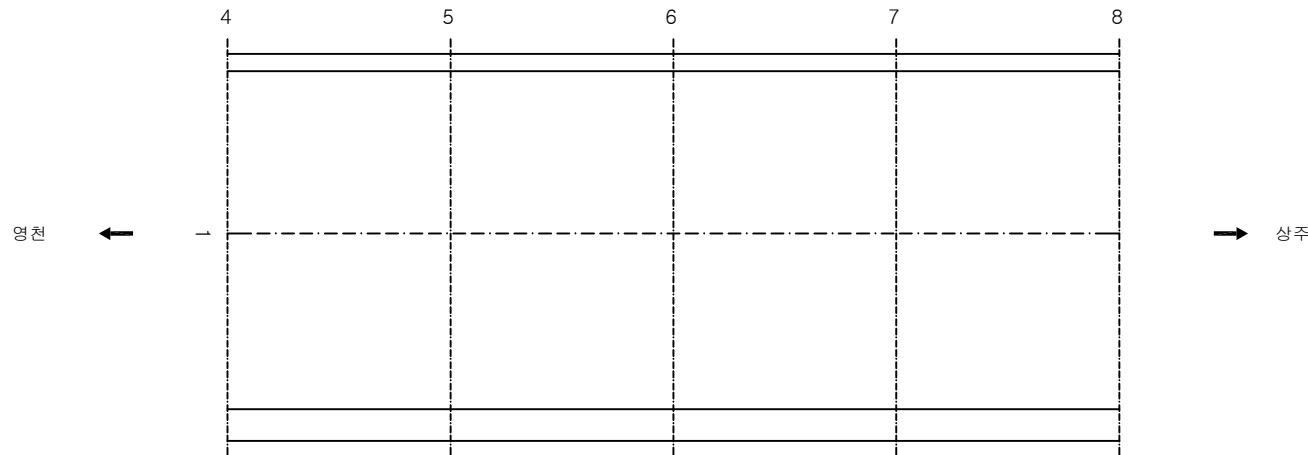
ID:볼로터널(상주)-포장부 Span No.1~4

| 번호 | 신(N)<br>구(P) | 손상내용 | 손상현황 | | | | | 결함<br>상태 | 손상<br>수량 | 비고 |
|---|---|---|---|---|---|---|---|---|---|---|
| 1 | 신 | 포장 패임 | | 1.0 | 30.0 | 30.00 | m <sup>2</sup> | 1 | 30.00 | |
| 2 | 신 | 포장균열 | | 1.0 | | 1.00 | m | 1 | 1.00 | |

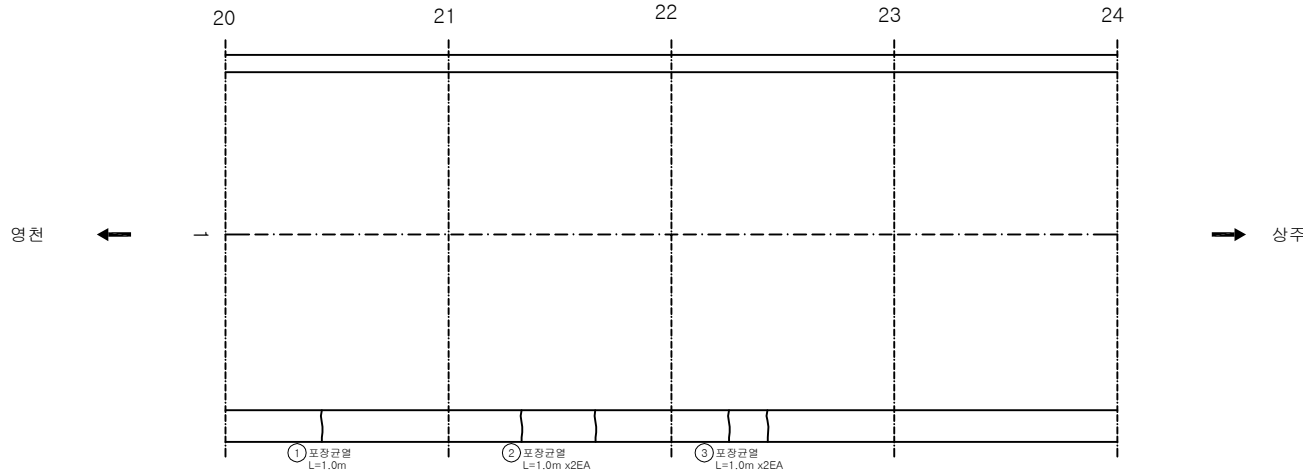
| 번호 | 신(N)<br>구(P) | 손상내용 | 손상현황 | | | | | 결함<br>상태 | 손상<br>수량 | 비고 |
|---|---|---|---|---|---|---|---|---|---|---|
| 1 | 신 | 포장균열 | | 1.0 | | 1.00 | m | 1 | 1.00 | |
| 2 | 신 | 포장균열 | | 1.0 | | 1.00 | m | 2 | 2.00 | |
| 3 | 신 | 포장균열 | | 1.0 | | 1.00 | m | 2 | 2.00 | |

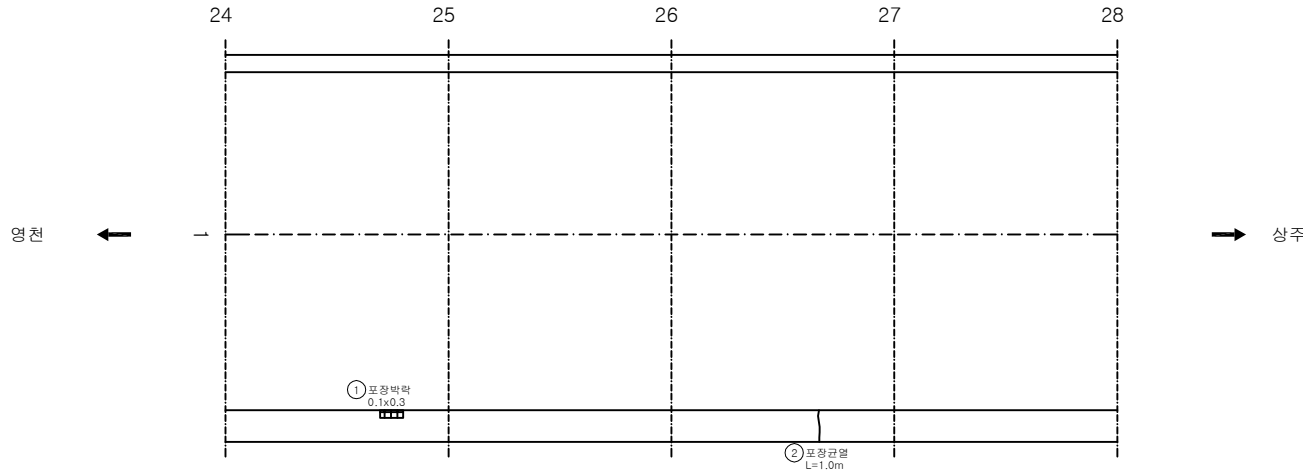
| 번호 | 신(N)<br>구(P) | 손상내용 | 손상현황 | | | | | 결함<br>상태 | 손상<br>수량 | 비고 |
|---|---|---|---|---|---|---|---|---|---|---|
| 2 | 신 | 포장균열 | | 1.0 | | 1.00 | m | 1 | 1.00 | |

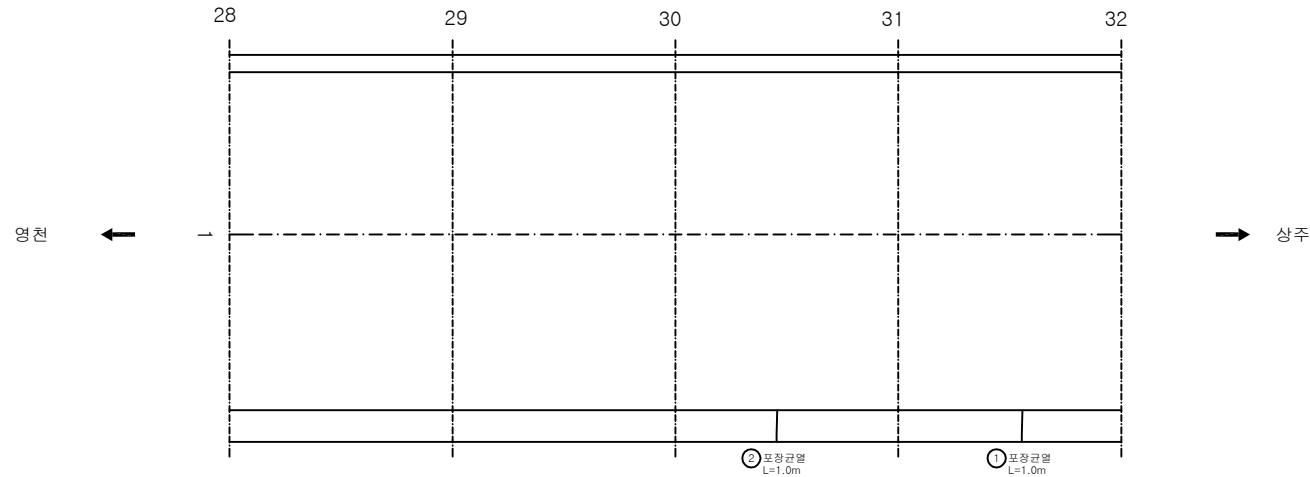
| 번호 | 신(N)<br>구(P) | 손상내용 | 손상현황 | | | | | 결함<br>상태 | 손상<br>물량 | 비고 |
|---|---|---|---|---|---|---|---|---|---|---|
| 1 | 구 | 포장균열 | | 0.5 | | 0.50 | m | 1 | 0.50 | |
| 2 | 신 | 포장균열 | | 1.0 | | 1.00 | m | 1 | 1.00 | |

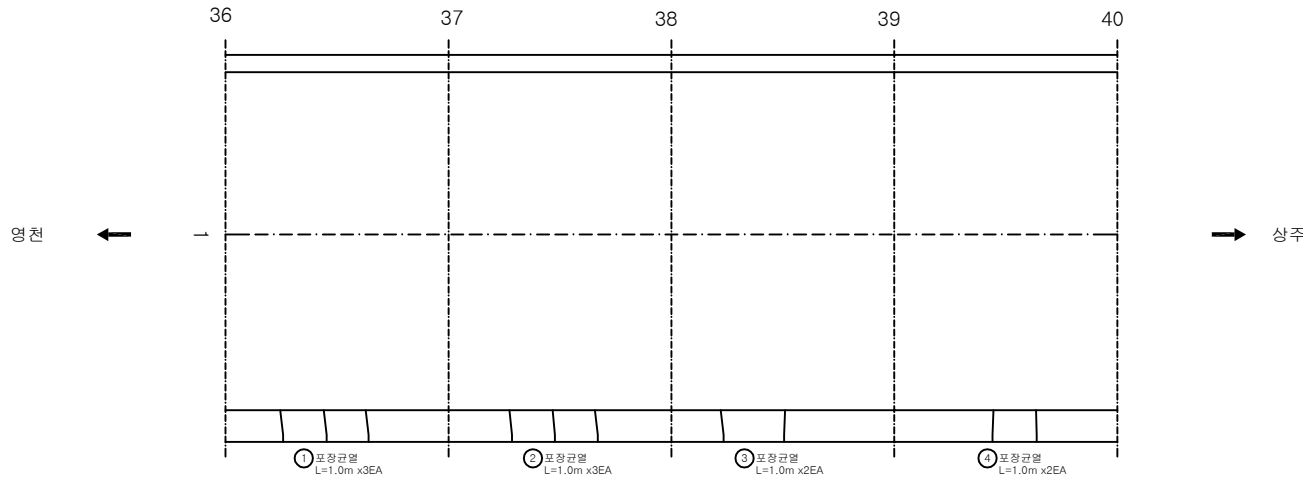
| 번호 | 신(N)<br>구(P) | 손상내용 | 손상현황 | | | | | 결함<br>상태 | 손상<br>수량 | 비고 |
|---|---|---|---|---|---|---|---|---|---|---|
| 1 | 신 | 포장균열 | | 1.0 | | 1.00 | m <sup>2</sup> | 3 | 3.00 | 손상증가 |
| 2 | 신 | 포장균열 | | 1.0 | | 1.00 | m <sup>2</sup> | 3 | 3.00 | 손상증가 |
| 3 | 신 | 포장균열 | | 1.0 | | 1.00 | m <sup>2</sup> | 2 | 2.00 | 손상증가 |
| 4 | 구 | 포장균열 | | 0.5 | | 0.50 | m <sup>2</sup> | 2 | 1.00 | |

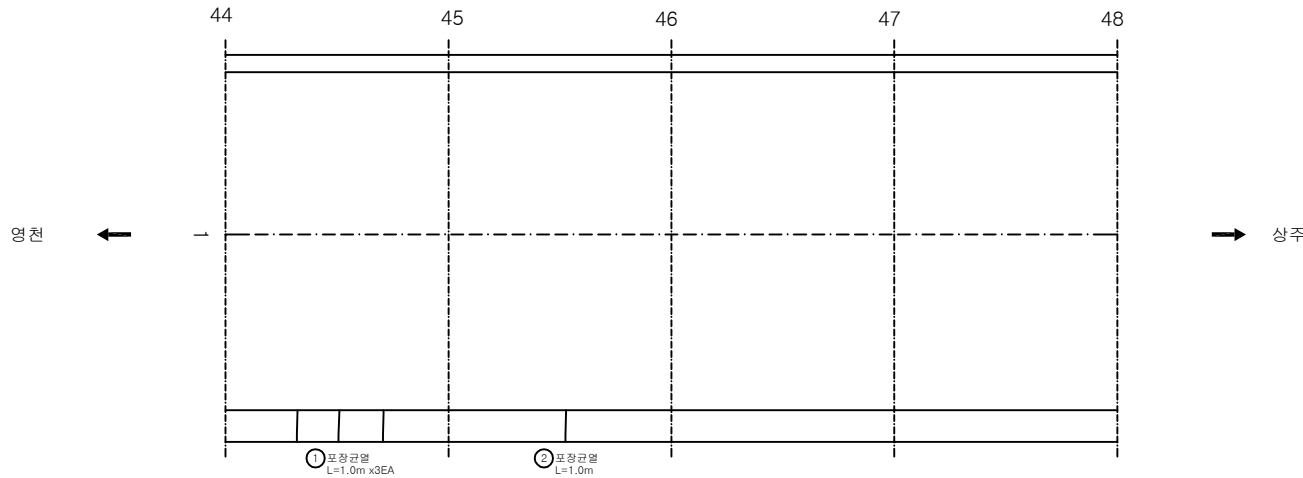
| 번호 | 신(N)<br>구(P) | 손상내용 | 손상현황 | | | | | 결함<br>상태 | 손상<br>수량 | 비고 |
|---|---|---|---|---|---|---|---|---|---|---|
| 1 | 신 | 포장균열 | | 1.0 | | 1.00 | m | 3 | 3.00 | 손상중거 |
| 2 | 신 | 포장균열 | | 1.0 | | 1.00 | m | 1 | 1.00 | |

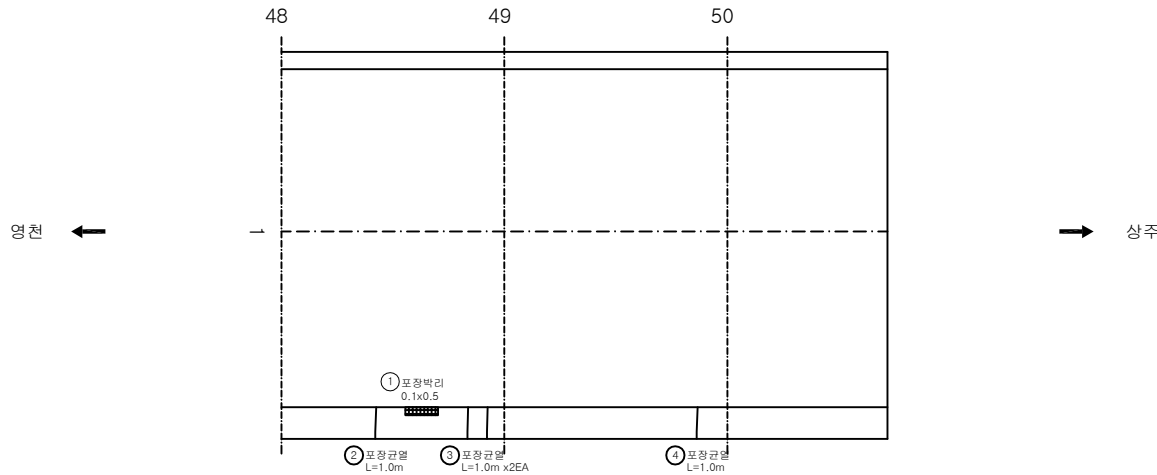
| 번호 | 신구(N/P) | 손상내용 | 손상현황 | | | | | 결함상태 | 손상량 | 비고 |
|---|---|---|---|---|---|---|---|---|---|---|
| 2 | 신 | 포장균열 | | 1.0 | | 1.00 | m | 1 | 1.00 | |
| 3 | 신 | 포장균열 | | 1.0 | | 1.00 | m | 2 | 2.00 | |
| 4 | 신 | 포장균열 | | 1.0 | | 1.00 | m | 1 | 1.00 | |

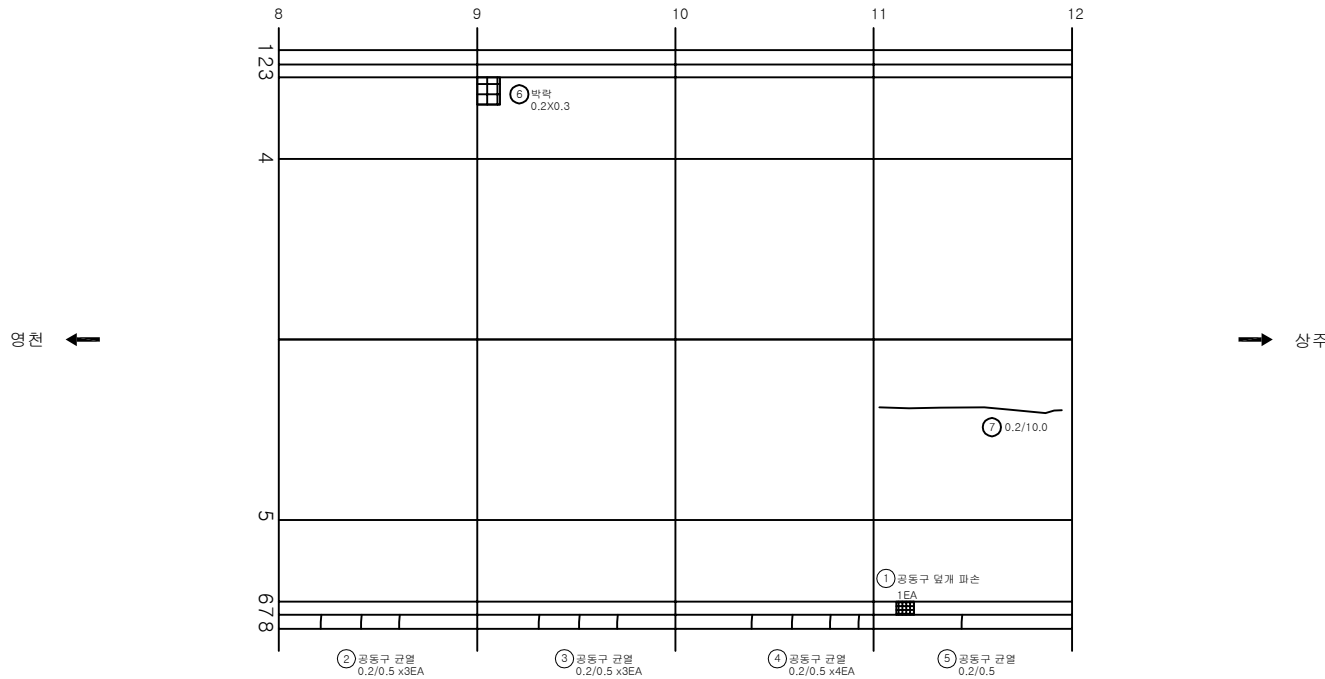
| 번호 | 신(N)<br>구(P) | 손상내용 | 손상현황 | | | | | 결함<br>상태 | 손상<br>물량 | 비고 |
|---|---|---|---|---|---|---|---|---|---|---|
| 2 | 신 | 공동구 균열 | 0.2 | 0.5 | | 0.50 | m | 3 | 1.50 | |
| 3 | 신 | 공동구 균열 | 0.2 | 0.5 | | 0.50 | m | 3 | 1.50 | |
| 4 | 신 | 공동구 균열 | 0.2 | 0.5 | | 0.50 | m | 4 | 2.00 | |
| 5 | 신 | 공동구 균열 | 0.2 | 0.5 | | 0.50 | m | 1 | 0.50 | |
| 7 | 구 | 균열 | 0.2 | 10.0 | | 10.00 | m | 1 | 10.00 | |

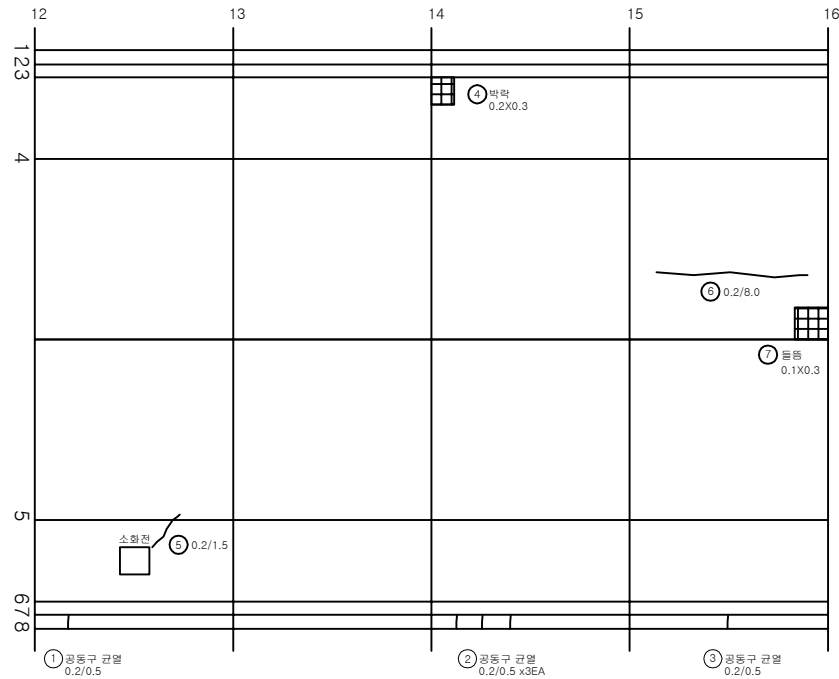
| 번호 | 신(N)<br>구(P) | 손상내용 | 손상현황 | | | | | 결함<br>상태 | 손상<br>물량 | 비고 |
|---|---|---|---|---|---|---|---|---|---|---|
| 1 | 신 | 공동구 균열 | 0.2 | 0.5 | | 0.50 | m | 1 | 0.50 | |
| 2 | 신 | 공동구 균열 | 0.2 | 0.5 | | 0.50 | m | 3 | 1.50 | |
| 3 | 신 | 공동구 균열 | 0.2 | 0.5 | | 0.50 | m | 1 | 0.50 | |
| 5 | 구 | 균열 | 0.2 | 1.5 | | 1.50 | m | 1 | 1.50 | |
| 6 | 구 | 균열 | 0.2 | 8.0 | | 8.00 | m | 1 | 8.00 | |

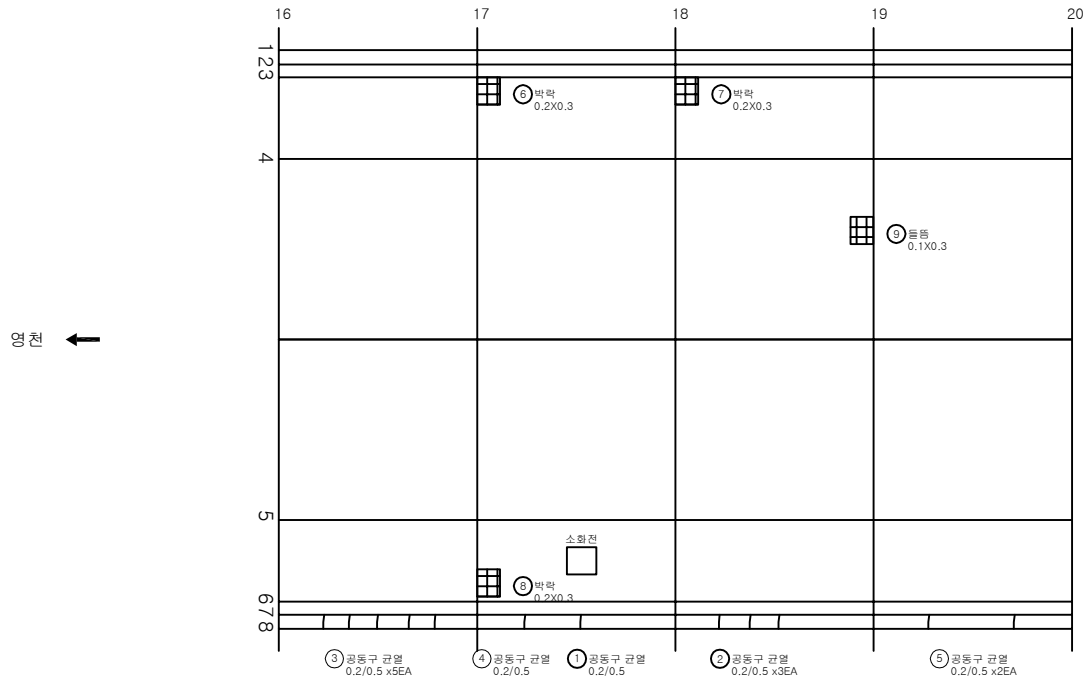
| 번호 | 신(N)<br>구(P) | 손상내용 | 손상현황 | | | | | 결함<br>상태 | 손상<br>수량 | 비고 |
|---|---|---|---|---|---|---|---|---|---|---|
| 1 | 구 | 공동구 균열 | 0.2 | 0.5 | | 0.50 | m | 1 | 0.50 | |
| 2 | 구 | 공동구 균열 | 0.2 | 0.5 | | 0.50 | m | 3 | 1.50 | |
| 3 | 신 | 공동구 균열 | 0.2 | 0.5 | | 0.50 | m | 5 | 2.50 | |
| 4 | 신 | 공동구 균열 | 0.2 | 0.5 | | 0.50 | m | 1 | 0.50 | |
| 5 | 신 | 공동구 균열 | 0.2 | 0.5 | | 0.50 | m | 2 | 1.00 | |

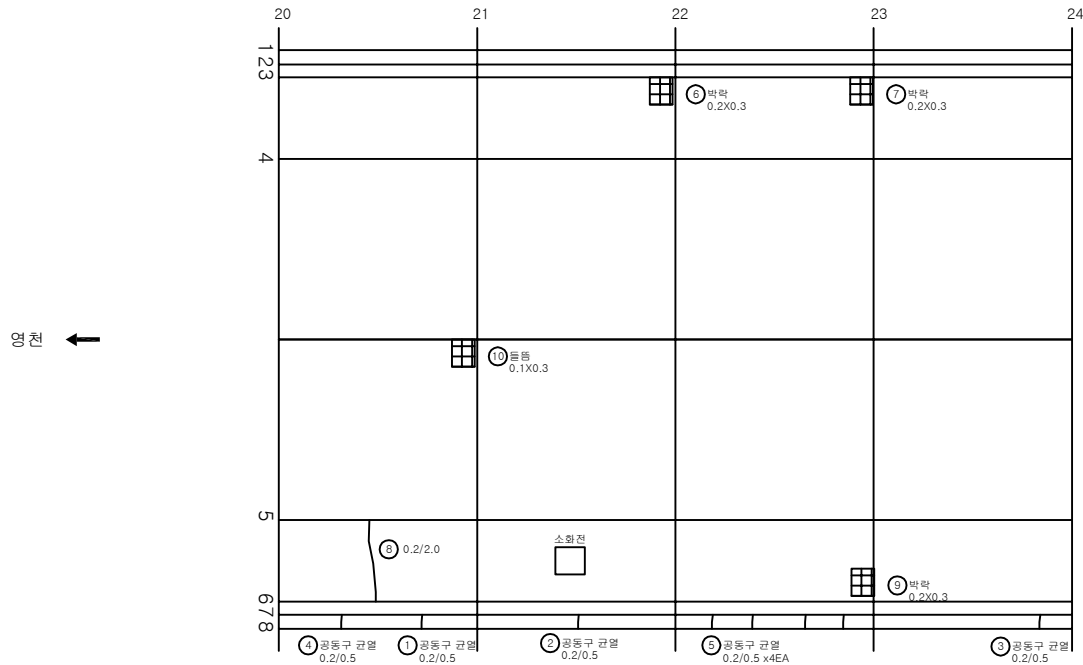
| 번호 | 신(N)<br>구(P) | 손상내용 | 손상현황 | | | | | 결함<br>상태 | 손상<br>수량 | 비고 |
|---|---|---|---|---|---|---|---|---|---|---|
| 1 | 구 | 공동구 균열 | 0.2 | 0.5 | | 0.50 | m | 1 | 0.50 | |
| 2 | 구 | 공동구 균열 | 0.2 | 0.5 | | 0.50 | m | 1 | 0.50 | |
| 3 | 구 | 공동구 균열 | 0.2 | 0.5 | | 0.50 | m | 1 | 0.50 | |
| 4 | 신 | 공동구 균열 | 0.2 | 0.5 | | 0.50 | m | 1 | 0.50 | |
| 5 | 신 | 공동구 균열 | 0.2 | 0.5 | | 0.50 | m | 4 | 2.00 | |

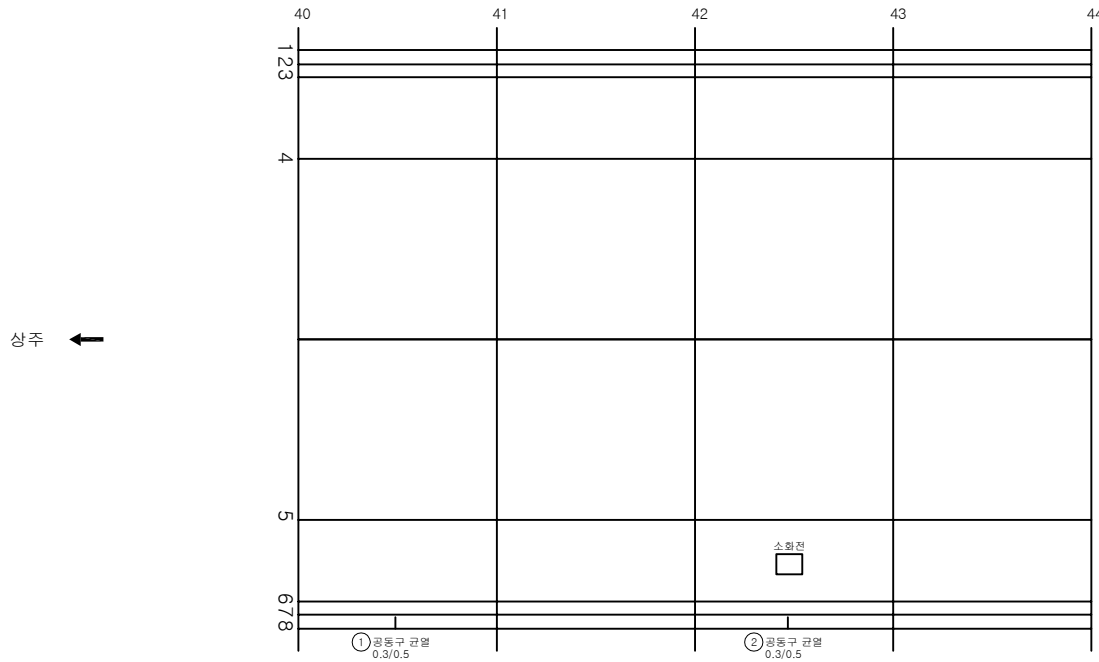
| 번호 | 신구(N/P) | 손상내용 | 손상현황 | | | | | 결함상태 | 손상량 | 비고 |
|---|---|---|---|---|---|---|---|---|---|---|
| 2 | 구 | 균열 | 0.2 | 10.0 | | 10.00 | m | 1 | 10.00 | |
| 3 | 구 | 공동구 균열 | 0.5 | 0.5 | | 0.50 | m | 1 | 0.50 | |
