상주영천고속도로 시설물 정기안전점검 용역

# 외 관 조 사 망 도

중구터널

2020. 06

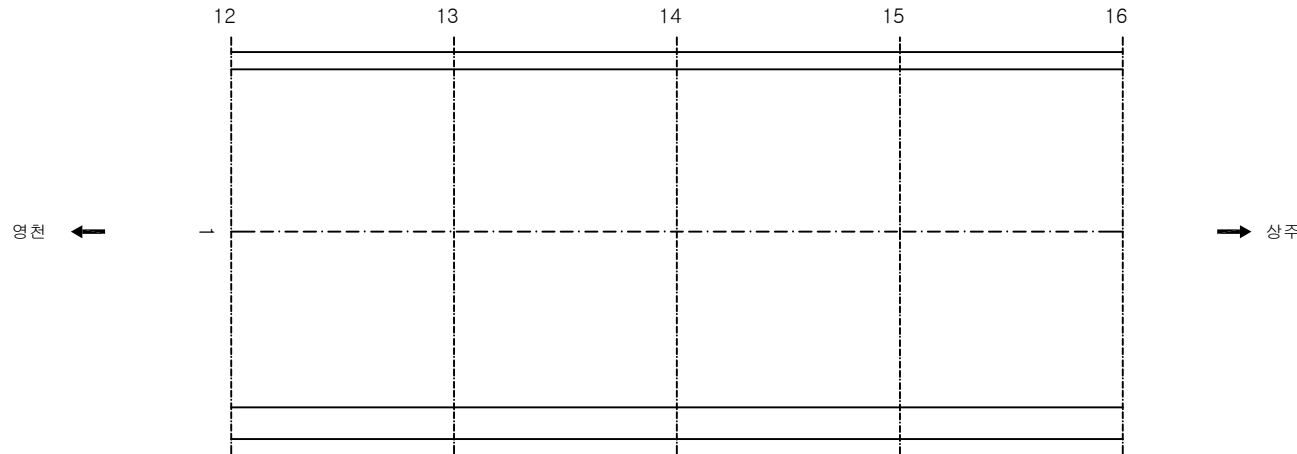
| 번호 | 신(N)<br>구(P) | 손상내용 | 손상현황 | | | | | 결함<br>상태 | 손상<br>수량 | 비고 |
|---|---|---|---|---|---|---|---|---|---|---|
| 1 | 신 | 포장균열 | | 1.0 | | 1.00 | m | 1 | 1.00 | |
