상주영천고속도로 시설물 정기안전점검 용역

# 외 관 조 사 망 도

효령터널

2020. 06

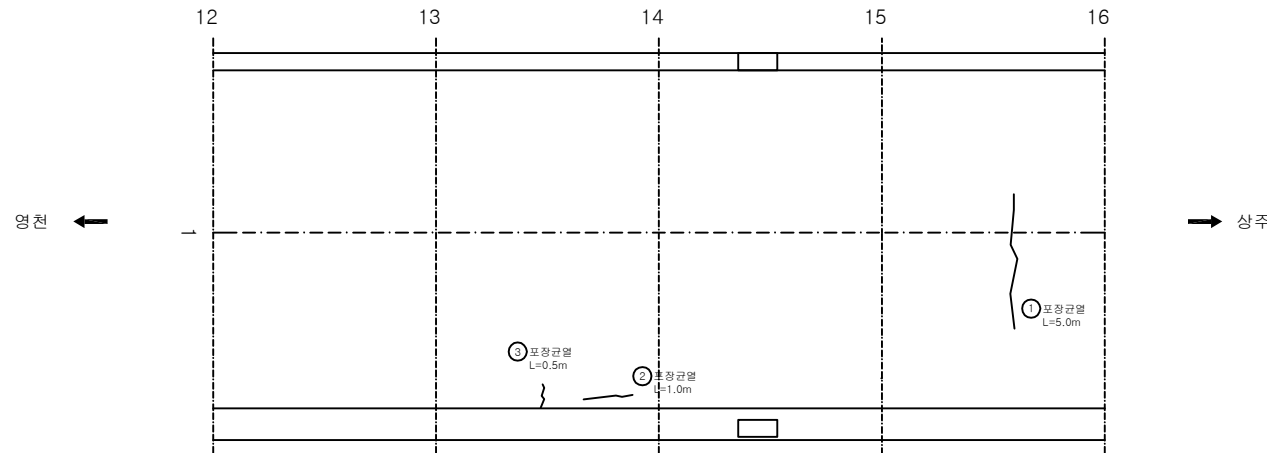
| 번호 | 신(N)<br>구(P) | 손상내용 | 손상현황 | | | | | 결함<br>상태 | 손상<br>수량 | 비고 |
|---|---|---|---|---|---|---|---|---|---|---|
| 1 | 구 | 포장균열 | | 5.0 | | 5.00 | m | 1 | 5.00 | |
| 2 | 구 | 포장균열 | | 1.0 | | 1.00 | m | 1 | 1.00 | |
| 3 | 구 | 포장균열 | | 0.5 | | 0.50 | m | 1 | 0.50 | |

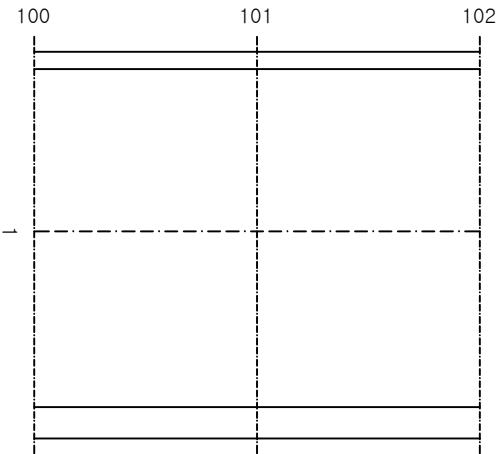
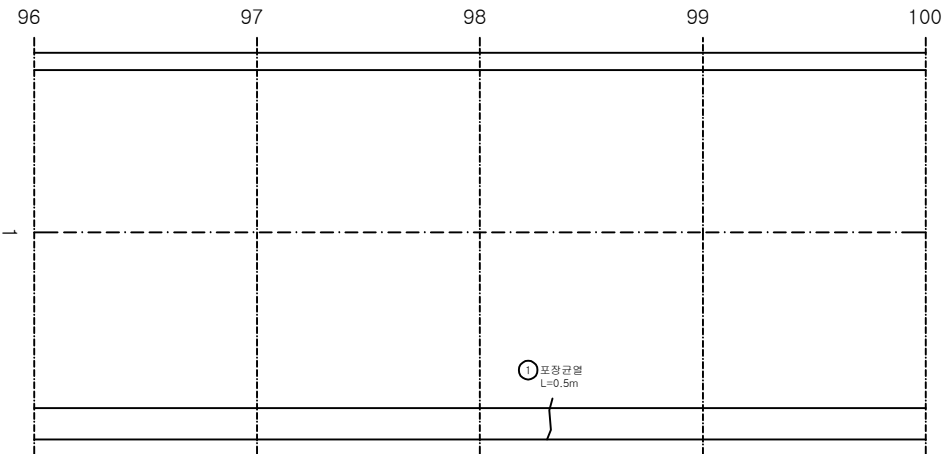
ID: 효령터널(영천)-포장부 Span No.97~100

| 번호 | 신(N)<br>구(P) | 손상내용 | 손상현황 | | | | | 결함<br>상태 | 손상<br>물량 | 비고 |
|---|---|---|---|---|---|---|---|---|---|---|
| 1 | 구 | 포장균열 | | 0.5 | | 0.50 | m | 1 | 0.50 | |

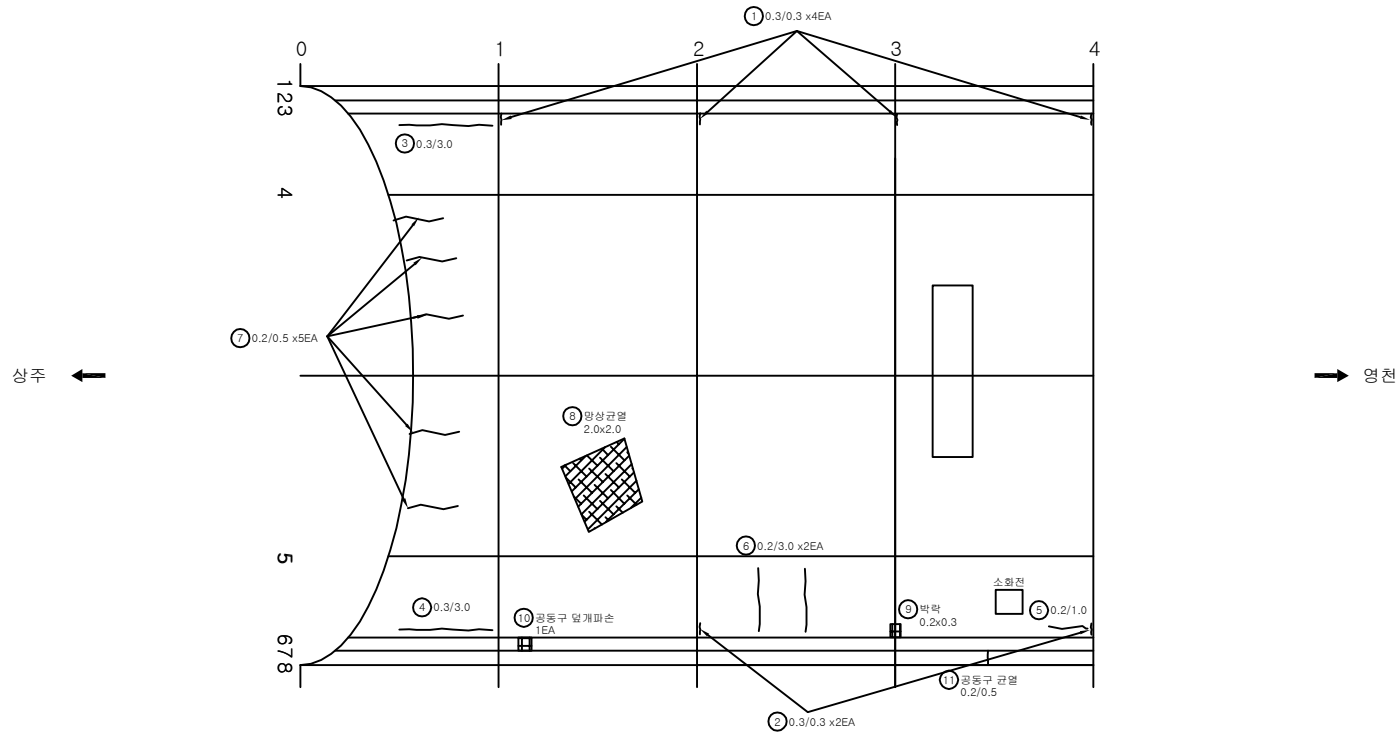
| 번호 | 신(N)<br>구(P) | 손상내용 | 손상현황 | | | | | 개소 | 결함<br>상태 | 손상<br>물량 | 비고 |
|---|---|---|---|---|---|---|---|---|---|---|---|
| 1 | 구 | 균열 | 0.3 | 0.3 | | 0.30 | m | 4 | | 1.20 | |
| 2 | 구 | 균열 | 0.3 | 0.3 | | 0.30 | m | 2 | | 0.60 | |
| 3 | 구 | 균열 | 0.3 | 3.0 | | 3.00 | m | 1 | | 3.00 | |
| 4 | 구 | 균열 | 0.3 | 3.0 | | 3.00 | m | 1 | | 3.00 | |
| 5 | 구 | 균열 | 0.2 | 1.0 | | 1.00 | m | 1 | | 1.00 | |
| 6 | 구 | 균열 | 0.2 | 3.0 | | 3.00 | m | 2 | | 6.00 | |
| 7 | 구 | 균열 | 0.2 | 0.5 | | 0.50 | m | 5 | | 2.50 | |
| 8 | 구 | 방향균열 | 2.0 | 2.0 | 4.00 | m² | 1 | | | 4.00 | |
| 11 | 신 | 광동구 균열 | 0.2 | 0.50 | 0.50 | m | 1 | | | 0.50 | |

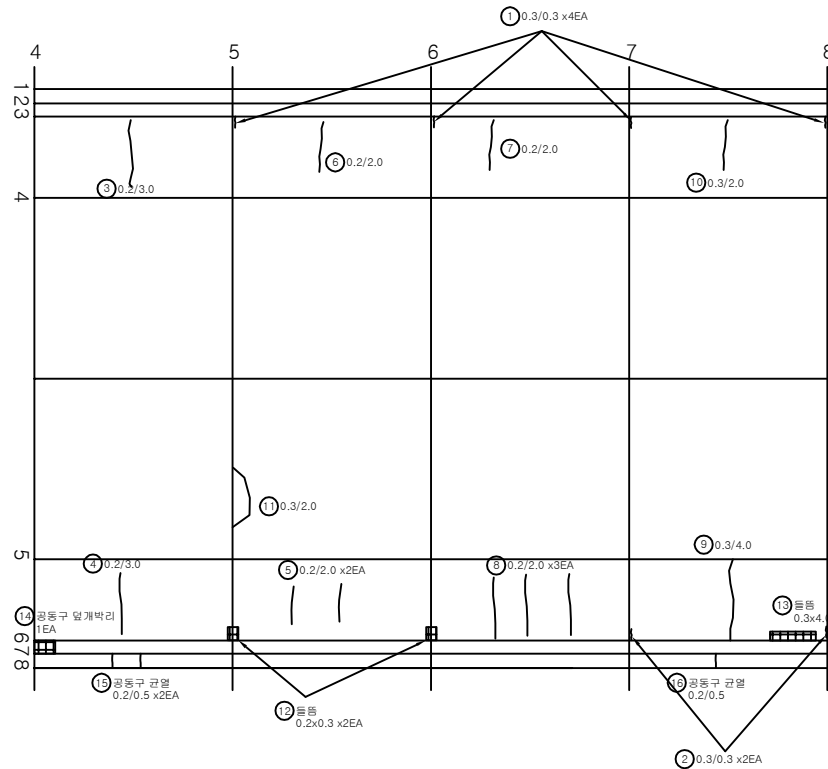
| 번호 | 신(N)<br>구(P) | 손상내용 | 손상현황 | | | | | 개소 | 결함<br>상태 | 손상<br>물량 | 비고 |
|---|---|---|---|---|---|---|---|---|---|---|---|
| 1 | 구 | 균열 | 0.3 | 0.3 | | 0.30 | m | 4 | | 1.20 | |
| 2 | 구 | 균열 | 0.3 | 0.3 | | 0.30 | m | 2 | | 0.60 | |
| 3 | 구 | 균열 | 0.2 | 3.0 | | 3.00 | m | 1 | | 3.00 | |
| 4 | 구 | 균열 | 0.2 | 3.0 | | 3.00 | m | 1 | | 3.00 | |
| 5 | 구 | 균열 | 0.2 | 2.0 | | 2.00 | m | 2 | | 4.00 | |
| 6 | 구 | 균열 | 0.2 | 2.0 | | 2.00 | m | 1 | | 2.00 | |
| 7 | 구 | 균열 | 0.2 | 2.0 | | 2.00 | m | 1 | | 2.00 | |
| 8 | 구 | 균열 | 0.2 | 2.0 | | 2.00 | m | 3 | | 6.00 | |
| 9 | 구 | 균열 | 0.3 | 4.0 | | 4.00 | m | 1 | | 4.00 | |
| 10 | 구 | 균열 | 0.3 | 2.0 | | 2.00 | m | 1 | | 2.00 | |
| 11 | 구 | 균열 | 0.3 | 2.0 | | 2.00 | m | 1 | | 2.00 | |
| 15 | 신 | 공동구 균열 | 0.2 | 0.5 | | 0.50 | m | 2 | | 1.00 | |
| 16 | 신 | 공동구 균열 | 0.2 | 0.5 | | 0.50 | m | 1 | | 0.50 | |

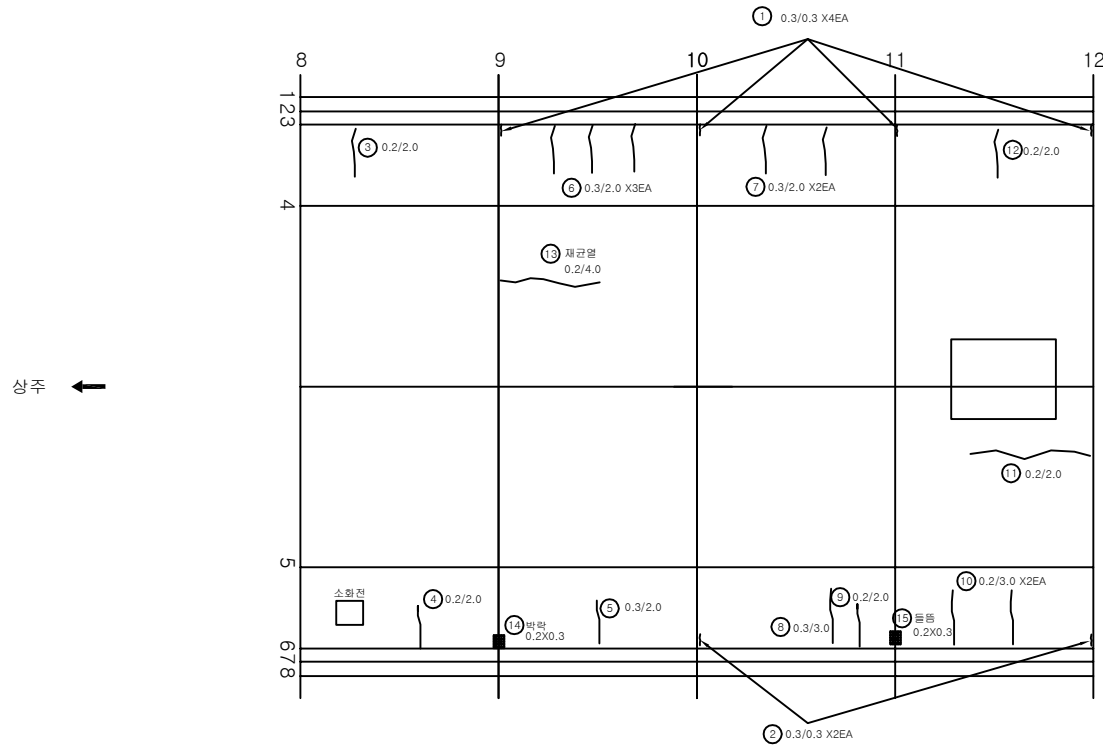
| 번호 | 신(N)<br>구(P) | 손상내용 | 손상현황 | | | | | 개소 | 결함<br>상태 | 손상<br>물량 | 비고 |
|---|---|---|---|---|---|---|---|---|---|---|---|
| 1 | 구 | 균열 | 0.3 | 0.3 | | 0.30 | m | 4 | | 1.20 | |
| 2 | 구 | 균열 | 0.3 | 0.3 | | 0.30 | m | 3 | | 0.90 | |
| 3 | 구 | 균열 | 0.2 | 2.0 | | 2.00 | m | 2 | | 4.00 | |
| 4 | 구 | 균열 | 0.3 | 3.0 | | 3.00 | m | 1 | | 3.00 | |
| 5 | 구 | 균열 | 0.2 | 2.0 | | 2.00 | m | 1 | | 2.00 | |
| 6 | 구 | 균열 | 0.3 | 2.5 | | 2.50 | m | 1 | | 2.50 | |
| 7 | 구 | 균열 | 0.3 | 2.4 | | 2.40 | m | 1 | | 2.40 | |
| 11 | 구 | 균열 | 0.2 | 3.0 | | 3.00 | m | 1 | | 3.00 | |
| 13 | 신 | 공동구 균열 | 0.2 | 0.5 | | 0.50 | m | 2 | | 1.00 | |

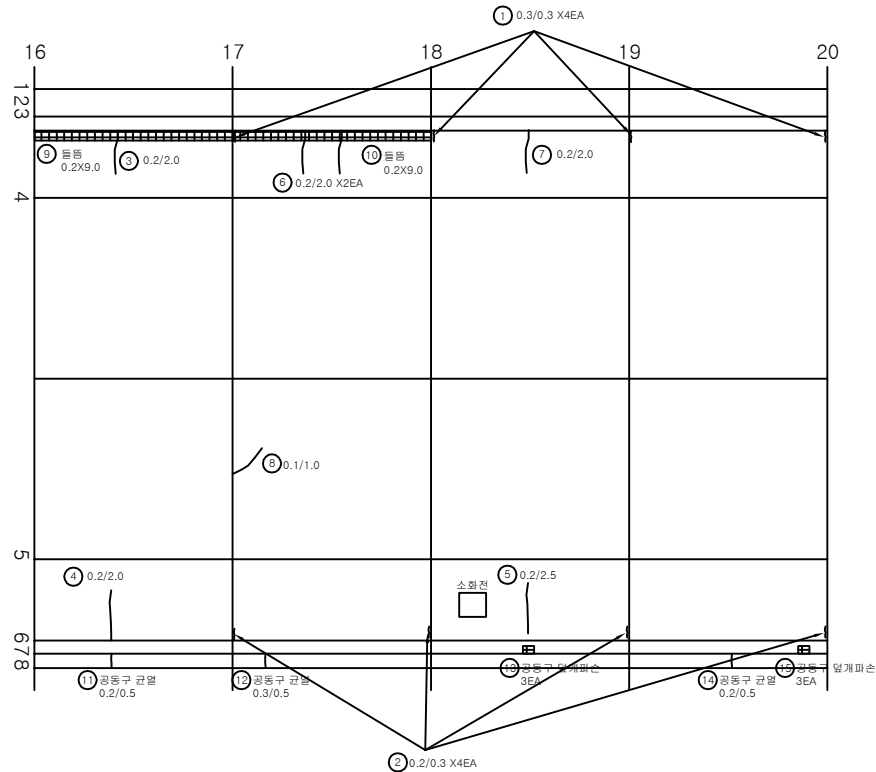
| 번호 | 신(N)<br>구(P) | 손상내용 | 손상현황 | | | | | 결함<br>상태 | 손상<br>물량 | 비고 |
|---|---|---|---|---|---|---|---|---|---|---|
| 1 | 구 | 균열 | 0.3 | 0.3 | | 0.30 | m | 4 | 1.20 | |
| 2 | 구 | 균열 | 0.2 | 0.3 | | 0.30 | m | 4 | 1.20 | |
| 3 | 구 | 균열 | 0.2 | 2.0 | | 2.00 | m | 1 | 2.00 | |
| 4 | 구 | 균열 | 0.2 | 2.0 | | 2.00 | m | 1 | 2.00 | |
| 5 | 구 | 균열 | 0.2 | 2.5 | | 2.50 | m | 1 | 2.50 | |
| 6 | 구 | 균열 | 0.2 | 2.0 | | 2.00 | m | 2 | 4.00 | |
