# 현문교 보수보강도 바닥판 상면 S1

| 용역명 | 발주처 | 용역사 | SCALE | DATE | 도면명 | 도면번호 |
|---|---|---|---|---|---|---|
| 국도26호선 회천교 등 16개교 정밀안전점검용역 | 대구국토관리사무소 | (재)한국재난연구원<br>(주)다음기술단 | None | 2020.12 | 바닥판 상면 S1 | 01 |

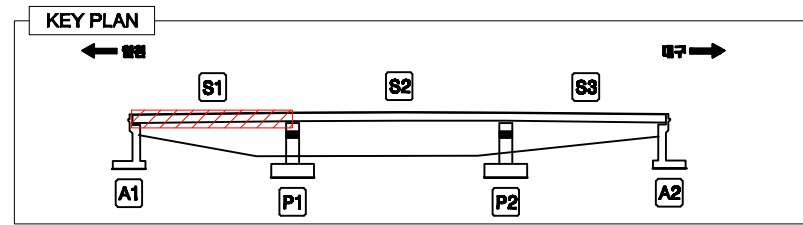
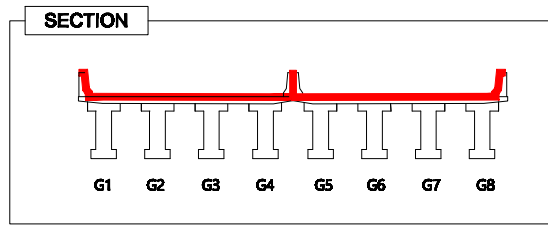
| 번호 | 구분<br>순위 | 손 상 내 용 | 보수방안 | 손상규모 | | | | 단위 | 비고 |
|---|---|---|---|---|---|---|---|---|---|
| 1 | - | 주요재균열 | 주요균열 | 0.2 | 0.4 | | 12 | 4.80 | ㎡ |
| 2 | - | 유간토사포력 | 보수원료 | | 10.50 | | 1 | 10.50 | ㎥ |
| 3 | - | 주요재균열 | 주요균열 | 0.1 | 0.4 | | 9 | 3.60 | ㎡ |
| 4 | - | 배수구막힘 | 보수원료 | | | | 1 | 1.00 | ㎥ |
| 10 | 배수 | 포장 변형 | 포장소량보수 | | 0.55 | 0.50 | 1 | 0.28 | ㎡ |
| 12 | 배수 | 자갈점토층 | 자갈점토층 | | | | 2 | 2.00 | ㎥ |
| 13 | 배수 | 포장 노후화 | 포장소량보수 | | 0.18 | 0.10 | 1 | 0.01 | ㎡ |
| 14 | - | 주요재균열 | 주요균열 | 0.2 | 0.4 | | 14 | 5.60 | ㎡ |
| 15 | - | 주요재균열 | 주요균열 | 0.1 | 0.4 | | 8 | 3.20 | ㎡ |

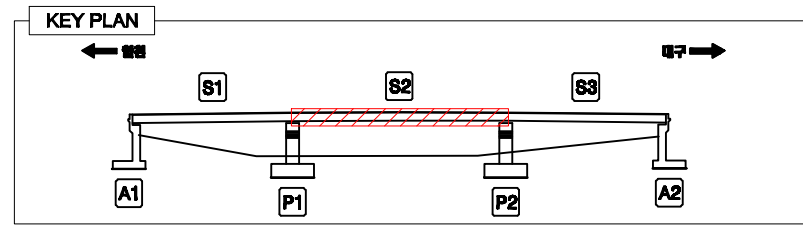
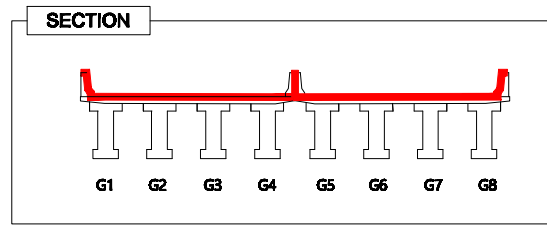
# 현문교 보수보강도 바닥판 상면 S2

| 번호 | 구분 | 손상내용 | 보수방안 | 손상규모 | | | | 단위 | 비고 |
|---|---|---|---|---|---|---|---|---|---|
| 1 | - | 보수구멍 | 보수용토 | | | | 1 | 1.00 | 20'보수 |
| 2 | - | 보수구멍 | 보수용토 | | | | 1 | 1.00 | 20'보수 |
| 3 | ①손위 | 보수구 그레더링 | 보수구 그레더링 | | | | 1 | 1.00 | 20'보수 |
| 4 | - | 보수구멍 | 보수용토 | | | | 1 | 1.00 | 20'보수 |
| 5 | ①손위 | 보수구 그레더링 | 보수구 그레더링 | | | | 1 | 1.00 | 20'보수 |
| 6 | - | 보수구멍 | 보수용토 | | | | 1 | 1.00 | 20'보수 |
| 7 | ①손위 | 차단판 | 차단판 | | | | 2 | 2.00 | 신규 |

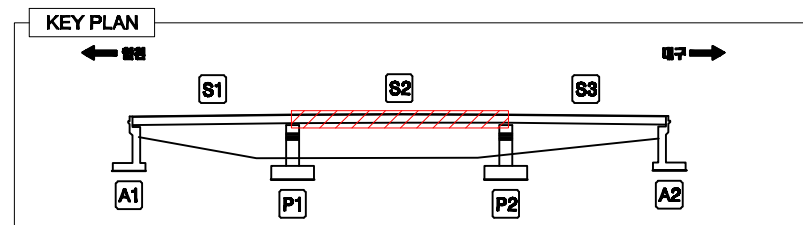
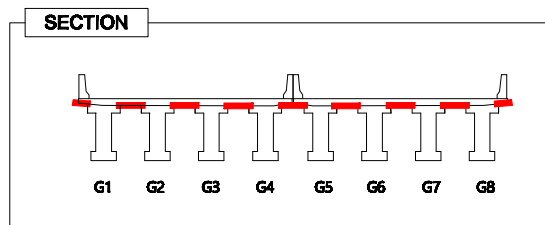
# 현문교 보수보강도 바닥판 하면 S2

| 번호 | 구분<br>순위 | 손상 내용 | 보수방안 | 손상규모 | | | | 단위 | 비고 |
|---|---|---|---|---|---|---|---|---|---|
| 1 | 2순위 | 균열부백터 | 벽면채기 | 0.1 | 0.52 | 0.25 | 2 | 0.26 | ㎡ |
| 2 | 2순위 | 균열 | 표면처리 | 0.2 | 1.04 | 0.25 | 2 | 0.52 | ㎡ |

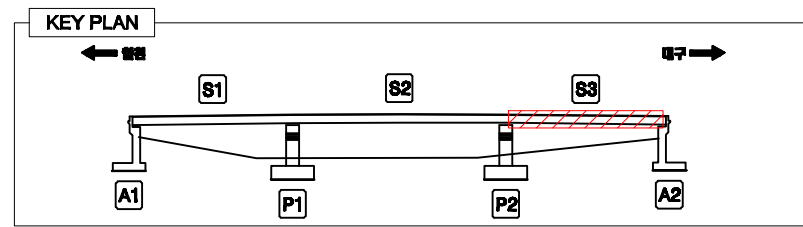
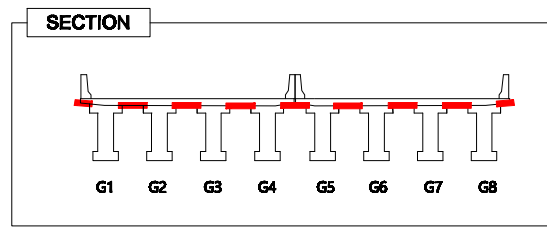
# 현문교 보수보강도 바닥판 하면 S3

| 번호 | 구분<br>순위 | 손상 내용 | 보수방안 | 손상규모 | | | | | 단위 | 비고 |
|---|---|---|---|---|---|---|---|---|---|---|
| 1 | - | 균열 | 보수충로 | 0.1 | 0.8 | | 16 | 12.80 | ㎡ | 20'보수 |
| 2 | - | 균열 | 보수충로 | 0.1 | 0.8 | | 12 | 9.60 | ㎡ | 20'보수 |
| 3 | - | 균열 | 보수충로 | 0.1 | 0.8 | | 12 | 9.60 | ㎡ | 20'보수 |
| 4 | 0순위 | 균열 | 고강도치리 | 0.1 | 0.39 | 0.25 | 2 | 0.20 | ㎡ | |
| 5 | - | 균열 | 보수충로 | 0.1 | 0.8 | | 2 | 1.60 | ㎡ | 20'보수 |
| 6 | - | 균열 | 보수충로 | 0.1 | 0.8 | | 5 | 4.00 | ㎡ | 20'보수 |
| 7 | 0순위 | 배수관누수 | 배수관연결부보수 | | | | 1 | 1.00 | ㎡ | 신규 |
| 8 | 0순위 | 배수관누수 | 배수관연결부보수 | | | | 1 | 1.00 | ㎡ | 신규 |
| 9 | 0순위 | 배수관누수 | 배수관연결부보수 | | | | 1 | 1.00 | ㎡ | 신규 |

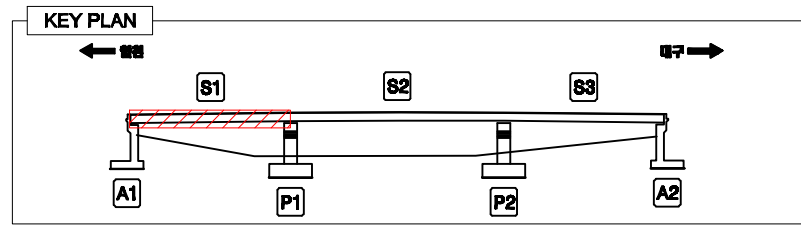
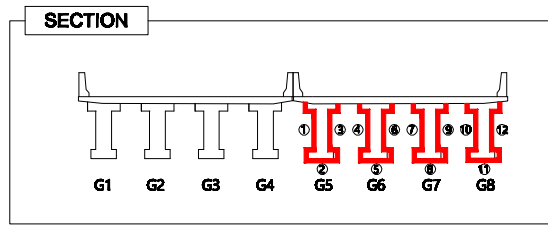
| 용역명 | 발주처 | 용역사 | SCALE | DATE | 도면명 | 도면번호 |
|---|---|---|---|---|---|---|
| 국도26호선 회천교 동 16개교 정밀안전점검용역 | 대구국토관리사무소 | (재)한국재난연구원<br>(주)다음기술단 | None | 2020.12 | 거더 S1-2 | 08 |

| 번호 | 유선<br>순위 | 손<br>상<br>내<br>용 | 보수방안 | 손상규모 | | | | 단위 | 비고 | |
|---|---|---|---|---|---|---|---|---|---|---|
| 1 | 3순위 | 양상균열 | 표면처리 | | 2.60 | 0.30 | 8 | 6.24 | ㎡ | 신규 |

② 양상균열  
2.60x0.30 x85A

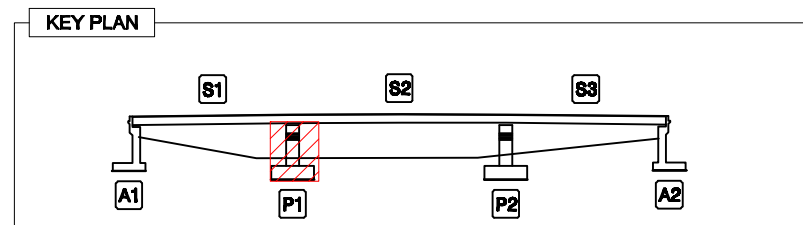
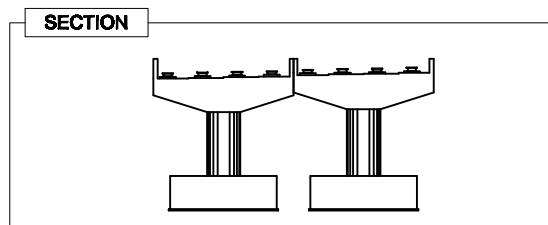
| 용역명 | 발주처 | 용역사 | SCALE | DATE | 도면명 | 도면번호 |
|---|---|---|---|---|---|---|
| 국도26호선 회천교 동 16개교 정밀안전점검용역 | 대구국토관리사무소 | (재)한국재난연구원<br>(주)다음기술단 | None | 2020.12 | 교각 P1-1 | 18 |

| 번호 | 우선 순위 | 손상 내용 | 보수방안 | 손상규모 | | | | 단위 | 비고 |
|---|---|---|---|---|---|---|---|---|---|
| 1 | 2순위 | 망상균열 | 표면처리 | 0.2 | 0.39 | 0.25 | 6 | 0.59 | ㎡ |
| 2 | - | 균열 | 보수함몰 | 0.1 | 0.7 | | 1 | 0.70 | ㎡ |
| 3 | - | 균열 | 보수함몰 | 0.1 | 0.4 | | 1 | 0.40 | ㎡ |
| 4 | - | 균열 | 보수함몰 | 0.1 | 0.7 | | 1 | 0.70 | ㎡ |
| 5 | - | 균열 | 보수함몰 | 0.1 | 0.7 | | 1 | 0.70 | ㎡ |
| 6 | - | 균열 | 보수함몰 | 0.1 | 1.0 | | 1 | 1.00 | ㎡ |
| 7 | - | 균열 | 보수함몰 | 0.1 | 0.7 | | 1 | 0.70 | ㎡ |
| 9 | - | 균열 | 보수함몰 | 0.1 | 0.8 | | 1 | 0.80 | ㎡ |
| 10 | - | 균열 | 보수함몰 | 0.2 | 1.5 | | 2 | 3.00 | ㎡ |
| 11 | - | 균열 | 보수함몰 | 0.2 | 2.0 | | 1 | 2.00 | ㎡ |
| 12 | - | 균열 | 보수함몰 | 0.2 | 0.2 | | 2 | 0.40 | ㎡ |
| 13 | - | 균열 | 보수함몰 | 0.2 | 0.3 | | 1 | 0.30 | ㎡ |
| 14 | - | 균열 | 보수함몰 | 0.1 | 1.0 | | 4 | 4.00 | ㎡ |
| 15 | - | 망상균열 | 보수함몰 | | 1.0 | 0.5 | 1 | 0.50 | ㎡ |
| 16 | - | 균열 | 보수함몰 | 0.2 | 1.0 | | 1 | 1.00 | ㎡ |
| 17 | - | 균열 | 보수함몰 | 0.1 | 0.4 | | 2 | 0.80 | ㎡ |
| 18 | - | 균열 | 보수함몰 | 0.2 | 0.5 | | 1 | 0.50 | ㎡ |
| 19 | - | 균열 | 보수함몰 | 0.1 | 1.0 | | 1 | 1.00 | ㎡ |
| 21 | - | 균열 | 보수함몰 | 0.1 | 1.0 | | 5 | 5.00 | ㎡ |
| 22 | - | 균열 | 보수함몰 | 0.2 | 0.3 | | 1 | 0.30 | ㎡ |
| 23 | - | 균열 | 보수함몰 | 0.1 | 1.0 | | 1 | 1.00 | ㎡ |
| 24 | - | 균열 | 보수함몰 | 0.1 | 1.0 | | 1 | 1.00 | ㎡ |
| 25 | 2순위 | 망상균열 | 표면처리 | 0.2 | 0.39 | 0.25 | 2 | 0.20 | ㎡ |
| 26 | 2순위 | 망상균열 | 표면처리 | 0.2 | 0.39 | 0.25 | 6 | 0.59 | ㎡ |
| 27 | 2순위 | 망상균열 | 단면보수 | | 0.39 | 0.39 | 2 | 0.28 | ㎡ |
| 28 | 2순위 | 망상균열 | 표면처리 | 0.2 | 0.39 | 0.25 | 5 | 0.05 | ㎡ |
| 29 | 2순위 | 망상균열 | 표면처리 | 0.2 | 0.39 | 0.25 | 5 | 0.05 | ㎡ |
| 30 | 2순위 | 망상균열 | 표면처리 | 0.2 | 0.39 | 0.25 | 2 | 0.20 | ㎡ |
