# 회전교 보수보강도 바닥판 상면 S1

| 용역명 | 발주처 | 용역사 | SCALE | DATE | 도면명 | 도면번호 |
|---|---|---|---|---|---|---|
| 국도26호선 회전교 동 16개교 정밀안전점검용역 | 대구국토관리사무소 | (재)한국재난연구원<br>(주)다음기술단 | None | 2020.12 | 바닥판 상면 S2 | 02 |

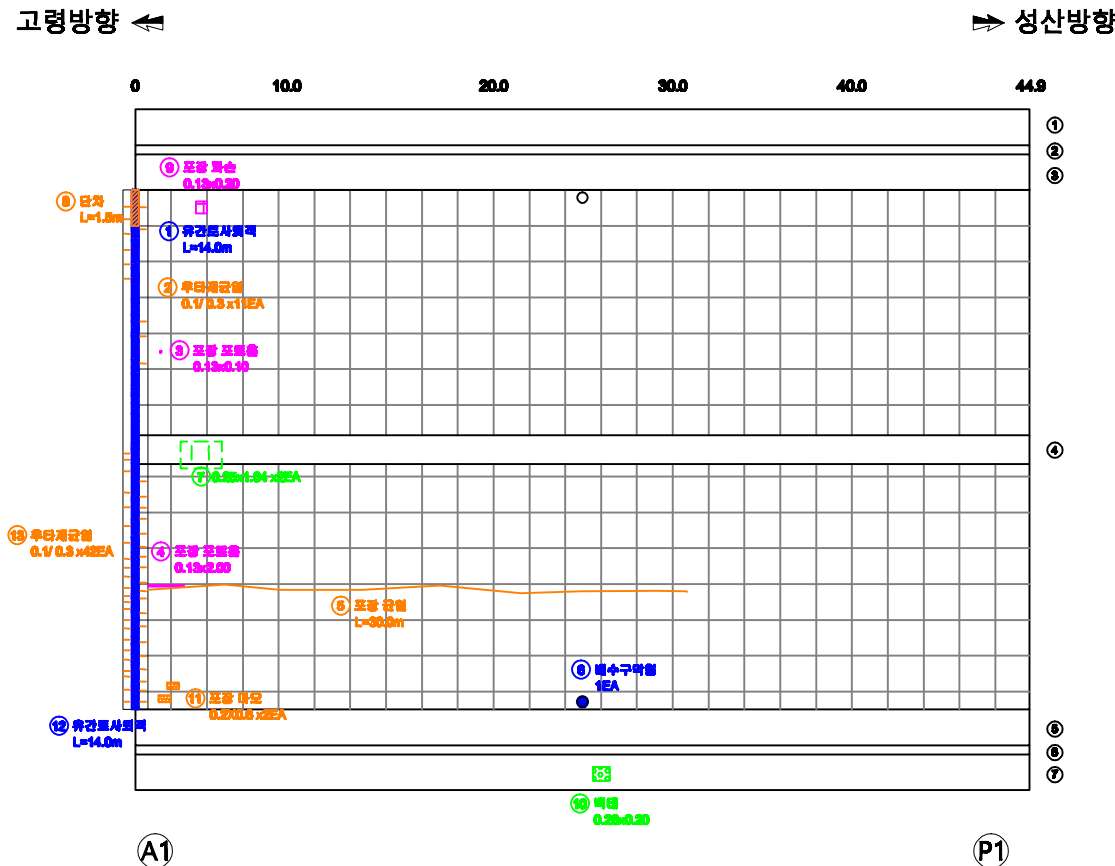
| 번호 | 유선순위 | 손상내용 | 보수방안 | 손상규모 | | | | | 단위 | 비고 |
|---|---|---|---|---|---|---|---|---|---|---|
| 1 | - | 유간트사파괴 | 보수현황 | | 14.0 | | 1 | 14.00 | m | 20'보수 |
| 2 | - | 후타재균열 | 주의관찰 | 0.1 | 0.3 | | 11 | 3.30 | m | |
| 3 | 2순위 | 포장 파손 | 포장소포보수 | | 0.18 | 0.10 | 1 | 0.01 | m | |
| 4 | 2순위 | 포장 파손 | 포장소포보수 | | 0.18 | 2.00 | 1 | 0.28 | m | |
| 5 | - | 포장 균열 | 주의관찰 | 30.0 | | | 1 | 30.00 | m | |
| 7 | 2순위 | 균열 | 표면처리 | 0.1 | 1.04 | 0.25 | 2 | 0.52 | m | |
| 8 | - | 단차 | 주의관찰 | 1.5 | | | 1 | 1.50 | m | |
| 9 | 2순위 | 포장 파손 | 포장소포보수 | | 0.18 | 0.20 | 1 | 0.01 | m | |
| 10 | 2순위 | 벽면 | 벽면제거 | 0.28 | 0.20 | | 1 | 0.05 | m | |
| 11 | - | 포장 마모 | 주의관찰 | 0.2 | 0.8 | | 2 | 0.24 | m | |
| 13 | - | 후타재균열 | 주의관찰 | 0.1 | 0.3 | | 42 | 12.60 | m | |

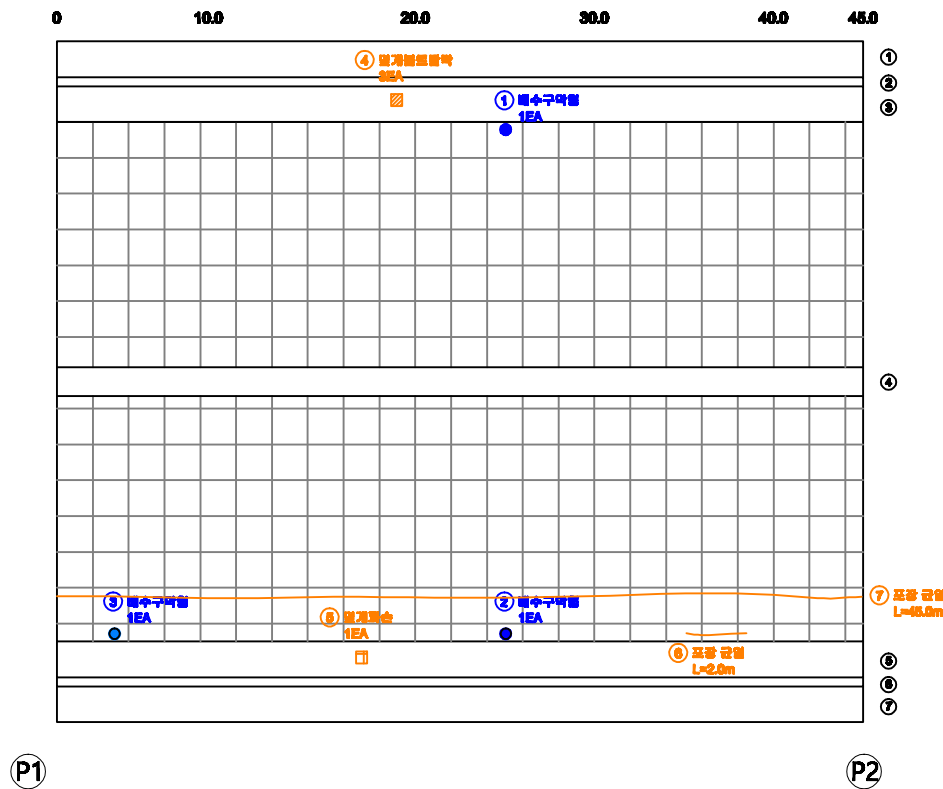
| 번호 | 유선<br>순위 | 손 상 내 용 | 보수방안 | 손상규모 | | | | 단위 | 비고 | |
|---|---|---|---|---|---|---|---|---|---|---|
| 6 | - | 포장 균열 | 주의관찰 | | 2.0 | | 1 | 2.00 | m | |
| 7 | - | 포장 균열 | 주의관찰 | | 45.0 | | 1 | 45.00 | m | |

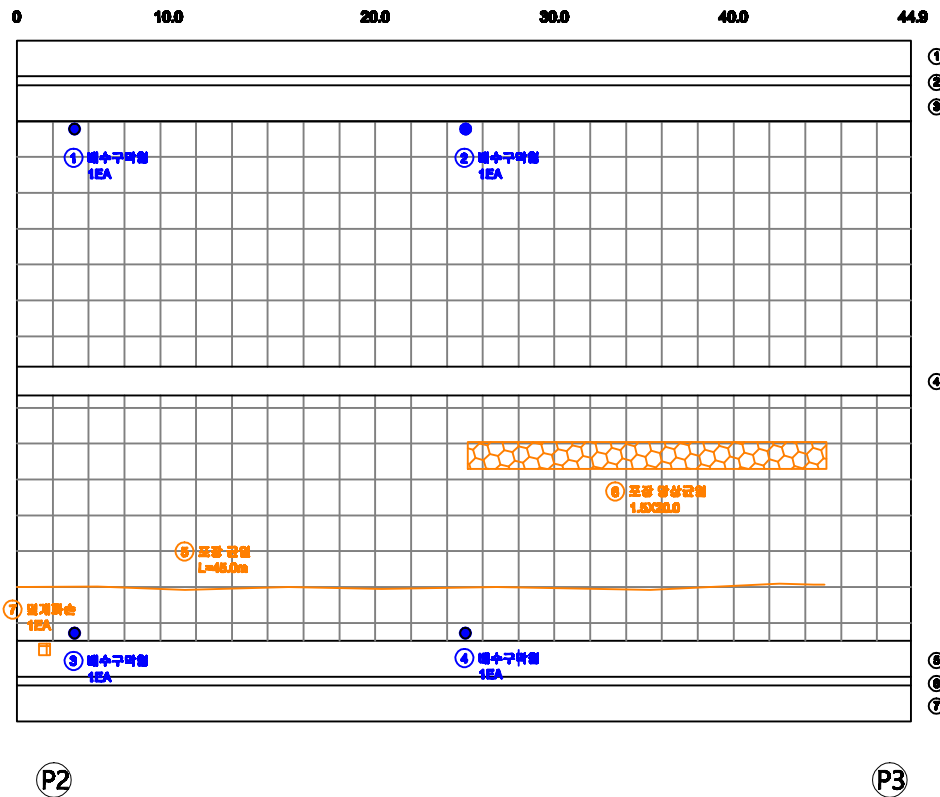
| 용역명 | 발주처 | 용역사 | SCALE | DATE | 도면명 | 도면번호 |
|---|---|---|---|---|---|---|
| 국도26호선 회전교 동 16개교 정밀안전점검용역 | 대구국토관리사무소 | (재)한국재난연구원<br>(주)다음기술단 | None | 2020.12 | 바닥판 상면 S3 | 03 |

| 번호 | 유선<br>순위 | 손상내용 | 보수방안 | 손상규모 | | | | | 단위 | 비고 |
|---|---|---|---|---|---|---|---|---|---|---|
| 5 | - | 포장 균열 | 주의관찰 | 45.0 | | | 1 | 45.00 | m | |
| 6 | - | 포장 망상균열 | 주의관찰 | 1.5 | 20.0 | | 1 | 30.00 | ㎡ | |

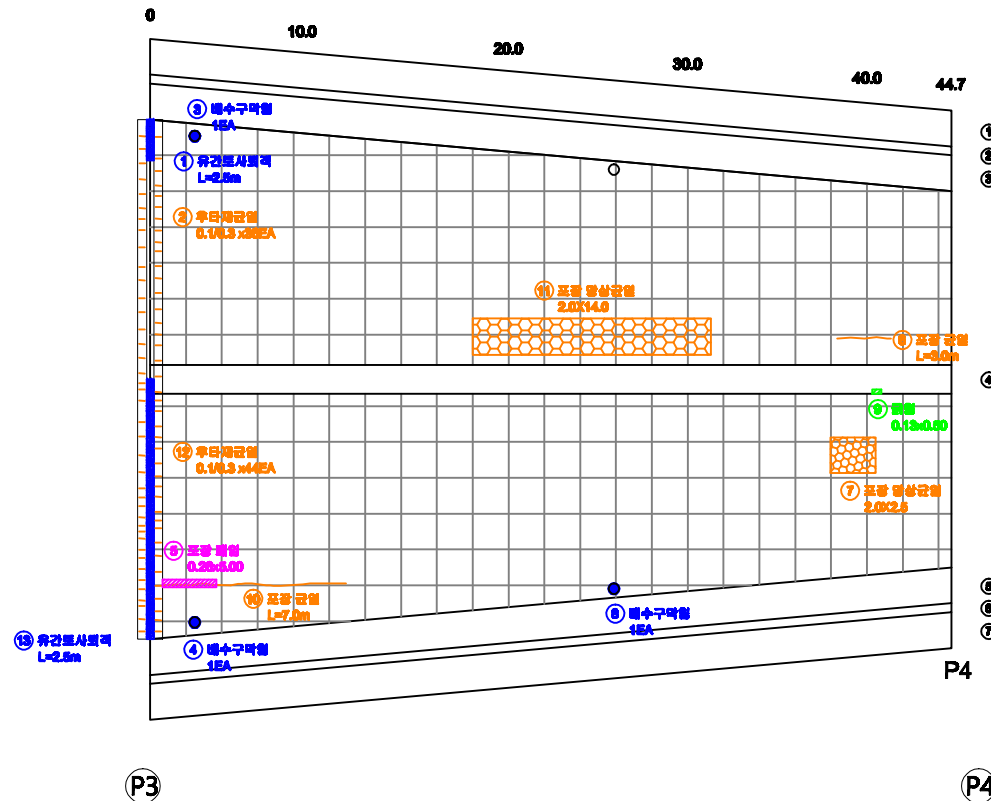
| 용역명 | 발주처 | 용역사 | SCALE | DATE | 도면명 | 도면번호 |
|---|---|---|---|---|---|---|
| 국도26호선 회전교 동 16개교 정밀안전점검용역 | 대구국토관리사무소 | (재)한국재난연구원<br>(주)다음기술단 | None | 2020.12 | 바닥판 상면 S4 | 04 |

| 번호 | 유선<br>순서 | 손 상 내 용 | 보수방안 | 손상규모 | | | 수량<br>(㎡) | 보수물량 | 단위 | 비고 |
|---|---|---|---|---|---|---|---|---|---|---|
| 2 | - | 후타재균열 | 주의관찰 | 0.1 | 0.9 | | 96 | 10.80 | ㎡ | |
| 5 | 3순서 | 포장 균열 | 포장소량보수 | | 0.28 | 5.00 | 1 | 1.30 | ㎡ | |
| 6 | - | 포장 균열 | 주의관찰 | | 3.0 | | 1 | 3.00 | m | |
| 7 | - | 포장 양상균열 | 주의관찰 | | 2.0 | 2.5 | 1 | 5.00 | ㎡ | |
| 9 | 3순서 | 균열 | 단면보수 | | 0.19 | 0.50 | 1 | 0.07 | ㎡ | |
| 10 | - | 포장 균열 | 주의관찰 | | 7.0 | | 1 | 7.00 | m | |
| 11 | - | 포장 양상균열 | 주의관찰 | | 2.0 | 14.0 | 1 | 28.00 | ㎡ | |
| 12 | - | 후타재균열 | 주의관찰 | 0.1 | 0.9 | | 44 | 19.80 | ㎡ | |

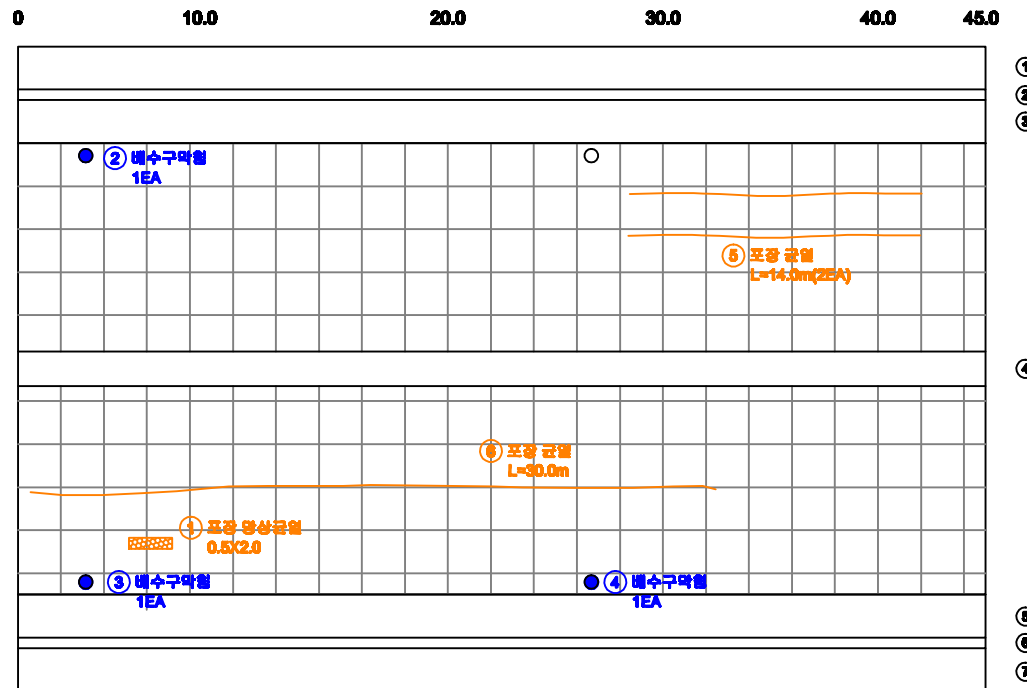
| 용역명 | 발주처 | 용역사 | SCALE | DATE | 도면명 | 도면번호 |
|---|---|---|---|---|---|---|
| 국도26호선 회전교 동 16개교 정밀안전점검용역 | 대구국토관리사무소 | (재)한국재난연구원<br>(주)다음기술단 | None | 2020.12 | 바닥판 상면 S7 | 07 |

| 번호 | 유선<br>순위 | 손 상 내 용 | 보수방안 | 손상규모 | | | | 단위 | 비고 |
|---|---|---|---|---|---|---|---|---|---|
| 1 | - | 포장 망상균열 | 주의관찰 | | 0.5 | 2.0 | 1 | 1.00 | ㎡ |
| 5 | - | 포장 균열 | 주의관찰 | 14.0 | | | 2 | 28.00 | m |
| 6 | - | 포장 균열 | 주의관찰 | 30.0 | | | 1 | 30.00 | m |

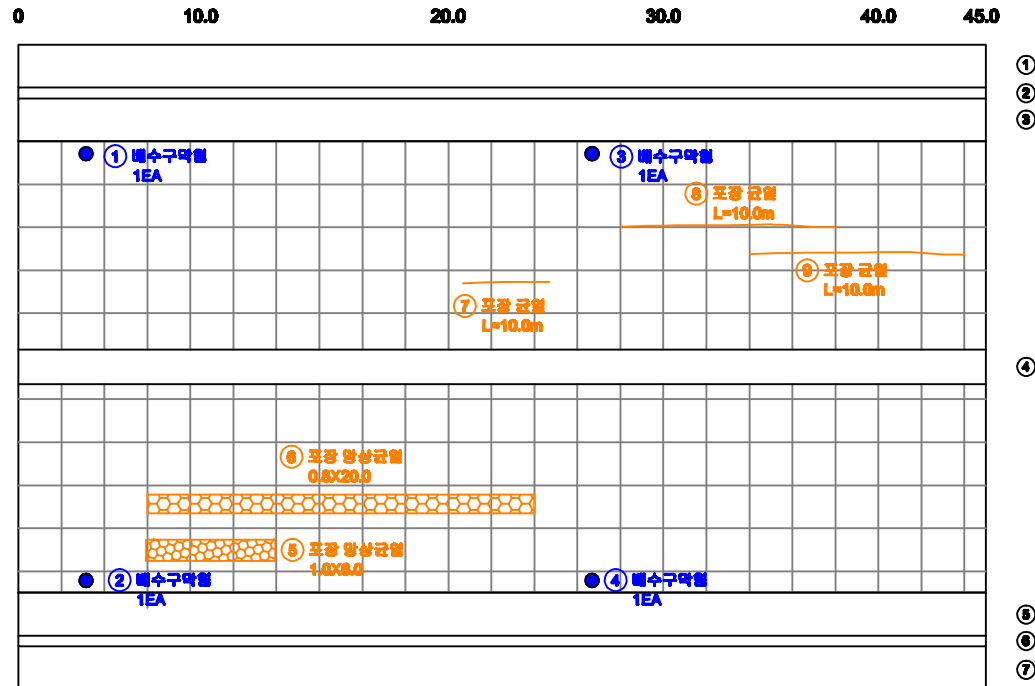
| 용역명 | 발주처 | 용역사 | SCALE | DATE | 도면명 | 도면번호 |
|---|---|---|---|---|---|---|
| 국도26호선 회전교 동 16개교 정밀안전점검용역 | 대구국토관리사무소 | (재)한국재난연구원<br>(주)다음기술단 | None | 2020.12 | 바닥판 상면 S8 | 08 |

| 번호 | 유선<br>순서 | 손 상 내 용 | 보수방안 | 손상규모 | | | 수량<br>(m) | 보수물량 | 단위 | 비고 |
|---|---|---|---|---|---|---|---|---|---|---|
| 5 | - | 포장 망상균열 | 주의관찰 | 1.0 | 8.0 | | 1 | 8.00 | m <sup>2</sup> | |
| 6 | - | 포장 망상균열 | 주의관찰 | 0.8 | 20.0 | | 1 | 16.00 | m <sup>2</sup> | |
| 7 | - | 포장 균열 | 주의관찰 | 10.0 | | | 1 | 10.00 | m | |
| 8 | - | 포장 균열 | 주의관찰 | 10.0 | | | 1 | 10.00 | m | |
| 9 | - | 포장 균열 | 주의관찰 | 10.0 | | | 1 | 10.00 | m | |

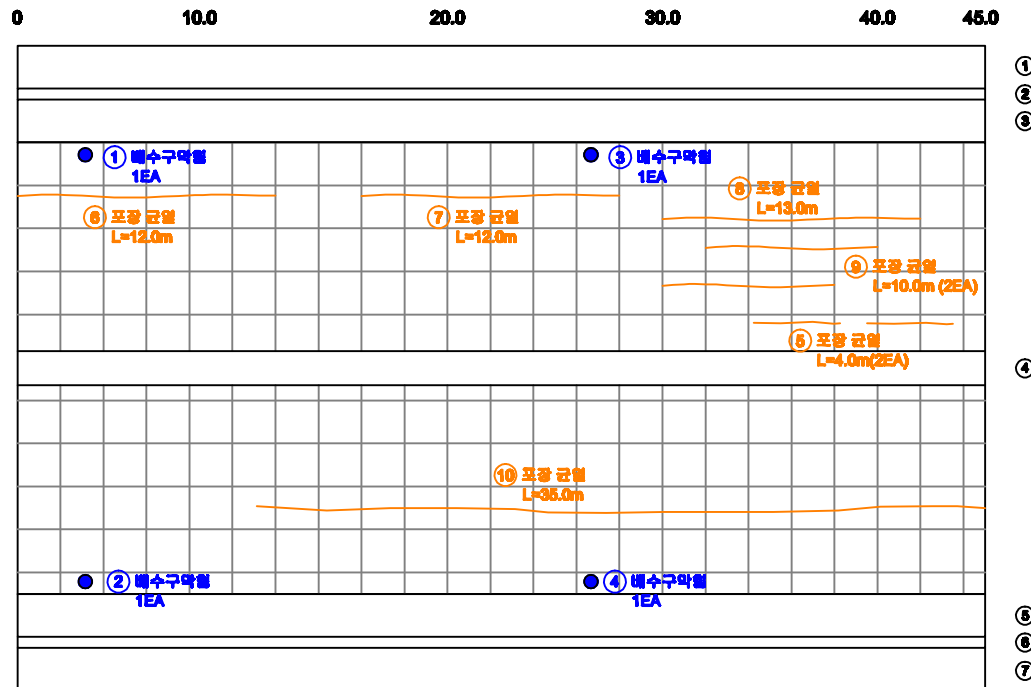
| 용역명 | 발주처 | 용역사 | SCALE | DATE | 도면명 | 도면번호 |
|---|---|---|---|---|---|---|
| 국도26호선 회전교 동 16개교 정밀안전점검용역 | 대구국토관리사무소 | (재)한국재난연구원<br>(주)다음기술단 | None | 2020.12 | 바닥판 상면 S10 | 10 |

| 번호 | 유선<br>순위 | 손 상 내 용 | 보수방안 | 손상규모 | | | 보수물량 | 단위 | 비고 |
|---|---|---|---|---|---|---|---|---|---|
| 5 | - | 포장 균열 | 주의관찰 | | 4.0 | | 2 | 8.00 | m |
| 6 | - | 포장 균열 | 주의관찰 | | 12.0 | | 1 | 12.00 | m |
| 7 | - | 포장 균열 | 주의관찰 | | 12.0 | | 1 | 12.00 | m |
| 8 | - | 포장 균열 | 주의관찰 | | 18.0 | | 1 | 18.00 | m |
| 9 | - | 포장 균열 | 주의관찰 | | 10.0 | | 2 | 20.00 | m |
| 10 | - | 포장 균열 | 주의관찰 | | 85.0 | | 1 | 85.00 | m 신규 |

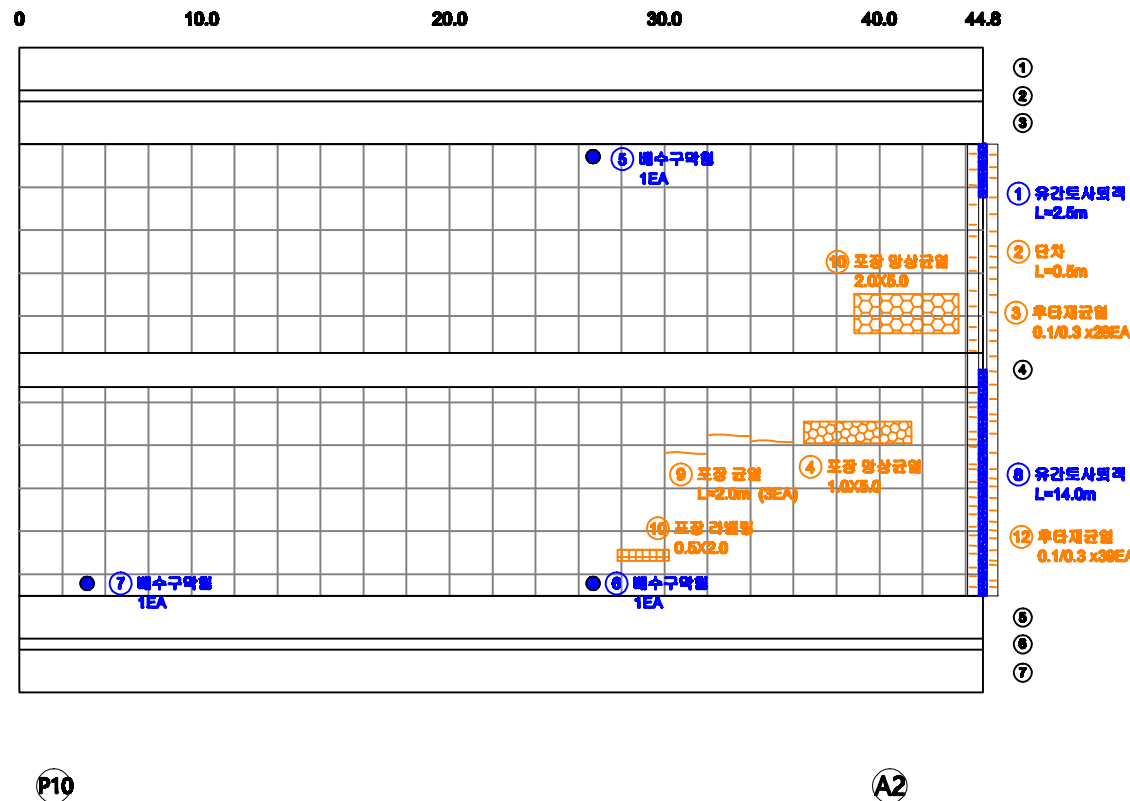
# 회전교 보수보강도 바닥판 상면 S11

| 번호 | 유선<br>순서 | 손 상 내 용 | 보수방안 | 손상규모 | | | | | 단위 | 비고 |
|---|---|---|---|---|---|---|---|---|---|---|
| 3 | - | 후타재균열 | 주의관찰 | 0.1 | 0.3 | | 28 | 8.40 | m | |
| 4 | - | 포장 망상균열 | 주의관찰 | | 1.0 | 5.0 | 1 | 5.00 | ㎡ | |
| 9 | - | 포장 균열 | 주의관찰 | | 2.0 | | 3 | 6.00 | m | |
| 10 | - | 포장 망상균열 | 주의관찰 | | 2.0 | 5.0 | 1 | 10.00 | ㎡ | |
| 12 | - | 후타재균열 | 주의관찰 | 0.1 | 0.3 | | 39 | 11.70 | m | |

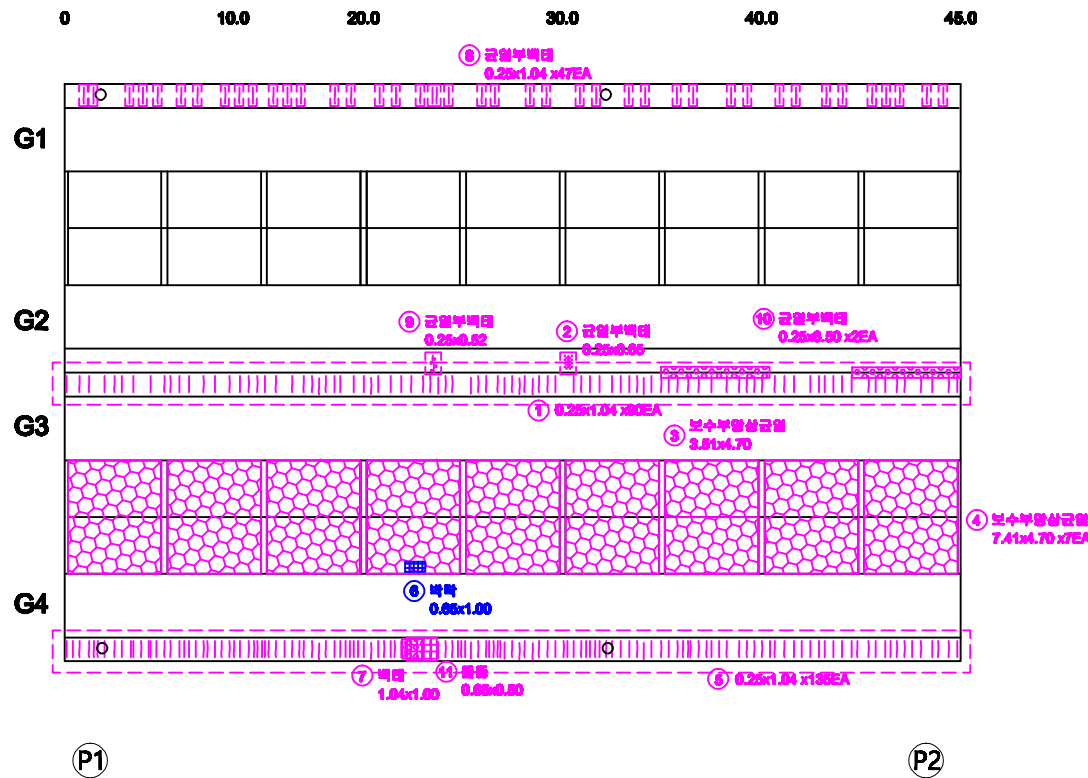
| 용역명 | 발주처 | 용역사 | SCALE | DATE | 도면명 | 도면번호 |
|---|---|---|---|---|---|---|
| 국도26호선 회전교 동 16개교 정밀안전점검용역 | 대구국토관리사무소 | (재)한국재난연구원<br>(주)다움기술단 | None | 2020.12 | 바닥판 하면 S2 | 13 |

| 번호 | 유선순서 | 손상내용 | 보수방안 | 손상규모 | | | | | 단위 | 비고 |
|---|---|---|---|---|---|---|---|---|---|---|
| 1 | 2순위 | 균열 | 표면처리 | 0.1 | 1.04 | 0.25 | 80 | 28.40 | m <sup>2</sup> | |
| 2 | 2순위 | 균열부벽면 | 벽면제거 | | 0.65 | 0.25 | 1 | 0.16 | m <sup>2</sup> | |
| 3 | 2순위 | 보수부 망상균열 | 표면처리 | | 8.51 | 4.70 | 1 | 18.50 | m <sup>2</sup> | |
| 4 | 2순위 | 보수부 망상균열 | 표면처리 | | 7.41 | 4.70 | 7 | 248.79 | m <sup>2</sup> | |
| 5 | 2순위 | 균열 | 표면처리 | 0.1 | 1.04 | 0.25 | 185 | 36.10 | m <sup>2</sup> | |
| 8 | 2순위 | 균열부벽면 | 벽면제거 | 0.1 | 1.04 | 0.25 | 47 | 12.22 | m <sup>2</sup> | |
| 9 | 2순위 | 균열부벽면 | 벽면제거 | 0.1 | 0.52 | 0.25 | 1 | 0.13 | m <sup>2</sup> | |
| 10 | 2순위 | 균열부벽면 | 벽면제거 | 0.1 | 6.50 | 0.25 | 2 | 8.25 | m <sup>2</sup> | |

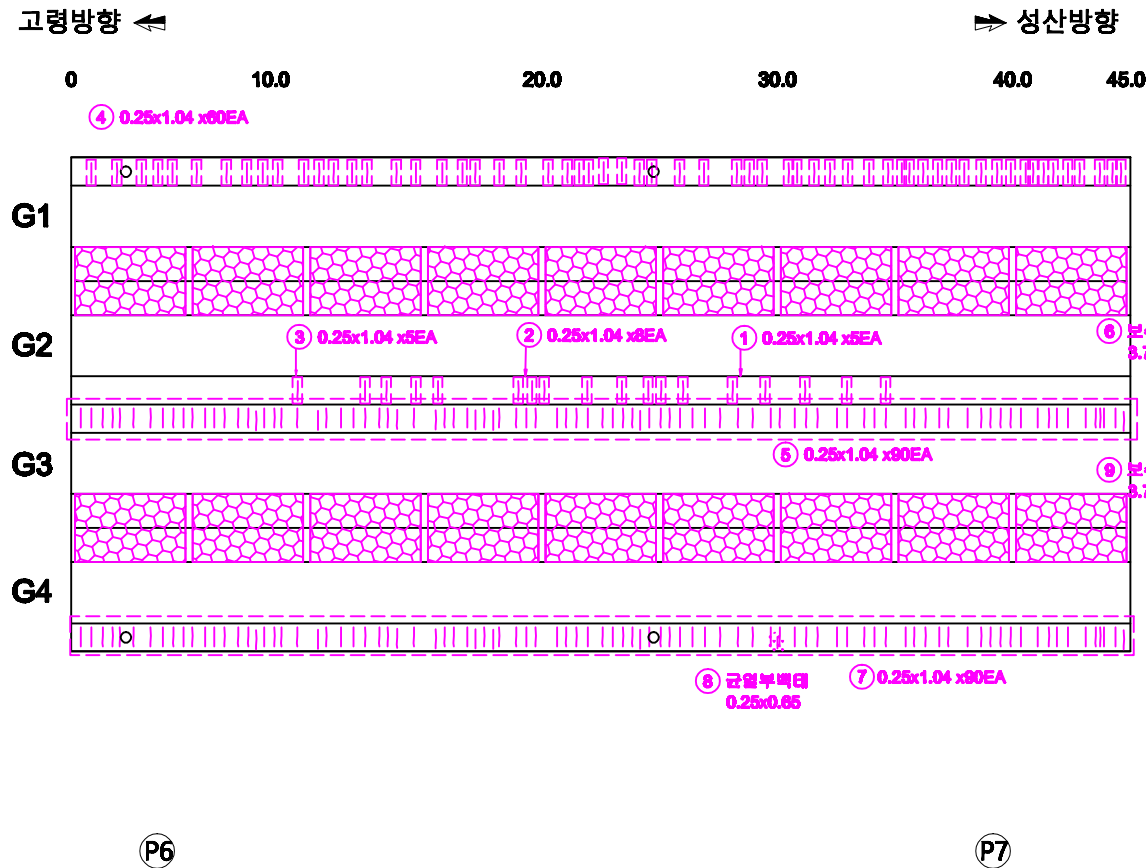
| 용역명 | 발주처 | 용역사 | SCALE | DATE | 도면명 | 도면번호 |
|---|---|---|---|---|---|---|
| 국도26호선 회전교 동 16개교 정밀안전점검용역 | 대구국토관리사무소 | (재)한국재난연구원<br>(주)다음기술단 | None | 2020.12 | 바닥판 하면 S7 | 18 |

| 번호 | 유선<br>순서 | 손상내용 | 보수방안 | 손상규모 | | | | 단위 | 비고 |
|---|---|---|---|---|---|---|---|---|---|
| 1 | 2순위 | 균열 | 표면처리 | 0.1 | 1.04 | 0.25 | 8 | 0.78 | ㎡ |
| 2 | 2순위 | 균열 | 표면처리 | 0.1 | 1.04 | 0.25 | 2 | 0.52 | ㎡ |
