# 신장2교 보수보강도 바닥판상면S1

| 용역명 | 발주처 | 용역사 | SCALE | DATE | 도면명 | 도면번호 |
|---|---|---|---|---|---|---|
| 국도26호선 회천교 등 16개교 정밀안전점검용역 | 대구국토관리사무소 | (재)한국재난연구원<br>(주)다올기술단 | None | 2020.12 | 바닥판상면S1 | 01 |

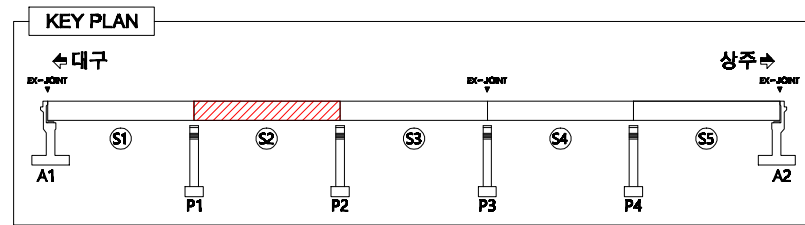
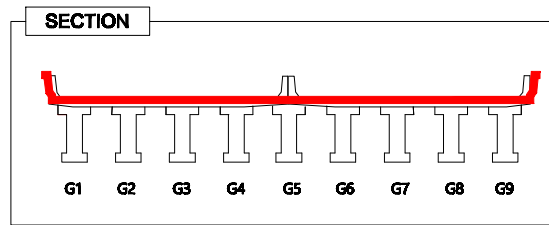
# 신장2교 보수보강도 바닥판상면S2

| 번호 | 우선 순위 | 손상내용 | 보수방안 | 손상규모 | | | | | 단위 | 비고 |
|---|---|---|---|---|---|---|---|---|---|---|
| 2 | - | 포장 균열(시공이음) | 주의관찰 | 0.3 | 30.0 | | 1 | 30.00 | m | |

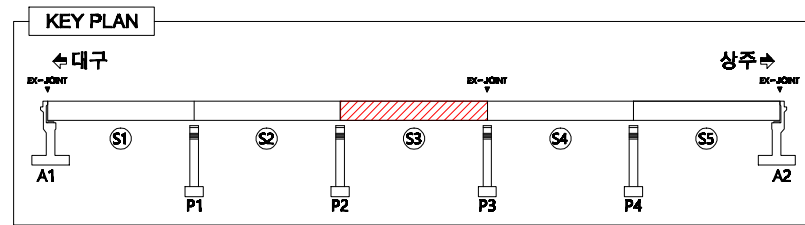
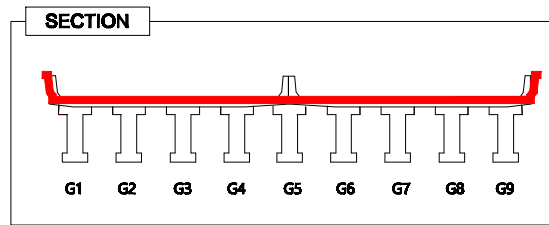
# 신장2교 보수보강도 바닥판상면S3

| 번호 | 우선순위 | 손상내용 | 보수방안 | 손상규모 | | | | | 단위 | 비고 |
|---|---|---|---|---|---|---|---|---|---|---|
| 3 | - | 포장 균열(사공이음) | 주위관찰 | 0.3 | 30.0 | | 1 | 30.00 | m | |
| 8 | - | 포장 균열 | 주위관찰 | 5.0 | | | 5 | 25.00 | m | 신규 |

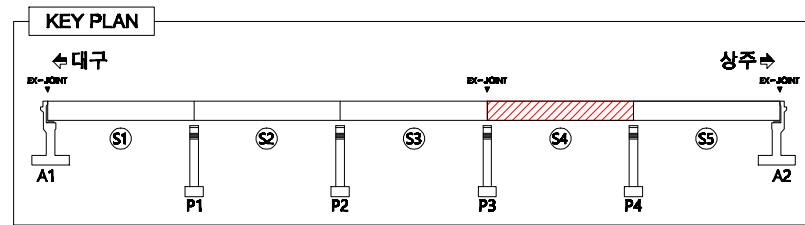
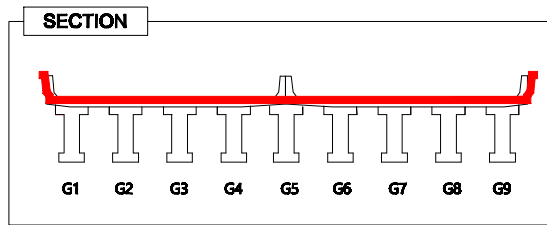
# 신장2교 보수보강도 바닥판상면S4

| 번호 | 우선순위 | 손상내용 | 보수방안 | 손상규모 | | | | | 단위 | 비고 |
|---|---|---|---|---|---|---|---|---|---|---|
| 1 | - | 후타재균열 | 주위콘크리트 | 0.2 | 0.4 | | 18 | 5.20 | m | |
| 2 | - | 후타재균열 | 주위콘크리트 | 0.2 | 0.4 | | 11 | 4.40 | m | |
| 3 | - | 후타재균열 | 주위콘크리트 | 0.2 | 0.4 | | 11 | 4.40 | m | |
| 4 | - | 후타재균열 | 주위콘크리트 | 0.2 | 0.4 | | 12 | 4.80 | m | |

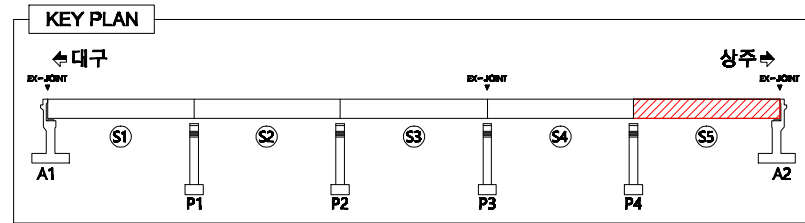
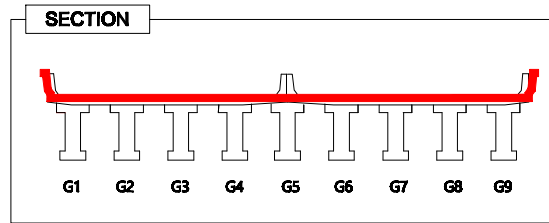
# 신장2교 보수보강도 바닥판상면S5

| 번호 | 우선 순위 | 손상내용 | 보수방안 | 손상규모 | | | | | 단위 | 비고 |
|---|---|---|---|---|---|---|---|---|---|---|
| 1 | - | 본체부식 | 주위콘크리트 | | 1.2 | | 1 | 1.20 | m | |
| 2 | - | 후타재균열 | 주위콘크리트 | 0.2 | 0.4 | | 14 | 5.60 | m | |
| 3 | - | 후타재균열 | 주위콘크리트 | 0.2 | 0.4 | | 17 | 6.80 | m | |
| 4 | - | 본체부식 | 주위콘크리트 | | 0.5 | | 1 | 0.50 | m | |
| 5 | - | 후타재균열 | 주위콘크리트 | 0.2~0.3 | 0.4 | | 12 | 4.80 | m | |
| 6 | - | 후타재균열 | 주위콘크리트 | 0.1 | 0.4 | | 11 | 4.40 | m | |
| 13 | - | 본체부식 | 주위콘크리트 | | 1.3 | | 1 | 1.30 | m | |

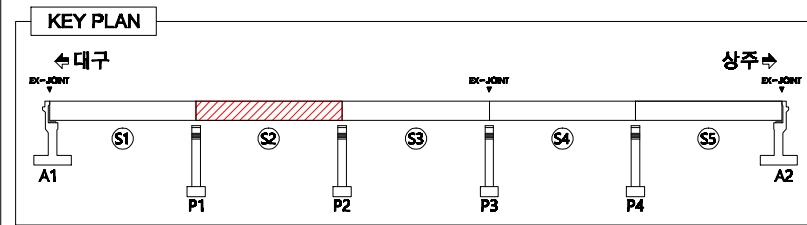
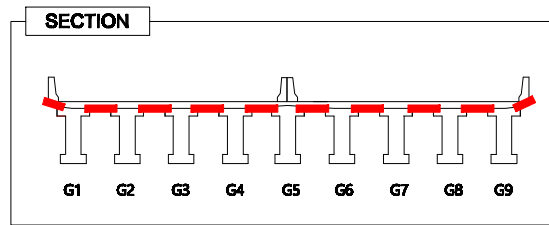
# 신장2교 보수보강도 바닥판하면S2

| 번호 | 우선 순위 | 손상내용 | 보수방안 | 손상규모 | | | | | 단위 | 비고 |
|---|---|---|---|---|---|---|---|---|---|---|
| 3 | 3순위 | 균열부벽데 | 표면처리 | 1.56 | 0.25 | | 1 | 1.56 | m² | |

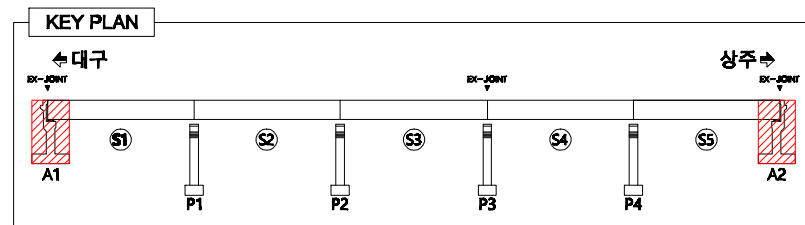
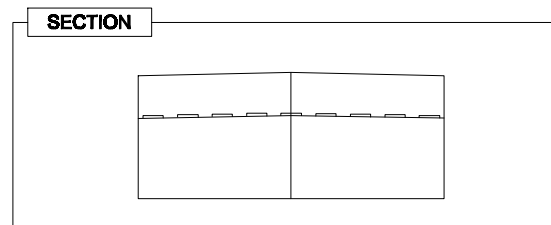
# 신장2교 보수보강도 교대A1,A2

| 번호 | 우선 순위 | 손상내용 | 보수방안 | 손상규모 | | | | | 단위 | 비고 |
|---|---|---|---|---|---|---|---|---|---|---|
| 1 | 2순위 | 방침부식 | 도광보수 | 0.05 | 0.5 | 2 | 0.05 | m <sup>2</sup> | | |
| 4 | - | 표면크리트균열 | 주위관찰 | 0.5 | 0.8 | 1 | 0.80 | m | | |
| 5 | 3순위 | 표면크리트균열 | 표면처리 | 0.1 | 0.26 | 0.25 | 3 | 0.20 | m <sup>2</sup> | |
| 6 | 3순위 | 표면크리트균열 | 표면처리 | 0.91 | 0.1 | 1 | 0.09 | m <sup>2</sup> | | |
| 7 | 2순위 | 방침부식 | 도광보수 | 0.05 | 0.5 | 2 | 0.05 | m <sup>2</sup> | | |
| 8 | 3순위 | 표면크리트균열 | 표면처리 | 0.2 | 0.13 | 0.25 | 4 | 0.18 | m <sup>2</sup> | |
| 10 | - | 누수흔적 | 주위관찰 | 0.5 | 1.0 | 1 | 0.50 | m <sup>2</sup> | 신규 | |
| 11 | 3순위 | 표면크리트균열 | 표면처리 | 0.1 | 0.26 | 0.25 | 3 | 0.20 | m <sup>2</sup> | 신규 |
| 12 | 3순위 | 표면크리트균열 | 표면처리 | 0.1 | 0.26 | 0.25 | 2 | 0.13 | m <sup>2</sup> | 신규 |
| 13 | 3순위 | 표면크리트균열 | 표면처리 | 0.1 | 0.26 | 0.25 | 1 | 0.07 | m <sup>2</sup> | 신규 |

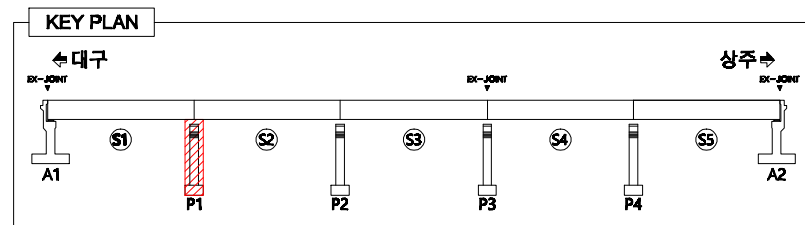
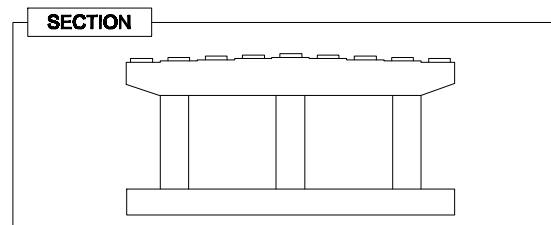
# 신장2교 보수보강도 교각P1

| 번호 | 우선 순위 | 손상내용 | 보수방안 | 손상규모 | | | | | 단위 | 비고 |
|---|---|---|---|---|---|---|---|---|---|---|
| 1 | 2순위 | 방침부식 | 도광보수 | 0.65 | 0.5 | | 8 | 0.98 | m² | |
| 2 | 3순위 | 방침물결균열 | 표면치리 | | 1.3 | 0.25 | 14 | 4.55 | m² | |
| 3 | 2순위 | 균열 | 표면치리 | 0.2 | 0.52 | 0.25 | 1 | 0.13 | m² | |
| 4 | 2순위 | 균열 | 표면치리 | 0.1 | 0.52 | 0.25 | 1 | 0.13 | m² | |
| 7 | 2순위 | 균열 | 표면치리 | 0.1 | 0.13 | 0.25 | 1 | 0.03 | m² | |
| 8 | 2순위 | 균열 | 표면치리 | 0.1 | 0.26 | 0.25 | 8 | 0.20 | m² | |
| 9 | 3순위 | 방침물결균열 | 표면치리 | | 0.13 | 0.25 | 8 | 0.20 | m² | |
| 10 | 2순위 | 균열 | 표면치리 | 0.1 | 0.52 | 0.25 | 1 | 0.13 | m² | |
| 11 | 2순위 | 균열 | 표면치리 | 0.1 | 0.13 | 0.25 | 1 | 0.03 | m² | |
| 12 | 2순위 | 균열 | 표면치리 | 0.1 | 0.76 | 0.25 | 1 | 0.20 | m² | |
| 13 | 2순위 | 균열 | 표면치리 | 0.1 | 0.26 | 0.25 | 1 | 0.07 | m² | |
| 15 | 3순위 | 방침물결균열 | 표면치리 | 0.1 | 0.26 | 0.25 | 2 | 0.13 | m² | 신규 |
| 16 | 2순위 | 균열 | 표면치리 | 0.1 | 0.26 | 0.25 | 2 | 0.13 | m² | 신규 |

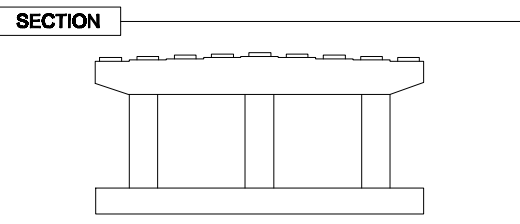
| 번호 | 우선 순위 | 손상내용 | 보수방안 | 손상규모 | | | | | 단위 | 비고 |
|---|---|---|---|---|---|---|---|---|---|---|
| 1 | 3순위 | 반침물갈균열 | 표면치리 | | 0.13 | 0.25 | 5 | 0.16 | m <sup>2</sup> | |
| 2 | 2순위 | 반침부식 | 도장보수 | | 0.05 | 0.5 | 1 | 0.05 | m <sup>2</sup> | |
| 3 | 3순위 | 반침물갈균열 | 표면치리 | | 0.13 | 0.25 | 4 | 0.13 | m <sup>2</sup> | |
| 4 | 3순위 | 반침물갈균열 | 표면치리 | | 0.13 | 0.5 | 1 | 0.07 | m <sup>2</sup> | |
| 6 | 2순위 | 균열 | 표면치리 | 0.1 | 0.52 | 0.25 | 1 | 0.13 | m <sup>2</sup> | |
| 7 | 3순위 | 반침물갈균열 | 표면치리 | 0.1 | 0.13 | 0.25 | 3 | 0.10 | m <sup>2</sup> | |
| 8 | 3순위 | 반침물갈균열 | 표면치리 | 0.2 | 0.13 | 0.25 | 1 | 0.08 | m <sup>2</sup> | 특종가 |
| 9 | 2순위 | 균열 | 표면치리 | 0.1 | 0.13 | 0.25 | 1 | 0.08 | m <sup>2</sup> | |
| 10 | 3순위 | 반침물갈균열 | 표면치리 | 0.2 | 0.13 | 0.25 | 1 | 0.08 | m <sup>2</sup> | |
| 11 | 2순위 | 반침 물갈균열 | 단면보수 | | 0.13 | 0.2 | 1 | 0.08 | m <sup>2</sup> | |
| 12 | 3순위 | 반침물갈균열 | 표면치리 | | 0.13 | 0.5 | 1 | 0.07 | m <sup>2</sup> | 신규 |

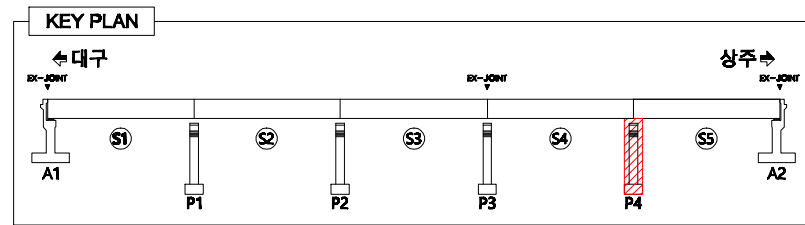
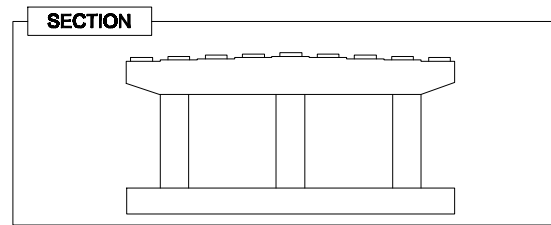
# 신장2교 보수보강도 교각P4

| 번호 | 우선 순위 | 손상내용 | 보수방안 | 손상규모 | | | | | 단위 | 비고 |
|---|---|---|---|---|---|---|---|---|---|---|
| 1 | 3순위 | 방침물결균열 | 표면처리 | 0.13 | 0.25 | 7 | 0.28 | ㎡ | | |
| 2 | 2순위 | 방침부식 | 도장보수 | 0.65 | 0.5 | 1 | 0.98 | ㎡ | | |
| 3 | 3순위 | 방침물결균열 | 표면처리 | 0.13 | 0.25 | 2 | 0.07 | ㎡ | | |
| 5 | 2순위 | 균열 | 표면처리 | 0.1 | 0.26 | 0.25 | 1 | 0.07 | ㎡ | |
| 6 | 2순위 | 균열 | 표면처리 | 0.1 | 0.65 | 0.25 | 4 | 0.95 | ㎡ | |
| 7 | 2순위 | 균열 | 표면처리 | 0.1 | 0.52 | 0.25 | 2 | 0.26 | ㎡ | |
| 8 | 2순위 | 균열 | 표면처리 | 0.1 | 0.18 | 0.25 | 1 | 0.08 | ㎡ | |
| 9 | 2순위 | 균열 | 표면처리 | 0.1 | 0.26 | 0.25 | 1 | 0.07 | ㎡ | |
| 10 | 2순위 | 균열 | 표면처리 | 0.1 | 0.91 | 0.25 | 2 | 0.46 | ㎡ | |
| 11 | 2순위 | 균열 | 표면처리 | 0.2 | 0.91 | 0.25 | 1 | 0.28 | ㎡ | |
| 12 | 2순위 | 균열 | 표면처리 | 0.1 | 0.76 | 0.25 | 1 | 0.20 | ㎡ | |
| 13 | 2순위 | 균열 | 표면처리 | 0.1 | 1.56 | 0.25 | 1 | 0.36 | ㎡ | |
| 14 | 3순위 | 방침물결균열 | 표면처리 | 0.1 | 0.13 | 0.25 | 2 | 0.07 | ㎡ | 신규 |
| 15 | 3순위 | 방침물결균열 | 표면처리 | 0.13 | 0.1 | 1 | 0.01 | ㎡ | 신규 | |
