# 전경고가교 보수보강도 바닥판 상면 S1

| 용역명 | 발주처 | 용역사 | SCALE | DATE | 도면명 | 도면번호 |
|---|---|---|---|---|---|---|
| 국도26호선 회전교 동 16개교 정밀안전점검용역 | 대구국토관리사무소 | (재)한국재난연구원<br>(주)다음기술단 | None | 2020.12 | 바닥판 상면 S1 | 01 |

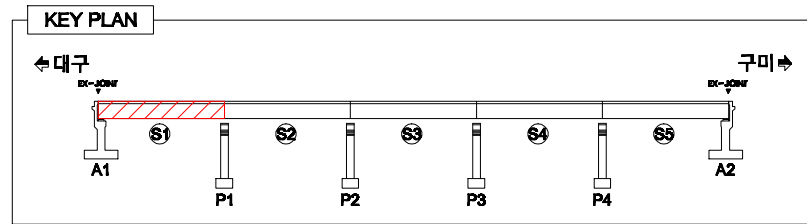
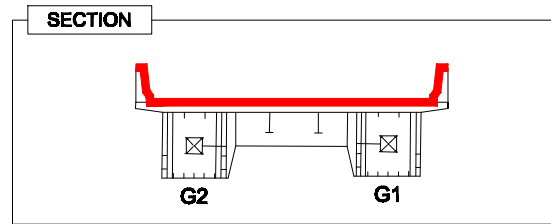
| 번호 | 우선순위 | 손상내용 | 보수방안 | 손상규모 | | | | 단위 | 비고 |
|---|---|---|---|---|---|---|---|---|---|
| 1 | - | 균열 | 보수완료 | 0.8 | 0.5 | | 1 | 0.50 | m 18'보수 |
| 2 | - | 균열 | 보수완료 | 1.0 | 1.2 | | 1 | 1.20 | m 18'보수 |
| 3 | - | 균열 | 보수완료 | 1.0 | 1.2 | | 1 | 1.20 | m 18'보수 |
| 4 | - | 균열부벽태 | 보수완료 | 0.3 | 1.0 | | 2 | 2.00 | m 18'보수 |
| 5 | - | 벽태 | 보수완료 | | 0.8 | 0.5 | 1 | 0.30 | m 18'보수 |
| 6 | - | 본체부식 | 보수완료 | | 2.0 | | 1 | 2.00 | m 20'보수 |
| 7 | - | 균열부벽태 | 보수완료 | 0.8 | 1.2 | | 5 | 6.00 | m 18'보수 |
| 8 | - | 균열부벽태 | 보수완료 | 0.2 | 1.2 | | 1 | 1.20 | m 18'보수 |
| 9 | - | 균열부벽태 | 보수완료 | 0.8 | 1.2 | | 9 | 10.80 | m 18'보수 |
| 10 | - | 후타재균열 | 보수완료 | 0.1 | 0.3 | | 20 | 6.00 | m 20'보수 |
| 11 | - | 자수관변형 | 보수완료 | | | | 1 | 1.00 | 매 20'보수 |
| 12 | - | 자수관열거발목 | 보수완료 | | | | 8 | 8.00 | 매 20'보수 |

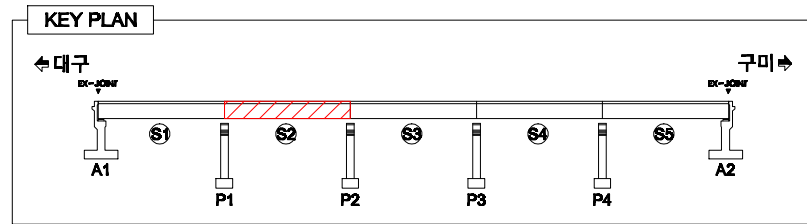
# 전경고가교 보수보강도 바닥판 상면 S2

| 번호 | 우선순위 | 손상내용 | 보수방안 | 손상규모 | | | | 단위 | 비고 |
|---|---|---|---|---|---|---|---|---|---|
| 1 | - | 균열 | 보수원료 | 0.3 | 1.2 | | 1 | 1.20 | m 18'보수 |
| 2 | - | 균열 | 보수원료 | 0.3 | 1.2 | | 15 | 18.00 | m 18'보수 |
| 3 | - | 균열 | 보수원료 | 0.2 | 1.5 | | 1 | 1.50 | m 18'보수 |
| 4 | - | 균열 | 보수원료 | 0.3 | 1.2 | | 2 | 2.40 | m 18'보수 |

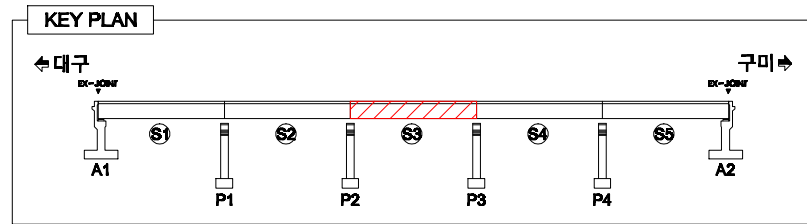
# 전경고가교 보수보강도 바닥판 상면 S3

| 번호 | 우천<br>순위 | 손상내용 | 보수방안 | 손상규모 | | | | | 단위 | 비고 |
|---|---|---|---|---|---|---|---|---|---|---|
| 1 | - | 균열부벽태 | 보수완료 | 0.3 | 1.2 | | 8 | 7.20 | m <sup>2</sup> | 18'보수 |
| 2 | - | 균열부벽태 | 보수완료 | 0.2 | 0.5 | | 3 | 1.50 | m <sup>2</sup> | 18'보수 |
| 3 | - | 벽태 | 보수완료 | | 0.1 | 0.3 | 1 | 0.03 | m <sup>2</sup> | 18'보수 |
| 4 | - | 균열부벽태 | 보수완료 | 0.3 | 1.2 | | 8 | 9.60 | m <sup>2</sup> | 18'보수 |
| 5 | - | 균열부벽태 | 보수완료 | 0.3 | 1.2 | | 3 | 3.60 | m <sup>2</sup> | 18'보수 |

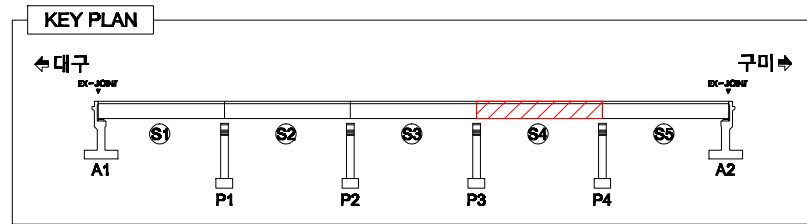
# 전경고가교 보수보강도 바닥판 상면 S4

| 번호 | 우선순위 | 손상내용 | 보수방안 | 손상규모 | | | | 단위 | 비고 |
|---|---|---|---|---|---|---|---|---|---|
| 1 | - | 균열부백태 | 보수완료 | 0.3 | 1.2 | | 12 | 14.40 | m <sup>2</sup> 18'보수 |
| 2 | - | 균열부백태 | 보수완료 | 0.3 | 1.2 | | 4 | 4.80 | m <sup>2</sup> 18'보수 |
| 3 | - | 균열부백태 | 보수완료 | 0.2 | 1.5 | | 1 | 1.50 | m <sup>2</sup> 18'보수 |
| 4 | - | 균열부백태 | 보수완료 | 0.3 | 1.0 | | 1 | 1.00 | m <sup>2</sup> 18'보수 |
| 5 | - | 균열부백태 | 보수완료 | 0.2 | 0.7 | | 1 | 0.70 | m <sup>2</sup> 18'보수 |
| 6 | - | 균열부백태 | 보수완료 | 0.3 | 1.2 | | 2 | 2.40 | m <sup>2</sup> 18'보수 |

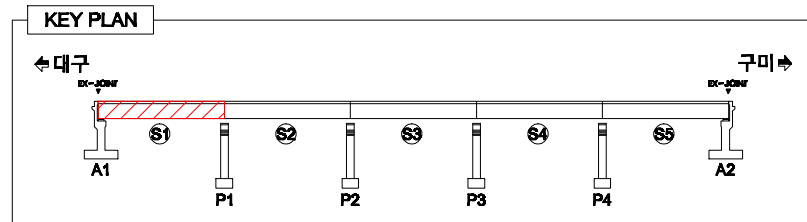
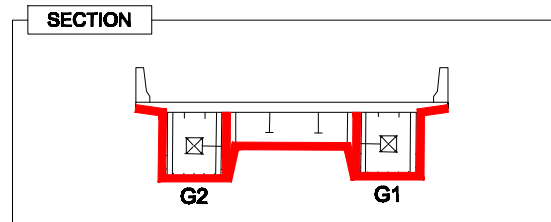
# 전경고가교 보수보강도 바닥판 하면 및 거더외부, 가로보 S1

| 번호 | 우선 순위 | 손상 내용 | 보수방안 | 손상규모 | | | | | 단위 | 비고 |
|---|---|---|---|---|---|---|---|---|---|---|
| 1 | 2순위 | 균열 | 표면처리 | 0.1 | 0.62 | 0.25 | 1 | 0.38 | m | 심규 |
| 2 | 2순위 | 균열 | 표면처리 | 0.05 | 0.78 | 0.25 | 1 | 0.20 | m | 심규 |
| 3 | 2순위 | 균열 | 표면처리 | 0.05 | 1.30 | 0.25 | 1 | 0.38 | m | 심규 |

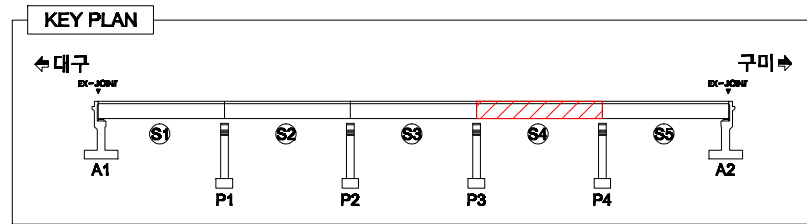
# 전경고가교 보수보강도 바닥판 하면 및 거더외부, 가로보 S4

| 번호 | 우선 순위 | 손상 내용 | 보수방안 | 손상규모 | | | | | 단위 | 비고 |
|---|---|---|---|---|---|---|---|---|---|---|
| 2 | 2순위 | 도랑균열 | 도랑보수 | | 0.13 | 1.00 | 1 | 0.13 | ㎡ | 신규 |
| 3 | 2순위 | 균열 | 표면처리 | 0.1 | 2.00 | 0.25 | 1 | 0.05 | ㎡ | 신규 |
| 4 | 2순위 | 균열 | 표면처리 | 0.1 | 0.85 | 0.25 | 1 | 0.16 | ㎡ | 신규 |
| 5 | 2순위 | 균열 | 표면처리 | 0.1 | 0.85 | 0.25 | 1 | 0.16 | ㎡ | 신규 |
| 6 | 2순위 | 균열 | 표면처리 | 0.1 | 1.30 | 0.25 | 1 | 0.38 | ㎡ | 신규 |

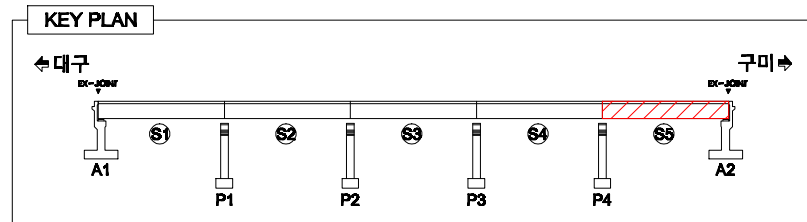
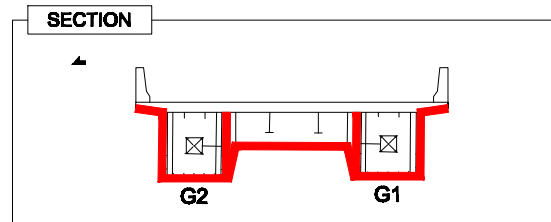
# 전경고가교 보수보강도 바닥판 하면 및 거더외부, 가로보 S5

| 번호 | 우선 순위 | 손상 내용 | 보수방안 | 손상규모 | | | | | 단위 | 비고 |
|---|---|---|---|---|---|---|---|---|---|---|
| 4 | 중 | 부식 | 도장보수 | 0.39 | 0.20 | 1 | 0.08 | m <sup>2</sup> | 신규 | |

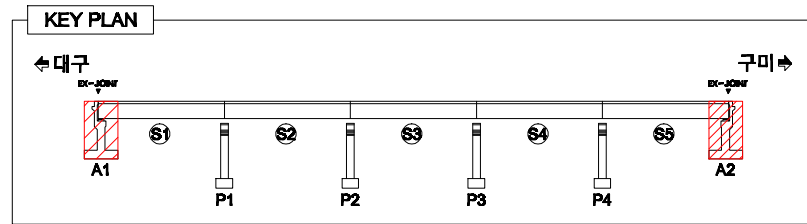
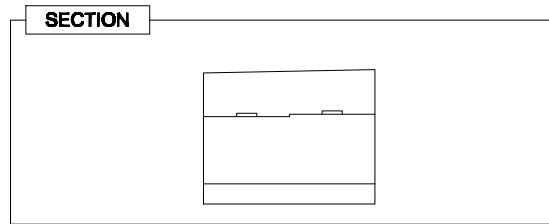
# 천경고가교 보수보강도 교대 A1, A2

| 번호 | 우선 순위 | 손상 내용 | 보수방안 | 손상규모 | | | | | 단위 | 비고 |
|---|---|---|---|---|---|---|---|---|---|---|
| 2 | - | 하부고무재훼손(누수) | 보수완료 | | 8.0 | | 1 | 8.00 | m | 20'보수 |
| 3 | 2순위 | 균열 | 표지제거 | 0.1 | 2.60 | 0.25 | 1 | 0.65 | m | 상규 |

② 하부고무재훼손(누수)  
L=8.0m  
(신속이음)

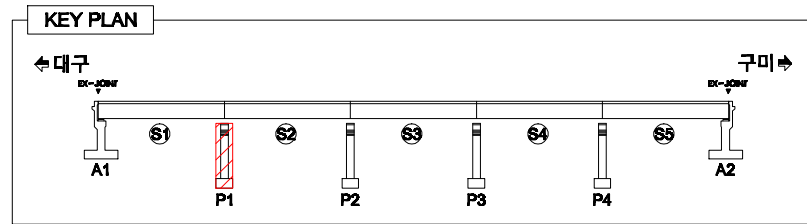
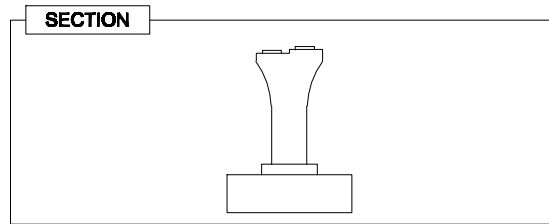
# 천령고가교 보수보강도 교각 P1

| 번호 | 우천<br>순위 | 손상내용 | 보수방안 | 손상규모 | | | | | 단위 | 비고 |
|---|---|---|---|---|---|---|---|---|---|---|
| 1 | 2순위 | 균열 | 표면채움 | 0.1 | 0.05 | 0.25 | 1 | 0.16 | m <sup>3</sup> | 신규 |

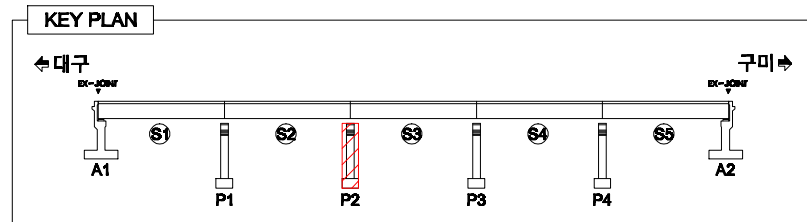
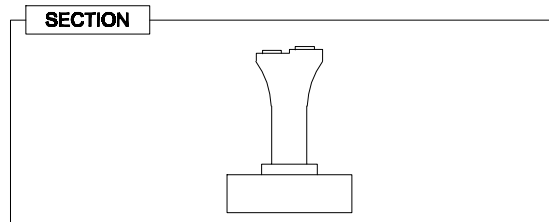
# 전경고가교 보수보강도 교각 P2

| 번호 | 우천<br>순위 | 손상내용 | 보수방안 | 손상규모 | | | | 단위 | 비고 |
|---|---|---|---|---|---|---|---|---|---|
| 1 | 1순위 | 균열 | 주철보수 | 0.3 | 0.85 | | 1 | 0.85 | m 신규 |

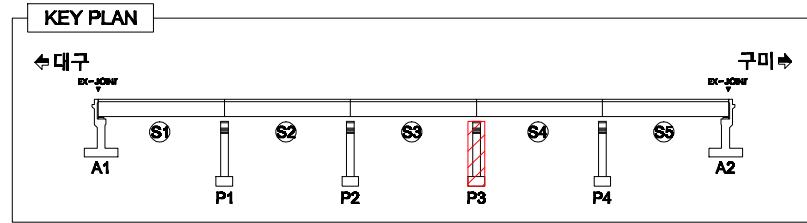
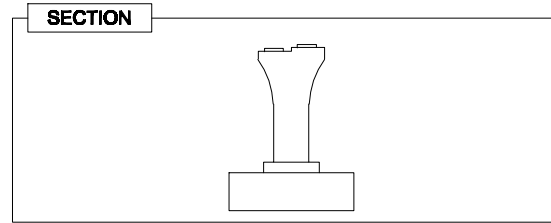
# 천령고가교 보수보강도 교각 P3

| 번호 | 우천<br>순위 | 손상내용 | 보수방안 | 손상규모 | | | | 단위 | 비고 |
|---|---|---|---|---|---|---|---|---|---|
| 1 | 우천 | 균열 | 표면처리 | 0.1 | 0.85 | 0.25 | 1 | ㎡ | 심규 |
| 2 | 우천 | 균열 | 표면처리 | 0.1 | 1.30 | 0.25 | 1 | ㎡ | 심규 |

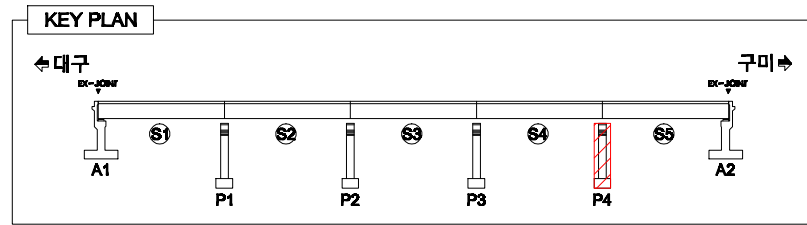
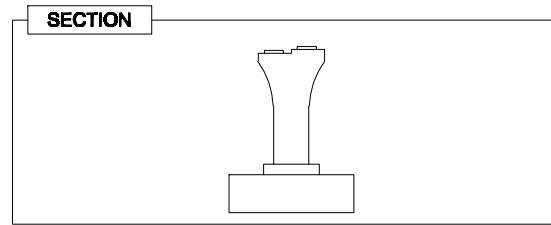
# 전경고가교 보수보강도 교각 P4

| 번호 | 우천<br>순위 | 손상내용 | 보수방안 | 손상규모 | | | | | 단위 | 비고 |
|---|---|---|---|---|---|---|---|---|---|---|
| 1 | 2순위 | 균열 | 표면처리 | 0.1 | 0.89 | 0.25 | 1 | 0.10 | m | 신규 |
