# 대발교 외관조사망도 바닥판 상면 S1

국도26호선 회천교 동 16개교 정밀안전점검용역

대구국토관리사무소

(재)한국재난연구원  
(주)다음기술단

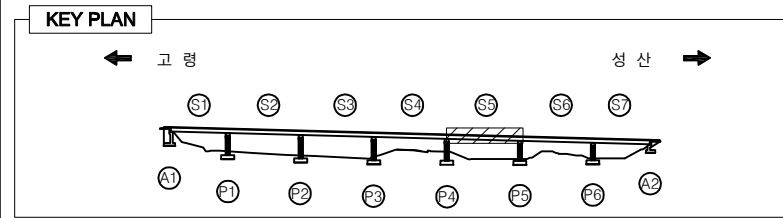
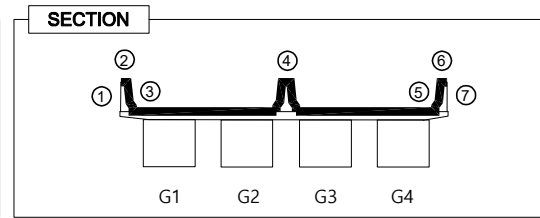
# ■ 대발교 외관조사망도 바닥판 상면 S5

| 번호 | 우선 순위 | 손상 내용 | 보수방안 | 손상규모 | | | | 단위 | 비고 |
|---|---|---|---|---|---|---|---|---|---|
| 3 | 3순위 | 균열 | 표면처리 | 0.2 | 3.25 | 0.25 | 1 | 2.50 | m² |
| 4 | 3순위 | 균열부백태 | 백태제거 | | 0.39 | 0.25 | 1 | 0.30 | m² |
| 5 | 3순위 | 균열부백태 | 백태제거 | | 0.26 | 0.25 | 1 | 0.20 | m² |
| 6 | 3순위 | 균열 | 표면처리 | 0.2 | 1.95 | 0.25 | 1 | 1.50 | m² |
| 7 | 3순위 | 균열 | 표면처리 | 0.2 | 2.60 | 0.25 | 1 | 2.00 | m² |
| 8 | 3순위 | 균열 | 표면처리 | 0.2 | 3.25 | 0.25 | 1 | 2.50 | m² |
| 9 | 3순위 | 균열 | 표면처리 | 0.2 | 2.60 | 0.25 | 2 | 1.30 | m² |

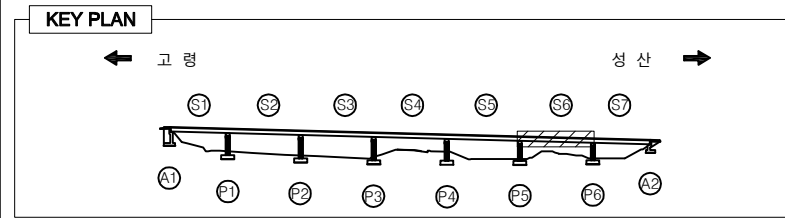
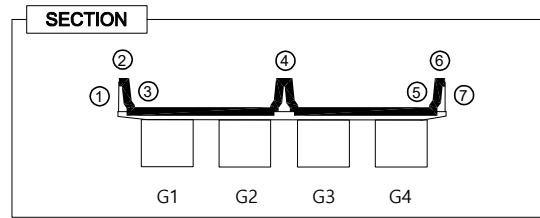
# 대발교 외관조사망도 바닥판 상면 S6

| 번호 | 우선 순위 | 손 상 내 용 | 보수방안 | 손상규모 | | | | 단위 | 비고 |
|---|---|---|---|---|---|---|---|---|---|
| 3 | 3순위 | 균열 | 표면처리 | 0.2 | 1.30 | 0.25 | 2 | 0.65 | m² |
| 4 | 3순위 | 균열 | 표면처리 | 0.2 | 3.25 | 0.25 | 1 | 0.81 | m² |
| 5 | 3순위 | 균열 | 표면처리 | 0.2 | 3.25 | 0.25 | 2 | 1.63 | m² |
| 6 | 3순위 | 균열 | 표면처리 | 0.2 | 2.60 | 0.25 | 3 | 1.95 | m² |
| 7 | 3순위 | 균열 | 표면처리 | 0.2 | 3.25 | 0.25 | 1 | 0.81 | m² |

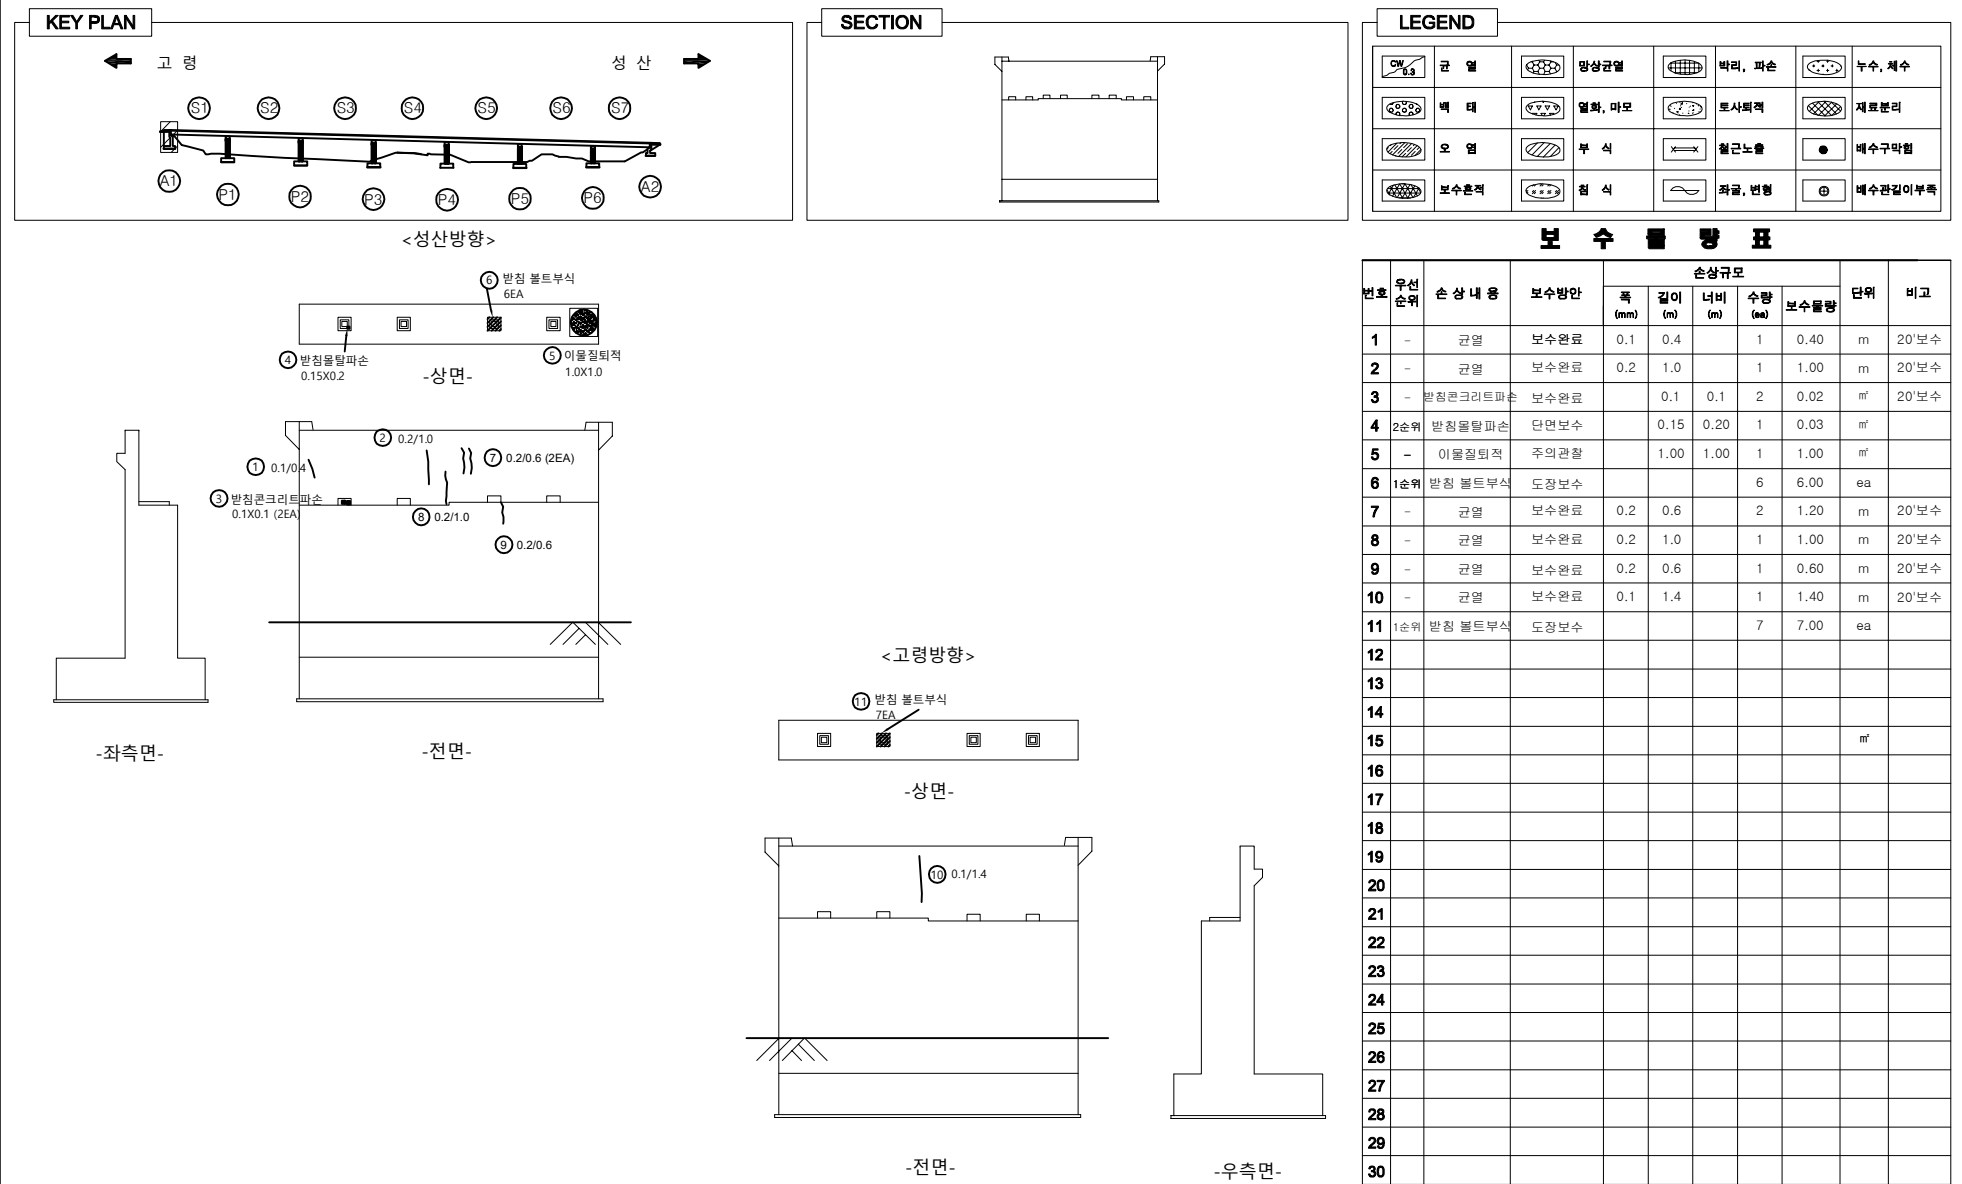
# 대발교 외관조사망도 교대 A1

| 번호 | 우선 순위 | 손 상 내 용 | 보수방안 | 손상규모 | | | | 단위 | 비고 |
|---|---|---|---|---|---|---|---|---|---|
| 12 | 1순위 | 발칭 볼트부식 | 도장보수 | | | | 2 | 2.00 | ea |
| 13 | 1순위 | 발칭 볼트부식 | 도장보수 | | | | 1 | 1.00 | ea |
| 14 | 1순위 | 발칭 볼트부식 | 도장보수 | | | | 8 | 8.00 | ea |
| 15 | 1순위 | 발칭 볼트부식 | 도장보수 | | | | 4 | 4.00 | ea |
| 16 | 3순위 | 발칭콘크리트균열 | 표면처리 | 0.1 | 0.39 | 0.25 | 1 | 0.10 | m' |
| 17 | 3순위 | 발칭콘크리트균열 | 표면처리 | 0.2 | 0.05 | 0.25 | 2 | 0.20 | m' |

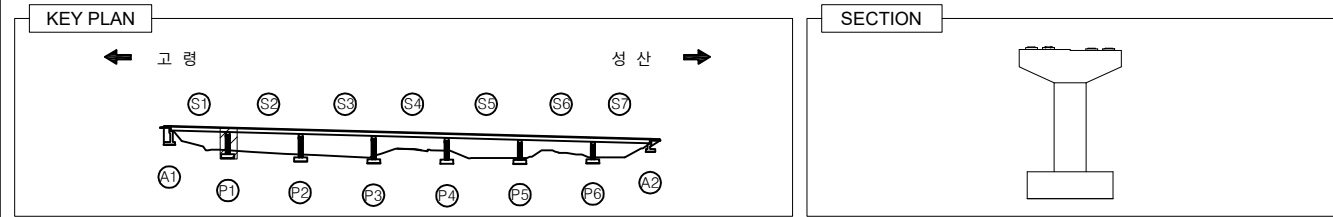
# ■ 대발교 외관조사망도 교각 P1(2)

| 번호 | 우선<br>순위 | 손 상 내 용 | 보수방안 | 손상규모 | | | | | 단위 | 비고 |
|---|---|---|---|---|---|---|---|---|---|---|
| 37 | 1순위 | 발칭 볼트부식 | 도장보수 | | | | 4 | 4.00 | ea | |
| 38 | 1순위 | 발칭 볼트부식 | 도장보수 | | | | 8 | 8.00 | ea | |
| 39 | 1순위 | 발칭 볼트부식 | 도장보수 | | | | 4 | 4.00 | ea | |
| 40 | 1순위 | 발칭 볼트부식 | 도장보수 | | | | 4 | 4.00 | ea | |
| 41 | 3순위 | 발칭콘크리트균열 | 표면처리 | 0.2 | 0.26 | 0.25 | 2 | 0.13 | m² | |
| 42 | 3순위 | 발칭콘크리트균열 | 표면처리 | 0.2 | 0.26 | 0.25 | 2 | 0.13 | m² | |
| 43 | 3순위 | 발칭물탈균열 | 표면처리 | 0.2 | 0.26 | 0.25 | 2 | 0.13 | m² | |
| 44 | 3순위 | 발칭콘크리트균열 | 표면처리 | 0.2 | 0.26 | 0.25 | 2 | 0.13 | m² | |
| 45 | 3순위 | 발칭물탈균열 | 표면처리 | 0.1 | 0.13 | 0.25 | 3 | 0.10 | m² | |
| 46 | 3순위 | 발칭콘크리트균열 | 표면처리 | 0.1 | 0.39 | 0.25 | 1 | 0.10 | m² | |
| 52 | - | 방상균열 | 보수원료 | | 1.2 | 1.5 | 1 | 1.80 | m² | 20'보수 |

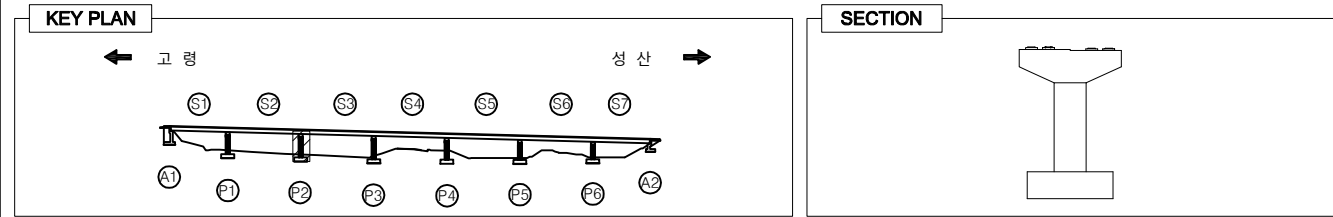
# ■ 대발교 외관조사망도 교각 P2(1)

| 번호 | 우선 순위 | 손 상 내 용 | 보수방안 | 손상규모 | | | | 단위 | 비고 |
|---|---|---|---|---|---|---|---|---|---|
| 1 | - | 균열 | 보수원료 | 0.1 | 0.4 | | 3 | 1.20 | m 20'보수 |
| 2 | - | 균열 | 보수원료 | 0.1 | 0.4 | | 1 | 0.40 | m 20'보수 |
