# 송암교 보수보강도 바닥판 상면 S1

| 용역명 | 발주처 | 용역사 | SCALE | DATE | 도면명 | 도면번호 |
|---|---|---|---|---|---|---|
| 국도26호선 회천교 동 16개교 정밀안전점검용역 | 대구국토관리사무소 | (재)한국재난연구원<br>(주)다음기술단 | None | 2020.12 | 바닥판 상면 S1 | 01 |

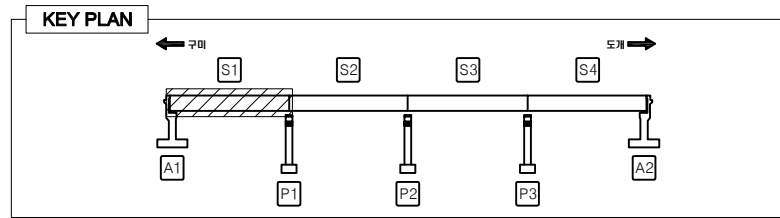
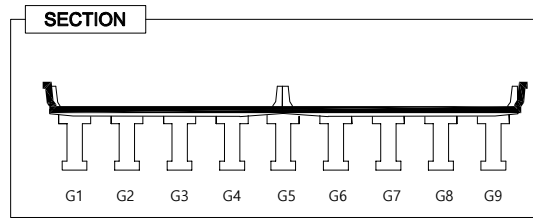
| 번호 | 우선<br>순위 | 손 상 내 용 | 보수방안 | 손상규모 | | | | 단위 | 비고 | |
|---|---|---|---|---|---|---|---|---|---|---|
| 1 | - | 유간토사퇴적 | 보수완료 | | 18.0 | | 1 | 18.00 | m | 20'보수 |
| 2 | - | 후타재균열 | 주의관찰 | 0.2 | 0.4 | | 20 | 8.00 | m | |
| 3 | - | 후타재균열 | 주의관찰 | 0.2 | 0.4 | | 18 | 7.20 | m | |
| 4 | 3순위 | 균열 | 표면처리 | 0.1 | 1.30 | 0.25 | 20 | 6.50 | m² | |
| 5 | - | 배수구막힘 | 보수완료 | | | | 1 | 1.00 | ea | 20'보수 |
| 6 | - | 배수구막힘 | 보수완료 | | | | 1 | 1.00 | ea | 20'보수 |
| 7 | 3순위 | 균열 | 표면처리 | 0.1 | 1.56 | 0.25 | 2 | 0.78 | m² | |
| 8 | 3순위 | 균열 | 표면처리 | 0.1 | 1.04 | 0.25 | 2 | 0.52 | m² | |

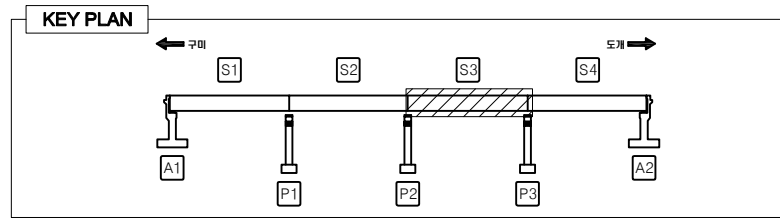
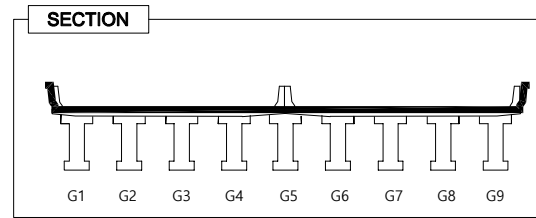
# ■ 송암교 보수보강도 바닥판 상면 S3

| 번호 | 우선<br>순위 | 손 상 내 용 | 보수방안 | 손상규모 | | | | | 단위 | 비고 |
|---|---|---|---|---|---|---|---|---|---|---|
| 2 | - | 후타재균열 | 주의관찰 | 0.2 | 0.5 | | 17 | 8.50 | m | |
| 3 | - | 후타재균열 | 주의관찰 | 0.2 | 0.5 | | 21 | 10.50 | m | |
| 4 | 3순위 | 균열 | 표면처리 | 0.1 | 1.30 | 0.25 | 24 | 7.80 | m² | |
| 7 | 3순위 | 균열 | 표면처리 | 0.1 | 1.04 | 0.25 | 1 | 0.26 | m² | |
| 8 | 3순위 | 균열 | 표면처리 | 0.1 | 1.04 | 0.25 | 4 | 1.04 | m² | |
| 9 | 3순위 | 균열 | 표면처리 | 0.1 | 1.56 | 0.25 | 1 | 0.39 | m² | |
| 10 | 3순위 | 균열 | 표면처리 | 0.1 | 1.56 | 0.25 | 1 | 0.39 | m² | |

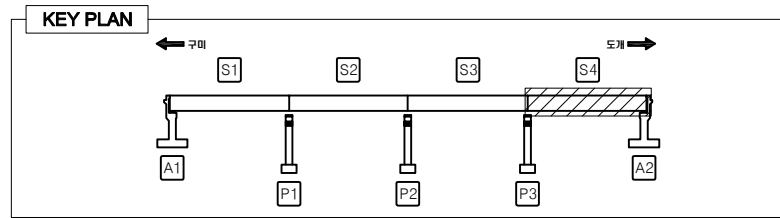
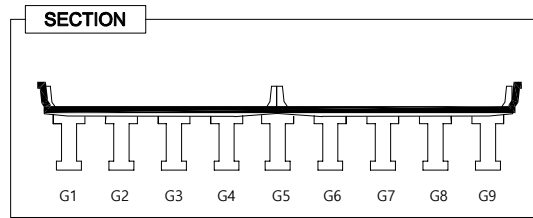
# 송암교 보수보강도 바닥판 상면 S4

| 번호 | 우선 순위 | 손 상 내 용 | 보수방안 | 손상규모 | | | | 단위 | 비고 |
|---|---|---|---|---|---|---|---|---|---|
| 1 | 3순위 | 균열 | 표면처리 | 0.1 | 1.30 | 0.25 | 21 | 6.83 | m <sup>2</sup> |
| 4 | 3순위 | 균열 | 표면처리 | 0.1 | 1.04 | 0.25 | 5 | 1.30 | m <sup>2</sup> |
| 5 | 3순위 | 균열 | 표면처리 | 0.1 | 1.56 | 0.25 | 1 | 0.39 | m <sup>2</sup> |
| 6 | - | 후타재균열 | 주의관찰 | 0.2 | 0.4 | | 27 | 10.80 | m |
| 8 | - | 후타재균열 | 주의관찰 | 0.2 | 0.5 | | 28 | 14.00 | m |

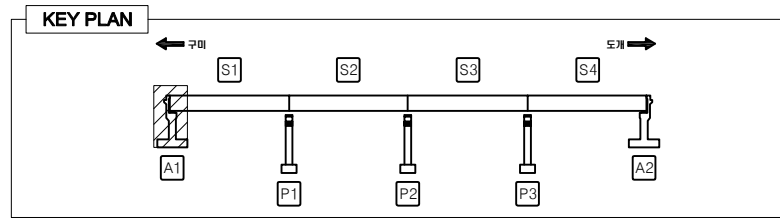
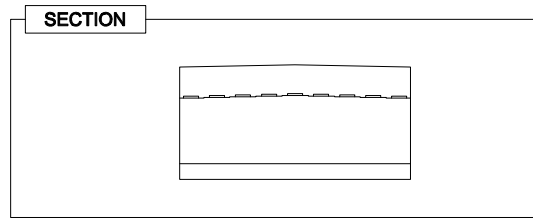
# ■ 송암교 보수보강도 교대 A1

| 번호 | 우선순위 | 손상내용 | 보수방안 | 손상규모 | | | | 단위 | 비고 |
|---|---|---|---|---|---|---|---|---|---|
| 1 | 3순위 | 방침물탈균열 | 표면처리 | 0.2 | 0.26 | 0.25 | 1 | 0.07 | m <sup>2</sup> |
| 2 | 3순위 | 방침콘크리트균열 | 표면처리 | 0.2 | 0.13 | 0.25 | 1 | 0.03 | m <sup>2</sup> |
| 3 | 3순위 | 방침물탈균열 | 표면처리 | 0.2 | 0.13 | 0.25 | 1 | 0.03 | m <sup>2</sup> |
| 4 | 3순위 | 방침물탈균열 | 표면처리 | 0.2 | 0.13 | 0.25 | 1 | 0.03 | m <sup>2</sup> |
| 5 | 3순위 | 방침물탈균열 | 표면처리 | 0.2 | 0.13 | 0.25 | 1 | 0.03 | m <sup>2</sup> |
| 6 | 3순위 | 방침콘크리트균열 | 표면처리 | 0.2 | 0.13 | 0.25 | 1 | 0.03 | m <sup>2</sup> |
| 8 | - | 누수흔적 | 주의관찰 | | 1.0 | 2.5 | 1 | 2.50 | m <sup>2</sup> |
| 9 | - | 누수흔적 | 주의관찰 | | 0.7 | 2.5 | 1 | 1.75 | m <sup>2</sup> |
| 10 | 2순위 | 균열 | 표면처리 | 0.1 | 0.52 | 0.25 | 2 | 0.26 | m <sup>2</sup> |
| 11 | 2순위 | 균열 | 표면처리 | 0.2 | 2.60 | 0.25 | 1 | 0.65 | m <sup>2</sup> |
| 12 | 2순위 | 균열 | 표면처리 | 0.2 | 1.30 | 0.25 | 1 | 0.33 | m <sup>2</sup> |
| 13 | 3순위 | 방침콘크리트균열 | 표면처리 | 0.1 | 0.39 | 0.25 | 1 | 0.10 | m <sup>2</sup> 신규 |
| 14 | 3순위 | 방침콘크리트균열 | 표면처리 | 0.1 | 0.39 | 0.25 | 1 | 0.10 | m <sup>2</sup> 신규 |
| 17 | 3순위 | 방침물탈균열 | 표면처리 | 0.1 | 0.13 | 0.25 | 6 | 0.20 | m <sup>2</sup> 신규 |
| 18 | 3순위 | 방침콘크리트균열 | 표면처리 | 0.1 | 0.26 | 0.25 | 3 | 0.20 | m <sup>2</sup> 신규 |
| 21 | 2순위 | 균열 | 표면처리 | 0.2 | 0.65 | 0.25 | 1 | 0.16 | m 신규 |

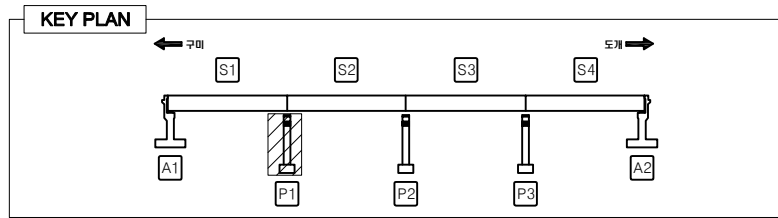
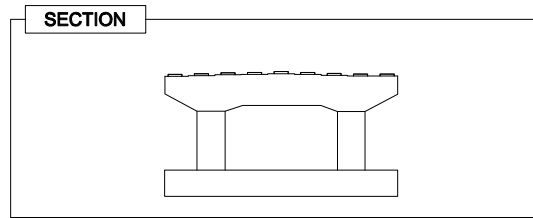
# ■ 송암교 보수보강도 교각 P1

| 번호 | 우선 순위 | 손 상 내 용 | 보수방안 | 손상규모 | | | | 단위 | 비고 |
|---|---|---|---|---|---|---|---|---|---|
| 1 | 3순위 | 방침콘크리트균열 | 표면처리 | 0.1 | 0.65 | 0.25 | 1 | 0.16 | m² |
| 2 | 3순위 | 방침물탈균열 | 표면처리 | 0.1 | 0.13 | 0.25 | 1 | 0.03 | m² |
| 3 | 3순위 | 방침물탈균열 | 표면처리 | 0.1 | 0.13 | 0.25 | 1 | 0.03 | m² |
| 4 | 3순위 | 방침물탈균열 | 표면처리 | 0.1 | 0.13 | 0.25 | 2 | 0.07 | m² |
| 5 | 2순위 | 균열 | 표면처리 | 0.2 | 1.95 | 0.25 | 1 | 0.49 | m² |
| 6 | 3순위 | 망상균열 | 표면처리 | | 16.90 | 1.00 | 1 | 16.90 | m² |
| 7 | 2순위 | 균열 | 표면처리 | 0.1 | 0.65 | 0.25 | 1 | 0.16 | m² |
| 8 | 2순위 | 균열 | 표면처리 | 0.1 | 0.65 | 0.25 | 1 | 0.16 | m² |
| 9 | 2순위 | 균열 | 표면처리 | 0.1 | 0.78 | 0.25 | 1 | 0.20 | m² |
| 12 | 3순위 | 방침콘크리트균열 | 표면처리 | 0.2 | 0.39 | 0.25 | 1 | 0.10 | m² 신규 |
| 13 | 3순위 | 방침물탈균열 | 표면처리 | 0.1 | 0.13 | 0.25 | 6 | 0.20 | m² 신규 |
| 14 | 3순위 | 방침물탈균열 | 표면처리 | 0.1 | 0.13 | 0.25 | 5 | 0.16 | m² 신규 |
| 15 | 3순위 | 방침콘크리트균열 | 표면처리 | 0.2 | 0.39 | 0.25 | 1 | 0.10 | m² 신규 |
| 16 | 3순위 | 방침물탈균열 | 표면처리 | 0.1 | 0.13 | 0.25 | 2 | 0.07 | m² 신규 |
| 17 | 3순위 | 방침물탈균열 | 표면처리 | 0.1 | 0.13 | 0.25 | 1 | 0.03 | m² 신규 |
| 23 | 3순위 | 방침물탈균열 | 표면처리 | 0.2 | 0.13 | 0.25 | 2 | 0.07 | m² 신규 |

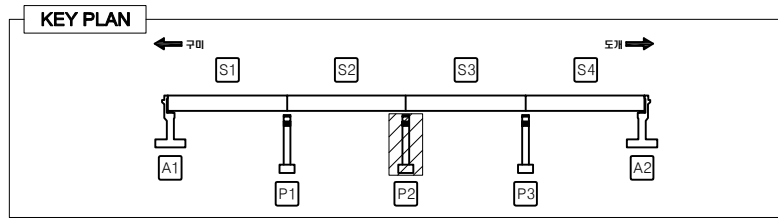
# 송암교 보수보강도 교각 P2

| 번호 | 우선순위 | 손상내용 | 보수방안 | 손상규모 | | | | 단위 | 비고 |
|---|---|---|---|---|---|---|---|---|---|
| 1 | 3순위 | 받침콘크리트균열 | 표면처리 | 0.1 | 0.39 | 0.25 | 11 | 1.07 | ㎡ |
| 2 | 3순위 | 받침콘크리트균열 | 표면처리 | 0.1 | 0.13 | 0.25 | 2 | 0.07 | ㎡ |
| 5 | 3순위 | 받침콘크리트균열 | 표면처리 | 0.1 | 0.39 | 0.25 | 12 | 1.17 | ㎡ |
| 6 | 3순위 | 받침콘크리트균열 | 표면처리 | 0.1 | 0.26 | 0.25 | 1 | 0.07 | ㎡ |
| 7 | - | 받침물발방상균열 | 주의관찰 | | 1.0 | 0.1 | 2 | 0.20 | ㎡ |
| 8 | - | 누수흔적 | 주의관찰 | | 0.8 | 2.5 | 1 | 2.00 | ㎡ |
| 9 | 2순위 | 균열 | 표면처리 | 0.2 | 0.52 | 0.25 | 1 | 0.13 | ㎡ |
| 12 | 2순위 | 균열 | 표면처리 | 0.1 | 1.30 | 0.25 | 1 | 0.33 | ㎡ |
| 13 | 2순위 | 균열 | 표면처리 | 0.1 | 0.91 | 0.25 | 1 | 0.23 | ㎡ |
| 14 | 2순위 | 균열 | 표면처리 | 0.1 | 0.78 | 0.25 | 1 | 0.20 | ㎡ |
| 15 | - | 받침물발방상균열 | 주의관찰 | | 2.0 | 0.2 | 2 | 0.80 | ㎡ |

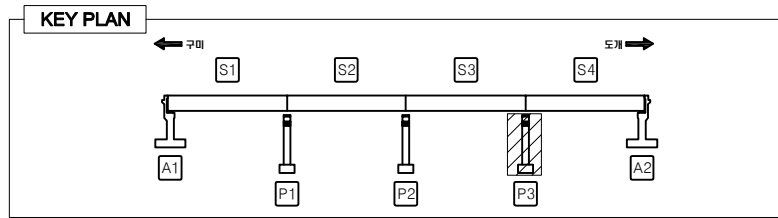
# 송암교 보수보강도 교각 P3

| 번호 | 우선순위 | 손상내용 | 보수방안 | 손상규모 | | | | 단위 | 비고 |
|---|---|---|---|---|---|---|---|---|---|
| 1 | 3순위 | 받침물탈균열 | 표면처리 | 0.1 | 0.13 | 0.25 | 10 | 0.33 | m <sup>2</sup> |
| 2 | 2순위 | 균열 | 표면처리 | 0.2 | 1.04 | 0.25 | 1 | 0.26 | m <sup>2</sup> |
| 3 | 2순위 | 균열 | 표면처리 | 0.1 | 0.78 | 0.25 | 2 | 0.39 | m <sup>2</sup> |
| 6 | 2순위 | 균열 | 표면처리 | 0.1 | 1.56 | 0.25 | 1 | 0.39 | m <sup>2</sup> |
| 7 | 2순위 | 균열 | 표면처리 | 0.2 | 1.30 | 0.25 | 1 | 0.33 | m <sup>2</sup> |
| 8 | 2순위 | 균열 | 표면처리 | 0.2 | 0.52 | 0.25 | 1 | 0.13 | m <sup>2</sup> |
| 9 | 2순위 | 둥둥및박락 | 단면보수 | | 0.26 | 0.20 | 1 | 0.05 | m <sup>2</sup> 손상영역 |
| 11 | 3순위 | 받침물탈균열 | 표면처리 | 0.1 | 0.13 | 0.25 | 1 | 0.03 | m <sup>2</sup> 신규 |
