| 용역명 | 발주처 | 용역사 | SCALE | DATE | 도면명 | 도면번호 |
|---|---|---|---|---|---|---|
| 국도26호선 회전교 동 16개교 정밀안전점검용역 | 대구국토관리사무소 | (재)한국재난연구원<br>(주)다음기술단 | None | 2020.12 | 바닥판 상면 S1 | 01 |

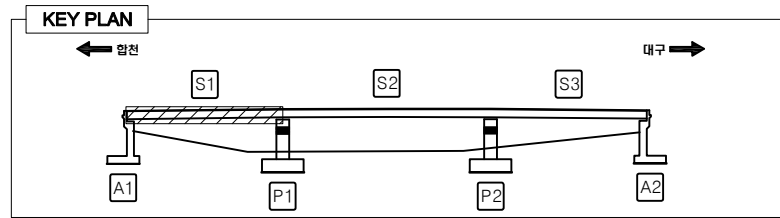
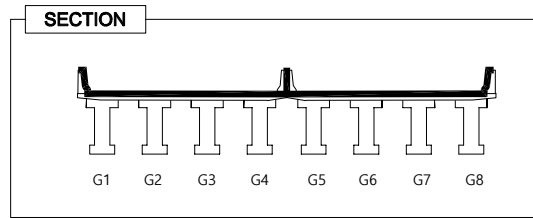
| 번호 | 우선순위 | 손상내용 | 보수방안 | 손상규모 | | | | 단위 | 비고 |
|---|---|---|---|---|---|---|---|---|---|
| 1 | - | 후타재균열 | 주의관찰 | 0.2 | 0.4 | | 12 | 4.80 | m' |
| 2 | - | 유간토사퇴적 | 보수완료 | | 10.50 | | 1 | 10.50 | ea |
| 3 | - | 후타재균열 | 주의관찰 | 0.1 | 0.4 | | 9 | 3.60 | m' |
| 4 | - | 배수구막힘 | 보수완료 | | | | 1 | 1.00 | ea |
| 10 | 2순위 | 포장 변형 | 포장소파보수 | | 0.65 | 0.50 | 1 | 0.33 | m' |
| 12 | 3순위 | 차단판파손 | 차단판 정비 | | | | 2 | 2.00 | ea |
| 13 | 2순위 | 포장 포트홀 | 포장소파보수 | | 0.13 | 0.10 | 1 | 0.01 | m' |
| 14 | - | 후타재균열 | 주의관찰 | 0.2 | 0.4 | | 14 | 5.60 | m' |
| 15 | - | 후타재균열 | 주의관찰 | 0.1 | 0.4 | | 8 | 3.20 | m' |

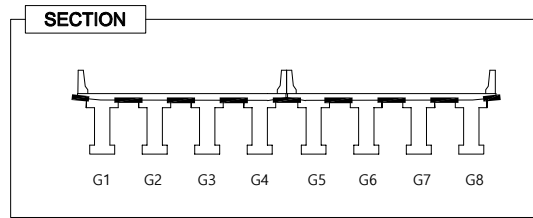
| 번호 | 우선 순위 | 손 상 내 용 | 보수방안 | 손상규모 | | | | 단위 | 비고 |
|---|---|---|---|---|---|---|---|---|---|
| 1 | 3순위 | 배수관 누수 | 배수관연결부보수 | | | | 1 | 1.00 | ea |
| 2 | - | 배수관 누수 | 보수완료 | | | | 1 | 1.00 | ea |
| 3 | 3순위 | 배수관 누수 | 배수관연결부보수 | | | | 1 | 1.00 | ea |
| 4 | 3순위 | 배수관 누수 | 배수관연결부보수 | | | | 1 | 1.00 | ea |
| 5 | 2순위 | 균열 | 표면처리 | 0.1 | 3.25 | 0.25 | 1 | 0.81 | m² |

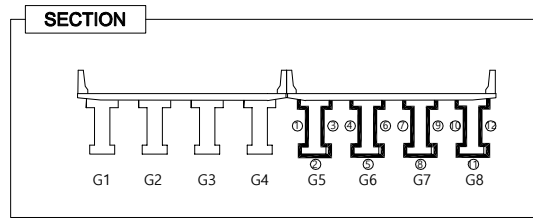
| 용역명 | 발주처 | 용역사 | SCALE | DATE | 도면명 | 도면번호 |
|---|---|---|---|---|---|---|
| 국도26호선 회천교 동 16개교 정밀안전점검용역 | 대구국토관리사무소 | (재)한국재난연구원<br>(주)다듬기술단 | None | 2020.12 | 거더 S1-2 | 08 |

| 번호 | 우선<br>순위 | 손 상 내 용 | 보수방안 | 손상규모 | | | | 단위 | 비고 | |
|---|---|---|---|---|---|---|---|---|---|---|
| 1 | 3순위 | 망상균열 | 표면처리 | | 2.60 | 0.30 | 8 | 6.24 | m² | 신규 |

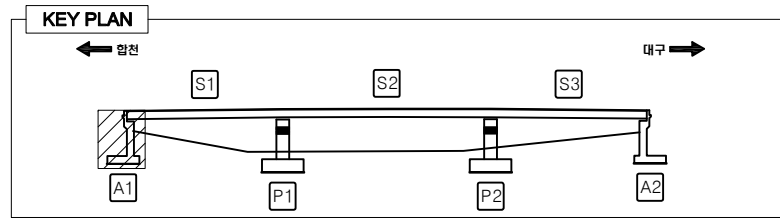
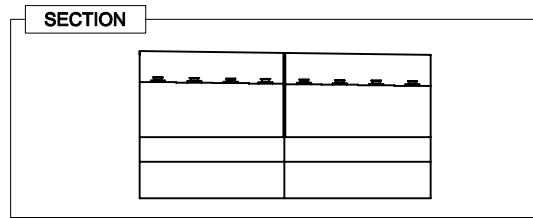
| 용역명 | 발주처 | 용역사 | SCALE | DATE | 도면명 | 도면번호 |
|---|---|---|---|---|---|---|
| 국도26호선 회천교 동 16개교 정밀안전점검용역 | 대구국토관리사무소 | (재)한국재난연구원<br>(주)다음기술단 | None | 2020.12 | 교대 A1 | 16 |

| 번호 | 우선순위 | 손상내용 | 보수방안 | 손상규모 | | | | | 단위 | 비고 |
|---|---|---|---|---|---|---|---|---|---|---|
| 1 | 3순위 | 방청콘크리트균열 | 표면처리 | 0.1 | 0.39 | 0.25 | 1 | 0.10 | m <sup>2</sup> | |
| 3 | 3순위 | 방청콘크리트균열 | 표면처리 | 0.1 | 0.39 | 0.25 | 1 | 0.10 | m <sup>2</sup> | |
| 4 | 3순위 | 방청콘크리트균열 | 표면처리 | 0.1 | 0.39 | 0.25 | 1 | 0.10 | m <sup>2</sup> | |
| 5 | 3순위 | 방청콘크리트균열 | 표면처리 | 0.2 | 0.39 | 0.25 | 1 | 0.10 | m <sup>2</sup> | |
| 7 | - | 균열 | 보수완료 | 0.1 | 0.8 | | 1 | 0.80 | m <sup>2</sup> | 20'보수 |
| 8 | - | 균열 | 보수완료 | 0.2 | 0.8 | | 1 | 0.80 | m <sup>2</sup> | 20'보수 |
| 12 | 2순위 | 균열 | 표면처리 | 0.2 | 1.95 | 0.25 | 1 | 0.49 | m <sup>2</sup> | 신규 |

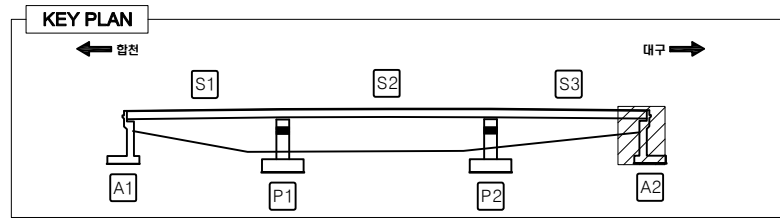
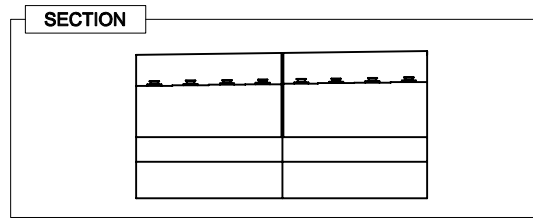
| 용역명 | 발주처 | 용역사 | SCALE | DATE | 도면명 | 도면번호 |
|---|---|---|---|---|---|---|
| 국도26호선 회천교 동 16개교 정밀안전점검용역 | 대구국토관리사무소 | (재)한국재난연구원<br>(주)다음기술단 | None | 2020.12 | 교대 A2 | 17 |

| 번호 | 우선 순위 | 손 상 내 용 | 보수방안 | 손상규모 | | | | 단위 | 비고 |
|---|---|---|---|---|---|---|---|---|---|
| 1 | 3순위 | 방침콘크리트균열 | 표면처리 | 0.2 | 0.39 | 0.25 | 1 | 0.10 | m <sup>2</sup> |
| 2 | 2순위 | 방침콘크리트균열 | 주입보수 | 0.3 | 0.39 | | 1 | 0.39 | m |
| 3 | 3순위 | 방침콘크리트균열 | 표면처리 | 0.1 | 0.39 | 0.25 | 1 | 0.10 | m <sup>2</sup> |
| 4 | 3순위 | 방침콘크리트균열 | 표면처리 | 0.1 | 0.39 | 0.25 | 1 | 0.10 | m <sup>2</sup> |
| 5 | 3순위 | 방침콘크리트균열 | 표면처리 | 0.2 | 0.39 | 0.25 | 1 | 0.10 | m <sup>2</sup> |
| 6 | 3순위 | 방침콘크리트균열 | 표면처리 | 0.2 | 0.39 | 0.25 | 2 | 0.20 | m <sup>2</sup> |

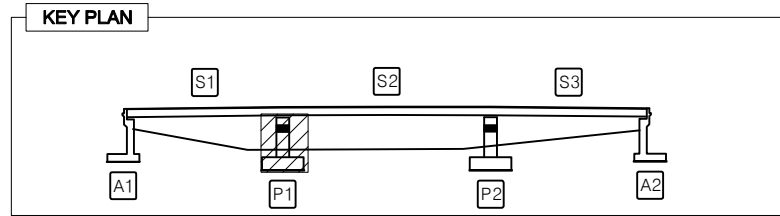
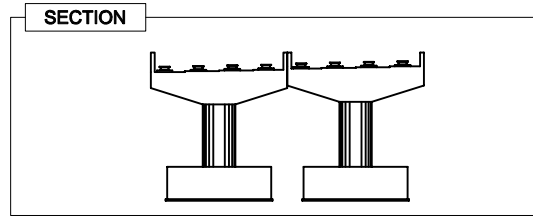
# ■ 현문교 보수보강도 교각 P1-1

| 번호 | 우선순위 | 손상내용 | 보수방안 | 손상규모 | | | | | 단위 | 비고 |
|---|---|---|---|---|---|---|---|---|---|---|
| 1 | 3순위 | 받침콘크리트균열 | 표면처리 | 0.2 | 0.39 | 0.25 | 6 | 0.59 | m <sup>2</sup> | |
| 2 | - | 균열 | 보수완료 | 0.1 | 0.7 | | 1 | 0.70 | m <sup>2</sup> | 20'보수 |
| 3 | - | 균열 | 보수완료 | 0.1 | 0.4 | | 1 | 0.40 | m <sup>2</sup> | 20'보수 |
